TRIBUNALE di PADOVA

PROCEDURA ESECUTIVA IMMOBILIARE N. 322/2023 R.G. ES.

*Edificio in corso di ristrutturazione con annesso a Monselice (PD) via Rovigana n. 29
Coord. Google 45°13'12.7"N 11°45'18.7"E*

CONSULENZA TECNICA D'UFFICIO

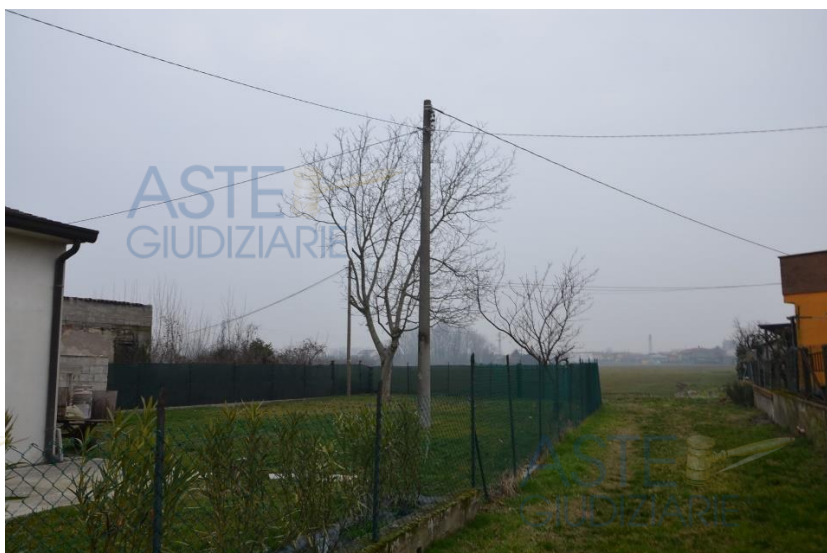
N.B. dalla sovrapposizione della foto aerea con la mappa catastale risulta che la proprietà della particella 229 si estende sul lato ovest e sul lato sud oltre il confine individuato in loco e va a comprendere anche la carrareccia di passaggio che sembra servire da collegamento alle particelle vicine, si presume la presenza di una servitù di passaggio anche se non trascritta.

Capeczagna di accesso ai fondi agricoli

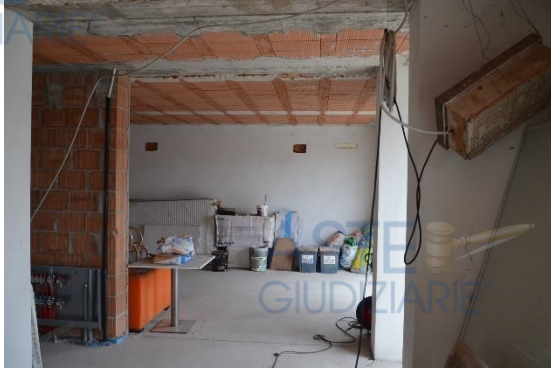
Piano terra

L'edificio previsto residenziale risulta collocato nella parte nord del lotto si sviluppa con due piani fuori terra, ha pianta rettangolare con misure esterne al netto del cappotto di ml 15.60 x 7.25⁵ circa 113 mq, si trova in uno stato grezzo come si evince dalle fotografie sotto riportate e dall'elaborato fotografico allegato (allegato 1).

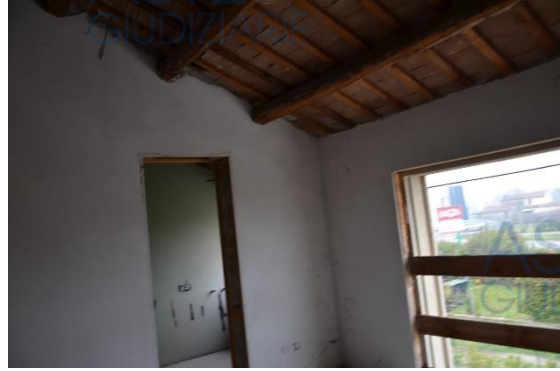
Piano primo

Non si ritiene rilevante riportare le superfici dei singoli locali previsti dal progetto in quanto trattandosi di edificio non ancora completato le distribuzioni interne potranno essere variate a seconda delle esigenze della proprietà; solo a titolo informativo le dimensioni nette interne ricavate dal progetto (al lordo dei muri visori e della scala interna di collegamento) risulta pari a circa mq 100,00 a piano.

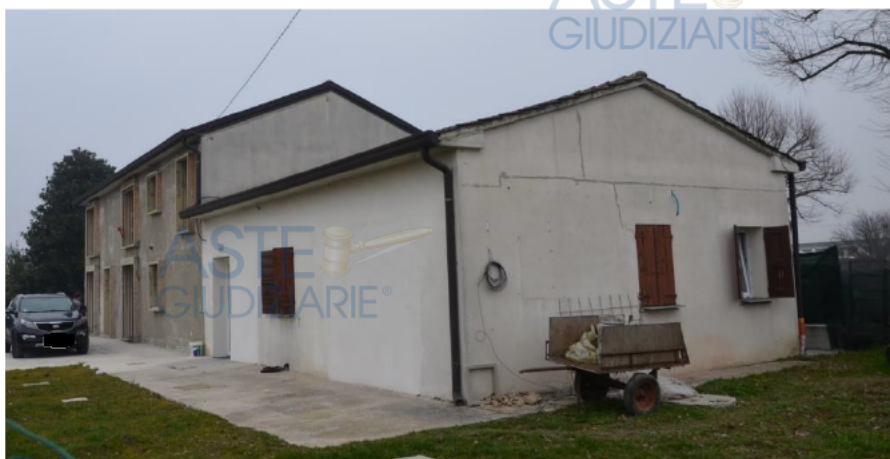
A seguito dell'avvenuto sopralluogo è stata riscontrata la completa assenza di conformità rispetto a quanto indicato nel progetto, gli spazi interni e alcune delle forometrie esterne sono stati modificati per soddisfare alle esigenze abitative della proprietà. Sono stati ricavati un soggiorno con angolo cottura, un bagno di 3.52 ml x 2.0 ml. c.a., un vano di 2.60 ml x 3.72 ml, un secondo vano 1.55 x 3.76 ml c.a., un terzo vano di 2.80 x 4.12 ml c.a., disimpegnati da un corridoio con larghezza ml 0.88.

Esternamente l'edificio è intonacato e tinteggiato, gli scuri sono in legno, in cattive condizioni, dal prospetto lato ovest si leggono le variazioni forometriche effettuate in assenza di titolo abilitativo che dovranno essere variate o ripristinate. Il progetto non prevede per questa porzione di edificio alcun rivestimento a cappotto.

Vista garage lato sud edificio

Per l'edificio annesso alla residenza principale con prevista destinazione a garage, utilizzato impropriamente come abitazione, dovrà essere ripristinato quanto previsto dal progetto autorizzato.

Dovranno essere demolite le partizioni interne in cartongesso, ripristinate le forometrie interne ed esterne secondo le previsioni progettuali.
