N. 28/2021

TRIBUNALE DI POTENZA

CONSULENZA TECNICA D'UFFICIO

IL Perito Estimatore
- Geom. MURO Liliana -

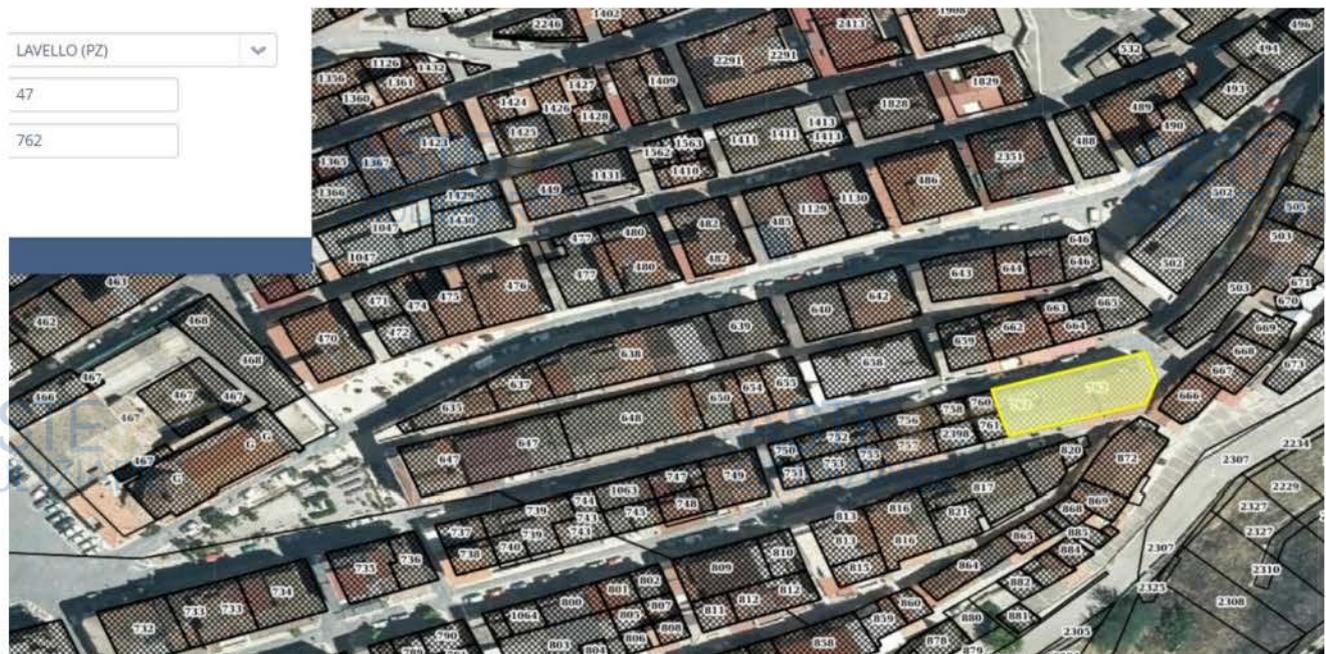
A riguardo, si riporta l'esatta individuazione del bene oggetto di pignoramento con la **sovrapposizione delle orto-foto** con la mappa catastale elaborata dalla SOGEI di Rionero in Lavello (PZ) Largo Generale Francesco Finiguerra n. 6 Piano 2 riportata al NCEU foglio 47 particella 762 sub 19.

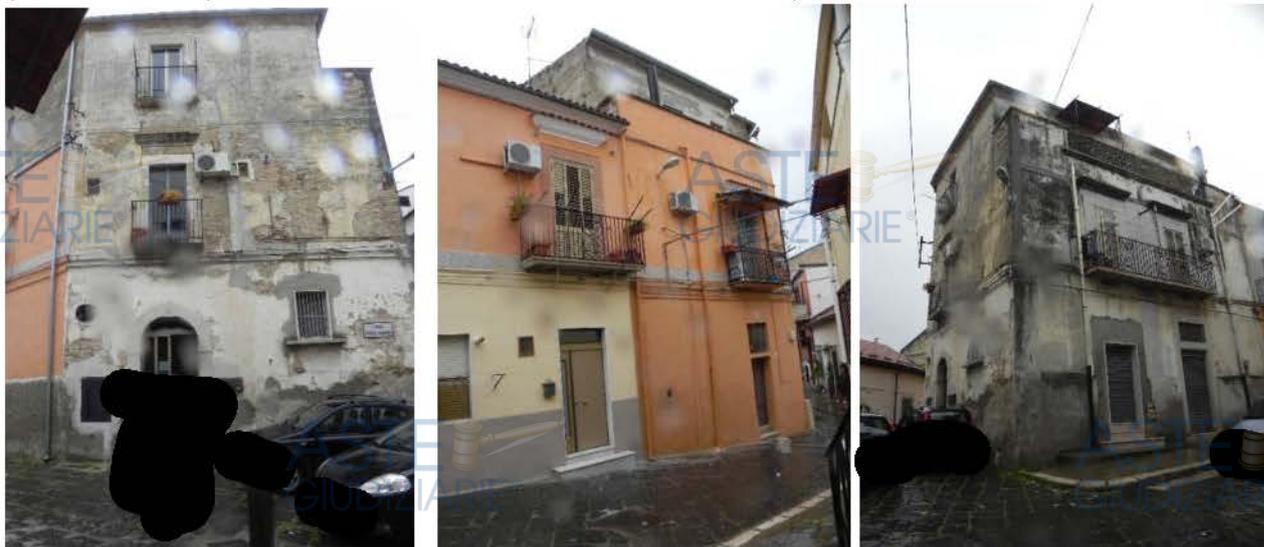
La struttura portante del fabbricato è del tipo in muratura portante con solai in latero-cementizi e copertura in legno con sovrastante manto di tegole completa di canali di gronda e discendenti.

L'appartamento fa parte di un fabbricato distribuito su n.3 livelli, ad uso residenziale.

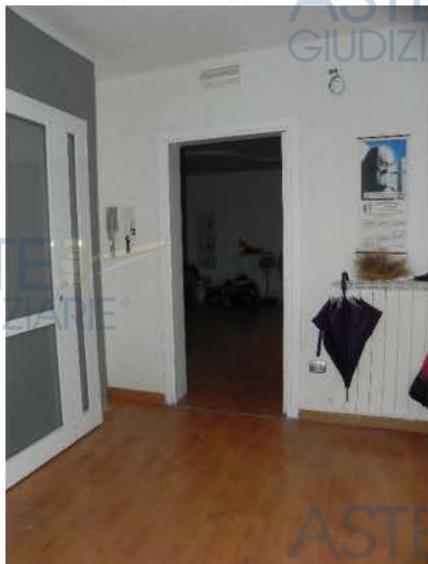
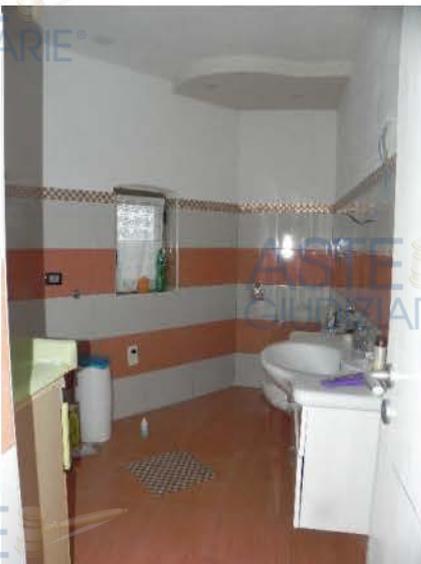
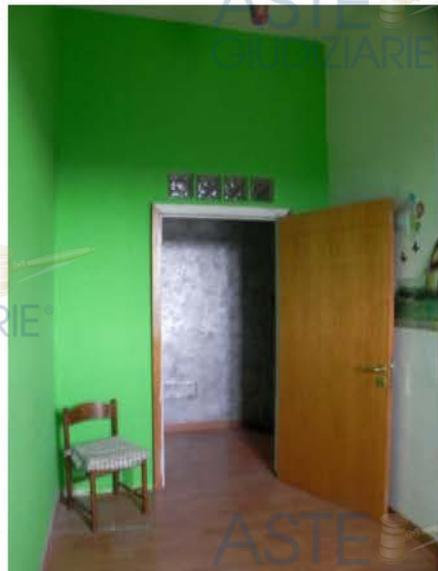
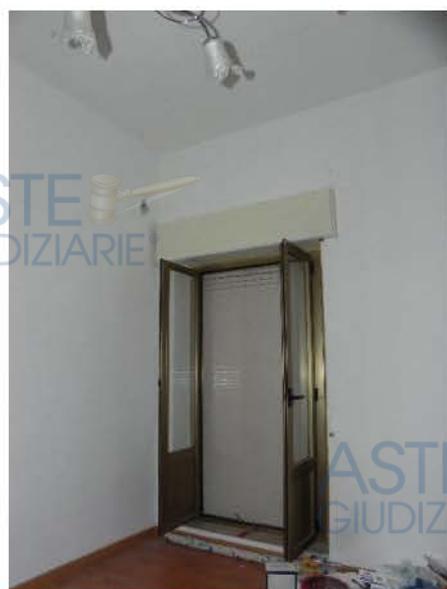
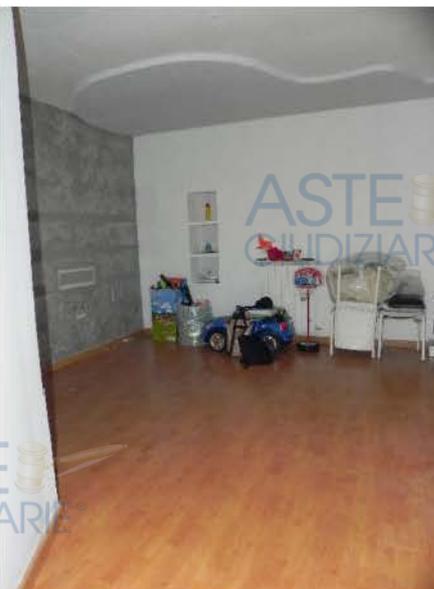
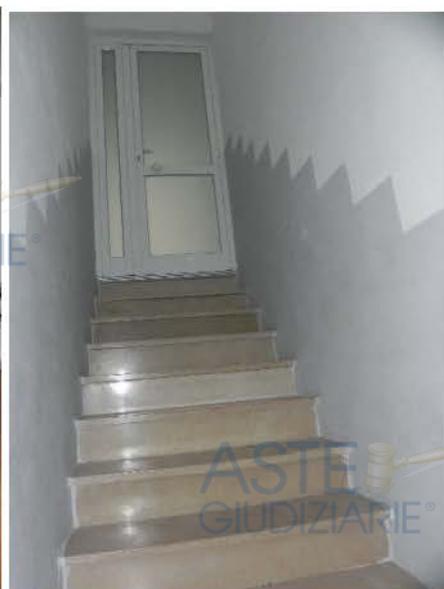
(vedasi allegato stampe fotografiche)

La pavimentazione dell'appartamento è in parquet lamellare, le pareti sono tutte intonacate e imbiancate, mentre le pareti del bagno e dell'angolo cucina sono rivestite con piastrelle di ceramica, le porte interne sono in legno, mentre gli infissi esterni sono in alluminio e tapparelle in PVC.

Una botola posta nel soggiorno permette di accedere, a mezzo di una scala a pioli, al sottotetto utilizzato come deposito.
