Tribunale di Potenza
Ufficio Esecuzione Immobiliare
N. 75/2021 R.G.E.

Consulenza Tecnica d'Ufficio

RELAZIONE TECNICA D'UFFICIO

Descrizione generale e inquadramento territoriale**Lotto n. 1 - Inquadramento territoriale e descrizione**

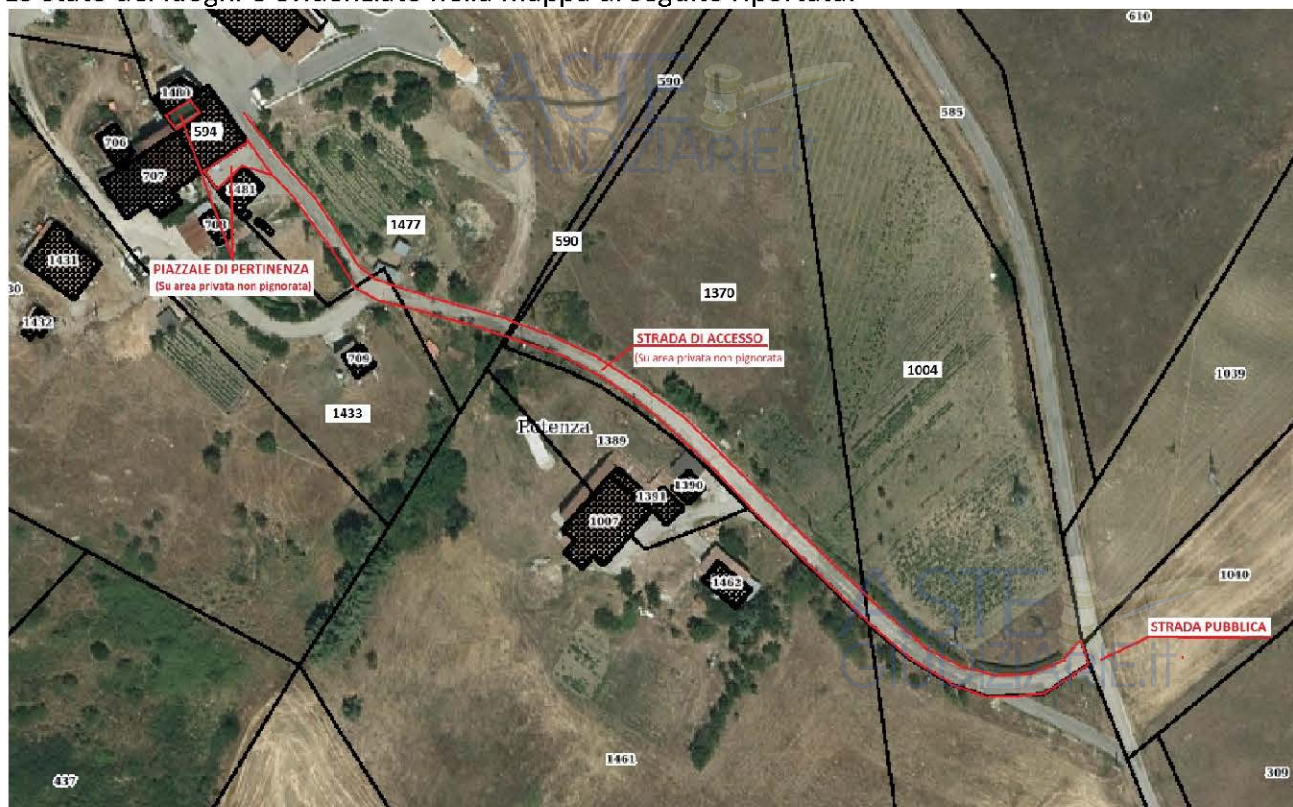
Gli immobili che costituiscono i lotti n. 2 e 3 non hanno accesso diretto dalla strada pubblica, ma ad essi si accede attraverso le particelle n. 1004, n. 1370, n. 1433, n. 590 e n. 1477 del foglio 13 sia a piedi sia con mezzi meccanici.

Si precisa che, sia le aree di pertinenza che le aree su cui insiste la strada di accesso non sono state pignorate esse sono in parte di proprietà dell'esecutato e in parte di terzi. I cespiti pignorati (lotti n. 2 e n. 3), perciò, risultano interclusi.

Lo stato dei luoghi è evidenziato nella mappa di seguito riportata.

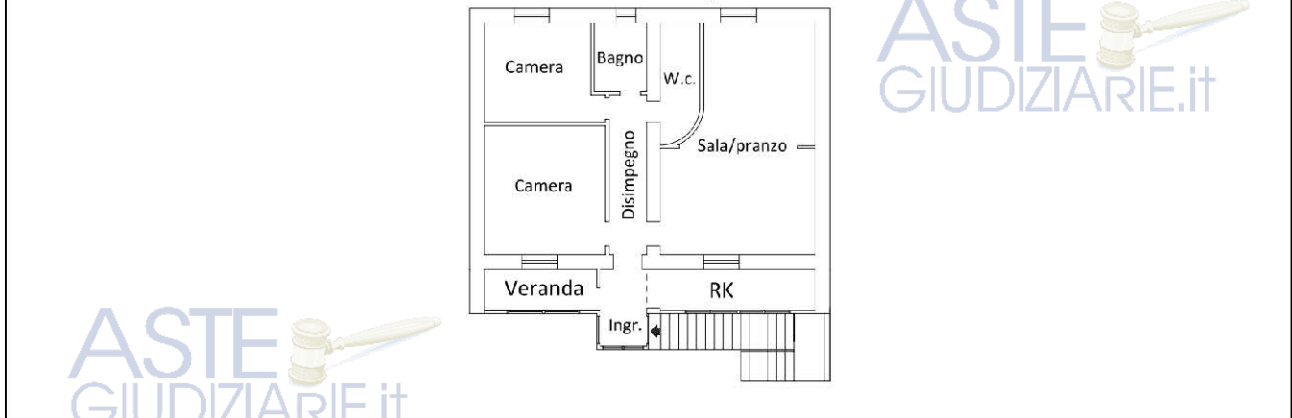
Lotto n. 3 – Immobile sito nel Comune Potenza – Foglio 13 Particella 594 Sub. 4.

La superficie netta interna dell'abitazione rilevata in sede di sopralluogo è di mq 97,99, l'altezza interna è di m 2,85.

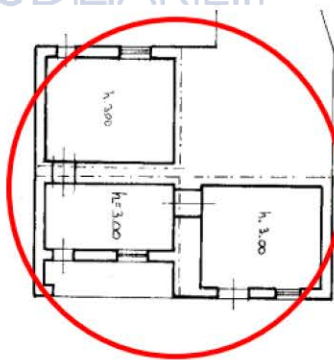
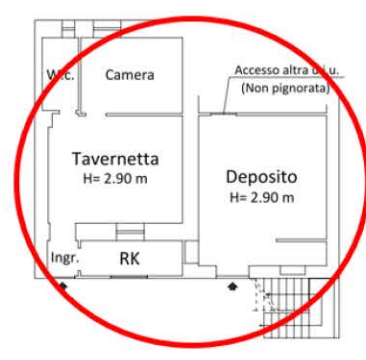
Dalle risultanze del sopralluogo e dalla sovrapposizione della planimetria catastale e dello stato di fatto del **Lotto n. 2** è stato rilevato che l'unità immobiliare ha subito la variazione nella distribuzione interna degli ambienti ed è stato oggetto anche di ampliamento della superficie interna mediante la chiusura con muratura di tamponamento (non strutturale) di un portico con relativo cambio di destinazione in superficie abitabile.

| Raffronto tra planimetria catastale e lo stato di fatto rilevato in fase di sopralluogo Lotto n. 2 – Abitazione con annesso deposito e area urbana | |
|---|--|
| <p>Planimetria catastale (Sub. 1)</p> | <p>Planimetria stato di fatto (Sub. 1)</p> |

Le difformità catastali possono essere corrette mediante presentazione di tipo mappale per ampliamento dell'ingombro dell'immobile e variazione catastale di aggiornamento delle planimetrie depositate presso l'ufficio del territorio dell'Agenzia delle Entrate.

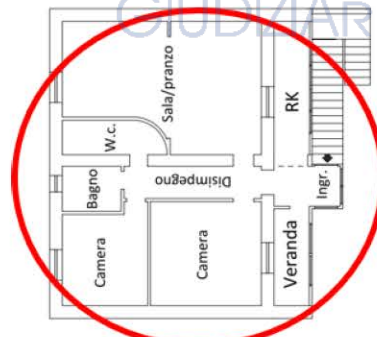
Lotto n. 3 – Abitazione**Comune di Potenza (PZ), Foglio 13 part. 594 sub. 4 – Via Borea 145/P.****Raffronto tra planimetria catastale e lo stato di fatto rilevato in fase di sopralluogo***(Cfr. Allegato 3 - Rilievo dello stato di fatto e Allegato 6 - Planimetrie catastali e visure)***Planimetria catastale (Sub. 4)**

**Planimetria stato di fatto (Sub. 4)**

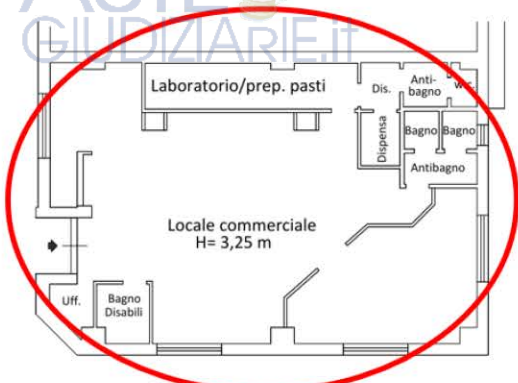
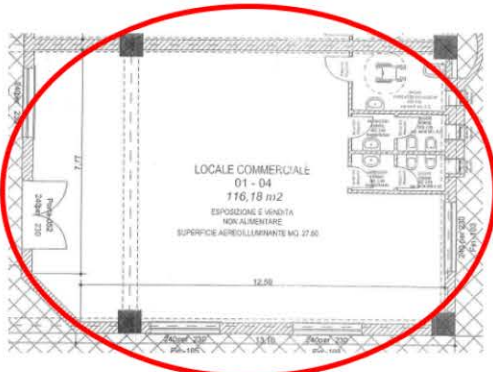
| Lotto n. 1 - Raffronto tra planimetria autorizzata e lo stato di fatto rilevato in fase di sopralluogo Comune di Tito (PZ), Foglio 7 Part. 343, Sub. 14 e 21 – C.da Santa Loja snc | |
|--|---|
| <p>Piano terra – Locale commerciale</p> <p>Locale commerciale H= 3,25 m</p> | <p>Piano terra – Locale commerciale</p> <p>LOCALE COMMERCIALE 01 - 04 116,18 m2 ESPOSIZIONE E VENDITA NON ALBERGARE SUPERFICIE ADIBITA A PARCHEGGIO NO 27,80</p> |

Per regolarizzare il locale commerciale (sub. 21) del lotto n. 1, dal punto di vista urbanistico, occorre presentare una SCIA in sanatoria.

L'importo per la regolarizzazione relativi alla SCIA, ai diritti di segreteria, alla richiesta del parere sanitario e alle spese tecniche ammonta a complessivi **€ 3.500,00**.

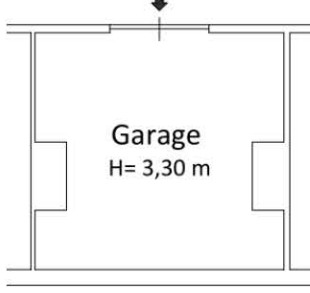
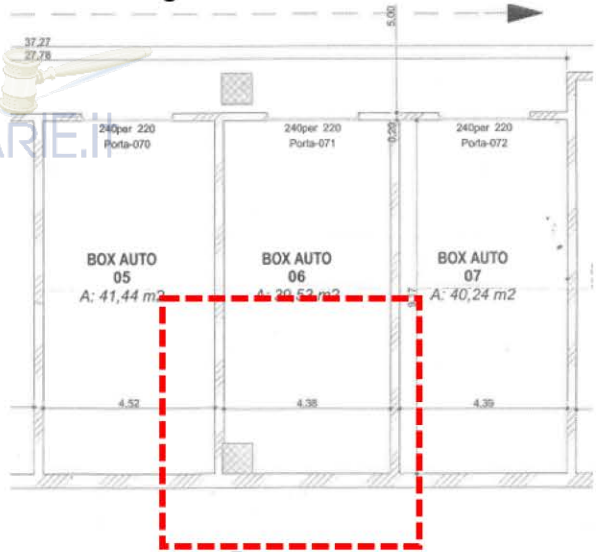
| Lotto n. 1 - Raffronto tra planimetria autorizzata e lo stato di fatto rilevato in fase di sopralluogo Comune di Tito (PZ), Foglio 7 Part. 343, Sub. 14 e 21 – C.da Santa Loja snc | |
|--|---|
| <p>Piano S1 - Garage</p> <p>Il garage occupa parte dei box n. 5, n. 6 e n. 7 e parte dell'intercapedine del piano interrato. La parte antistante i box è stata trasformata in corsia di manovra e accesso ai garage. Il tratteggio in rosso riportato sulla planimetria autorizzata indica la reale posizione del garage rispetto ai box in progetto.</p> <p>Garage H= 3,30 m</p> | <p>Piano S1 – Garage</p> <p>BOX AUTO 05 A: 41,44 m2</p> <p>BOX AUTO 06 A: 40,53 m2</p> <p>BOX AUTO 07 A: 40,24 m2</p> |

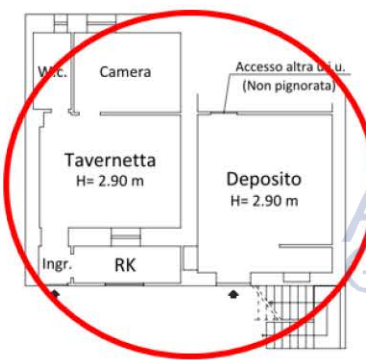
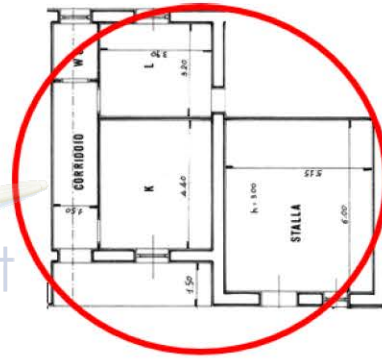
Lotto n. 2 - Raffronto tra planimetria autorizzata e lo stato di fatto rilevato in fase di sopralluogo Comune di Potenza, foglio 13 part. 594, sub. 1 – Via Borea 145/P

| Planimetria stato di fatto | Planimetria autorizzata |
|---|---|
| <p>Piano terra</p> | <p>Piano terra</p> |
