TRIBUNALE DI POTENZA

ESECUZIONE IMMOBILIARE: N. 96/2017 R.G.E.

**INTEGRAZIONE RELAZIONE DI STIMA
DEL C.T.U.**

PROCEDIMENTO DI ESPROPRIAZIONE IMMOBILIARE N. 96/2017

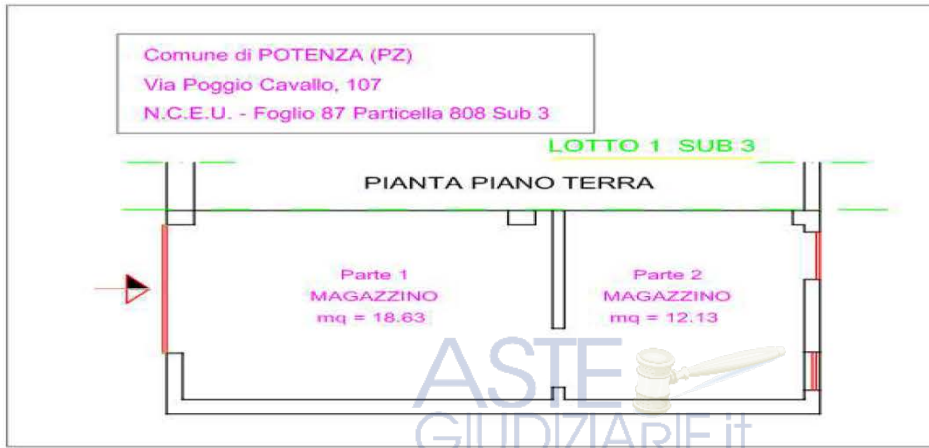
Di seguito si illustra la pianta dello stato di fatto dell'appartamento e della pertinenze, U.I.U. del N.C.E.U. **foglio 87 particella 808 sub 4-3.**

muro di divisione in mattoni forati non riportato nei grafici allegati al provvedimento autorizzato, tale difformità è sanabile con la demolizione e/o presentando una Cila per il completamento dei lavori. **(allo stato grezzo)**

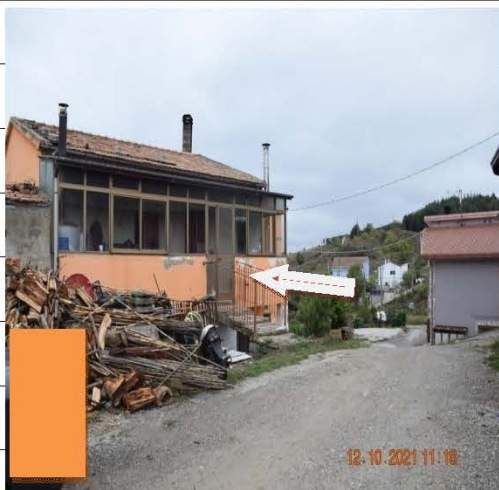
Foto Prospetto Principale " P1. Sub 4"

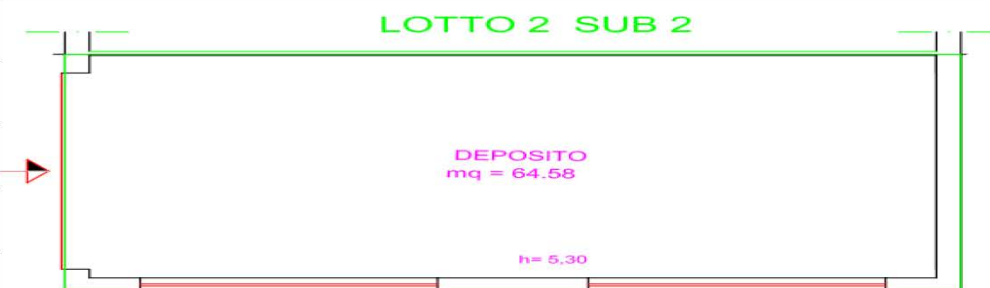
IMMOBILI OGGETTO DI PIGNORAMENTO LOTTO 2 "DEPOSITO particella 729 Sub 2"

Dalla ricerca effettuata c/o gli Uffici Comunali non è stato possibile reperire documentazione e/o atti autorizzativi relativa alla divisione del fabbricato in due unità immobiliare, *corrispondente a quanto riportato nelle planimetrie catastale del sub 1 e il sub2* (divisione da completare), tali difformità urbanistica potrà essere regolata con la presentazione di una Cila.

Gli oneri necessari sia per sanare tale situazione che per il completare la parete di divisione delle due UIU (sub 1 e 2), sono già stati determinati e decurtati per la propria quota **nella valutazione di stima del Lotto n. 2.**

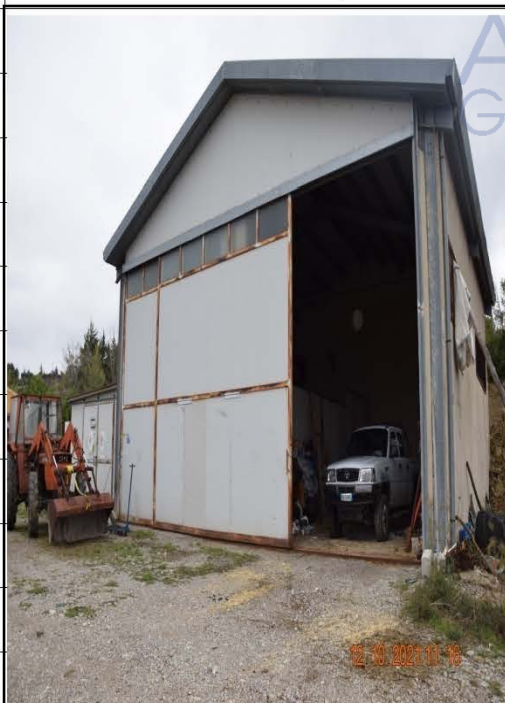
Foto Prospetto Principale " P.T. Sub 2"

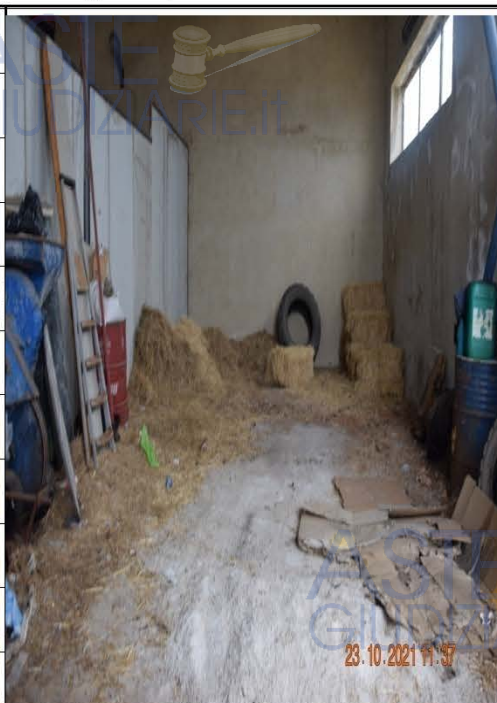
Piano T. - foto interna Deposito - Sub 2
