OGGETTO: Tribunale di Potenza - Sezione Civile Ufficio Procedure concorsuali - Fallimento a carico di _____ (proc. n. 4 /2004 RF) - Curatore fallimentare Dott.ssa COLUZZI Rosangela.

Con provvedimento del 12/03/2024, la sottoscritta geom. MURO Liliana, iscritta all'Albo dei Consulenti Tecnici presso Tribunale di Potenza al n.1110, è stata nominata esperto stimatore al fine di svolgere una relazione in merito ai quesiti formulati con verbale di accettazione incarico e giuramento del 14/03/2024.

Per comodità di esposizione la presente relazione è stata suddivisa in 14 capitolo come meglio specificati da seguente schema:

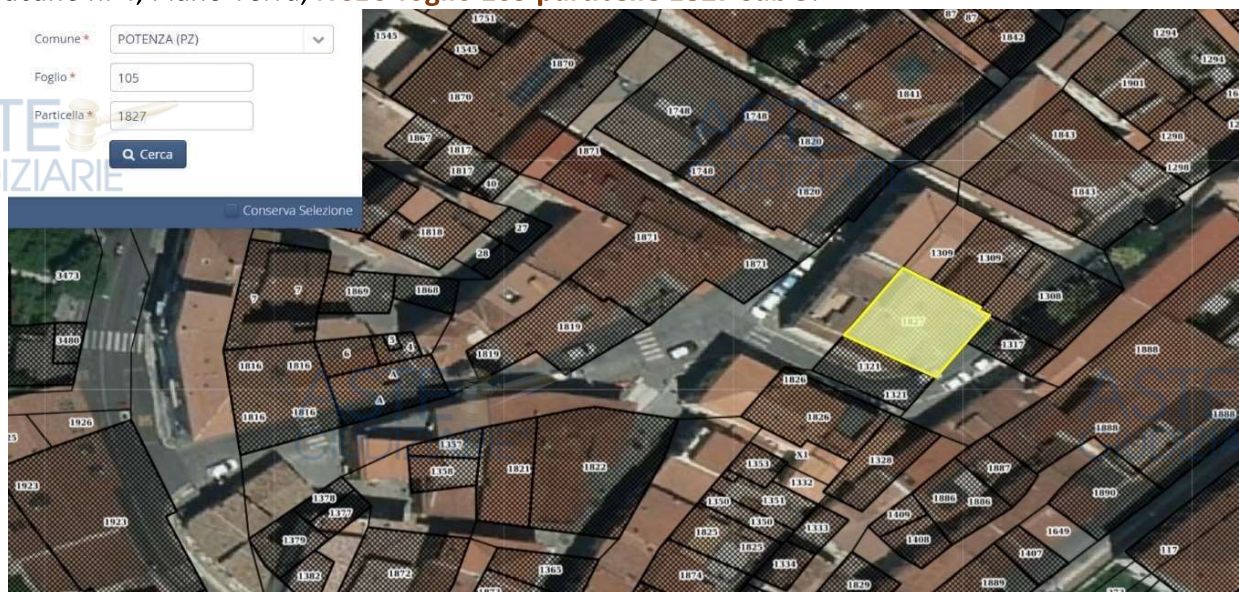
All'uopo si riporta l'esatta individuazione del bene oggetto alla massa attiva del fallimento con la **sovrapposizione delle orto-foto** con la mappa catastale elaborata dalla SOGEI di **Potenza** Rampa Carlo Pisacane n. 4, Piano Terra, **NCEU foglio 105 particelle 1827 sub 5**.

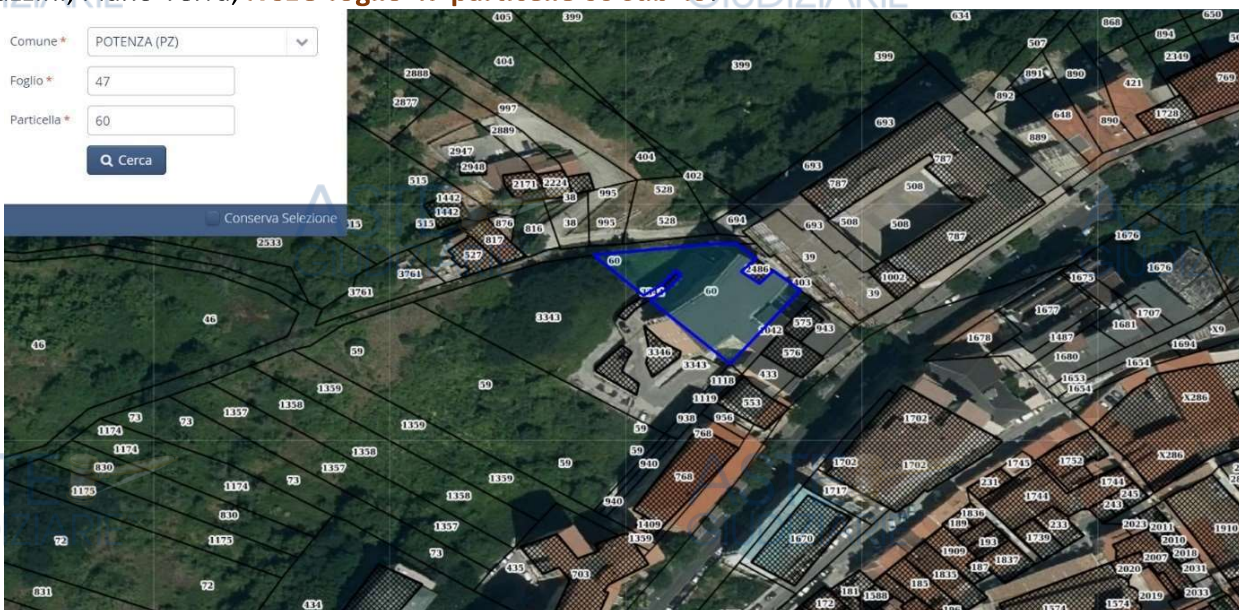
si riporta l'esatta individuazione del bene oggetto alla massa attiva del fallimento con la **sovrapposizione delle orto-foto** mappa catastale elaborata dalla SOGEI di **Potenza** Via Giuseppe Mazzini, Piano Terra, **NCEU foglio 47 particelle 60 sub 49**.

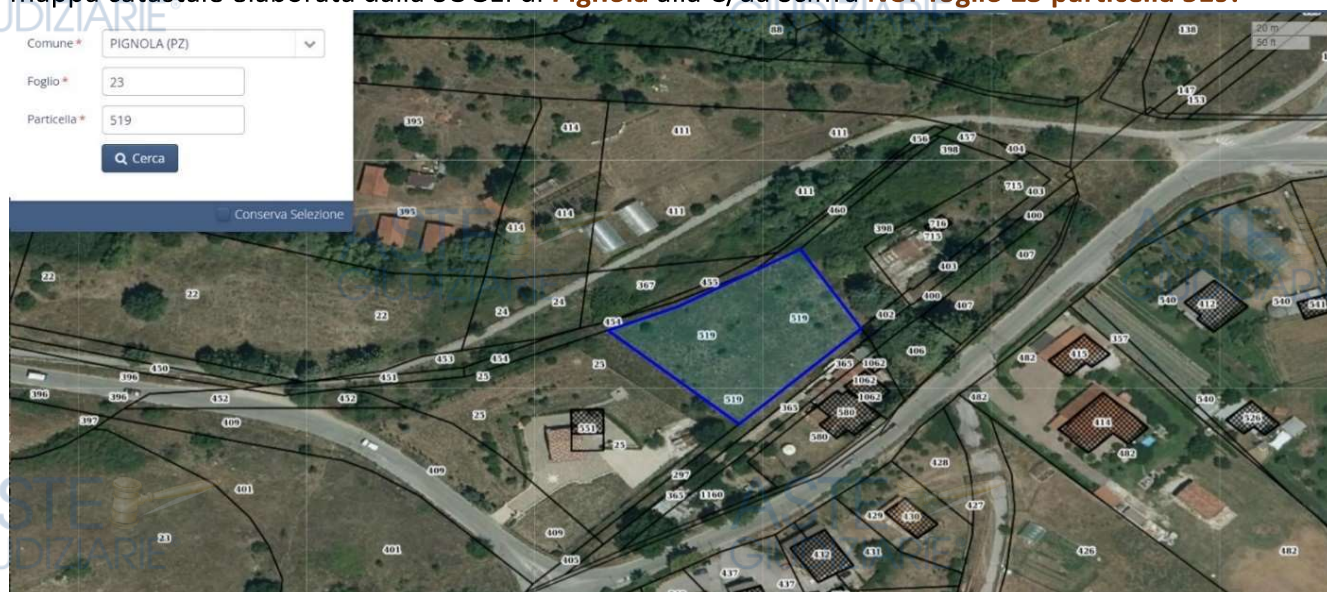
si riporta l'esatta individuazione del bene oggetto di stima con la **sovrapposizione delle orto-foto** mappa catastale elaborata dalla SOGEI di **Pignola** alla C/da Sciffra **NCT foglio 23 particella 519**.

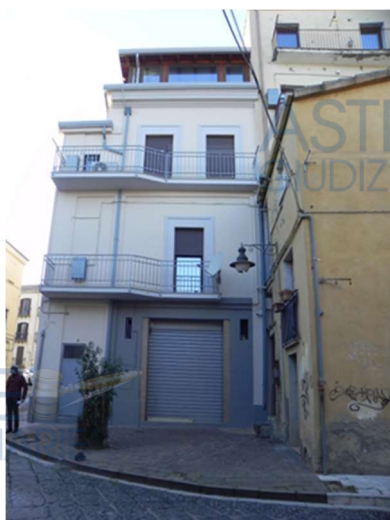
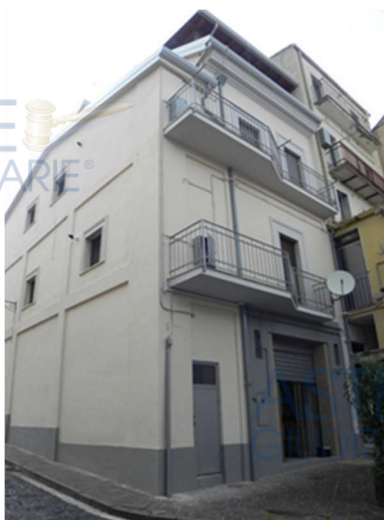
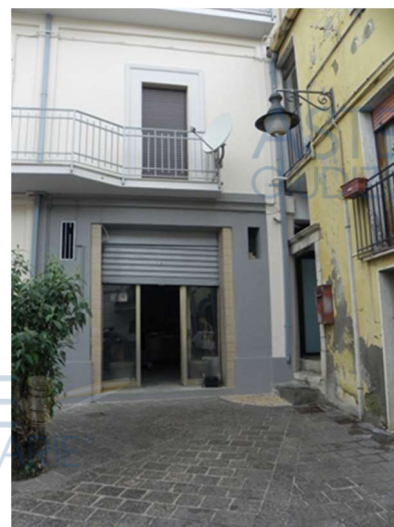
Il locale autorimessa in Potenza NCEU foglio 105 particelle 1827 sub 5 insiste nello stesso fabbricato prima descritto, al piano terra.

Esso è accessibile direttamente dalla strada via Rampa Carlo Pisacane n.4 a mezzo di una porta con telaio in alluminio e pannelli in vetro, munita di serranda avvolgibile in materiale metallico.

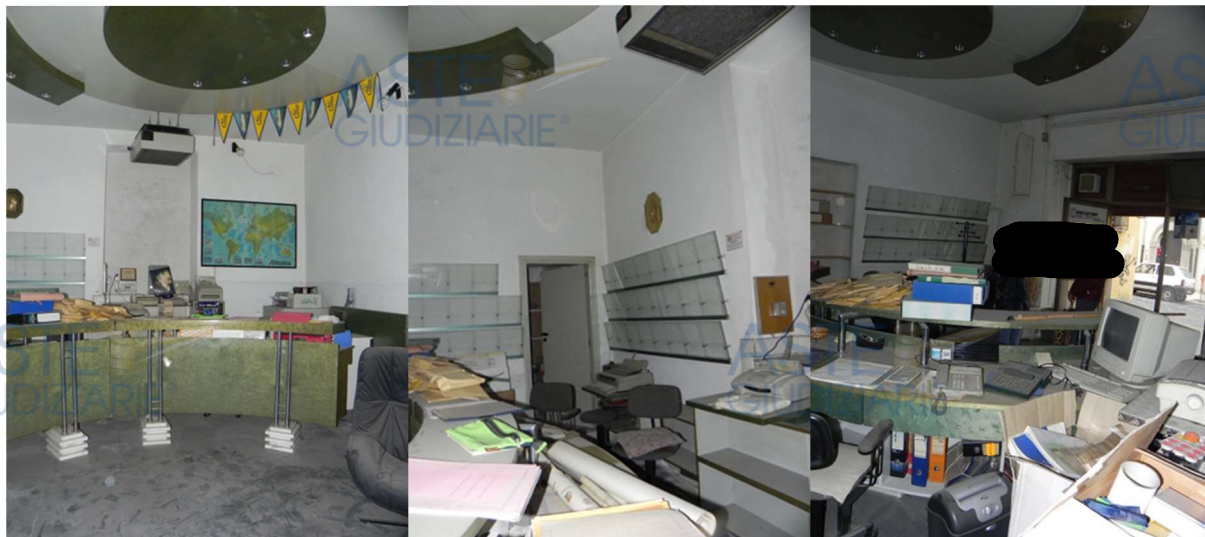
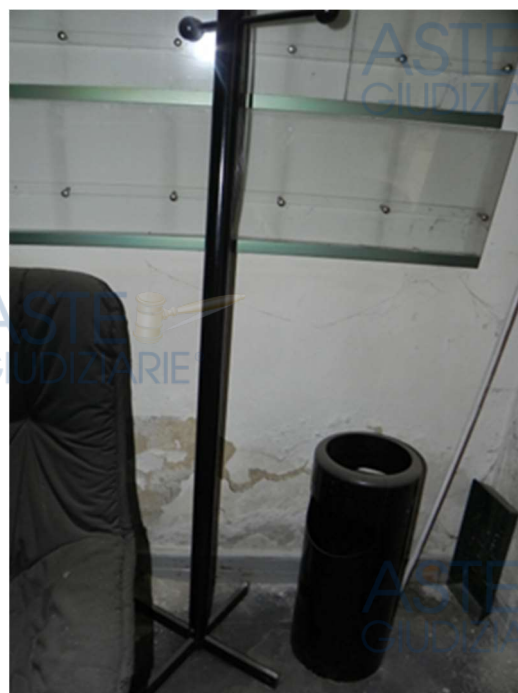
Il locale con destinazione catastale "autorimessa" dalla superficie commerciale di 37 mq è composto un unico ambiente e un piccolo bagno e veniva utilizzato per l'esercizio di un'attività terziaria, difatti sono ancora presenti arredi e suppellettili vari.

Il locale non è dotato l'impianto di riscaldamento, i contratti afferenti alle utenze idriche ed elettriche sono stati cessati.

L'immobile è completo delle rifiniture interne in **mediocre stato di conservazione e manutenzione**, la pavimentazione è con piastrelle, le pareti sono tutte intonacate e imbiancate, mentre le pareti del bagno è rivestito con piastrelle di ceramiche, gli infissi esterni sono in ferro con grate esterne.

Parte della muratura contigua al marciapiede via Rampa Carlo Pisacane è interessato da aloni e macchie di umidità.

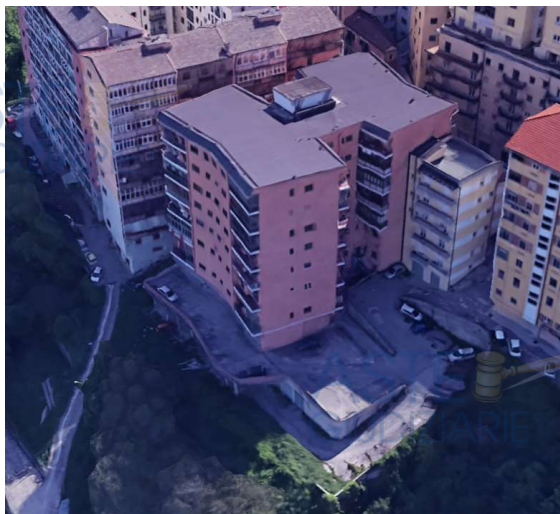
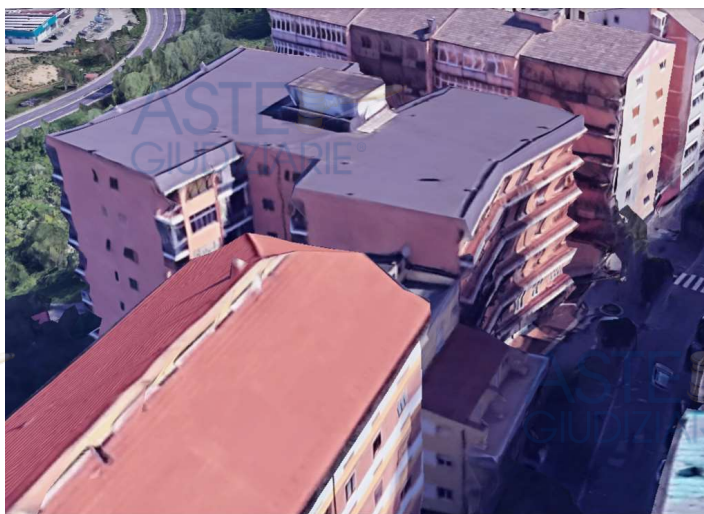
La struttura portante del fabbricato è del tipo in c.a. con solai in latero-cementizi e copertura con manto di tegole completa di canali di gronda, discendenti e scossaline.

Il fabbricato è distribuito su n.9 livelli ad uso residenziale e commerciale accessibili dalla centralissima Via Mazzini, mentre i locali ad uso garage posti al piano terra sono accessibili da una rampa di proprietà condominiale che s'immette in Via Mazzini.

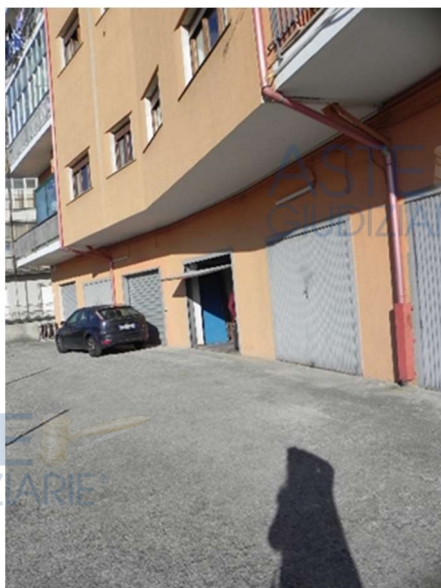
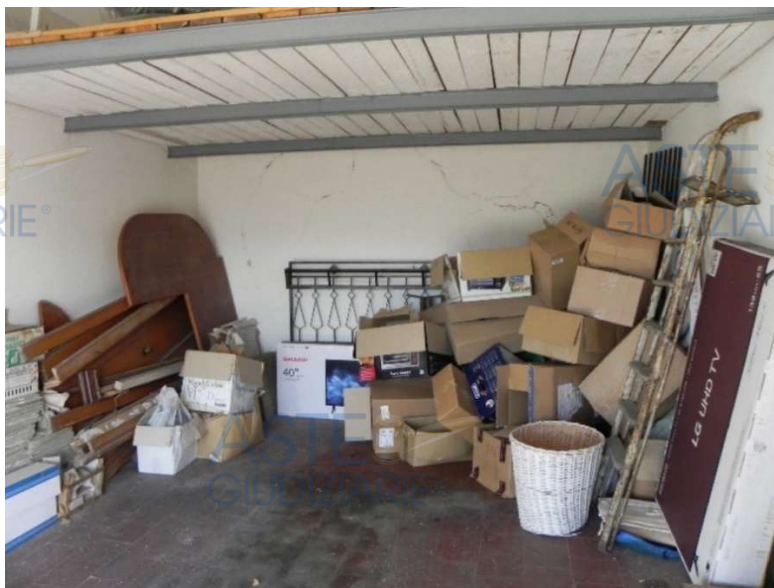
Il locale autorimessa in Potenza Via Giuseppe Mazzini, Piano Terra, NCEU foglio 47 particella 60 sub 49, dalla superficie commerciale di 27 mq è composto un unico ambiente accessibile a mezzo di una porta basculante in materiale metallico.

Il locale dotato di soppalco in legno e travi metalliche, la pavimentazione è in cemento battuto.

Esso non è dotato l'impianto di riscaldamento, i contratti afferenti alle utenze idriche ed elettriche sono stati cessati.

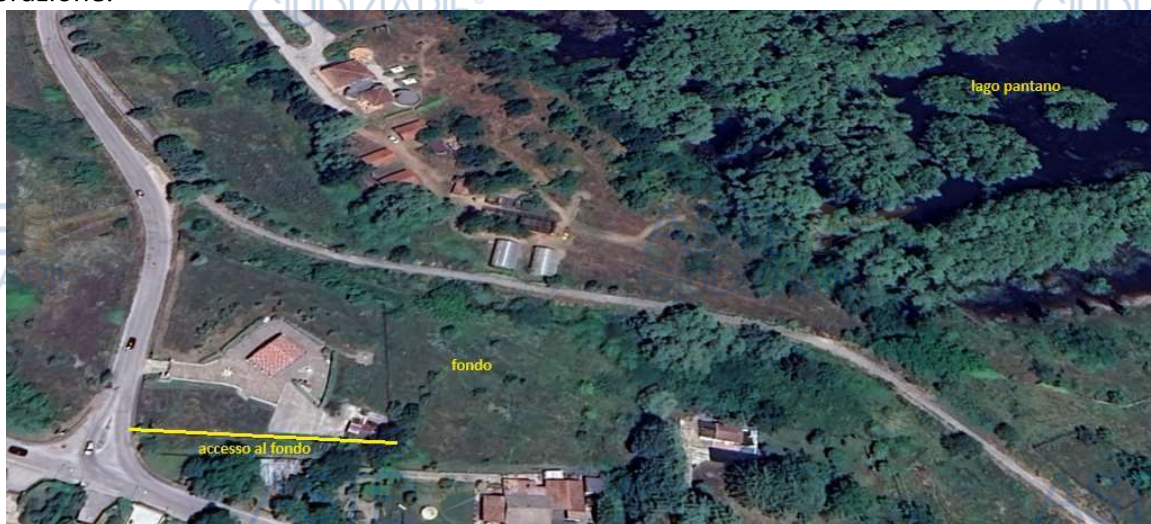
Il terreno oggetto di perizia ubicato alla C/da Sciffra di Pignola (PZ), è posto nelle immediate vicinanze del lago Pantano, dista circa 4 chilometri dal centro storico del medesimo comune di cui essa fa parte a circa 10 km dal Comune di Potenza, distante da uffici pubblici, studi professionali, scuole, distributori di carburanti, negozi ecc., la zona è priva di servizi di quartiere che di servizi extra quartiere.

Sono presenti nelle immediate vicinanze strutture per attività sportive, piste ciclopedonali e locali per la ristorazione.

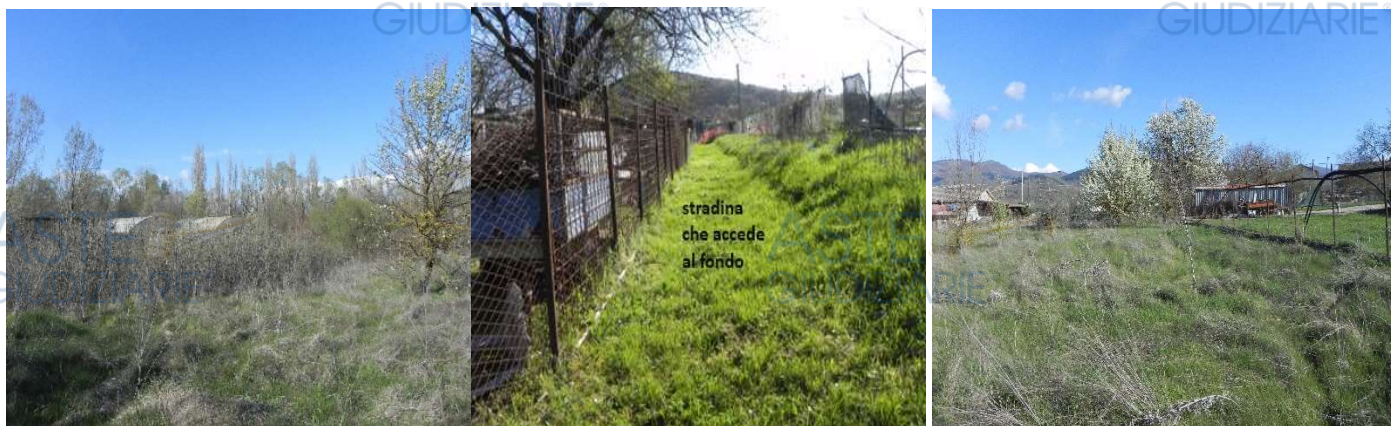
Il terreno non è recintato, ricade in – Ambito dell'area Pantano sottoposto al Piano Paesistico Esecutivo adottato con Deliberazione di C.C. n.46 del 17/11/1998 e approvato dalla Regione Basilicata con D.P.G.R. n.271 del 28/07/1999 e D.P.G.R. n.141 del 06/07/2006.

Secondo l'individuazione del P.P.E. la particella 519 del foglio 23 ricade in zona H1- Verde privato orti e vigneti familiari destinata al mantenimento delle attuali pratiche colturali, in cui **vige il vincolo di assoluta inedificabilità**.
