**TRIBUNALE DI REGGIO CALABRIA
ESECUZIONE IMMOBILIARE**

PROC:
n.109/2021 R.G.E.

**RELAZIONE DI CONSULENZA TECNICA DI
UFFICIO**

L'esperto
Ing. Pasquale CORRADO

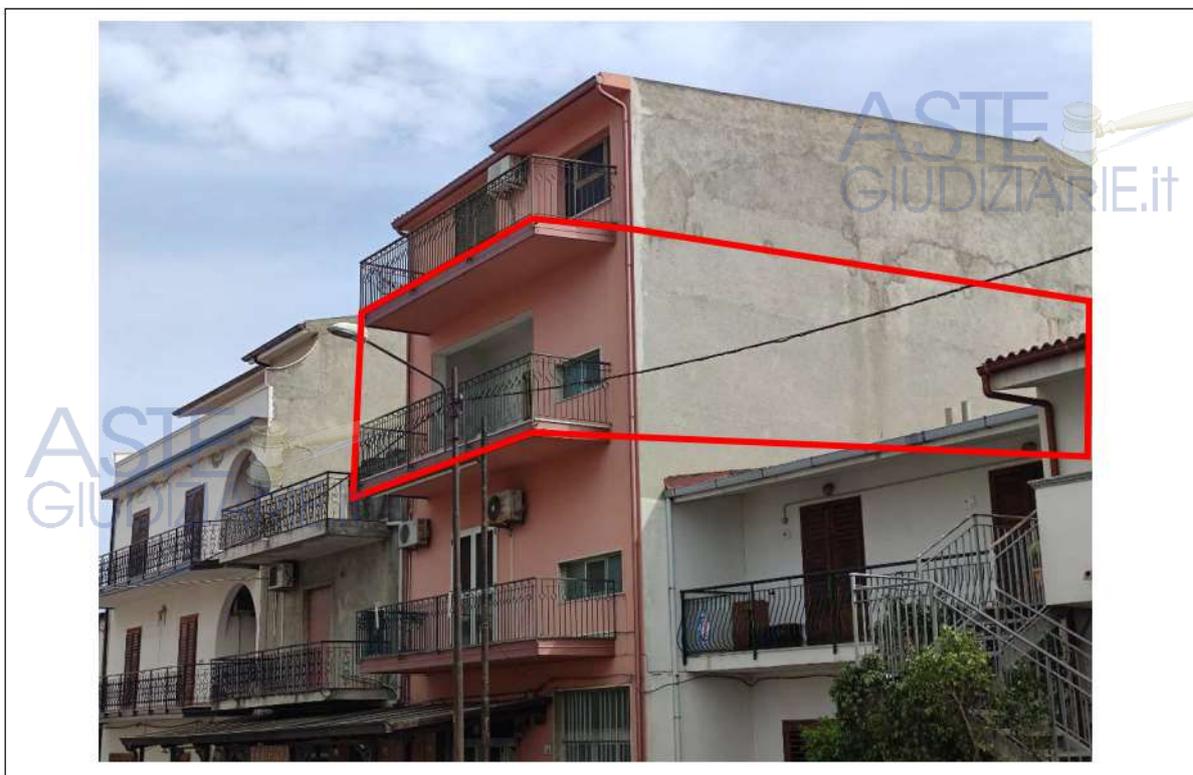
Figura 2- Vista esterna del fabbricato con indicazione (in rosso) della posizione dell'immobile

Il fabbricato edilizio, cui è parte l'appartamento oggetto di pignoramento, ha pianta regolare ed è costituito da quattro piani fuori terra, oltre un piano interrato.

Esso è stato realizzato con le seguenti caratteristiche strutturali:

- struttura edilizia in cemento armato;
- pareti esterne in muratura di mattoni dello spessore di 30 cm;
- solai in cemento armato misto a laterizi;
- tetto a falde non praticabile.

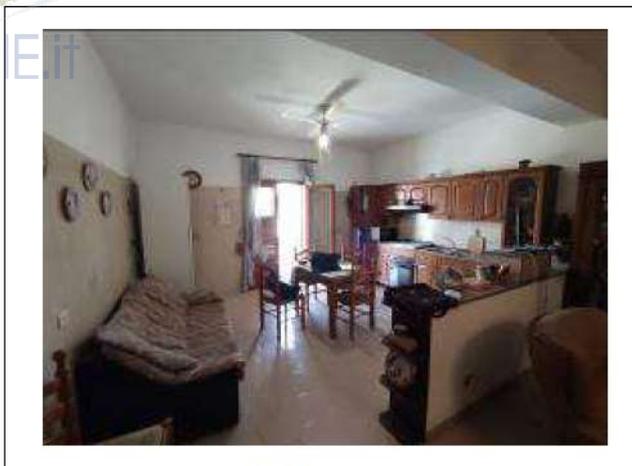
Figura 3- Vista della cucina

Nella zona adibita a cucina (arredata da un mobile cucina componibile completo di: frigo, forno, lavabo, pensili, ecc) è presente una porta finestra in legno con vetro singolo dalla quale si accede al balcone posto sul prospetto principale del fabbricato con affaccio su via Lembo.

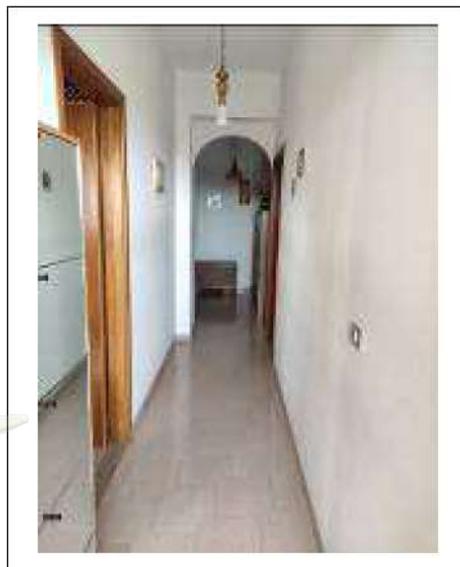
Figura 4- Vista del disimpegno

B. Il disimpegno (v. foto n. 17, 18 e 19 all. 5a), possiede una superficie utile di circa 16,20 mq.

Il disimpegno è così rifinito:

- Pareti e soffitto tinteggiati di colore bianco, con due punti luce;
- Pavimenti rivestiti con piastrelle in ceramica, di colore chiaro a finitura smaltata lucida e battiscopa della stessa tipologia della pavimentazione.

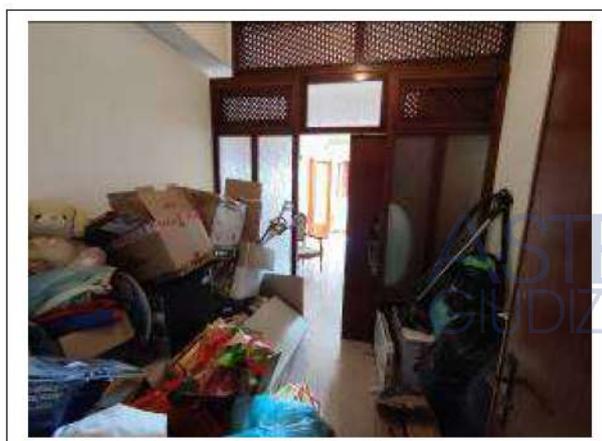
Figura 5- Vista del ripostiglio

C. Il ripostiglio (v. foto n. 20, 21 all. 5a) ha una superficie utile calpestabile di circa 5,50 mq.

Al ripostiglio si accede per mezzo di una porta in legno.

Da detto locale, attraverso una porta scorrevole in legno si accede alla camera 2 e, da essa, è separato per mezzo di una parete realizzata in legno e vetro.

- Pareti e soffitto tinteggiate di colore bianco, un punto luce;
- Pavimenti rivestiti con piastrelle in ceramica, di colore chiaro a finitura smaltata lucida e battiscopa della stessa tipologia della pavimentazione.

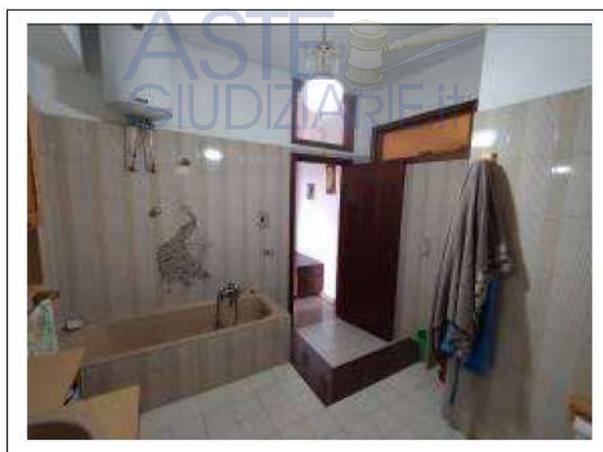
Figura 6- Vista del bagno 1

D. Il bagno 1 (WC) (v. foto n. 22 a 24 all. 5a), ha una superficie utile calpestabile di circa 8,45 mq ed è accessibile direttamente dal disimpegno tramite una porta a battente in legno.

All'interno del vano vi è una superficie non utilizzata e completamente murata (cavedio), destinata al passaggio di una canna fumaria che si estende fino al tetto dell'edificio.

- Pavimentazione in piastrelle di ceramica a forma quadrata, di colore bianco;
- Pareti rivestite con piastrelle di ceramica colore chiaro a forma quadrata, fino ad un'altezza di circa 210 cm, oltre la quale le pareti, così come il soffitto, sono tinteggiati di colore bianco;
- un punto luce a soffitto e uno a parete in corrispondenza della zona lavabo;
- un mobile bagno con lavabo in ceramica di colore avorio e specchiera;
- un vaso igienico, un bidet, e una vasca in ceramica di colore avorio;
- boiler elettrico installato a parete, per la produzione di acqua calda sanitaria;
- una ventola per il ricambio forzato d'aria, in quanto il bagno 1 è sprovvisto di finestra.

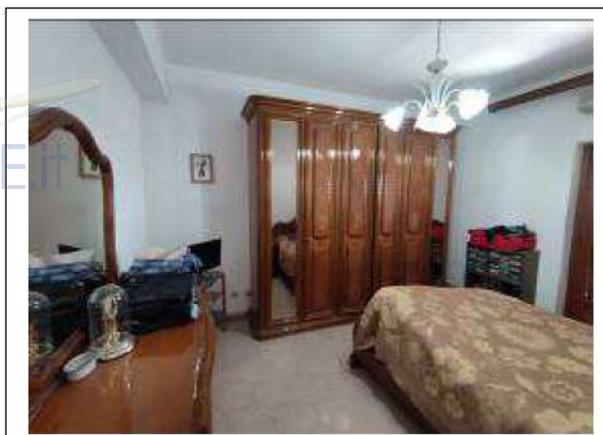
Figura 7- Vista della camera

E. La camera 1 (v. foto n. 25 e 26 all. 5a), ha una superficie utile calpestabile di circa 15,10 mq ed è possibile accedervi dal disimpegno, per mezzo di una porta a battente in legno.

- Pareti e soffitto tinteggiati di colore bianco, con un punto luce;
- Pavimenti rivestiti con piastrelle in ceramica, di colore chiaro a finitura smaltata lucida e battiscopa della stessa tipologia della pavimentazione.
- Una porta finestra in legno con vetro singolo che consente l'accesso alla terrazza che si sviluppa lungo il lato sud dell'appartamento.

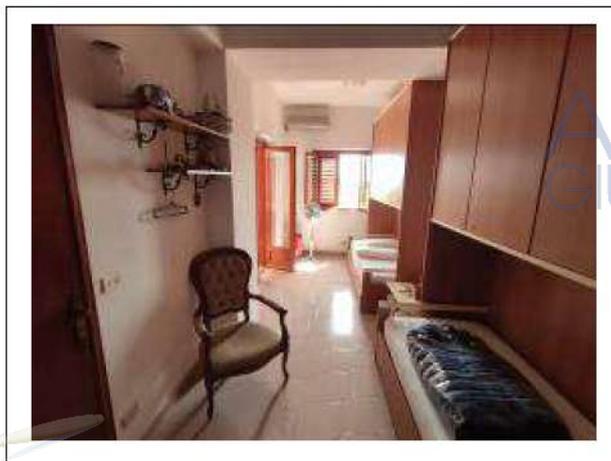
Figura 8- Vista della camera 2

F. La camera 2 (v. foto n. 27,28 e 29 all. 5a), ha una superficie utile calpestabile di circa 13,35 mq.

Anche ad essa è possibile accedervi tramite una porta a battente in legno direttamente dal disimpegno, oppure dal come suddetto vano ripostiglio.

- Pareti e soffitto tinteggiati di colore bianco, con un punto luce;
- Pavimenti rivestiti con piastrelle in ceramica, di colore chiaro a finitura smaltata lucida e battiscopa della stessa tipologia della pavimentazione.
- Una porta finestra in legno con vetro singolo che consente l'accesso alla terrazza che si sviluppa lungo il lato sud dell'appartamento e una finestra con affaccio a sud.

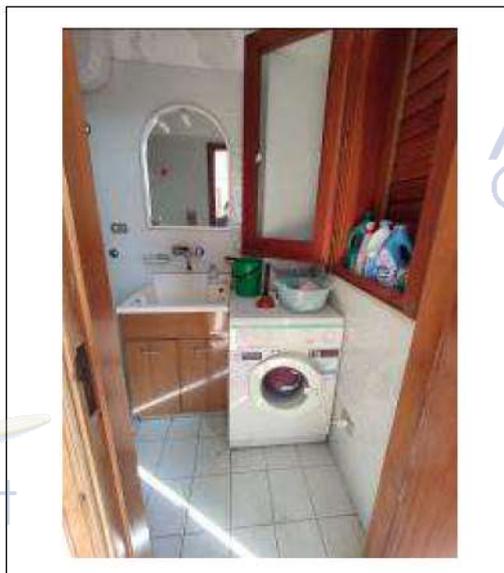
Figura 9- Vista del bagno 2

G. Il bagno 2 (WC) (v. foto n. 30, 31 e 37 all. 5a), ha una superficie utile calpestabile di circa 4,25 mq ed è accessibile solo dall'esterno tramite una porta a battente in legno posta sulla terrazza sul lato sud dell'abitazione.

Il bagno 2 è dotato di una finestra in legno con vetro singolo con affaccio a sud.

In alcuni punti le pareti interne presentano fenomeni di efflorescenza e zone con tinteggiatura deteriorata causate dall'umidità esterna.

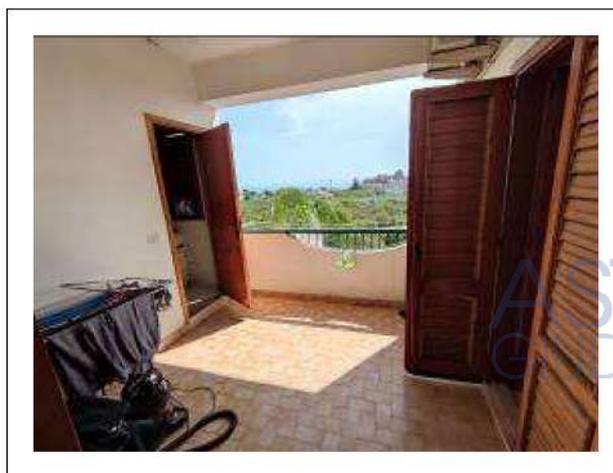
Figura 10- Vista della terrazza

H. La **terrazza** (v. foto da n. 34 a 36, all. 5a), annessa all'abitazione, ha una superficie utile calpestabile di circa 9,45 mq.

E' possibile accedervi direttamente dalla porta finestra posta in fondo al disimpegno, nonché dalle porte finestre delle camere 1 e 2.

- pavimentazione in piastrelle di ceramica, di colore marrone chiaro e battiscopa della stessa tipologia della pavimentazione;
- parapetto avente un'altezza di circa 100 cm, realizzato in muratura di mattoni e ringhiera metallica posto lungo il lato sud;

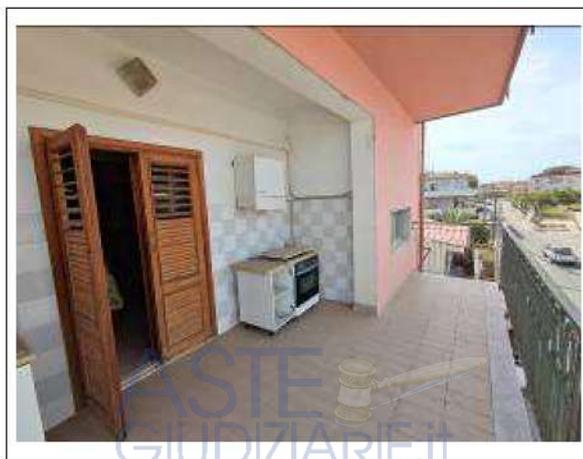
Figura 11- Vista del balcone

I. Il balcone (v. foto da n. 32 e 33 all. 5a), annesso all'abitazione, si sviluppa lungo il lato nord dell'appartamento, affaccia sulla via Lembo ed ha una superficie utile calpestabile di circa 15,75 mq.

- pavimentazione in piastrelle di ceramica, di colore chiaro e battiscopa della stessa tipologia della pavimentazione;
- rivestimento con piastrelle di ceramica lungo le pareti esterne fino ad un'altezza di circa 160 cm;
- parapetto avente un'altezza di circa 100 cm, realizzato in ringhiera metallica.

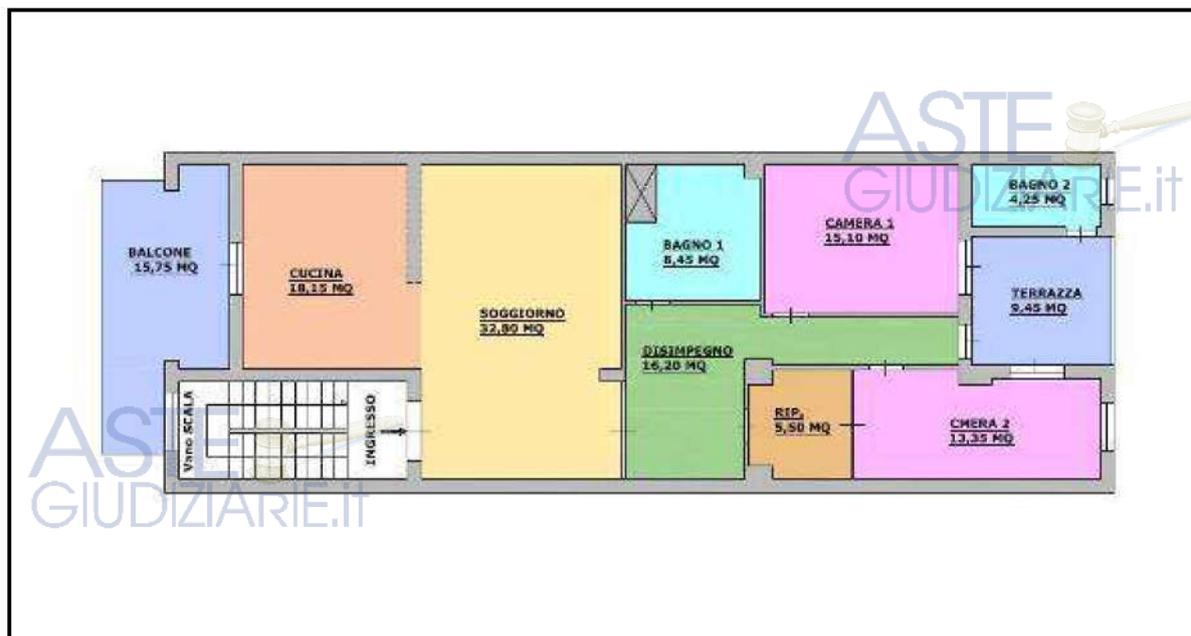
Figura 12- Planimetria stato di fatto immobile

Riassumendo, gli ambienti appena descritti, sono localizzati nel successivo disegno planimetrico, nel seguente modo:

Complessivamente, le superfici utili calpestabili interne, sono pari a circa 113,80 mq, mentre quelle esterne della terrazza e balcone sono circa 25,20 mq, riassunti meglio per ogni destinazione nella tabella seguente:

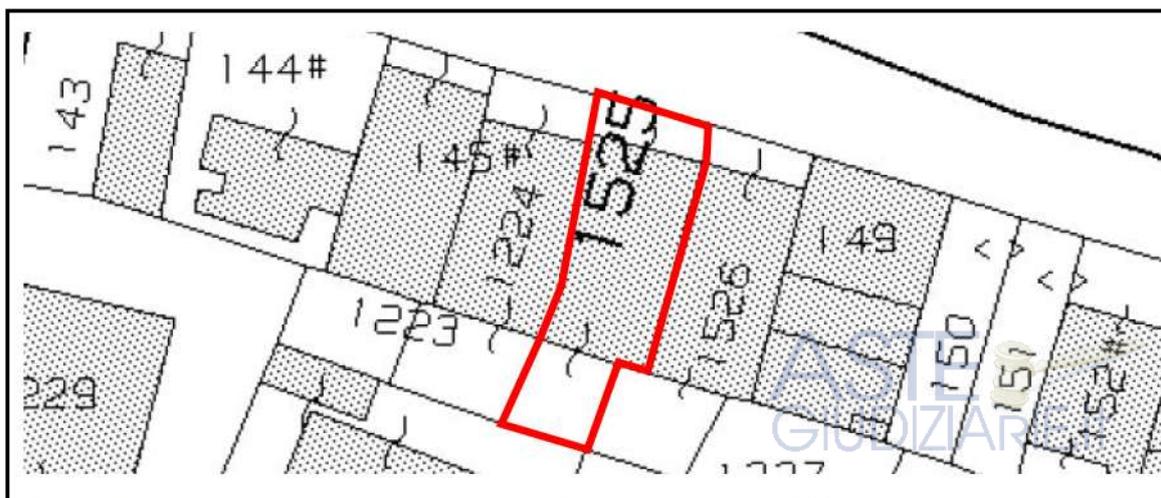
Figura 13 – Individuazione su stralcio del foglio di mappa catastale del fabbricato identificato con la part.1525 (cerchiato con il colore rosso).

Ad ogni buon fine, si segnala che nello stralcio del foglio di mappa catastale (v. *figura 13*) il fabbricato in questione (identificato dalla particella 1525) risulta erroneamente graffiato con la corte rappresentata sul lato sud.

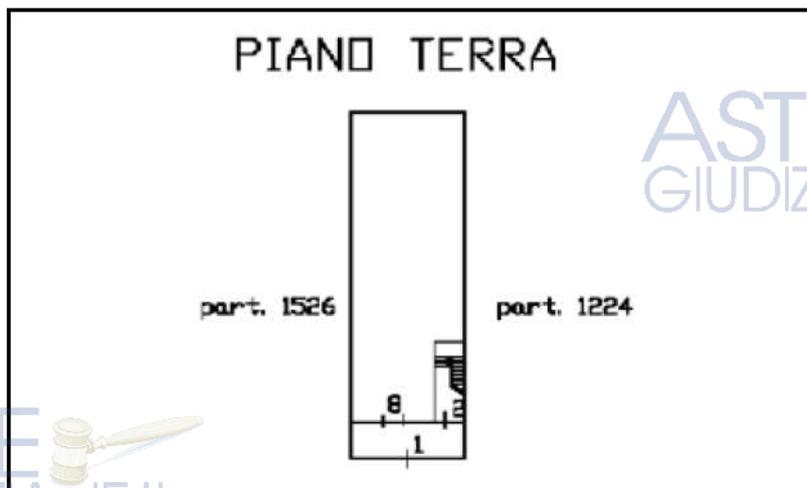
Figura 14 – Elaborato planimetrico catastale del piano terra del fabbricato identificato con la part.1525.

Ad ulteriore evidenza di quanto sopra riferito, la corte graffiata non è rappresentata nell'elaborato planimetrico catastale in atti del catasto urbano (v. *all. 2d*), come di seguito riportato:

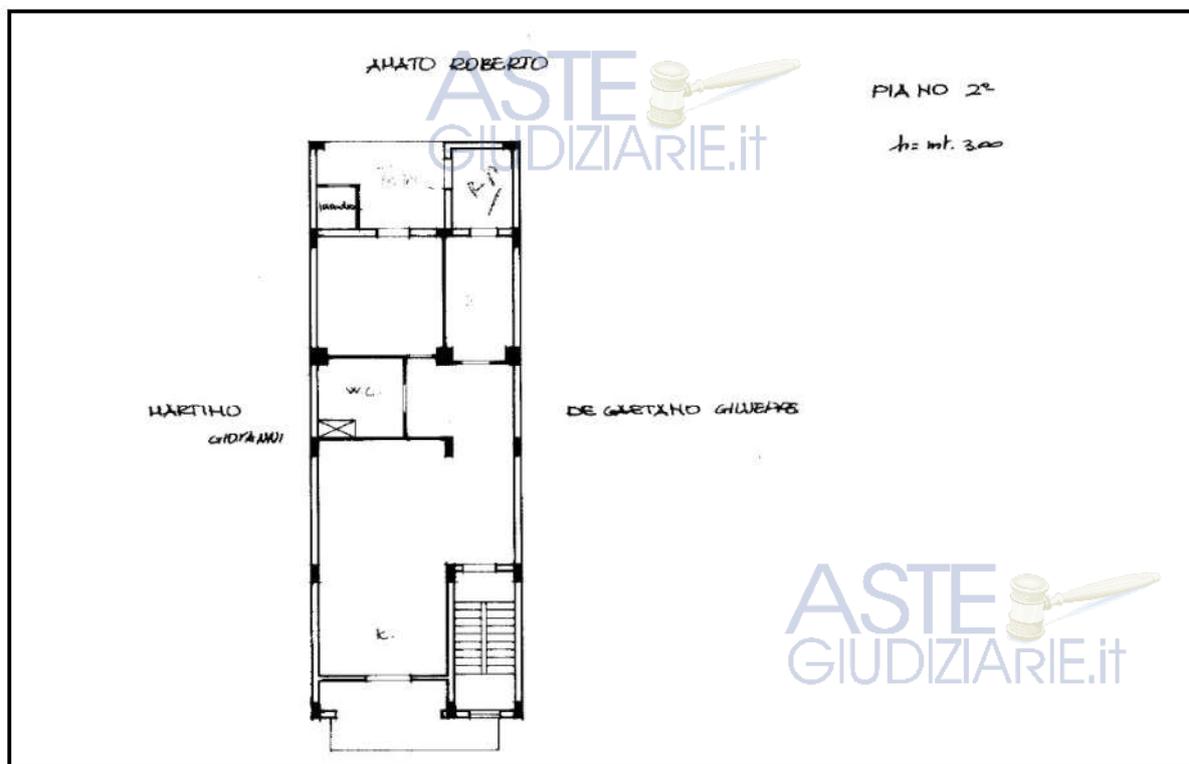
Figura 15 – Planimetria catastale dell'appartamento sito nel fabbricato identificato con la part.1525.

L'appartamento pignorato, identificato dal sub 5, occupa l'intero piano secondo del fabbricato e ad esso si accede dal portone di ingresso posto sul pianerottolo della scala comune al piano secondo (v. foto n.9 all.5a), così come rappresentato nella planimetria catastale (v. all.2c), estratta dallo scrivente e di seguito riportata:

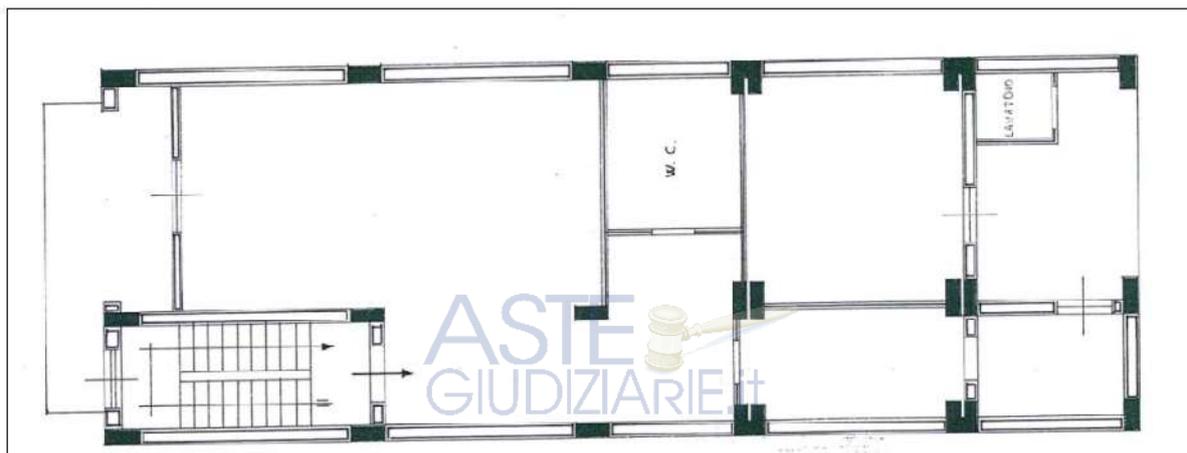
Figura n.1 – Planimetria allegata alla pratica della concessione in sanatoria, riferiti alla richiesta nulla osta paesaggistica ambientale.

A maggior comprensione di quanto descritto si rappresentano le seguenti immagini:

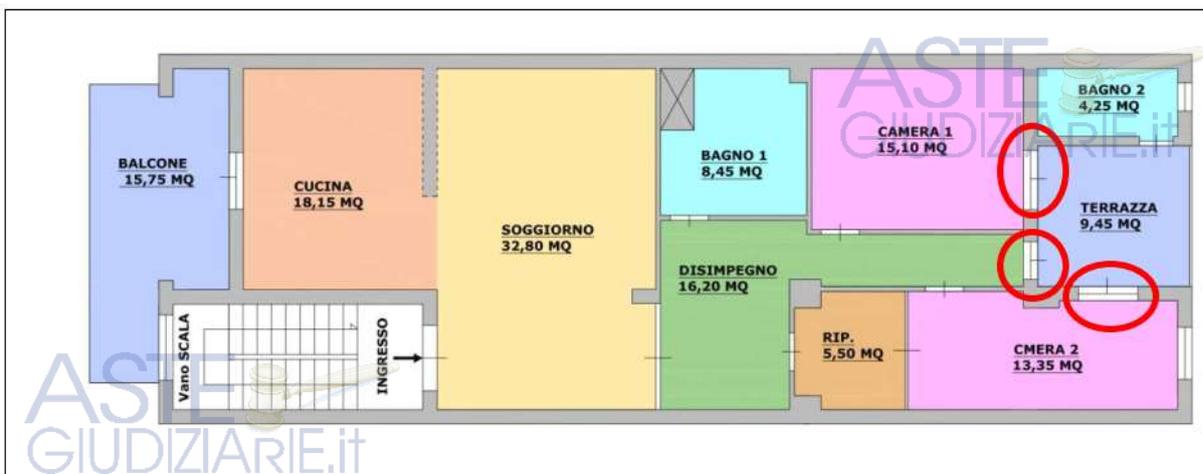
DIFFORMITA' N.1

Figura n.2- Planimetria stato di fatto dove si evince la diversa distribuzione degli spazi interni (realizzazione del disimpegno e conseguente mutamento dei vani); la realizzazione e spostamento delle porte finestre poste sul lato Sud (cerchiate in rosso)

1. Redazione e presentazione pratica di assenso paesaggistico ambientale per un ammontare complessivo pari **2.500,00 Euro** (ad esclusione delle eventuali tasse calcolate ai fini del danno risarcitorio);
2. Redazione e presentazione della SCIA in sanatoria per un ammontare complessivo pari **3.000,00 Euro** (comprensive di tasse d'istruttoria);

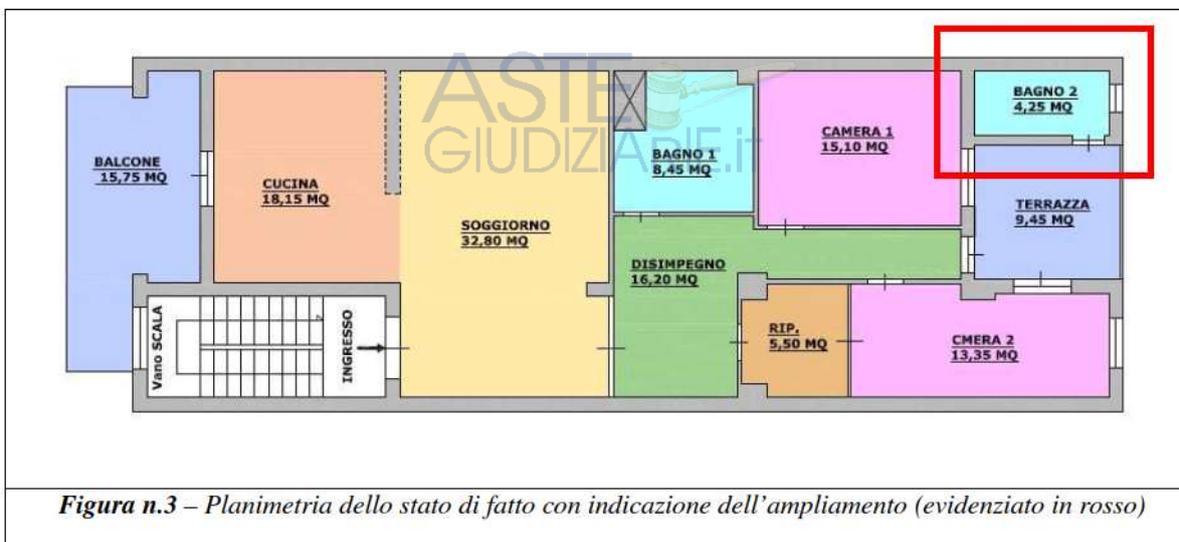
DIFFORMITA' N.2

Figura n.3 – Planimetria dello stato di fatto con indicazione dell'ampliamento (evidenziato in rosso)

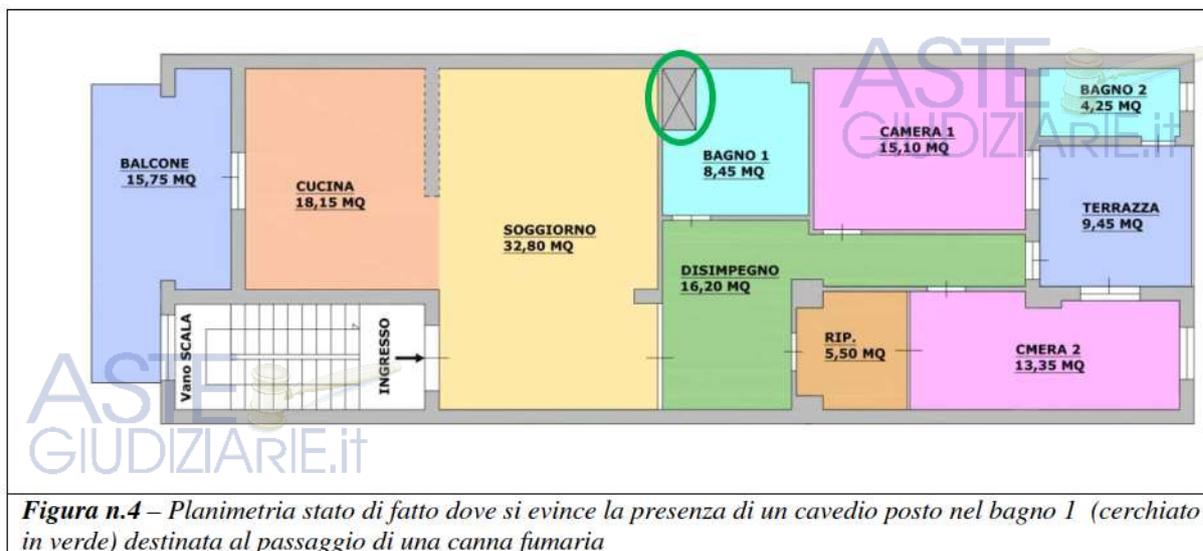
DIFFORMITA' N.3

3. la presenza di un cavedio nel bagno1, per l'alloggiamento di una canna fumaria, non rappresentata negli elaborati grafici dello stato di fatto a corredo della pratica di sanatoria urbanistica del fabbricato, ma correttamente rappresentata nella planimetria catastale dell'immobile oggetto di pignoramento depositata in atti del catasto dal 31 dicembre 1986.
