**TRIBUNALE DI REGGIO CALABRIA**

**CONSULENZA TECNICA D'UFFICIO  
PROCEDURA ESECUTIVA IMMOBILIARE**

**N°58/2022 R.G.Es.**

**ELABORATO PERITALE C.T.U.**

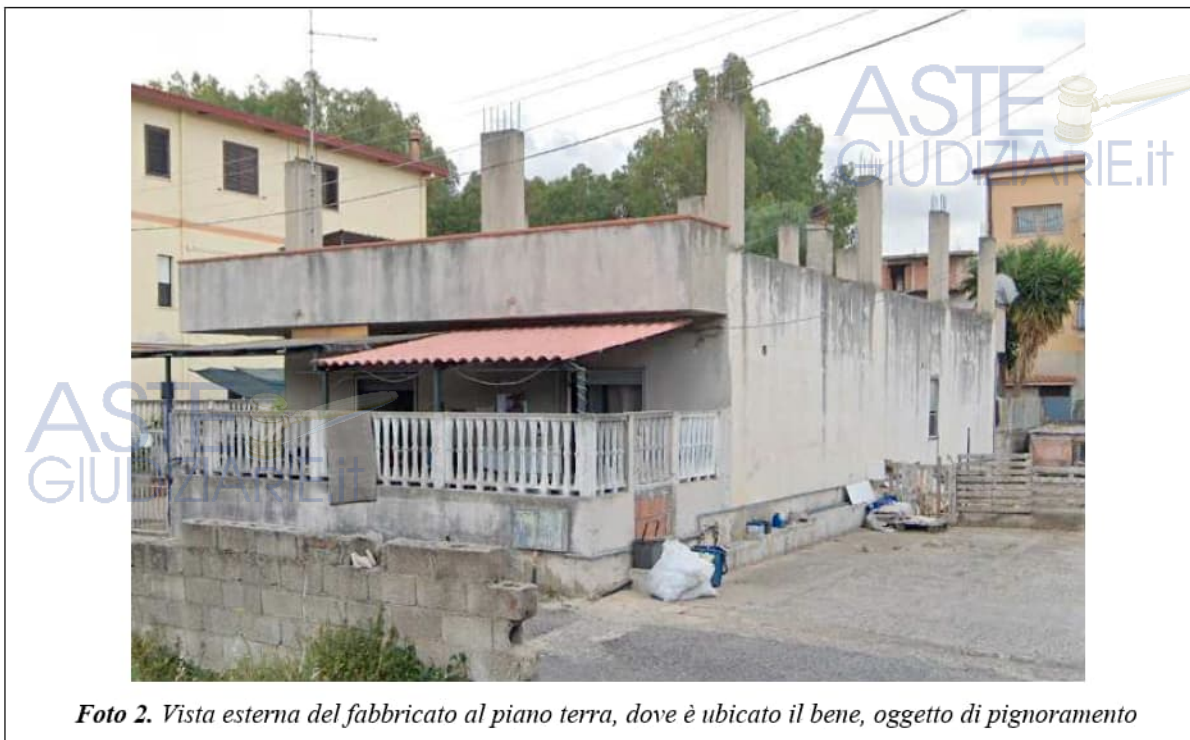
*Foto 2. Vista esterna del fabbricato al piano terra, dove è ubicato il bene, oggetto di pignoramento*

- Le pareti di tutti i prospetti risultano da dovere sistemare mediante opere di ripristino e tinteggiatura (*si veda Foto 2, Allegato 1*);
- la terrazza praticabile necessita di interventi di impermeabilizzazione per eliminare le infiltrazioni riscontrate sull'intradosso del solaio, ossia all'interno, sul soffitto dell'abitazione.

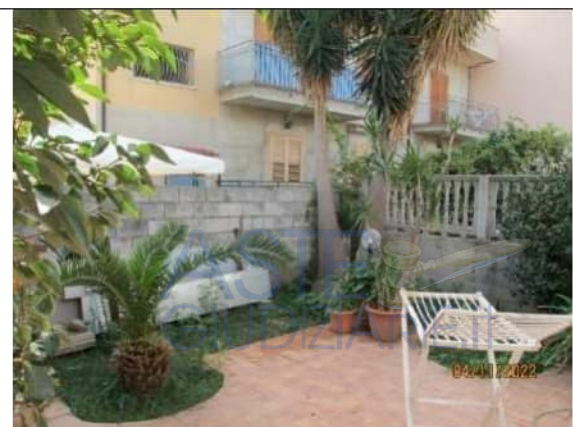
**Foto 8.** Vista esterna della corte, lato Sud, a servizio del fabbricato, con accesso diretto dalla corte, lato Est

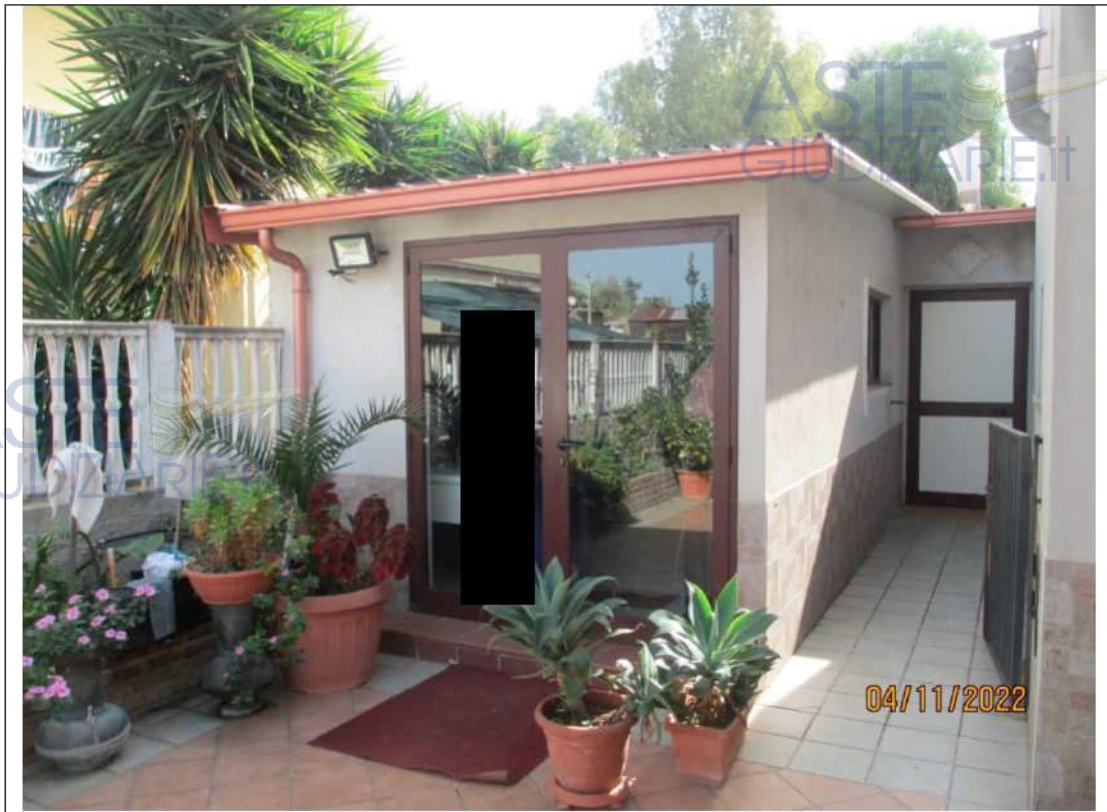
**Foto 9.** Particolare del manufatto insistente all'interno della corte amessa al fabbricato, adibito a deposito

- a) sanare lo stato dei luoghi (per via delle difformità descritte al sottoparagrafo 6.2), procedendo al ripristino dei luoghi, mediante demolizione del manufatto;
- b) procedere alla realizzazione delle opere, per eliminare i problemi legati alle infiltrazioni provenienti dalla terrazza praticabile e dall'umidità di risalita;
- c) richiedere l'agibilità dell'immobile, che ne risulta privo.

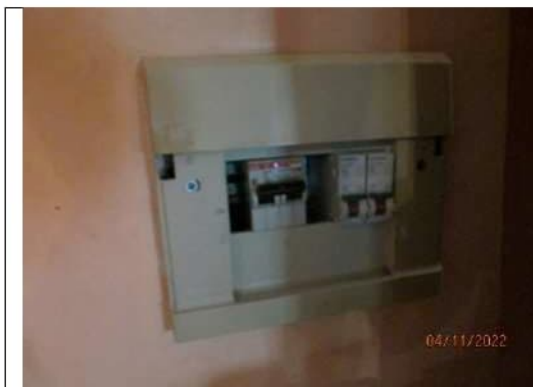
- ✓ il fabbricato è dotato di impianto elettrico funzionante, di tipo sottotraccia, con quadro elettrico che distribuisce l'energia nei vari ambienti dell'appartamento; lo stesso, risulta installato all'interno, e, precisamente, in adiacenza del portone d'ingresso (si veda Foto 10, Allegato 1); tuttavia, risulta privo di dichiarazione di conformità;

**Foto 10.** Particolare del quadro generale dell'impianto elettrico dell'appartamento

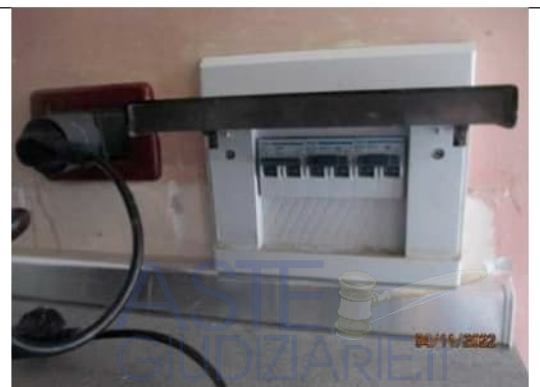
**Foto 11.** Particolare del quadro elettrico presente in cucina

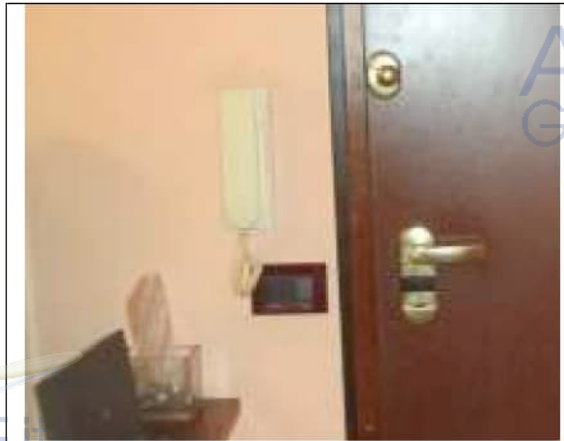
- ✓ è dotato di impianto citofonico (si veda Foto 12, Allegato 1);

Foto 12. Vista del presente impianto citofonico

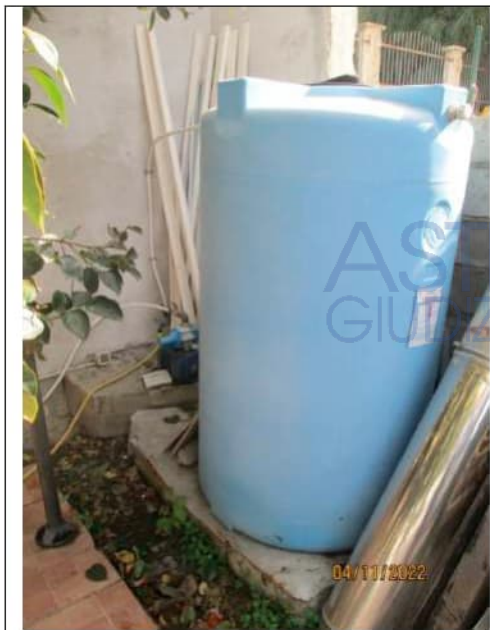
- ✓ è dotato dei seguenti impianti, allacciati allo stesso:
- Idrico-sanitario, con sistema autoclave posto all'esterno;
  - Fognario;

Foto 13. Particolare del sistema di raccolta acqua dell'impianto autoclave, a servizio dell'appartamento

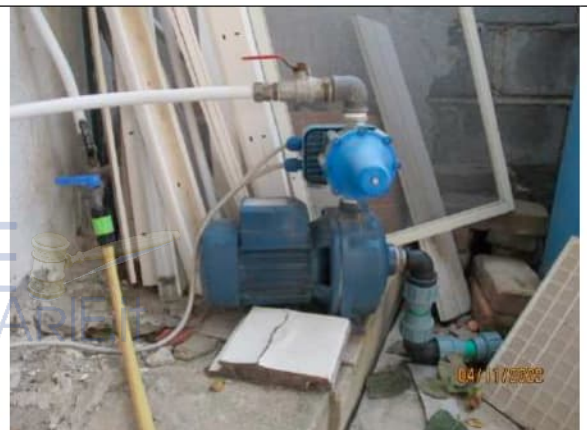
Foto 14. Particolare del motore dell'impianto autoclave

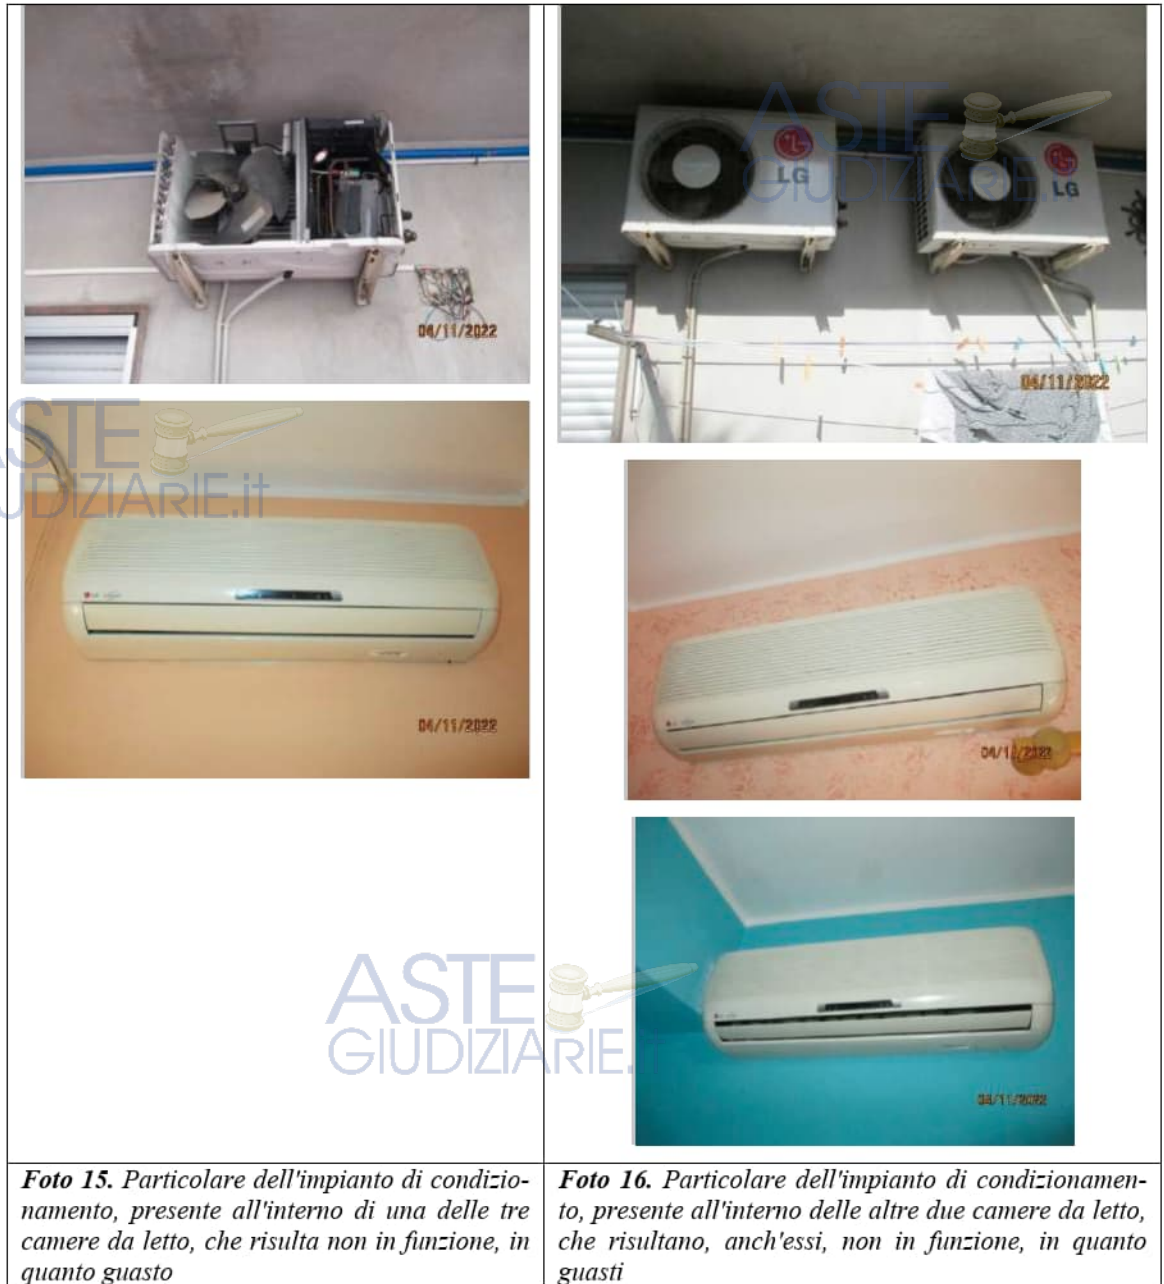
- ✓ è dotato di impianto di condizionamento, mediante unità esterne e split interni presenti all'interno delle camere da letto, ma, gli stessi, risultano attualmente non funzionanti, in quanto guasti e, comunque, privi di dichiarazione di conformità dell'impianto, nonché, privi di libretto uso e manutenzione (si vedano Foto 15 e 16, Allegato 1);

*Foto 15. Particolare dell'impianto di condizionamento, presente all'interno di una delle tre camere da letto, che risulta non in funzione, in quanto guasto*

*Foto 16. Particolare dell'impianto di condizionamento, presente all'interno delle altre due camere da letto, che risultano, anch'essi, non in funzione, in quanto guasti*

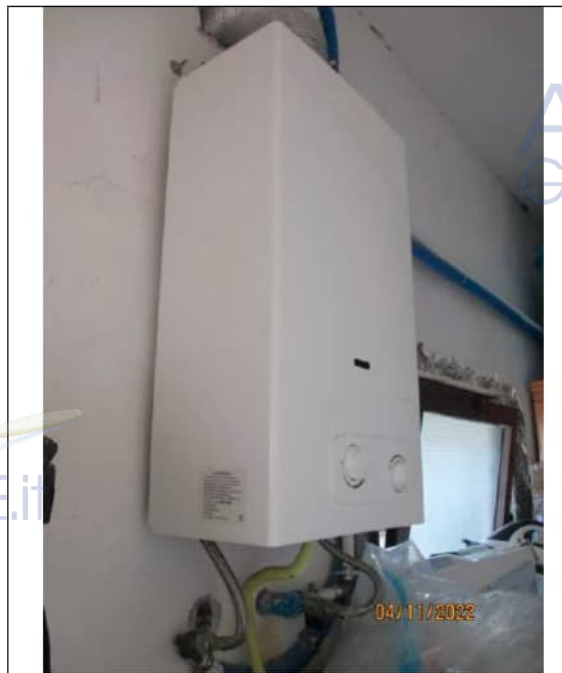
*Foto 17. Vista del presente scaldino a gas per l'acqua calda sanitaria*

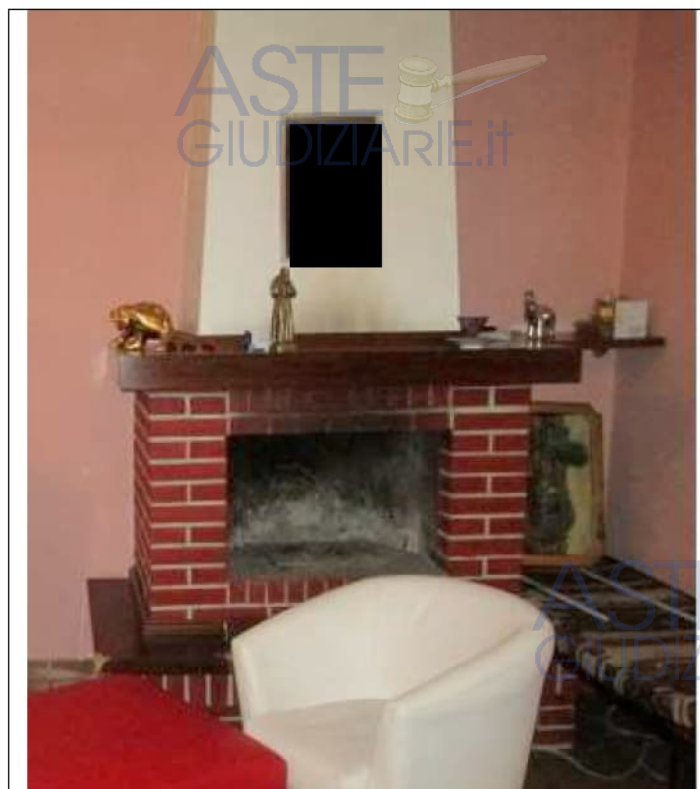
*Foto 18. Particolare del caminetto alimentato a legna*

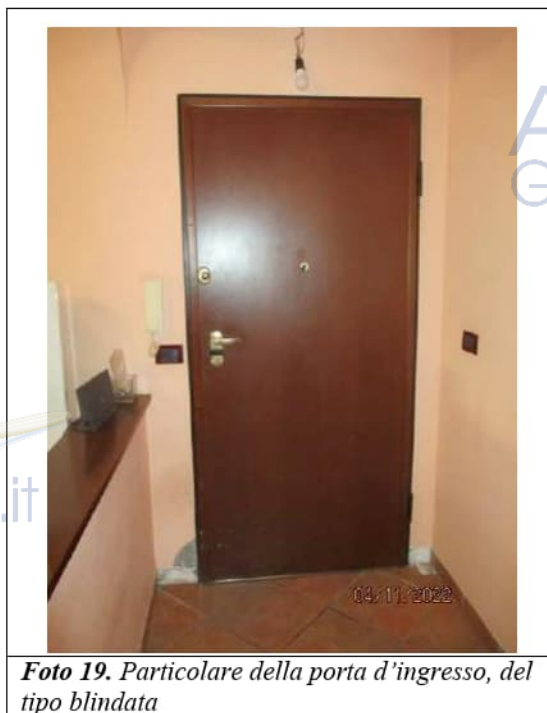
L'immobile, al piano terra, come già detto, possiede l'entrata sul lato Est, con accesso dalla corte annessa al fabbricato, rappresentata da un ingresso con portone blindato (*si veda Foto 19, Allegato 1*), una volta varcati il cancelletto pedonale o il cancello scorrevole carraio.

*Foto 19. Particolare della porta d'ingresso, del tipo blindata*

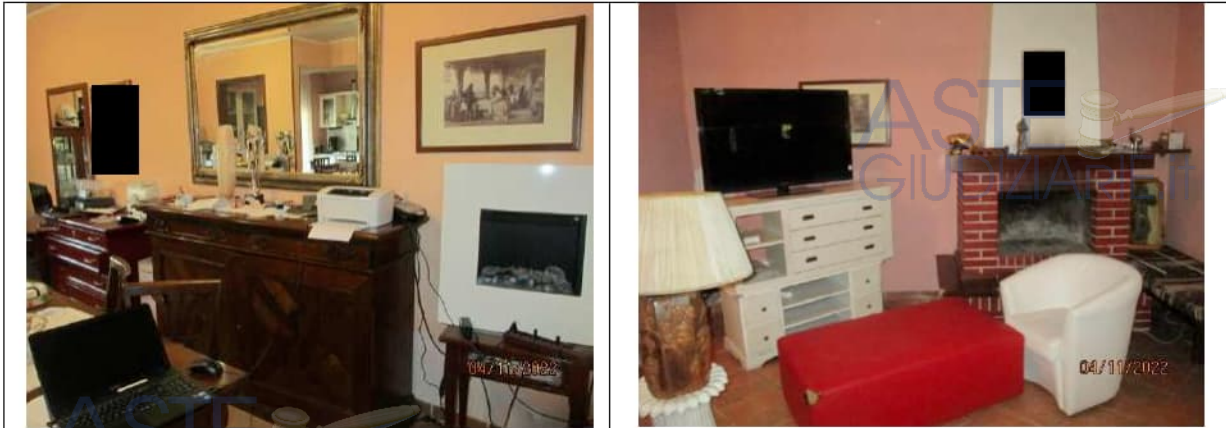
Foto 20. Vista della zona giorno, dove vi è l'ambiente soggiorno/pranzo

Al suo interno, il soggiorno ha le seguenti caratteristiche (si veda Foto 20, Allegato 1):

- un soffitto tinteggiato di colore bianco, con un punto luce;
- una pavimentazione in cotto di colore chiaro a forma quadrata, con il battiscopa del medesimo colore e tipologia della pavimentazione;
- le pareti risultano tinteggiate di colore pesca nella zona pranzo, mentre, di colore beige nel soggiorno;
- una finestra a due ante, posta sul lato Nord, realizzata in alluminio con doppio vetro, serranda in PVC, e cassonetto integrato;

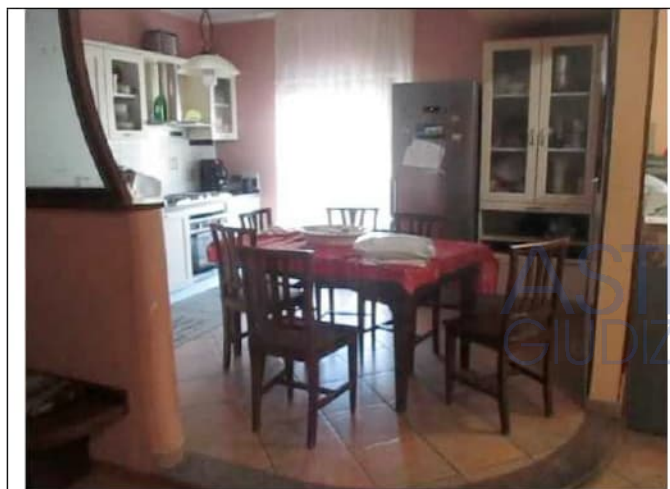
2. La zona **Cucina** (si veda Foto 21, Allegato 1) possiede una superficie utile calpestabile di circa mq 10,63. E' possibile accedervi direttamente dal soggiorno/pranzo; il suddetto ambiente possiede una porta-finestra, che consente di accedere alla corte posta sul lato Nord.

Foto 21. Vista della cucina, lato Nord-Ovest

- un soffitto tinteggiato di colore bianco, con un punto luce;
- una pavimentazione in cotto di colore chiaro a forma quadrata, con il battiscopa del medesimo colore e tipologia della pavimentazione (*si veda Foto 21, Allegato 1*);
- le pareti risultano tinteggiate di colore pesca;
- una porta-finestra a due ante posta sul lato Nord, che consente l'accesso alla corte annessa al fabbricato, realizzata in alluminio con doppio vetro, serranda in PVC, e cassonetto integrato;

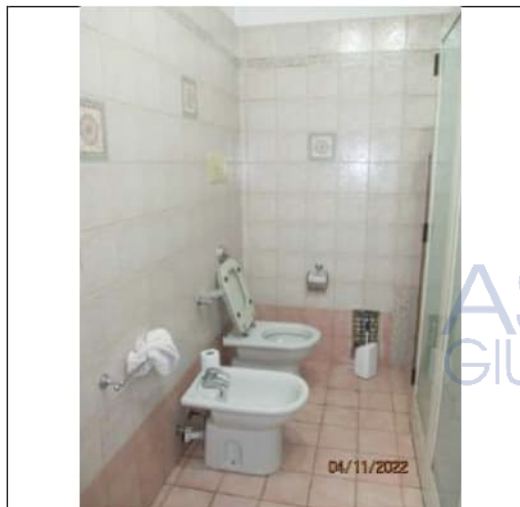
4. Il **bagno WC, lato Sud-Ovest** (*si veda Foto 22, Allegato 1*), possiede una superficie utile calpestabile di circa mq 8,10. E' possibile accedervi dal disimpegno, per mezzo di una porta in legno tamburato di colore scuro; il suddetto ambiente possiede una finestra con affaccio sul lato Ovest.

**Foto 22.** Vista del bagno WC, lato Sud-Ovest

Al suo interno, esso è composto (si veda Foto 22, Allegato 1):

- da una pavimentazione in piastrelle di ceramica a forma quadrata, di colore chiaro;
- da pareti rivestite con delle piastrelle di colore bianco a forma quadrata, fino ad un'altezza di circa m 2,20; sopra il suddetto rivestimento, le pareti sono tinteggiate di colore bianco, fino al soffitto;
- da un soffitto tinteggiato di colore bianco, con la presenza di un punto luce;
- da un lavabo in ceramica di colore bianco e specchio;
- da un vaso igienico e da un bidet, entrambi in ceramica di colore bianco;
- da un piatto doccia di colore bianco, con apposito box doccia;
- da una finestra ad un'anta, posta sul lato Ovest, realizzata in alluminio con doppio vetro, serranda in PVC, e cassonetto integrato;

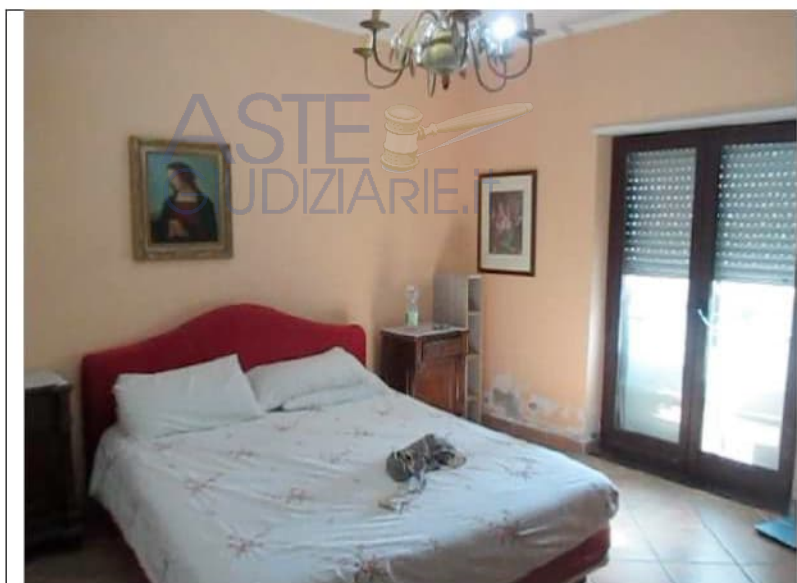
Foto 23. Vista della camera, lato Sud-Est

Al suo interno, la stessa, ha le seguenti caratteristiche (si veda Foto 23, Allegato 1):

- un soffitto tinteggiato di colore bianco, con un punto luce;
- una pavimentazione in cotto a forma quadrata, con il battiscopa del medesimo colore e tipologia della pavimentazione;

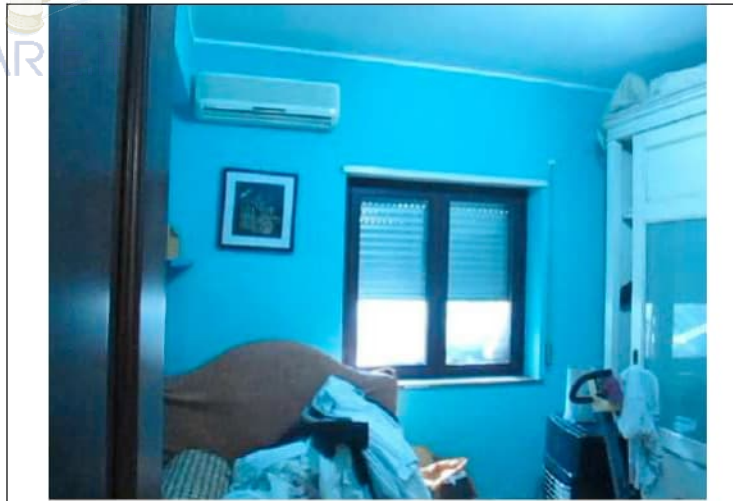
Foto 24. Vista della camera, lato Sud-Ovest

Al suo interno, la stessa, ha le seguenti caratteristiche (si veda Foto 24, Allegato 1):

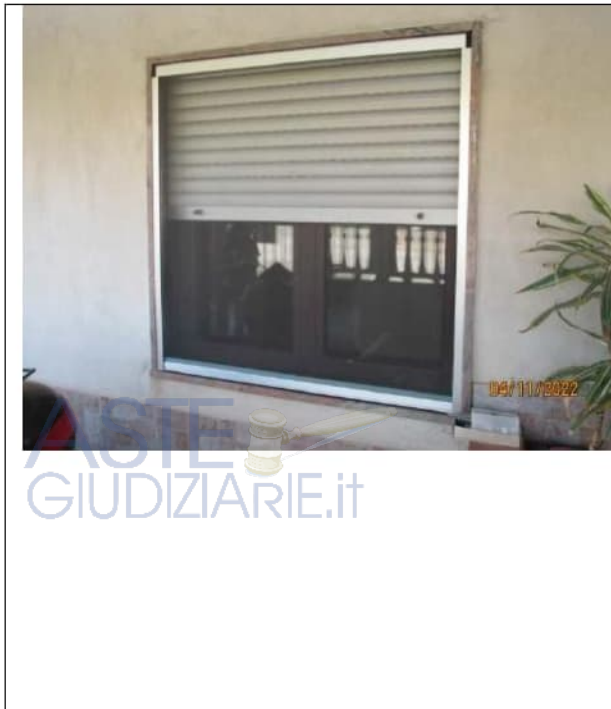
**Foto 26.** Particolare della tipologia di finestra in alluminio, con doppio vetro, a due ante, con avvolgibile in PVC e cassonetto integrato

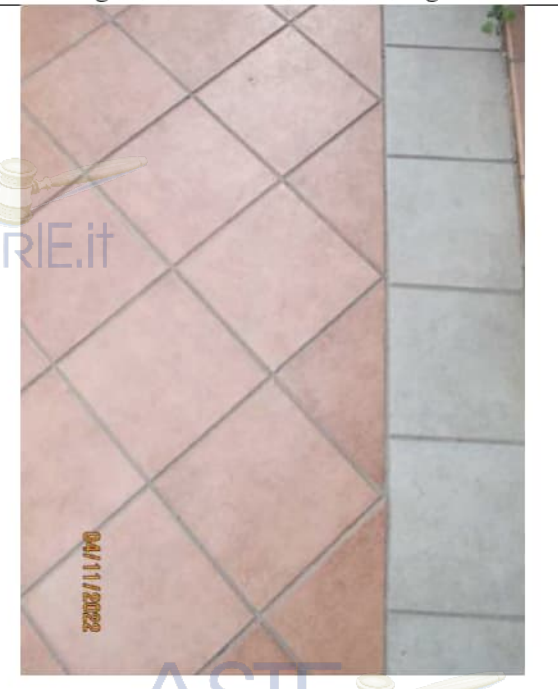
**Foto 29.** Particolare della tipologia di pavimentazione, presente all'esterno, nella corte amessa

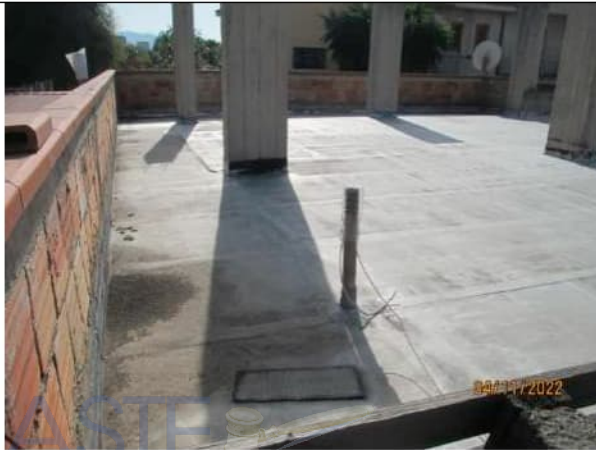
**Foto 30.** Particolare della terrazza praticabile

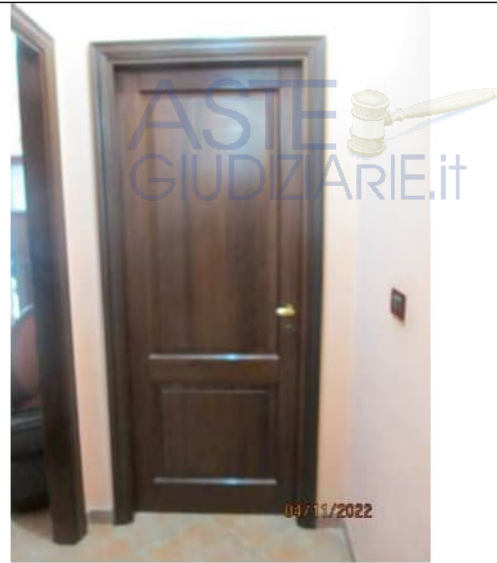
**Foto 31.** Particolare delle porte interne, in legno tamburato

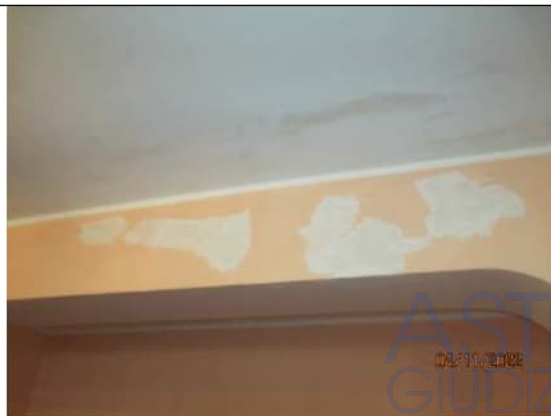
**Foto 32.** Particolare delle tracce di umidità presenti sul soffitto del soggiorno/pranzo

- le pareti dei diversi ambienti sono intonacate e tinteggiate con colori chiari, ma necessitano di interventi di risanamento, previa eliminazione dei problemi legati all'infiltrazione proveniente dalla terrazza praticabile, nonché dall'umidità di risalita che ha interessato le parti basse delle pareti perimetrali; pertanto, necessiteranno di essere pulite, trattate e tinteggiate, per rendere gli ambienti salubri ed agibili (*si vedano Foto 32, 33, 34 e 35, Allegato 1*).
- l'impianto elettrico risulta funzionante, mentre, l'impianto di condizionamento, pur se presente, risulta non in funzione, in quanto guasto; pertanto, bisogna eseguire operazioni di manutenzione per ripristinare il corretto funzionamento del-

al ripristino dello stato dei luoghi mediante demolizione del manufatto (si veda par. 6.3, pag. 34) ed opere di eliminazione dei danni da umidità presenti nell'immobile (si vedano foto a pag.23, ed Allegato 1) e di tutte le opere necessarie a rendere salubre l'immobile, computate forfettariamente (si vedano punti a, b, c descritti al par. 6.4, pag. 38) nella misura pari a

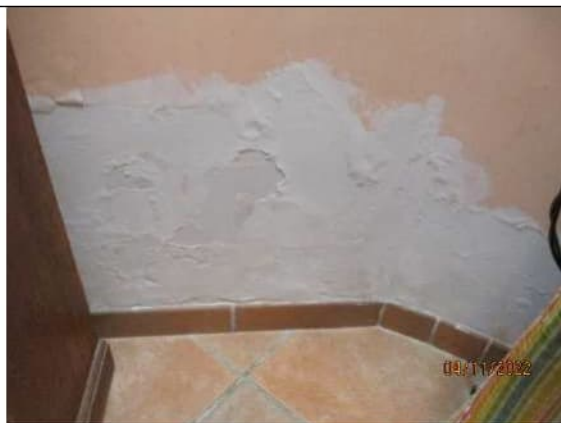
**Foto 34.** Particolare delle tracce di umidità di risalita presenti sulle pareti, in corrispondenza del pavimento

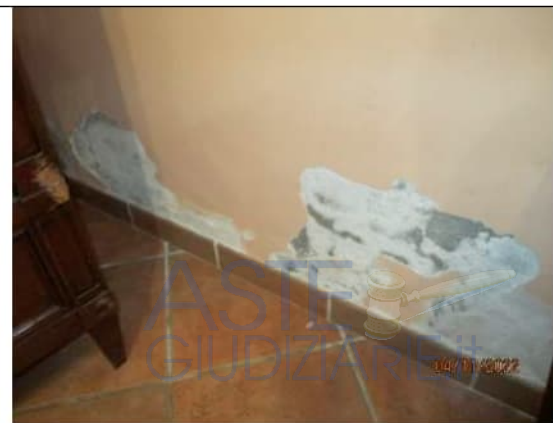
**Foto 35.** Particolare delle tracce di umidità di risalita presenti sulle pareti, in corrispondenza del pavimento

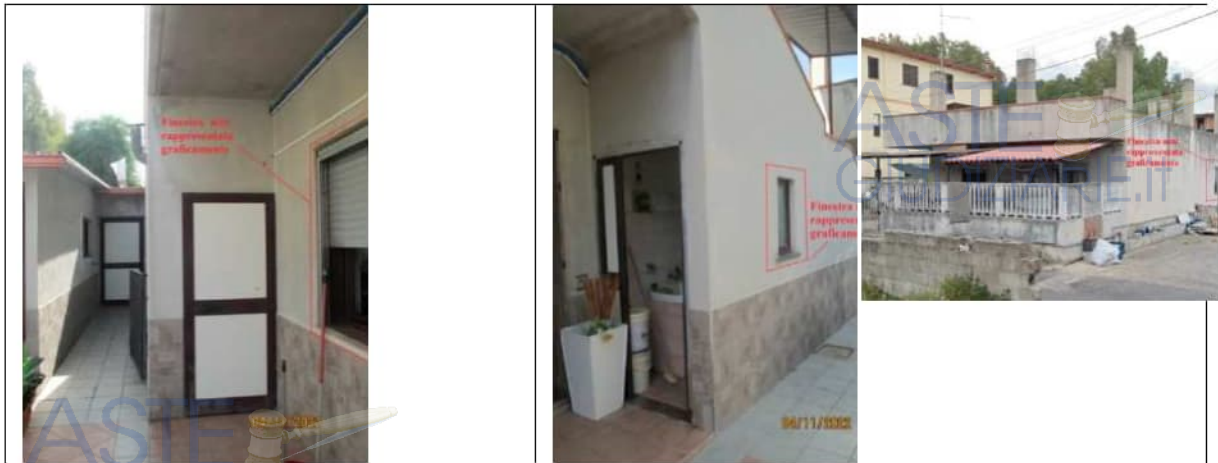
1. delle due finestre, presenti, rispettivamente, una nel locale ripostiglio e l'altra nel lavatoio, posti, entrambi i locali, all'esterno, sulla corte annessa al fabbricato, e di un'ulteriore finestra presente nel bagno, sul lato Ovest;
2. del manufatto presente nella corte, realizzato in assenza di titolo abilitativo, e non facente parte della richiesta avanzata, a suo tempo, della domanda di condono edilizio, di cui si è detto (pertanto, trattasi di volume non dichiarato nella domanda di condono);

Diffformità come evidenziata al punto 1

- aggiornare planimetricamente, in catasto, mediante l'opportuna rappresentazione grafica, la pianta del piano terra, con le dovute indicazioni delle finestre, come sopra descritte al **punto 1**;
- demolire il manufatto descritto al **punto 2**, realizzato in assenza di titolo, pertanto, **non sanabile**.

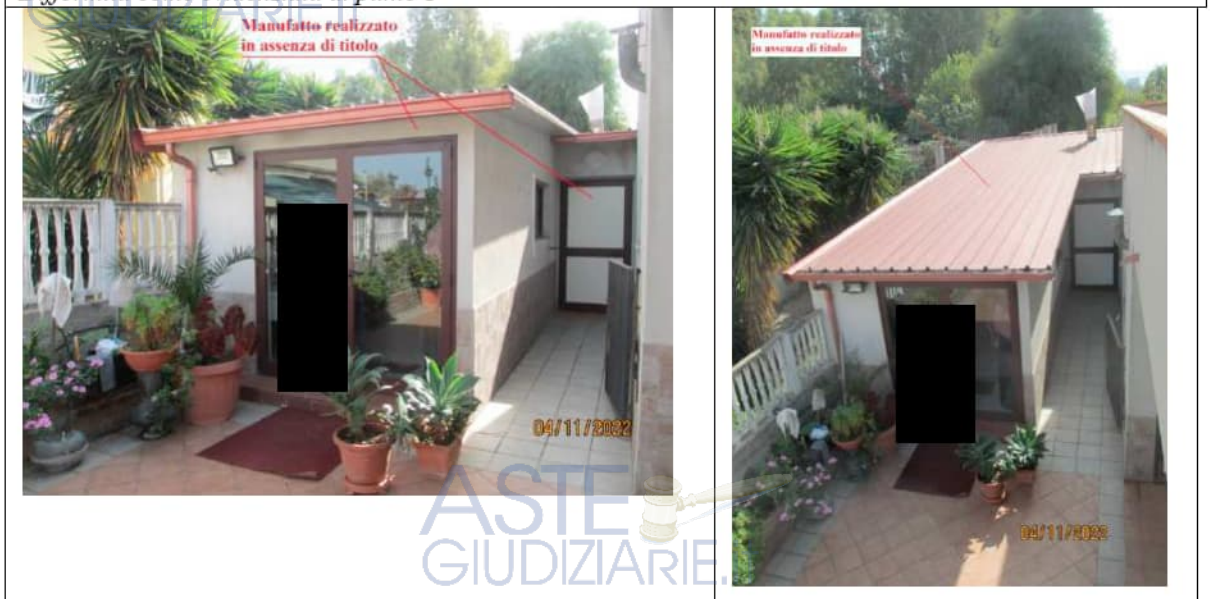
Diffformità come evidenziata al punto 2

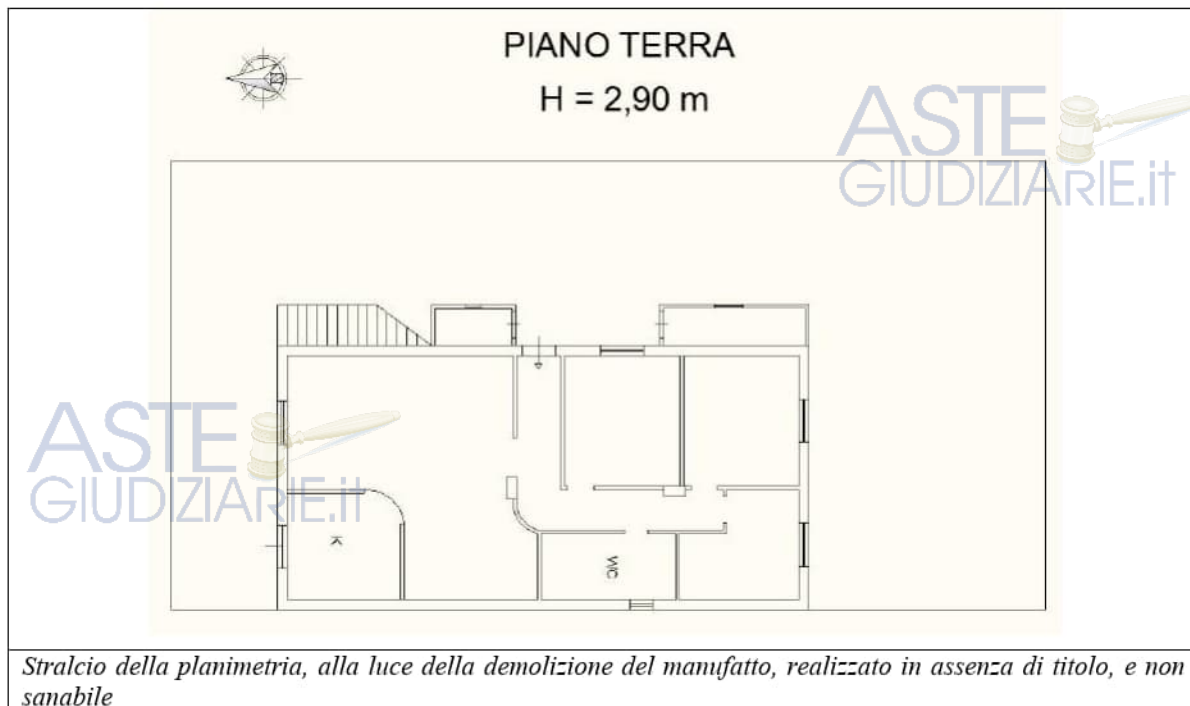
**POSSIBILE SANATORIA DI CUI AL PUNTO 1, SOPRA INDICATO (FINESTRE)**

Come sopra impresso, si osserva la planimetria presentata in catasto fabbricati, alla luce dello stato di fatto legittimante il progetto assentito con il Permesso di Costruire in Sanatoria n°89/2009 (si veda aggiornamento al catasto, mediante presentazione Docfa, Allegato 9), ossia con le finestre correttamente rappresentate, che, erroneamente, non erano state riportate in planimetria catastale, essendo, le stesse, assentite con permesso a costruire in sanatoria n°89/2009, come sopra indicate in rosso, a pag. 34; pertanto, **tale difformità non necessita di alcun intervento di regolarizzazione in quanto, le stesse, risultano essere già state assentite mediante il rilascio del Permesso a Costruire in Sanatoria n°89/2009 (si veda Allegato 5).**
