TRIBUNALE DI RAGUSA

All'Ill.mo Sig. Giudice della Esecuzione Immobiliare n.193/2023 del
Tribunale di Ragusa, dott. G.O.Rapisarda

CONSULENZA TECNICA D'UFFICIO

LOTTO UNICO

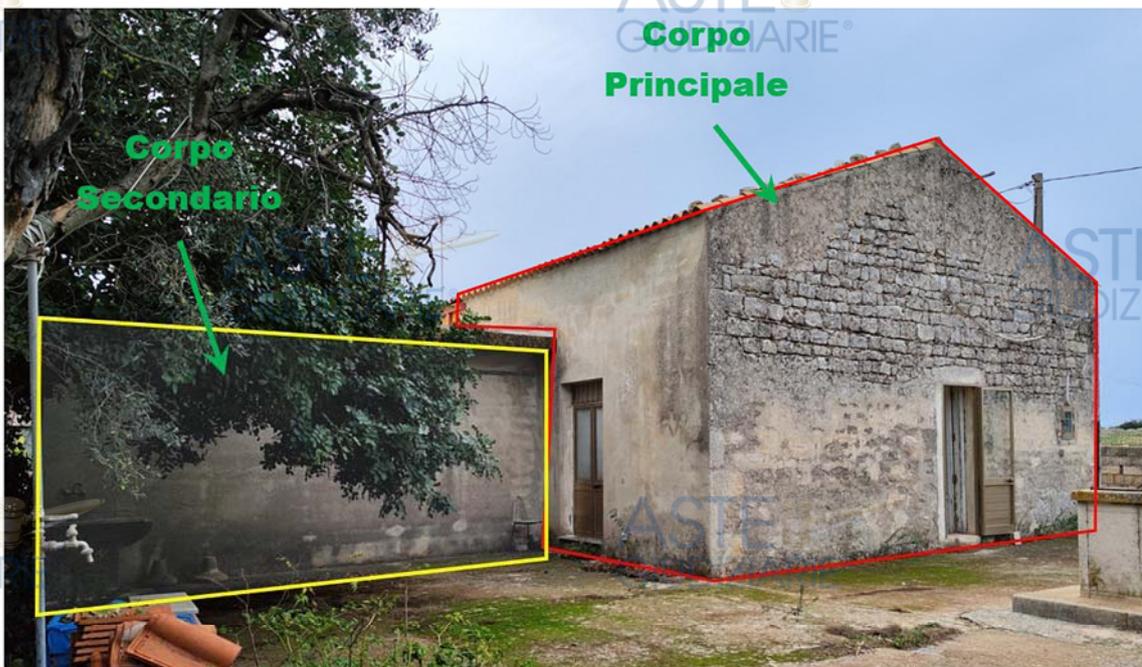
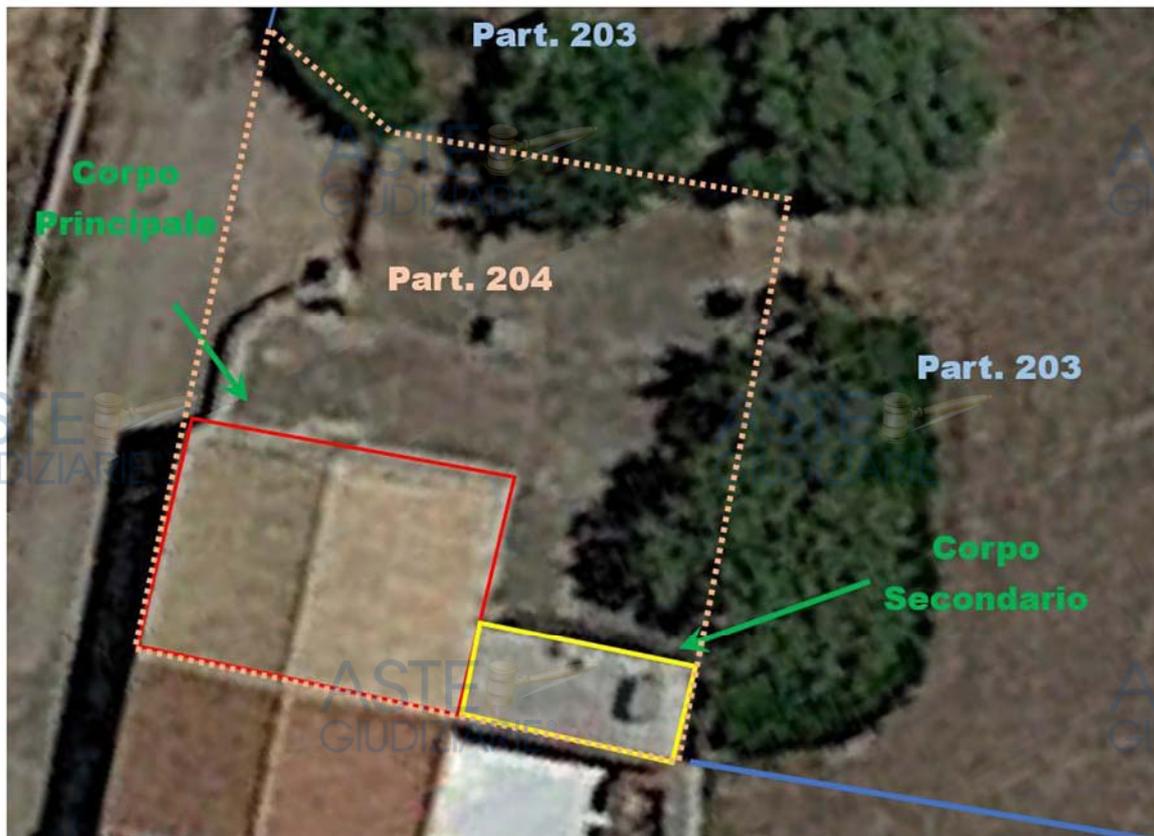
A seguire si riportano le foto dall’esterno dell’abitazione

L’abitazione è un immobile rurale costituito da un corpo principale realizzato in muratura portante in pietra e copertura con tetto in legno a doppia falda e sovrastanti coppi e canali (tipologia edilizia comune a tanti edifici rurali presenti nel territorio ibleo), tale corpo presenta un’altezza in gronda di circa 4 metri e al colmo di circa 5 metri, presenta inoltre uno spessore ampio di muratura portante, la superficie lorda è di circa 61 metri quadri con una superficie netta di circa 41 metri quadri, all’interno di tale corpo è stato realizzato una zona soppalcata in legno, allo stato attuale in pessime condizioni di manutenzione. Al corpo principale è stato aggiunto un piccolo corpo di fabbrica con altezza interna di circa 263 centimetri e copertura piana, il corpo ha una superficie lorda di circa 20 metri quadri e netta di circa 13 metri quadri.

L'immobile complessivamente si trova in pessime condizioni di manutenzione, non è idoneo alla civile abitazione, necessita di importanti interventi di manutenzione straordinaria.

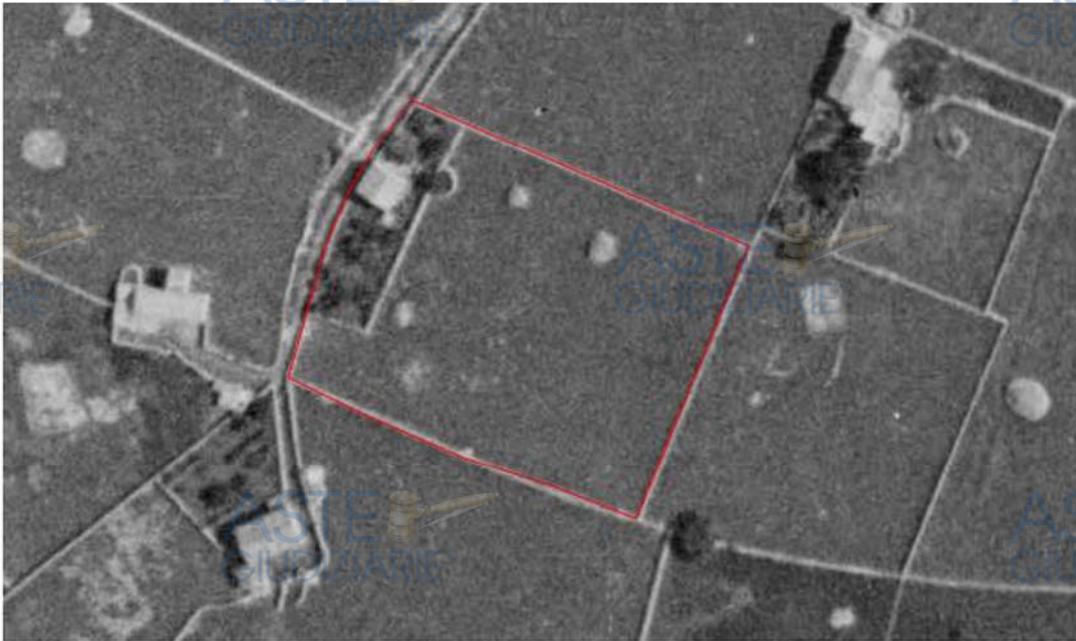
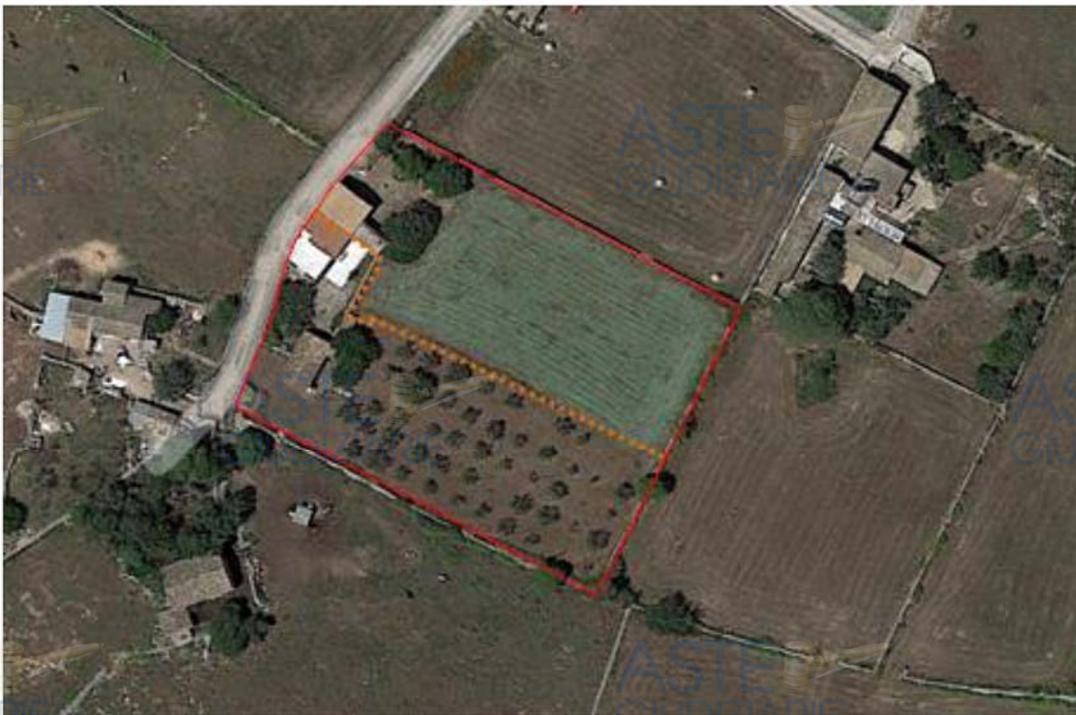
autenticata del Fotogramma della zona in esame relativo al 26/05/1966 (unica data prossima a quella del 1967); nel Fotogramma ricevuto in copia autenticata si evince chiaramente la mancanza del solo corpo secondario. A seguire si riporta una comparazione fra il Fotogramma del 1966 e l'attuale foto satellitare.

Visto quanto sopra riportato il CTU esprime dei dubbi sulla conformità urbanistica del corpo secondario, durante la presentazione di una pratica di manutenzione straordinaria gli uffici tecnici comunali potrebbero inficiare la legittimità dell'attuale planimetria catastale (unico documento reperibile) relativamente al corpo secondario, a margine di sicurezza il CTU non provvederà alla valutazione di tale corpo quantificando gli eventuali oneri di demolizione.

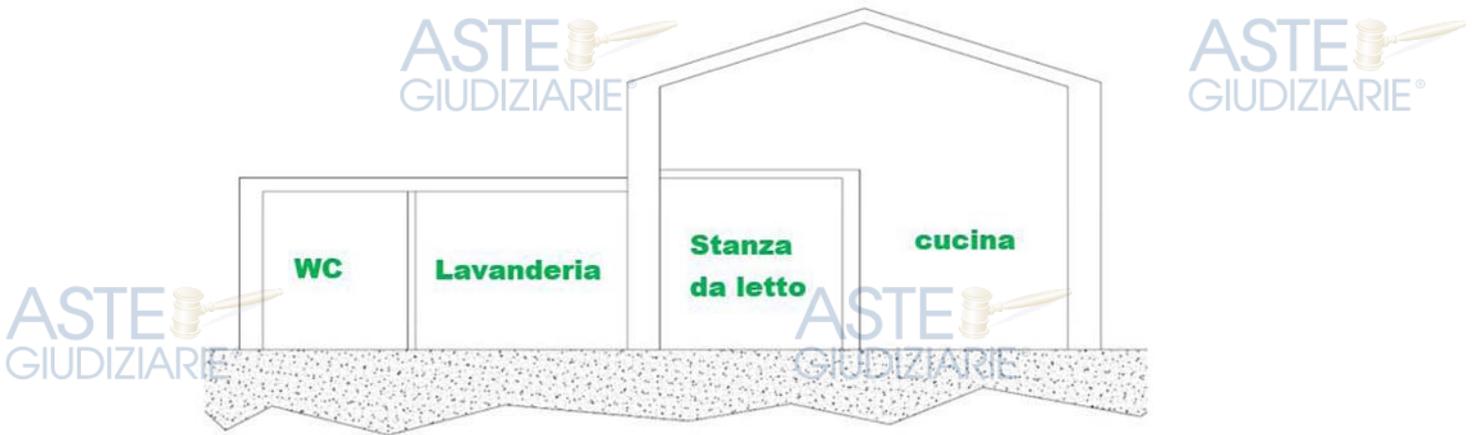
A seguire si riporta una sezione del Cespite in oggetto

- Al corpo principale è stato aggiunto un piccolo corpo di fabbrica con altezza interna di circa 263 centimetri e copertura piana, il corpo ha una superficie lorda di circa 20 metri quadri e netta di circa 13 metri quadri.

Visto quanto sopra riportato, visto lo stato reale dei luoghi l’immobile verrà dal CTU valutato allo stato rustico, si stima una spesa di circa € 5.000,00 per lo svellimento dell’eventuale corpo secondario.

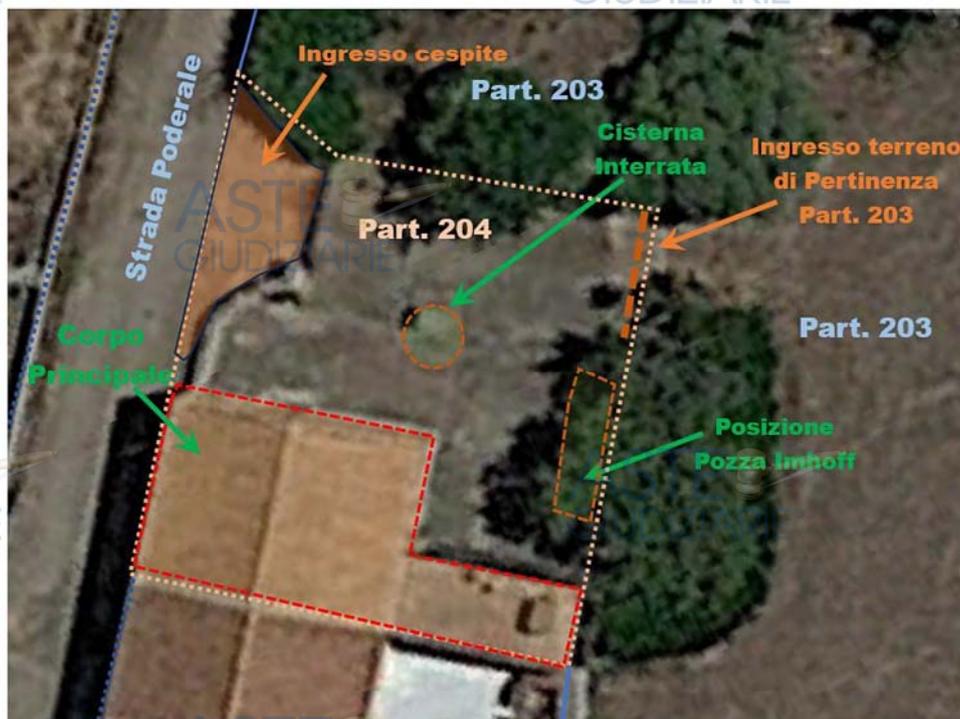
Come sopra citato l'immobile presenta uno spazio esterno realizzato con battuto di cemento, nel piazzale è presente una cisterna interrata, nel piazzale è ubicata inoltre a confine con la particella 203 anche una fossa imhoff a servizio del fabbricato.

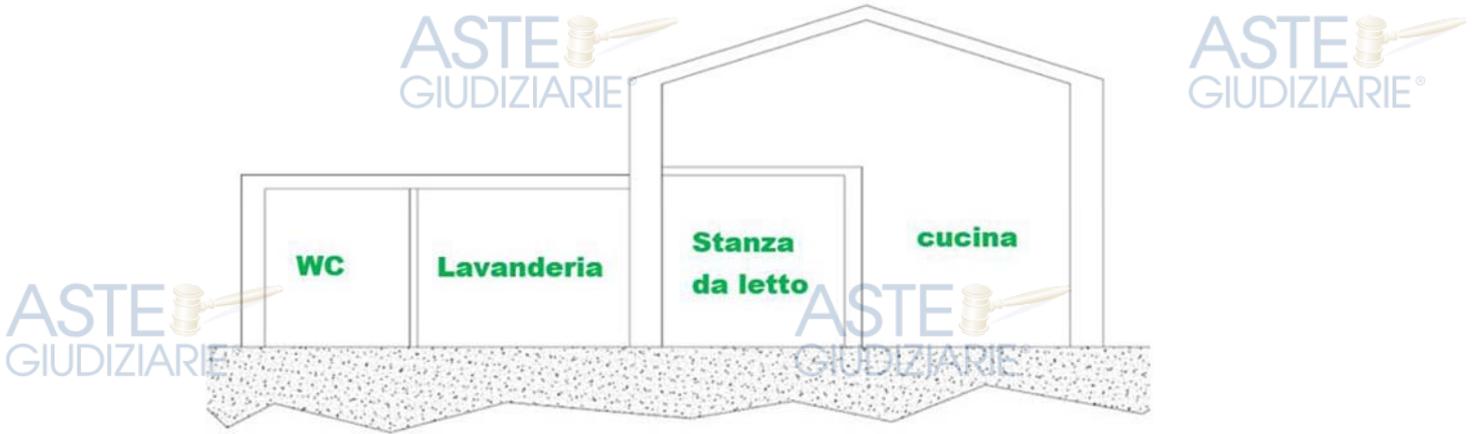
Il fabbricato che si sviluppa in unico piano terra è visibilmente composto da due corpi annessi:

- il primo corpo, il corpo centrale, è costituito da una abitazione rurale realizzato in muratura portante in pietra e copertura con tetto in legno a doppia falda e sovrastanti coppi e canali (tipologia edilizia comune a tanti edifici rurali presenti nel territorio ibleo), tale corpo presenta un'altezza in gronda di circa 4 metri e al colmo di circa 5 metri, presenta inoltre uno spessore ampio di muratura portante, la superficie lorda è di circa 61 metri quadri con una superficie netta di circa 41 metri quadri, all'interno di tale corpo è stato realizzato una zona soppalcata in legno in pessime condizioni di manutenzione. Il volume del corpo centrale è stato diviso creando un soppalco utilizzato a ripostiglio di attrezzi, un tamponamento divide l'ambiente in due camere (camera da letto e cucina).

Le strutture portanti del fabbricato sono in muratura. Il fabbricato, così come si presenta allo stato attuale è stato di sicuro costruito in età diverse, a parere del CTU il corpo centrale risale a un periodo storico antecedente gli anni '50 mentre la seconda parte del fabbricato presumibilmente stata fabbricata a fine anni '70.

Al capitolo 1.C).a sono riportate ulteriori considerazioni su tale parte del fabbricato.

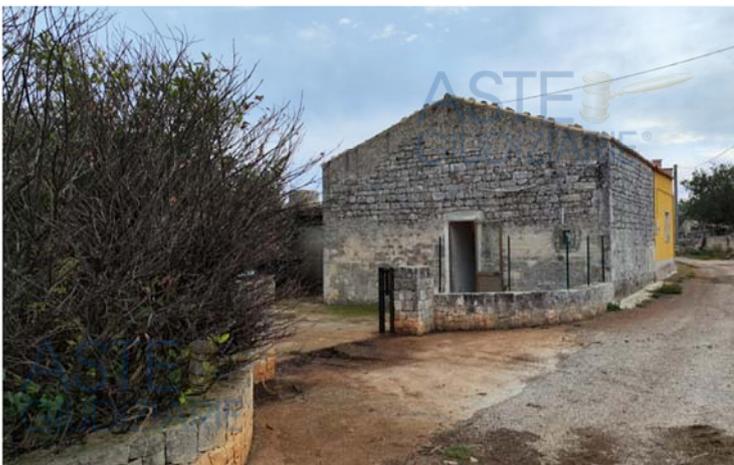
Foto 1 - Prospetto

L'immobile come sopra riportato è un immobile di tipo rurale in pessime condizioni di manutenzione utilizzato come deposito di attrezzatura varia.
