Analitica descrizione del bene e valutazione estimativa

TRIBUNALE ORDINARIO DI RAGUSA

OGGETTO: Causa promossa da [REDACTED] contro [REDACTED]
DICTARE [REDACTED] N.R.G.E. 26/2022, Ill. mo Giudice Dott. Di Cataldo Carlo

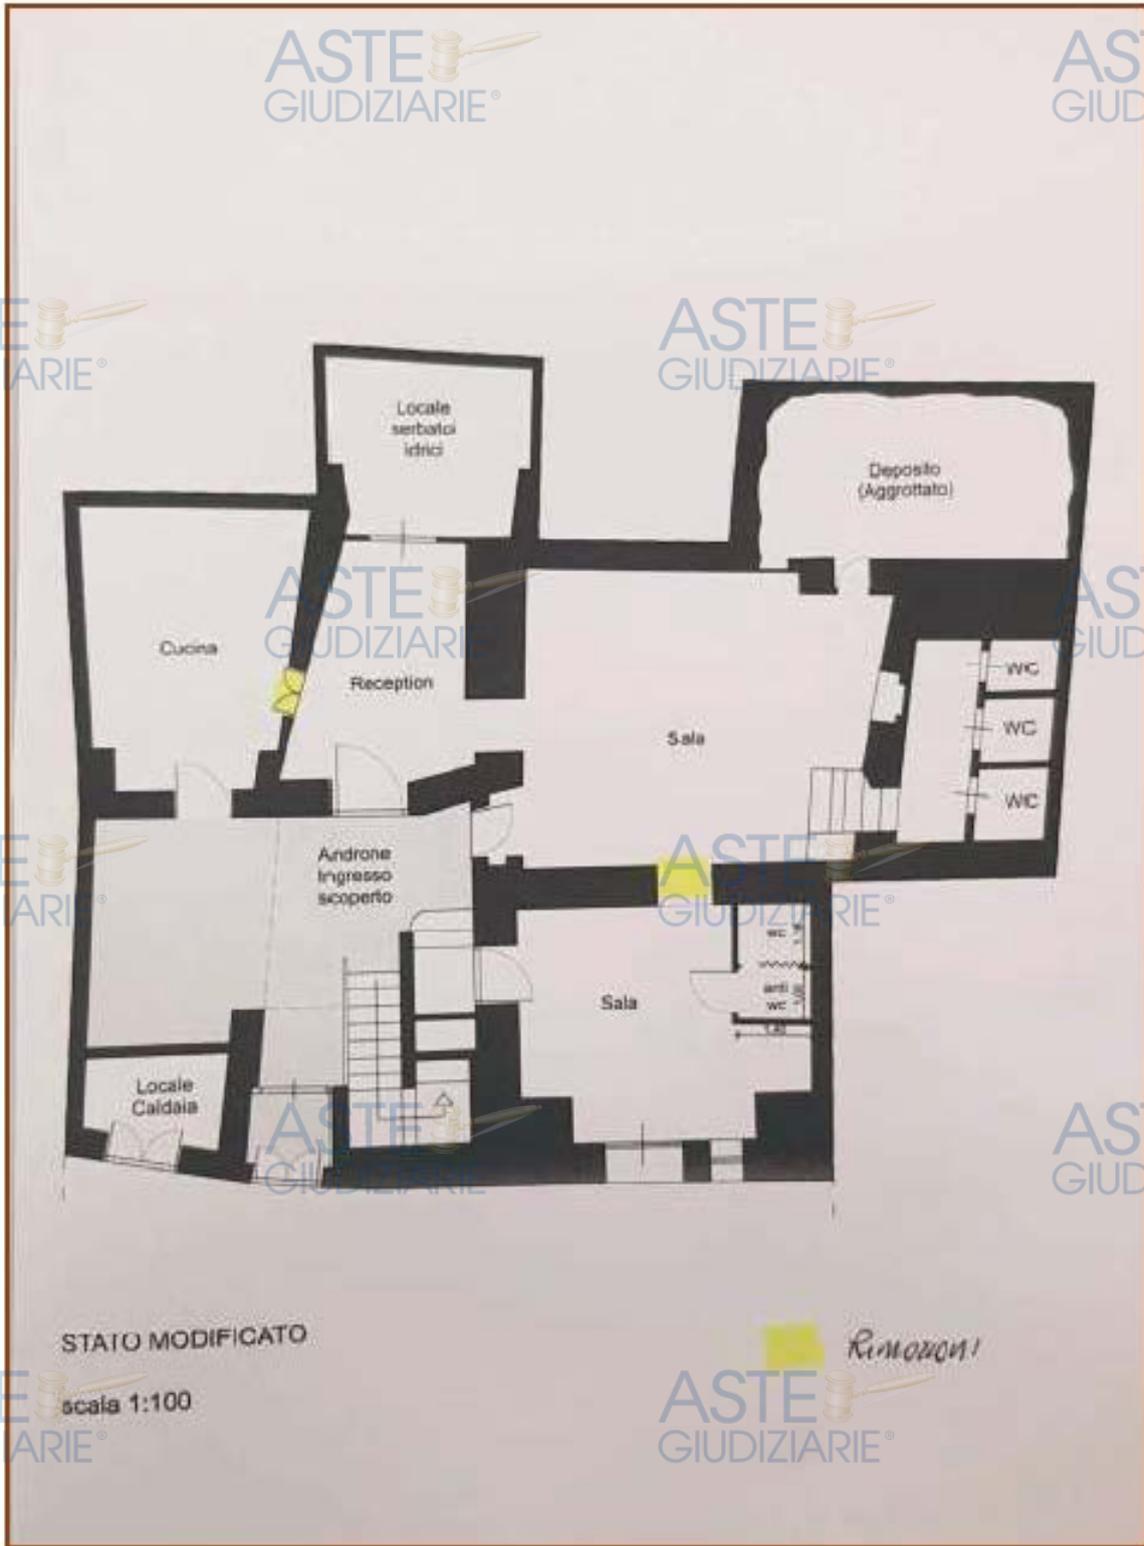
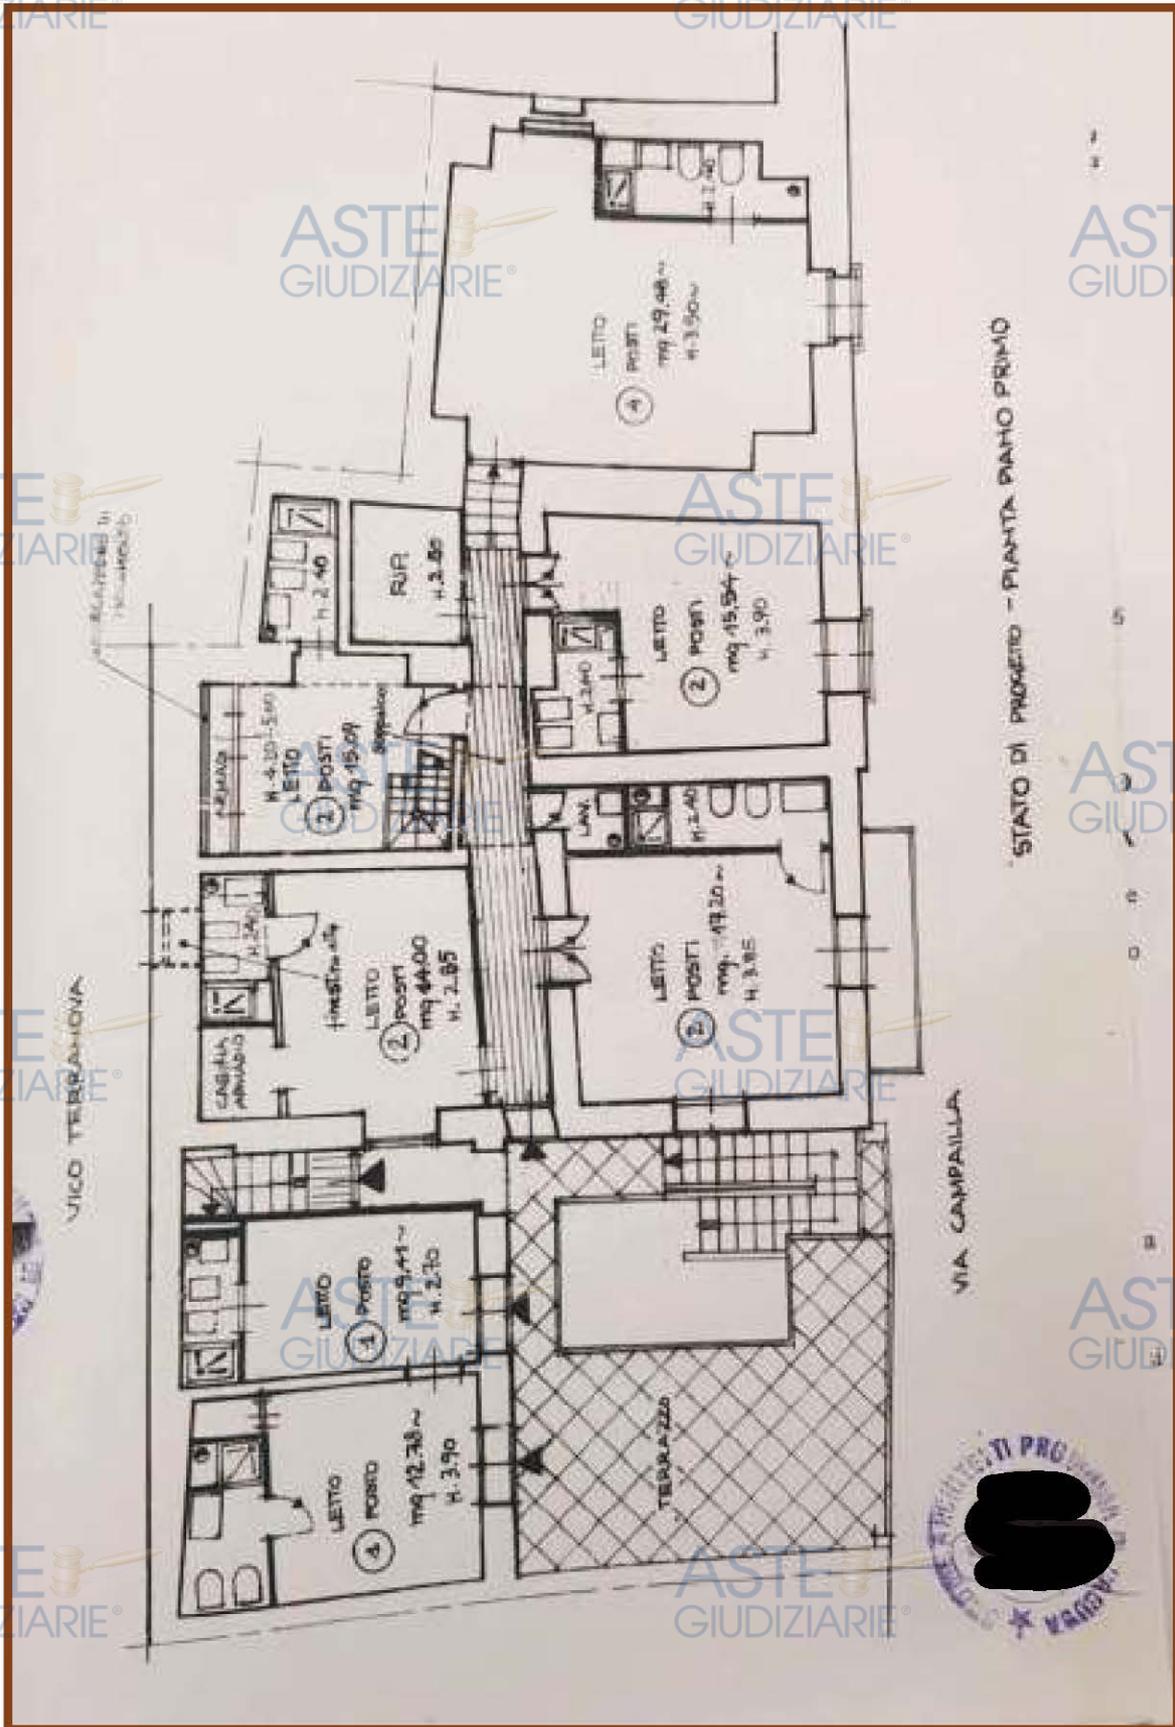
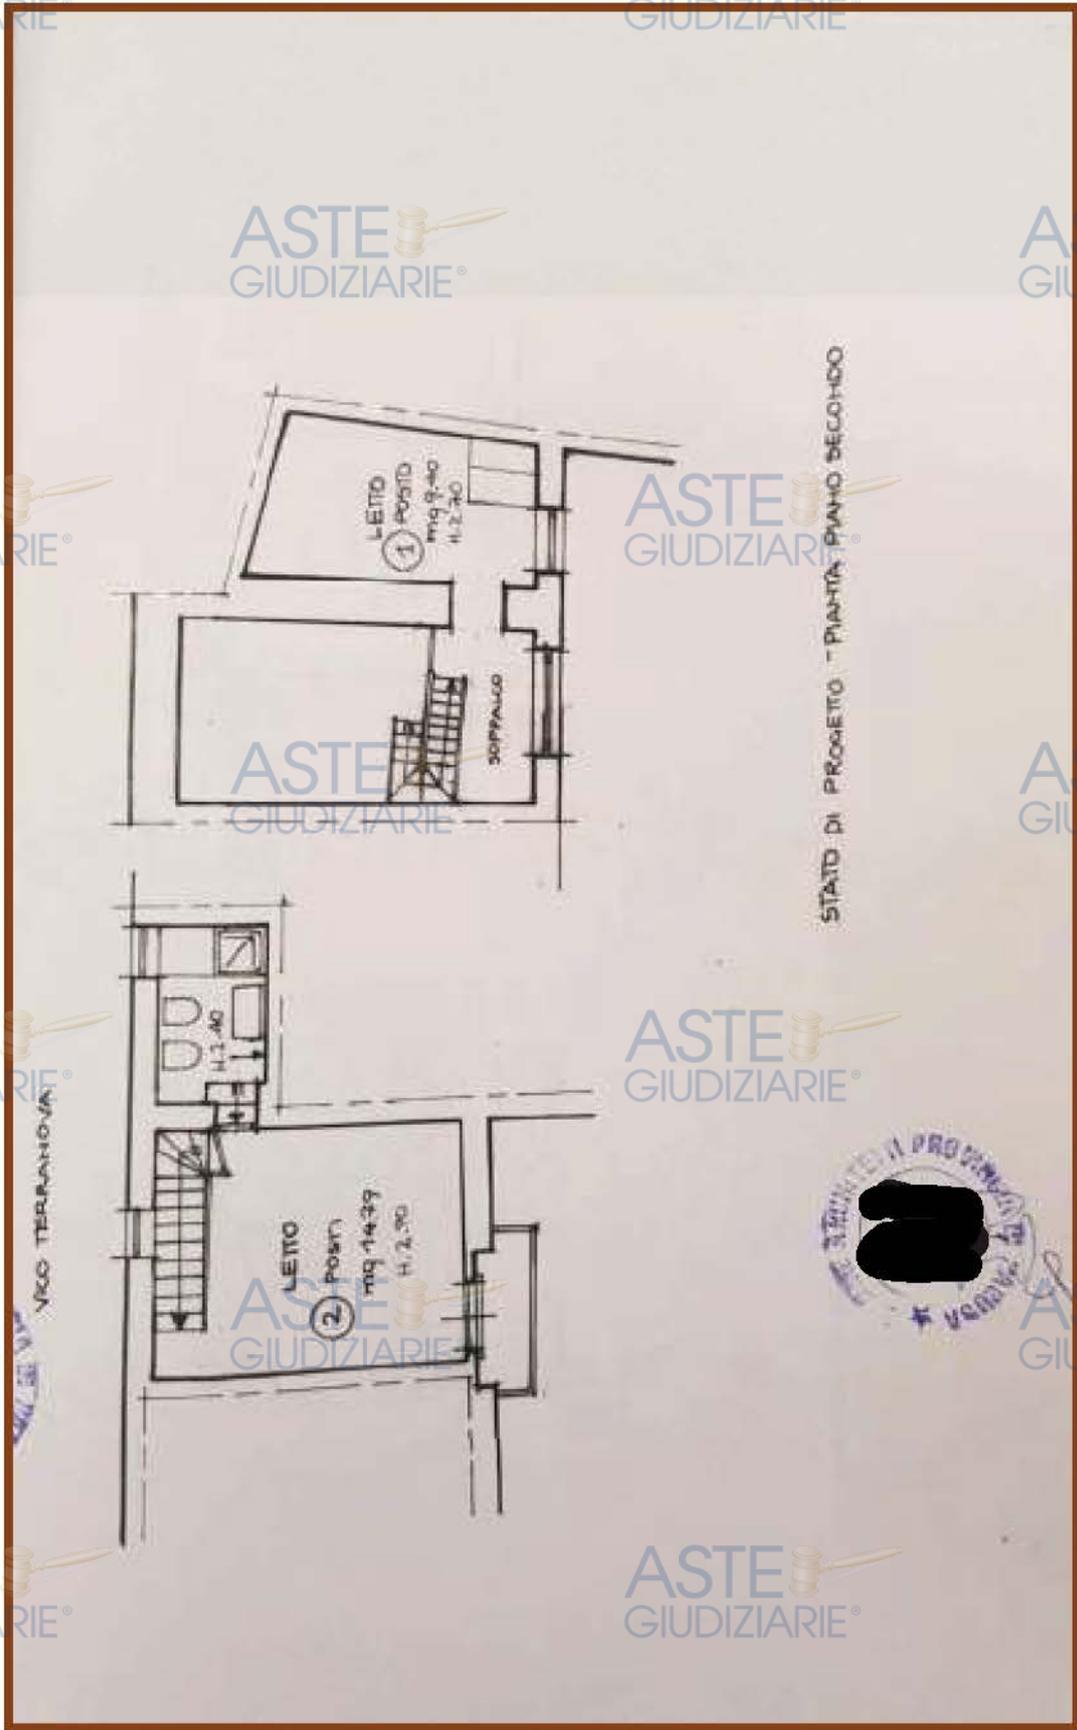
Di seguito vengono riportati i disegni dell'immobile relativi al Piano terra-primo-secondo che sono conformi ed hanno la piena corrispondenza con lo stato catastale e lo stato reale di fatto dei luoghi.

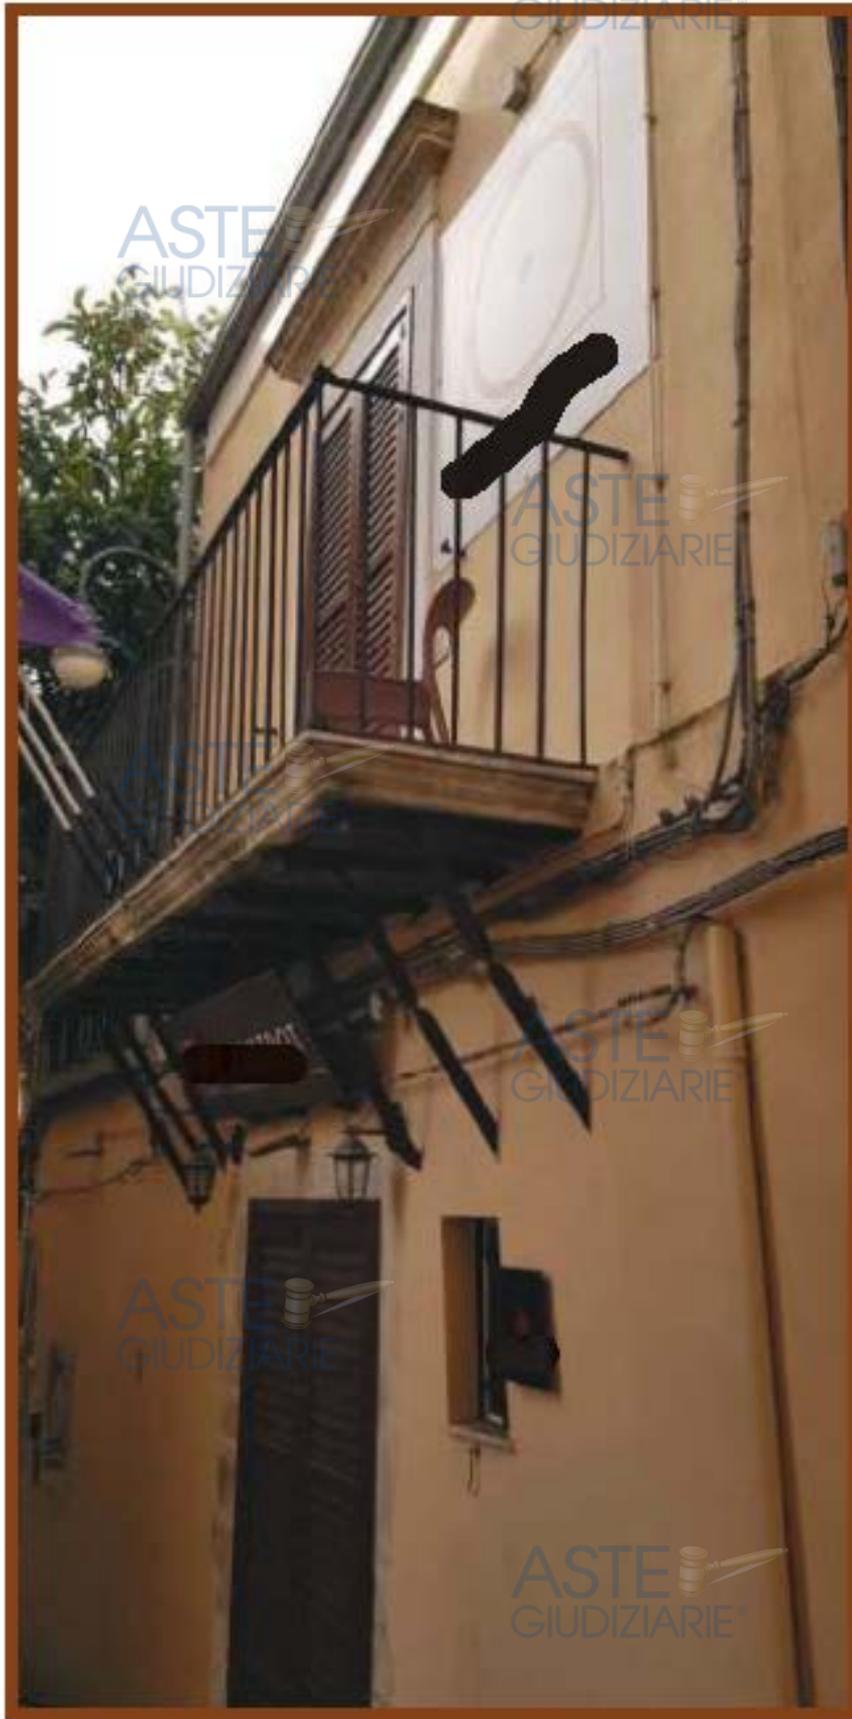
A seguire vengono riportate le foto che il sottoscritto ha proceduto a fare durante le operazioni peritali per rendere visibile l'interno del fabbricato.
