TRIBUNALE DI RAGUSA
CANCELLERIA ESECUZIONI IMMOBILIARI

N. 311/2019 R.G. Es. Imm.

CONSULENZA TECNICA D'UFFICIO

RELAZIONE GENERALE

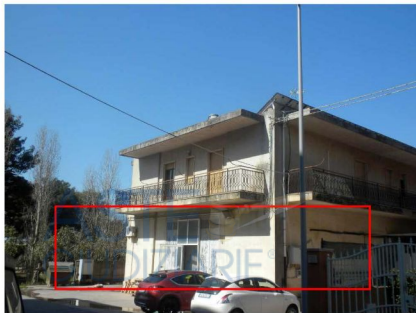
SCHEDA IMMOBILE – LOTTO N.1

DATI CATASTALI		C.F. Comune di Modica Fg. 119 P.lla 1684 sub 3		
DESCRIZIONE		Locale artigianale con annesso punto vendita e ufficio sito nel Comune di Modica, via Resistenza Partigiana n. 124		
DESTINAZIONE		Artigianale		
CARATTERISTICHE	ACRONIMO	SUP (MQ)	INDICE	SUP.COMM (MQ)
Superficie principale LOCALE ARTIGIANALE	S1	294,80	1,00	294,80
Superficie commerciale (SUP)				294,80
VALORE TOTALE DI MERCATO(LOTTO UNICO) INTERO			171.000,00 €	
VALORE DI STIMA VENDITA FORZATA (LOTTO UNICO) INTERO			136.850,00 €	
VALORE DI STIMA VENDITA FORZATA (LOTTO UNICO) QUOTA PIGNORATA 1/3 DELL'INTERO			31.932,00 €

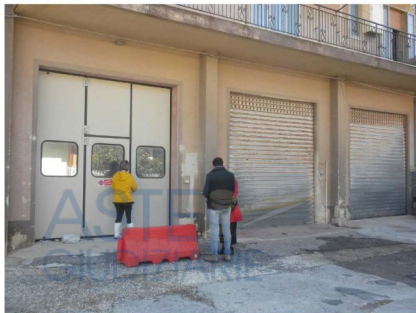
SCHEDA IMMOBILE – LOTTO N.2

DATI CATASTALI		C.F. Comune di Modica Fg. 119 P.lla 2286 sub 16		
DESCRIZIONE		Magazzino/Deposito sito nel Comune di Modica, via Resistenza Partigiana n. 124		
DESTINAZIONE		Magazzino		
CARATTERISTICHE	ACRONIMO	SUP (MQ)	INDICE	SUP.COMM (MQ)
Superficie principale MAGAZZINO	S1	205,00	1,00	205,00
Superficie commerciale (SUP)				206,00 mq
VALORE TOTALE DI MERCATO(LOTTO UNICO) INTERO			114.286,00 €	
VALORE DI STIMA VENDITA FORZATA (LOTTO UNICO) INTERO			97.143,00 €	
VALORE DI STIMA VENDITA FORZATA (LOTTO UNICO) QUOTA PIGNORATA 1/3 DELL'INTERO			32.361,00 €

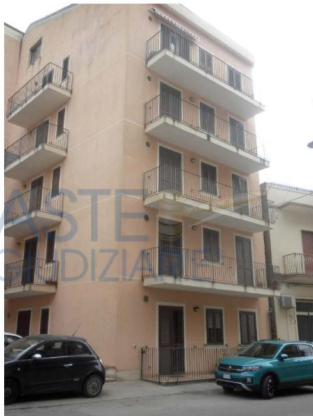
SCHEDA IMMOBILE – LOTTO N.3

C.F. Comune di Modica Fg. 62 P.lla 1247 sub 10 e sub 20		
DESCRIZIONE		Appartamento per civile abitazione con garage di pertinenza siti nel Comune di Modica, via Giarratana anc		
DESTINAZIONE		Residenziale		
CARATTERISTICHE	ACRONIMO	SUP (MQ)	INDICE	SUP. COMM (MQ)
Superficie principale alloggio	S1	117,00	1,00	117,00
Superficie balconi	BALC			10,00
