TRIBUNALE CIVILE DI RAGUSA

RUOLO GENERALE ES. IMMOBILIARI n. 381/2016

**RELAZIONE DI CONSULENZA TECNICA
INTEGRATIVA**

LOTTO B

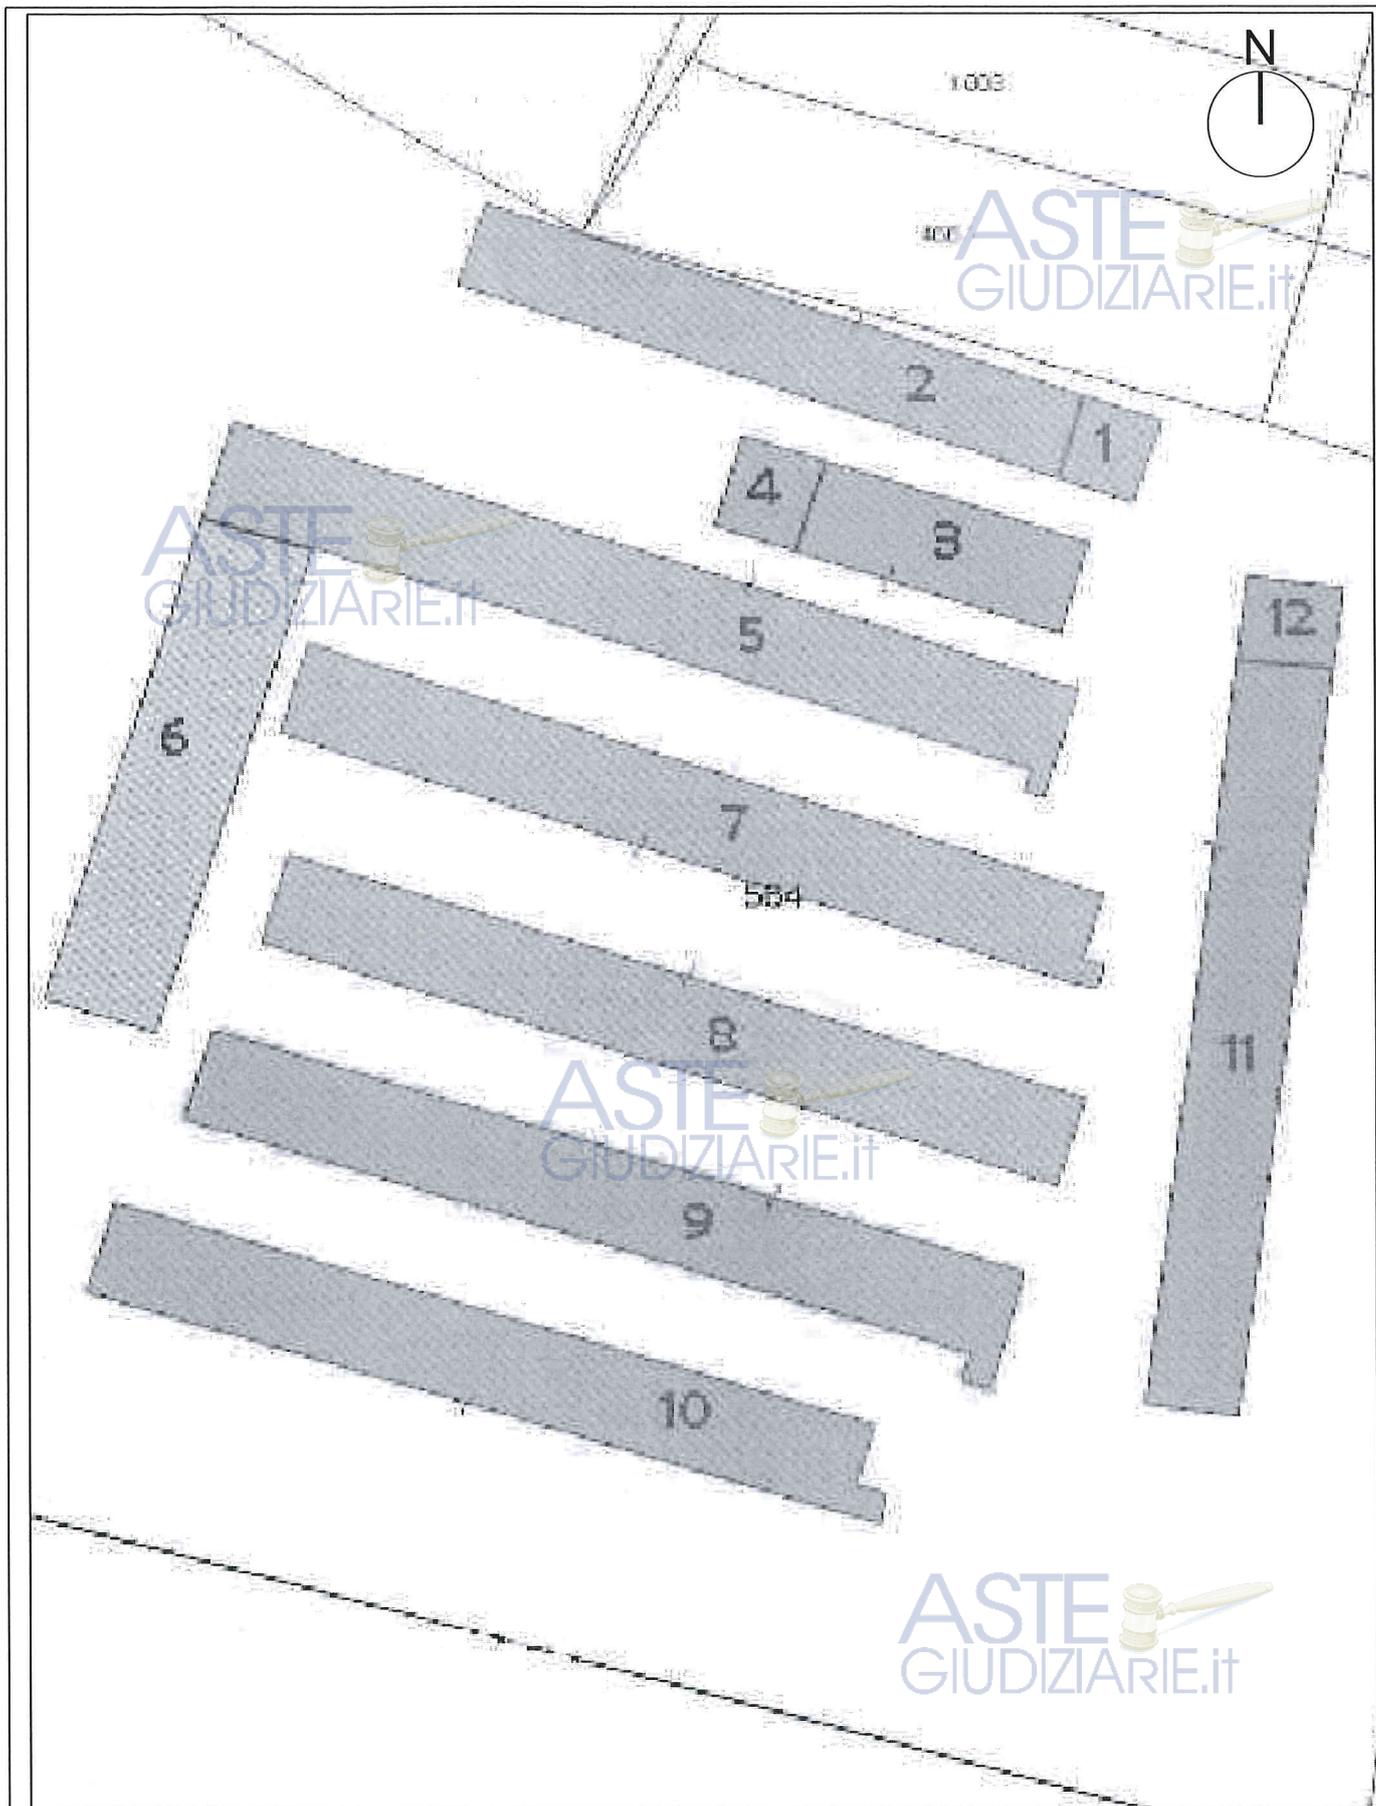
CODICE: LOTTO B - (C.da Catanzaro Pizzilli)
 Individuazione planimetrica dei fabbricati
 FILE ARCHIO:
 STUDIO TECNICO - Via A. MORO snc
 87015 MOCCA (Pz) - TEL. 0932789451 - FAX 0932789451

Gli edifici insistono su un piazzale sterrato da cui si accede a tutti i fabbricati ad eccezione del magazzino n°06, al quale si accede dalla parte occidentale dell'impianto (allegato 1). L'impianto è composto da n°09 edifici distribuiti all'interno di un'area pertinenziale di oltre 6 ettari (p.lla 564). Questi risultano destinati agli usi di pollaio, magazzino, ricovero automezzi, guardiola, accoglienza e uffici. La copertura degli edifici, ad eccezione del fabbricato 6 con lamiera grecata in metallo, è realizzata con lastre ondulate in fibra di cemento su capriate in acciaio.

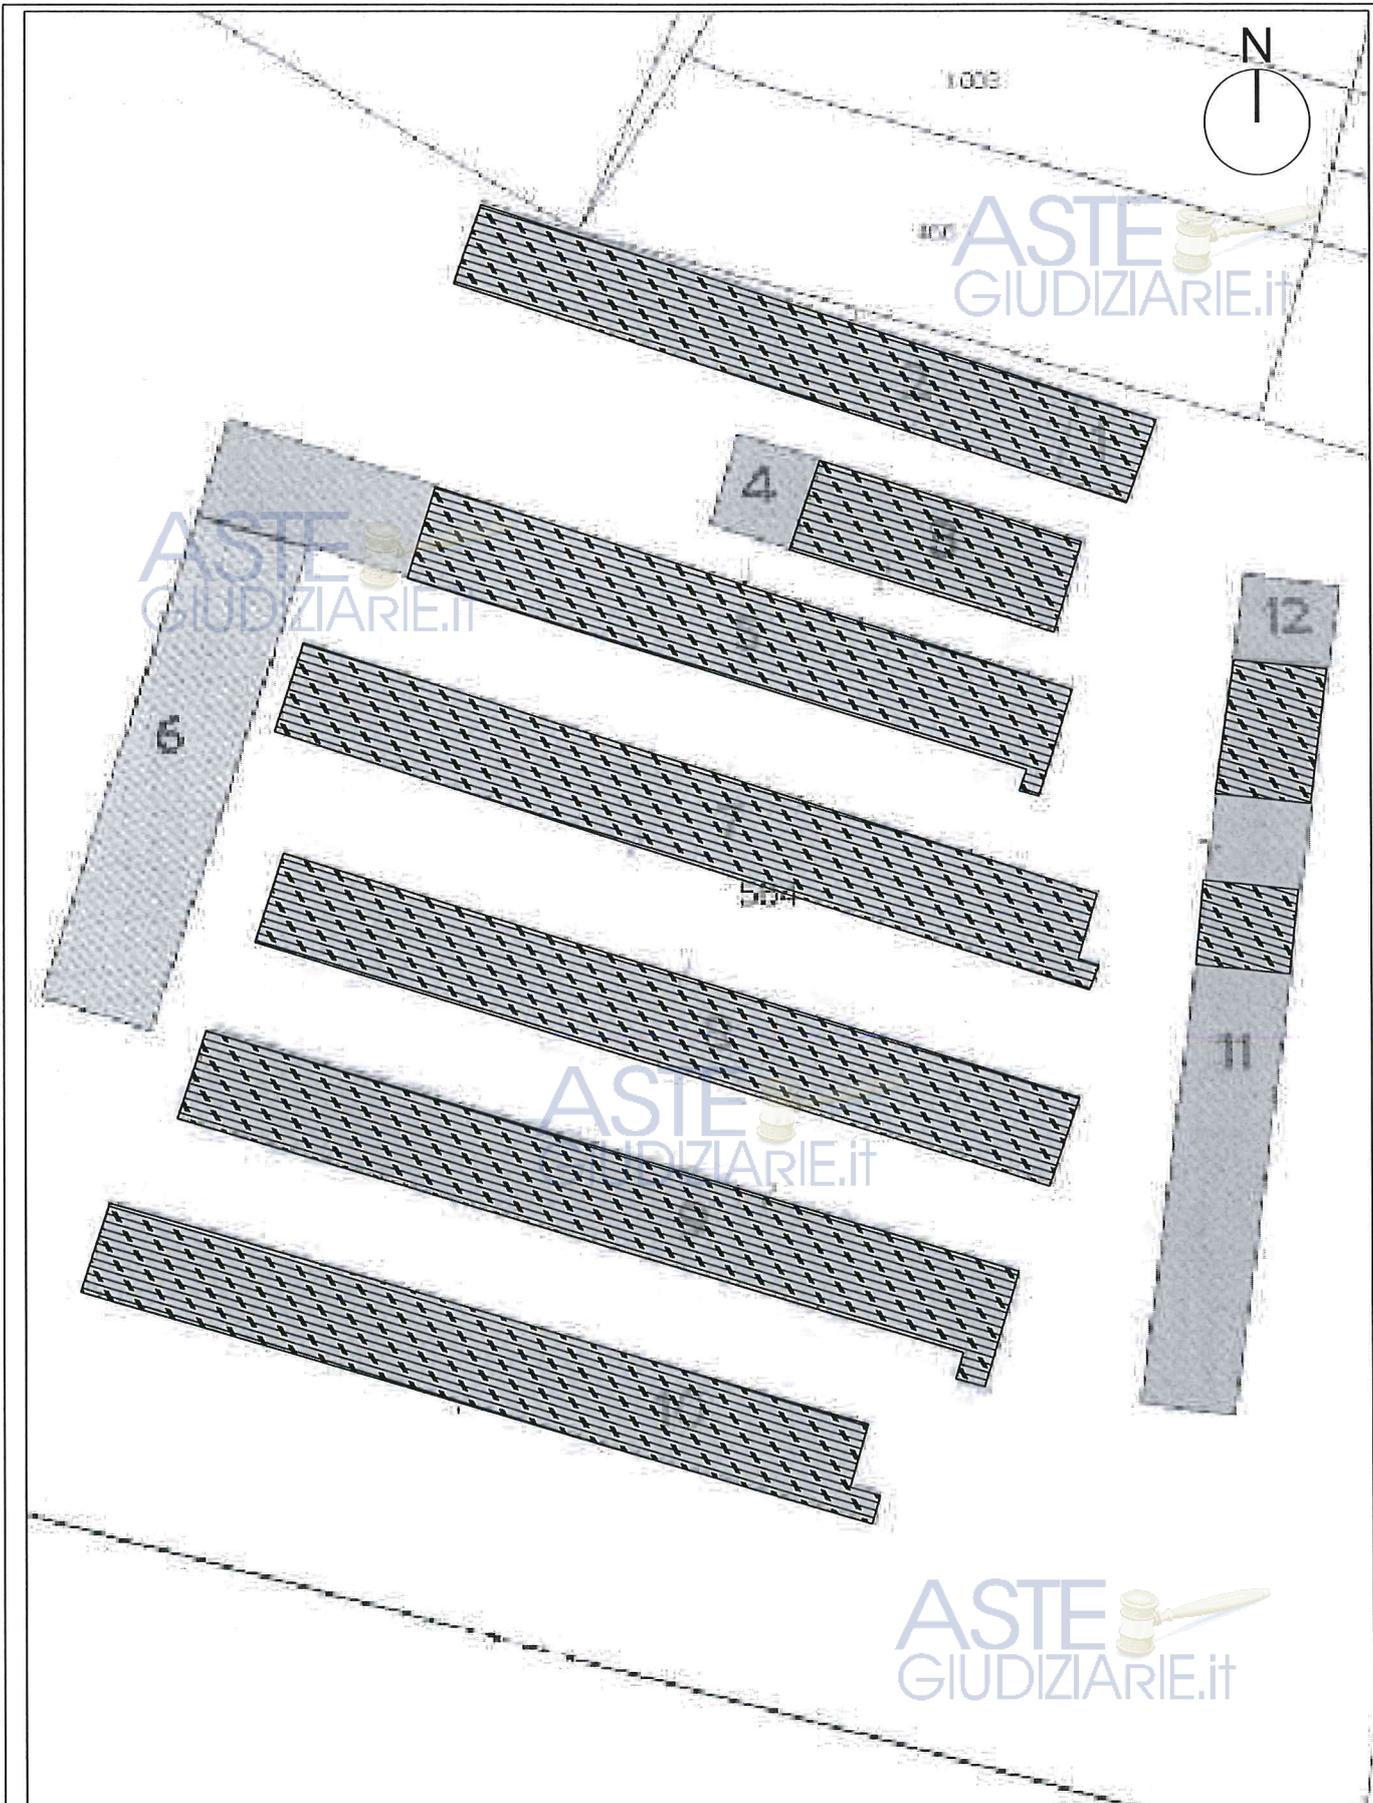
OGGETTO: LOTTO B - (C.da Catanzaro Pizzilli)
Individuazione delle coperture interessate

Constatata la sostanziale integrità delle lastre in uso, gli interventi ad oggi ritenuti indifferibili riguardano la copertura: dell'edificio n°9 in quanto presenta elementi non integri, e dell'edificio n°3 in quanto la presenza della controsoffittatura non ha permesso una visione completa sullo stato manutentivo (intervento tipo A).

Tuttavia data l'accertata presenza di amianto nelle lastre di copertura, su un numero consistente degli edifici in questione, risulta opportuno individuare i costi presunti per la totale bonifica del sito (intervento tipo B)

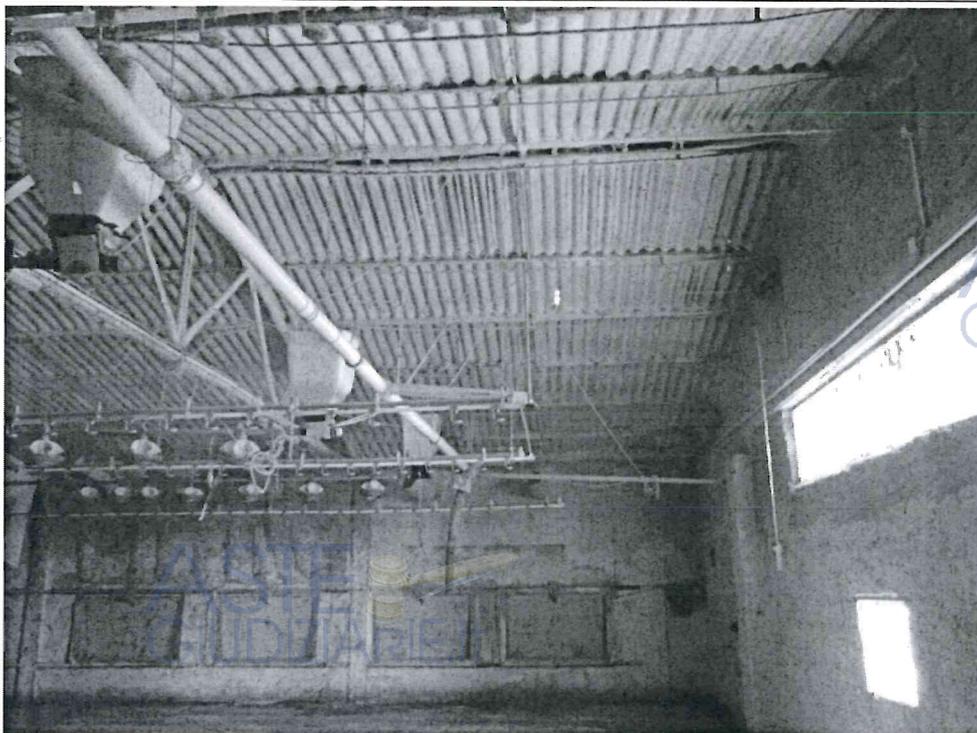
In occasione del sopralluogo di giorno 01/06/2021 è stata eseguita una ricognizione degli edifici produttivi con lo scopo di verificare le condizioni d'uso delle lastre di copertura e porle a confronto con la situazione registrata in occasione della relazione di consulenza tecnica originaria. Da questa attività si è potuto constatare che, i fabbricati coperti con le lastre di copertura in questione, occupano una superficie calcolata pari a **11.596,78 mq** e che le condizioni delle lastre risultano simili a quelle costatate in precedenza ad eccezione di un foro riscontrato in una lastra dell'edificio individuato con il n°9.

interno edificio 9

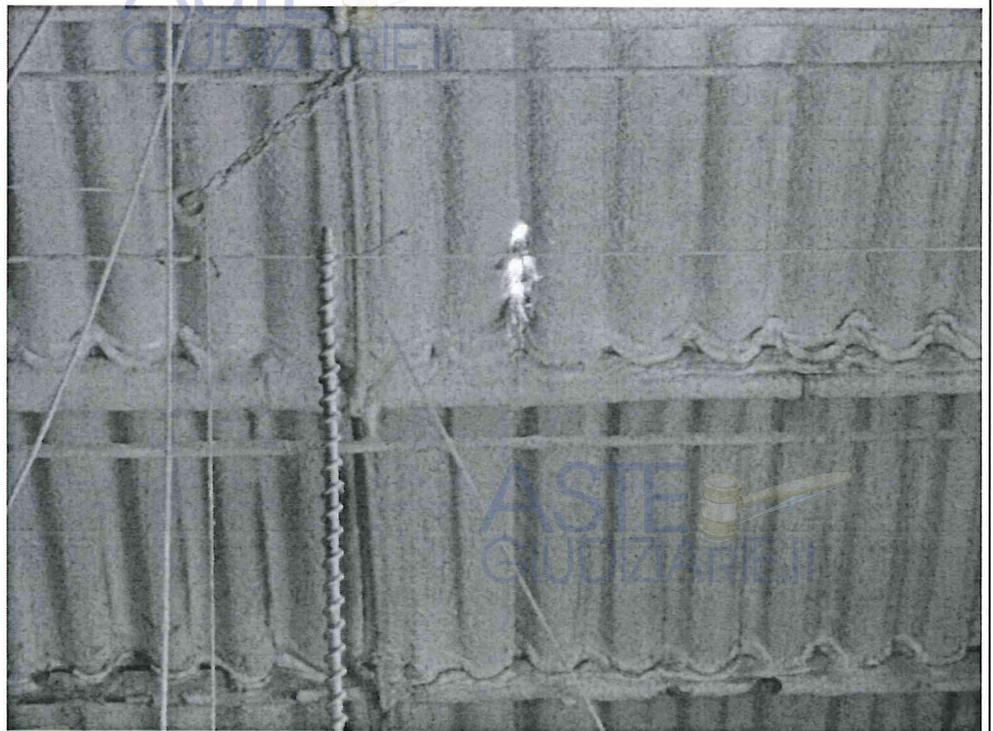
interno edificio 9 - DETTAGLIO

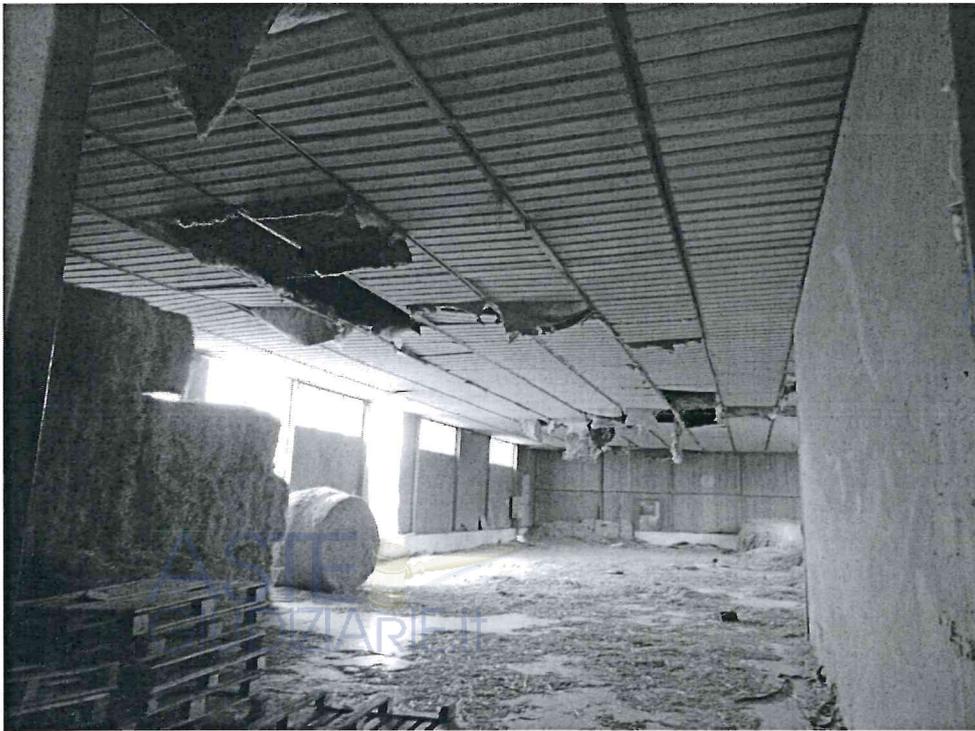
Inoltre, l'interno all'interno dell'edificio n°3 non è stato possibile constatare le condizioni delle lastre di copertura in quanto i locali presentano una controsoffittatura in pannelli metallici

con soprastante tappetino in lana di roccia. Questi pannelli risultano rotti in diversi punti a causa dell'utilizzo dei locali a deposito. Inoltre, presumibilmente per agevolare l'accesso di mezzi meccanici all'interno dei locali, risulta rimossa una porzione della parete perimetrale sul fronte meridionale (allegato 2).

interno edificio 3

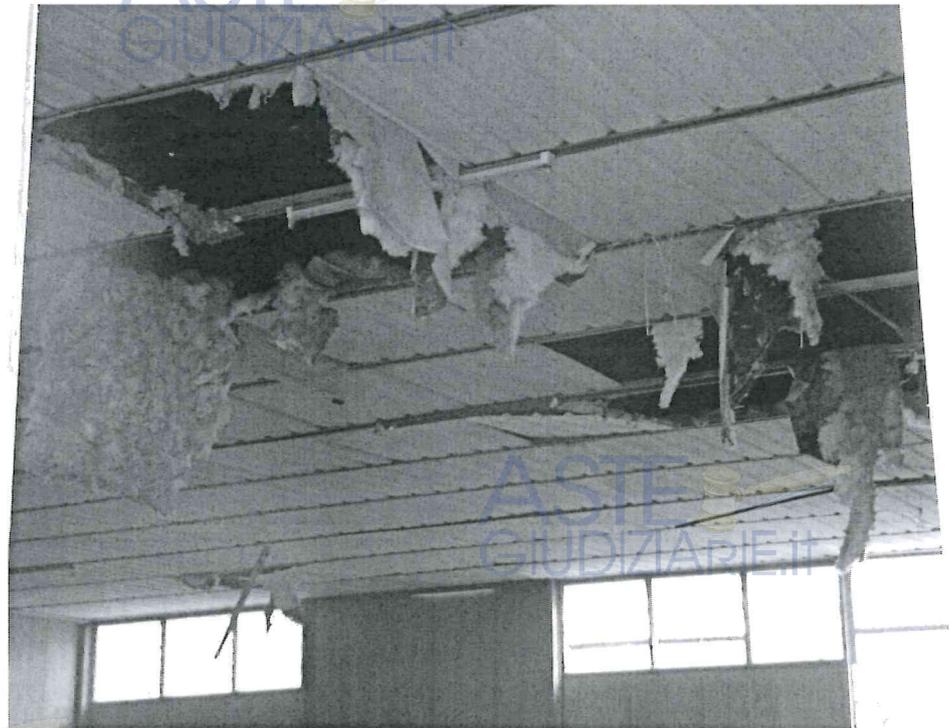
interno edificio 3
