TRIBUNALE DI ROMA

Perizia dell'Esperto ex art. 568 c.p.c. Geom. Marco Marcelli, nell'Esecuzione Immobiliare 416/2021 del R.G.E.

- **Bene N° 1** - Appartamento ubicato a Roma (RM) - Via Oronzo Quarta n. 10, scala B, interno 3, piano 1-S1

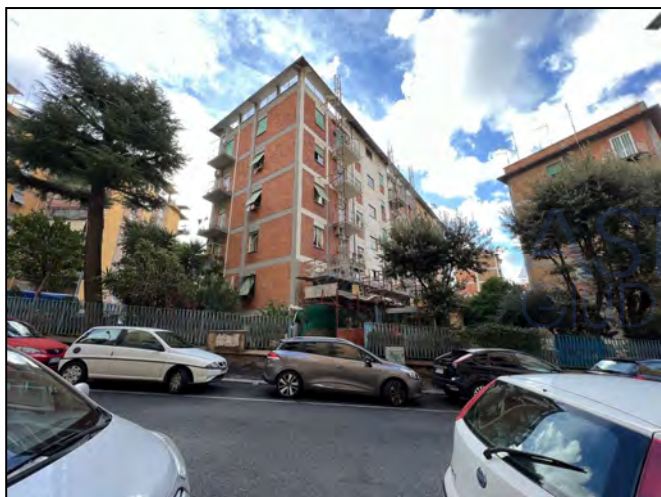
Esternamente è in discrete condizioni di manutenzione e uso, con finiture miste in mattoni di cortina e intonaco verniciato, con alcuni frontalini/sotto-balconi ammalorati in complessive discrete condizioni. Si rappresenta che durante l'accesso eseguito in loco risultavano installati ponteggi sulla facciata principale del fabbricato (vedi quesito "Parti Comuni").

Vista dell'edificio su Via Oronzo Quarta n. 10

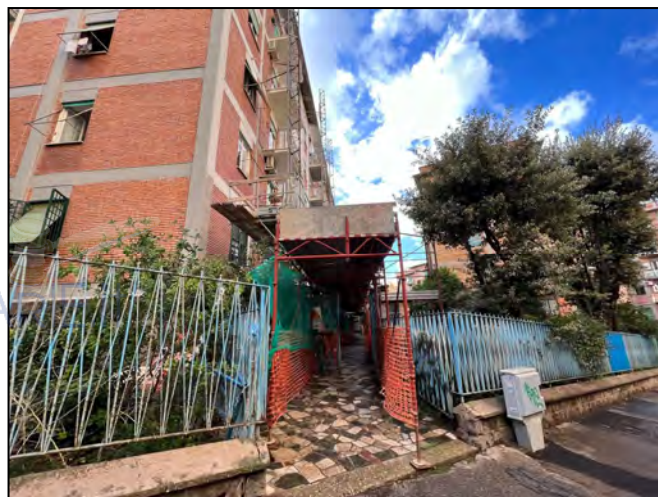
Accesso al civico 10 - Scale A-B

L'accesso condominiale in alluminio e vetro conduce al vano scala condominiale in complessive discrete condizioni di manutenzione e uso, con finiture in marmo e parapetti in ferro.

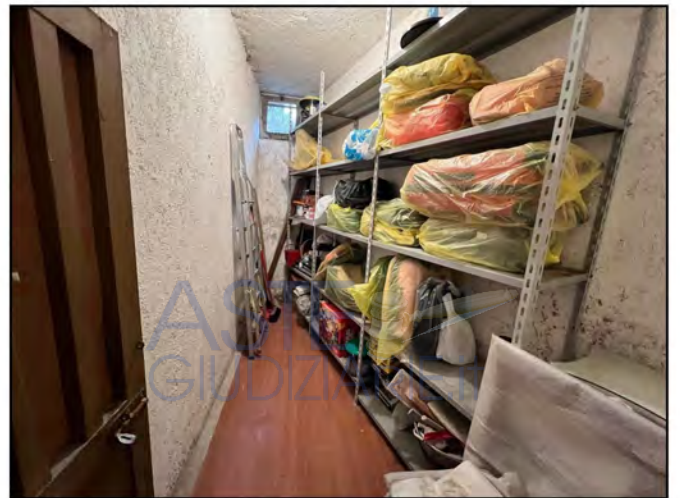
La cantina posta al piano seminterrato, internamente in discrete condizioni manutentive, con pavimentazione tipo laminato e pareti con intonaco a vista grezze non rifinite.

Cantina n. 3 - piano S1

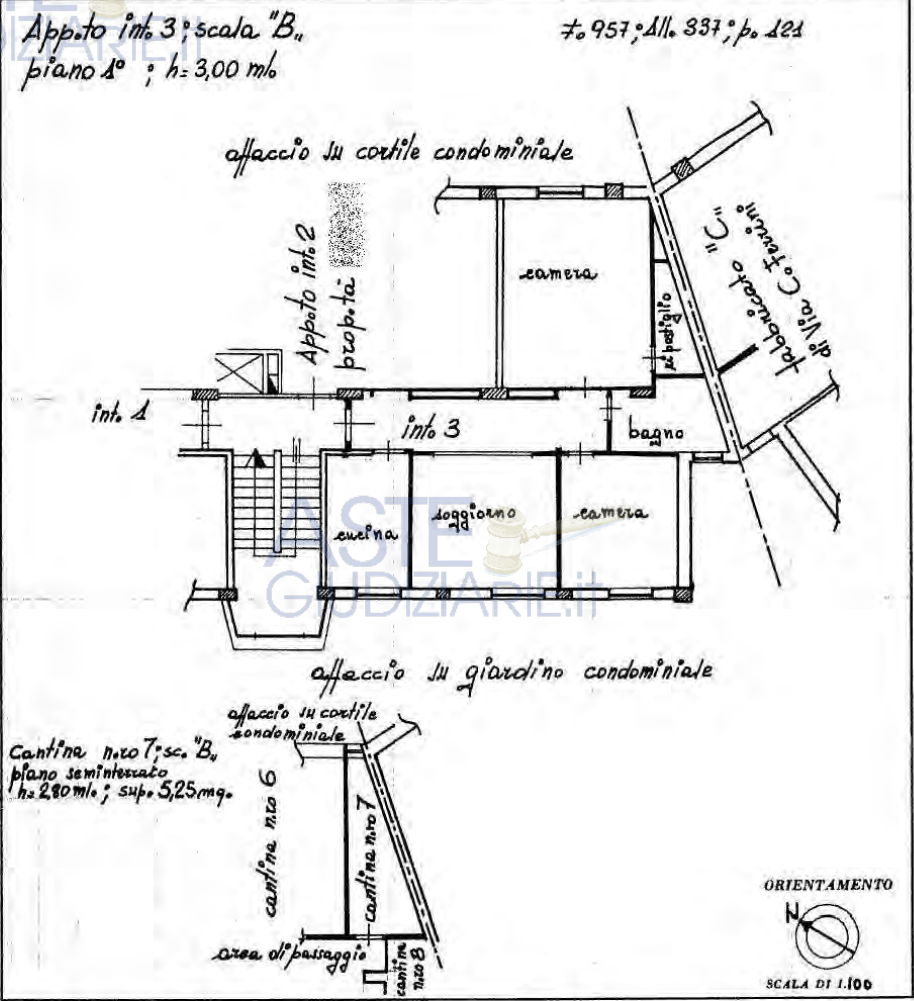
Planimetria catastale in atti:

Si precisa che la cantina risulta erroneamente indicata sulla planimetria catastale in atti con il numero 7, diversamente risulta contraddistinta con il numero 3.

App.to im. 3; scala "B."
piano 1°; h=3,00 ml

Per le attività necessarie all'aggiornamento della planimetria catastale in atti, comprensiva della pratica urbanistico-edilizia e dei relativi costi, si riferisce al quesito della "Regolarità Edilizia".

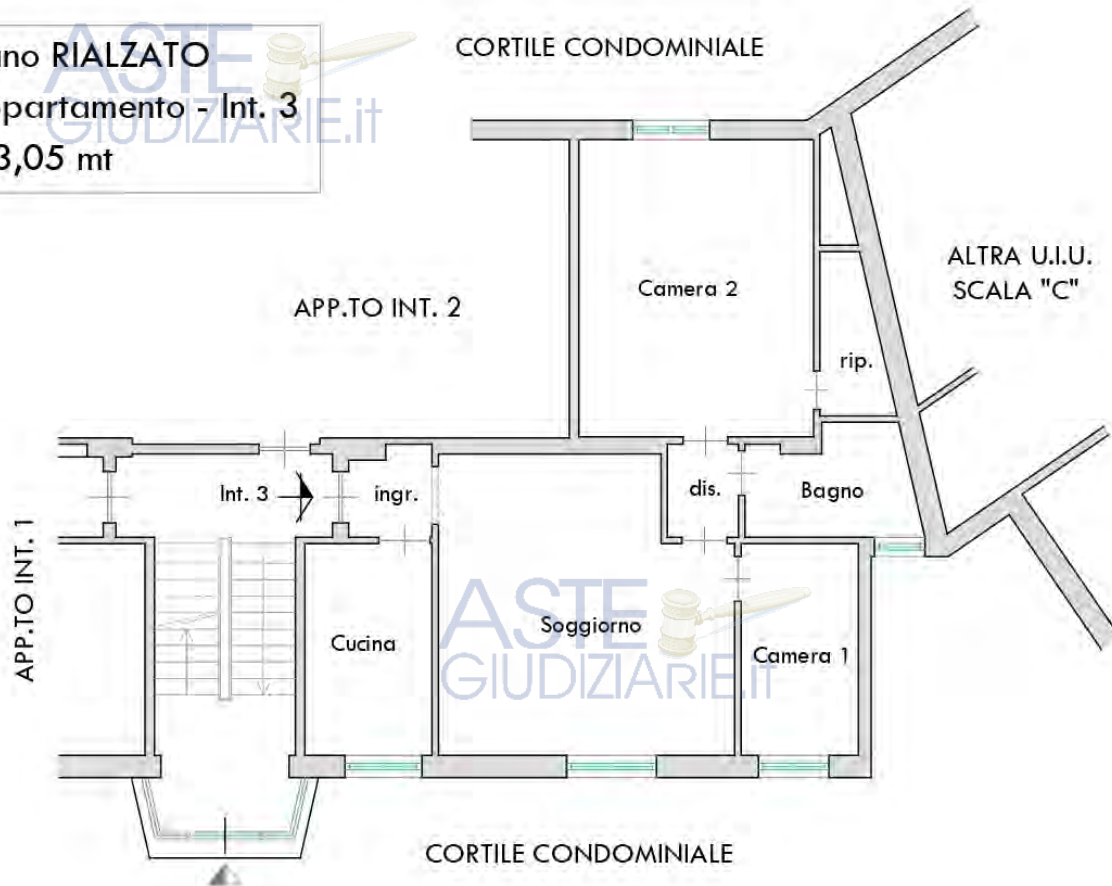
Piano RIALZATO
Appartamento - Int. 3
h: 3,05 mt

Durante il sopralluogo sono stati eseguiti rilievi metrici e fotografici del bene oggetto di pignoramento, nel quale si è accertato che lo stato dei luoghi non corrisponde alla planimetria catastale reperita presso i competenti uffici (*cf. allegato 3*), in quanto sono stati eseguiti dei lavori di ristrutturazione che hanno comportato una diversa distribuzione degli spazi interni, più precisamente:

- Realizzazione di un vano porta nell'ingresso;
- Demolizione del tramezzo nel soggiorno ad anettere il corridoio;
- Demolizione e ricostruzione del tramezzo tra il soggiorno e la camera;
- Ricostruzione di un tramezzo adiacente il bagno a creare un disimpegno.

PLANIMETRIA STATO ATTUALE

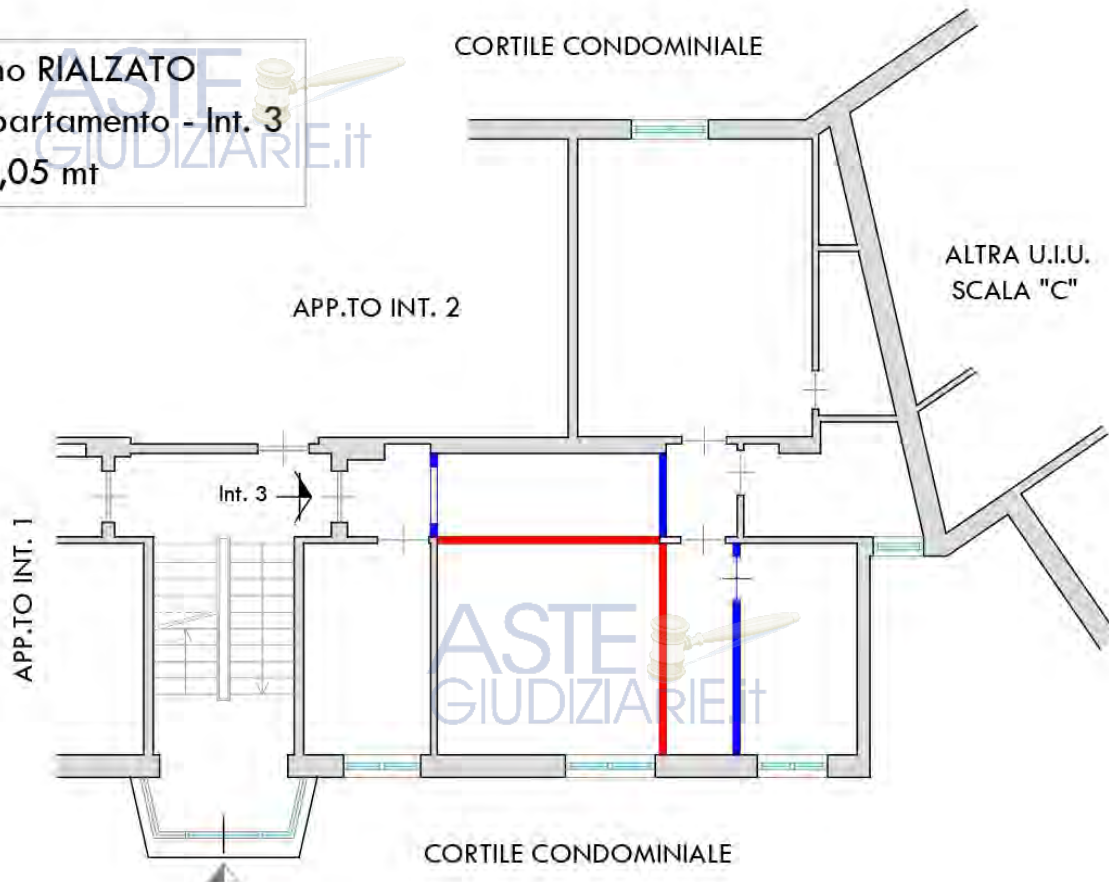
Piano RIALZATO
Appartamento - Int. 3
h: 3,05 mt

Come già evidenziato nel quesito "Dati Catastali", non vi è corrispondenza tra la planimetria catastale in atti e lo stato attuale dell'immobile, in quanto risultano eseguiti dei lavori di ristrutturazione che hanno comportato una diversa distribuzione degli spazi interni. Inoltre risulta errato il numero d'interno della cantina, identificato erroneamente con il numero 7, mentre risulta contraddistinta con il numero 3.

PLANIMETRIA LAVORI ESEGUITI

Demolizioni

Ricostruzioni

Tipologia deprezzamento	Valore	Tipo
Regolarizzazione dei lavori tramite C.I.L.A. in sanatoria	3000,00	€
Deprezzamento per assenza della garanzia di vizi e difetti - art. 568 comma primo c.p.c.	10,00	%
