# TRIBUNALE DI ROMA

Perizia dell'Esperto ex art. 568 c.p.c. Arch. Uttaro Eliana, nell'Esecuzione Immobiliare 690/2023 del R.G.E.

- **Bene N° 1** - Villetta ubicata a Roma (RM) - Via Simo n. 36-38, edificio U, interno 15, piano Terra, oltre a posto auto di pertinenza.

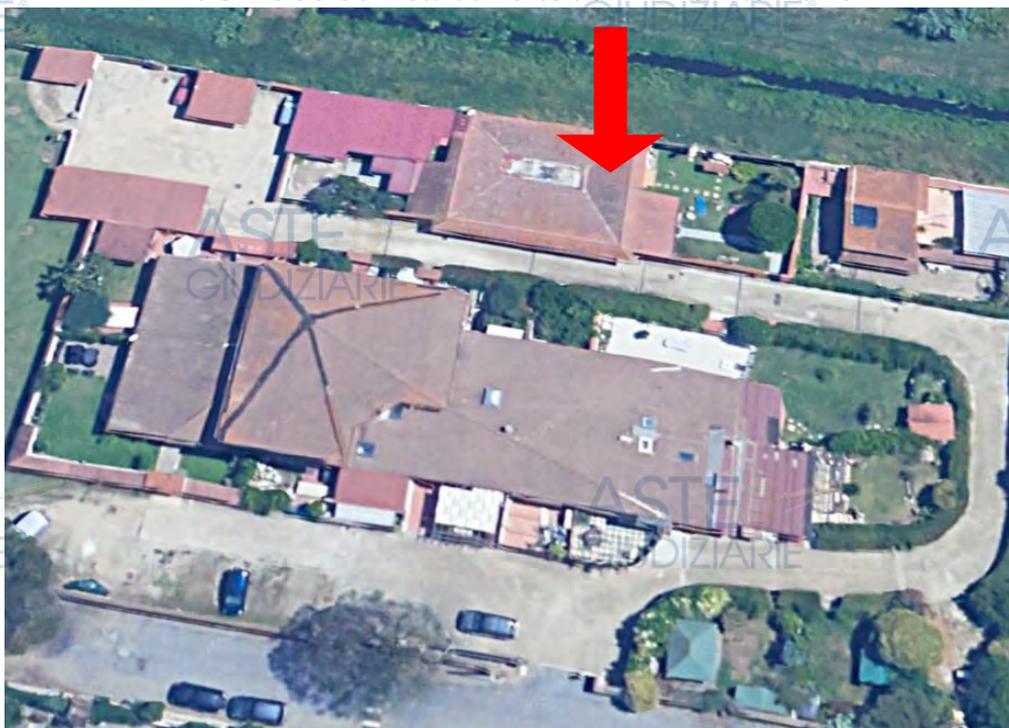
**Planimetria del rilievo eseguito con individuazione del corpo di fabbrica con domanda di condono e delle porzioni abusive**

ESECUZIONE IMMOBILIARE 690/2023  
 Via Sisto n. 36-38 Roma  
 Villino int. 15 con posto macchina pertinenziale.  
 Individuazione della porzione con domanda di  
 condono e delle parti non condonate

(Cfr. planimetrie in allegati n. 5-6-7).

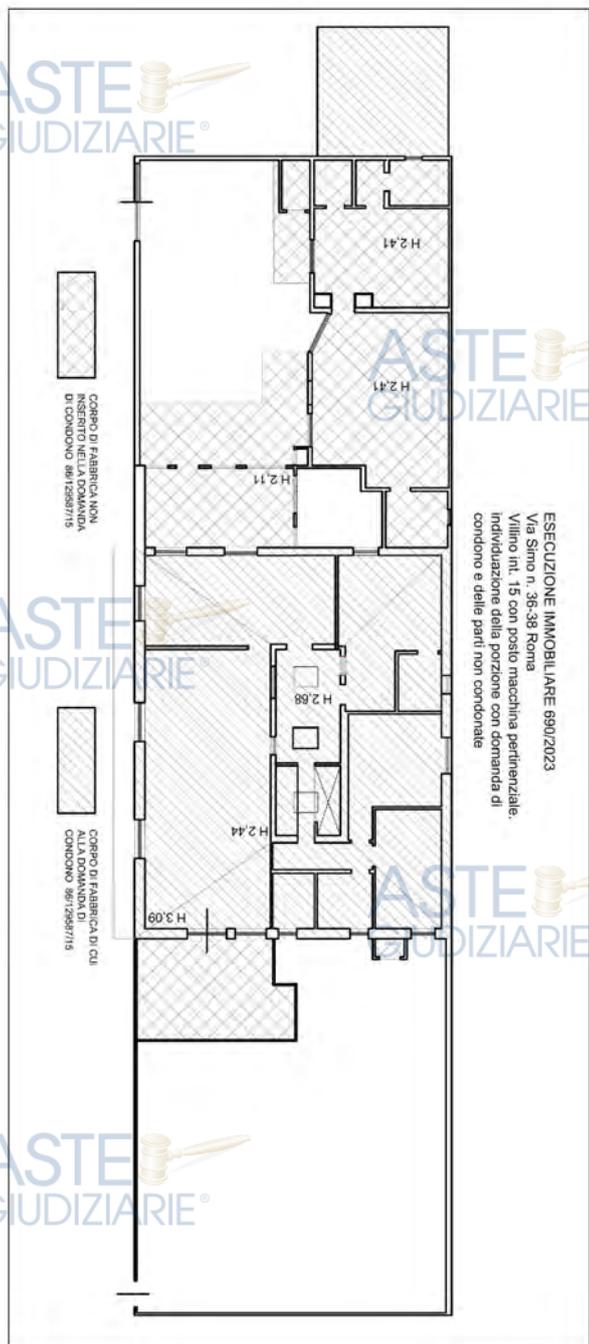
rispetto a quanto descritto nell'atto di provenienza, risalente al 1990 e nella planimetria del 1995, sono stati realizzati nuovi ambienti, in parte confinanti con la zona cucina: veranda e ripostiglio, in parte autonomi: due vani abitativi, con bagno e altro ripostiglio, costituenti una dependance della casa, manufatti indipendenti rispetto al corpo principale.

La veranda, ambiente di collegamento tra l'originaria costruzione e la nuova edificazione, è chiusa su tre lati - muratura della cucina, muratura di confine e muretto con infissi in vetrocemento- è coperta da tetto in tegole e nell'intradosso appare finita con tavolato, per suo tramite si accede alla corte, parzialmente pavimentata, che permette l'ingresso al manufatto costituito da due vani ad uso abitativo, con bagno e ripostigli, inoltre coperti da tettoie in legno.

Di seguito si individuano le superfici della tettoia e del corpo aggiuntivo "dependance" che, non potendo essere sanate, dovranno essere demolite.

Superficie totale realizzata abusivamente e non condonabile, esclusa la tettoia, mq 93,00.

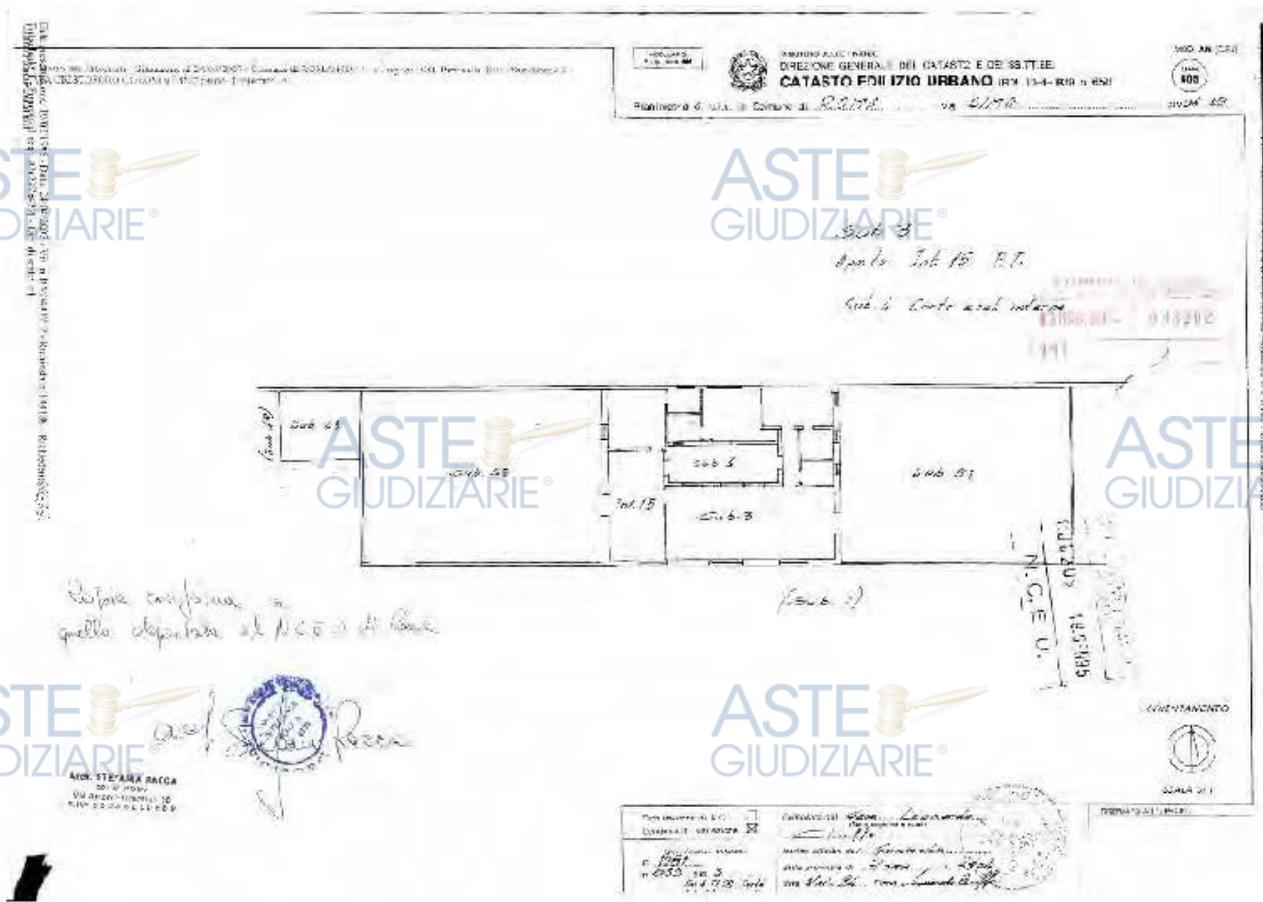
**Planimetria catastale d'impianto protocollo 8209 del 19/01/1996**

La porzione immobiliare, come si configura nella planimetria catastale d'impianto, risalente al 19 gennaio 1995, è costituita da un corpo unico rettangolare affacciato a sud sul viale comune condominiale, a sud est e sud ovest verso due aree a giardino, mentre il confine nord affaccia sul fossato denominato canale della Lingua (cfr. planimetria d'impianto in allegato n. 6 e in allegato n. 2 viste dall'alto n. 1-2-3).

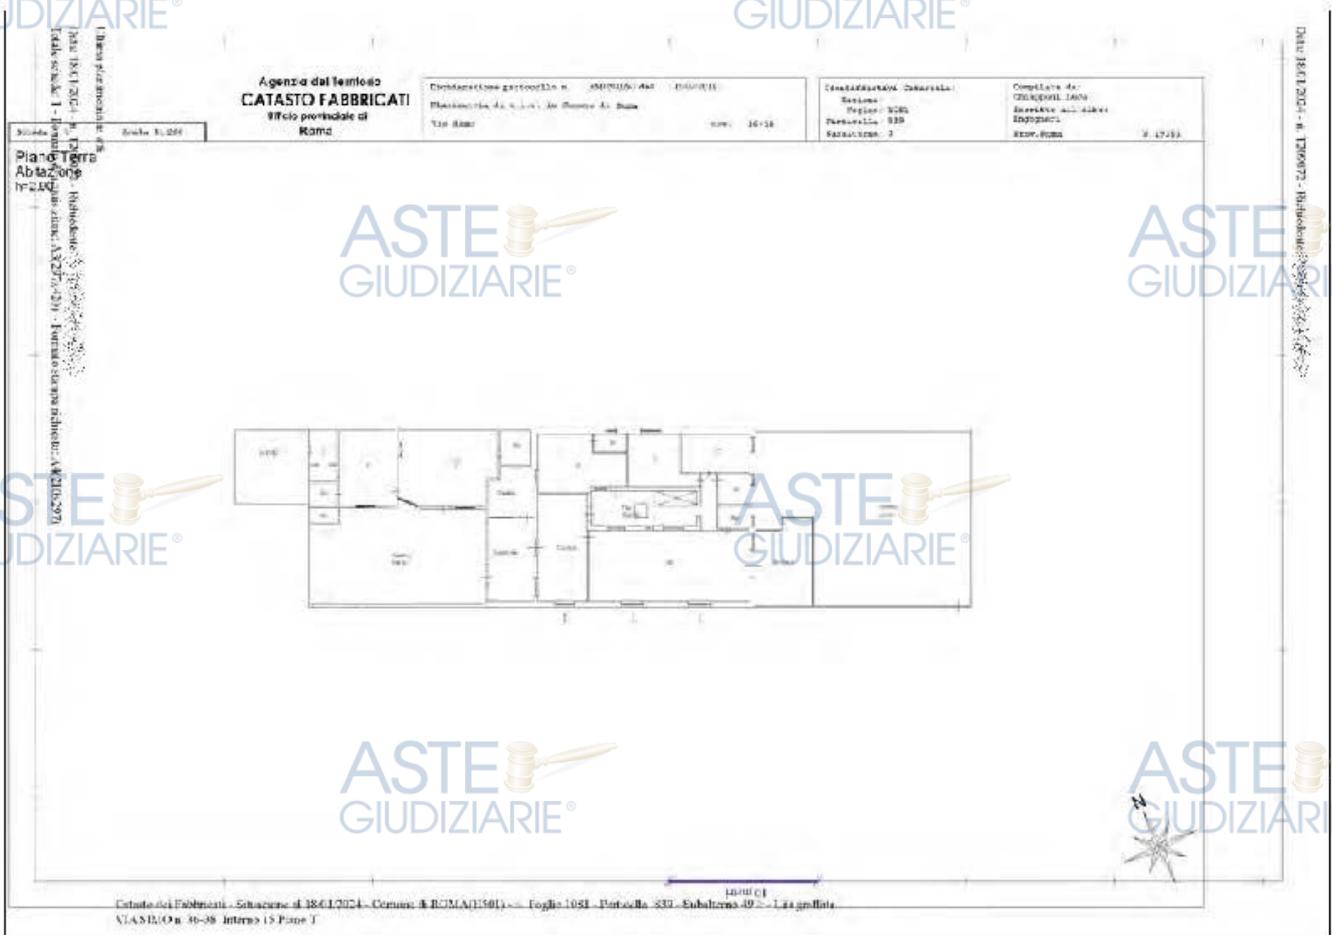
Planimetria catastale Protocollo RM0500261 presentata il 19/04/2011

L'ultima planimetria in atti presentata il 19/04/2011 con protocollo RM0500261, non rappresenta con esattezza la situazione di fatto dell'unità immobiliare, perché non sono segnalati due piccoli manufatti che ospitano le caldaie, mancano le tettoie che sporgono dai manufatti edificati nella corte a sud-ovest e in una camera sono realizzate due colonne in cartongesso, forse a mascherare le strutture, tubazioni o impianti. Si precisa che detta planimetria non attesta la regolarità edilizia dell'unità immobiliare perché è ancora da definire la domanda di concessione in sanatoria, nella cui documentazione è presente solo la planimetria catastale d'impianto prot. 8209 del 19/01/1995 e, oltre alla predetta domanda, non risulta presentata altra pratica amministrativa o ulteriore richiesta di concessione in sanatoria.

La planimetria catastale potrà variare solo a seguito del perfezionamento della domanda di condono di cui al protocollo 86/129587/15 e con il conseguimento della regolarità edilizia dell'immobile.

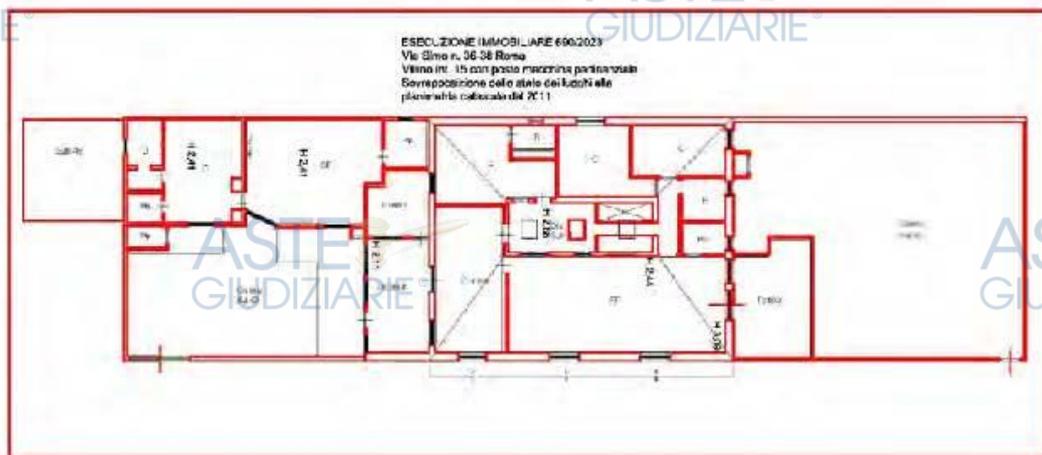
Planimetria da rilievo sovrapposta alla planimetria catastale Protocollo RM0500261/2011

Allo stato attuale non è possibile aggiornare la planimetria catastale perché parte dei manufatti è realizzata in assenza di concessione edilizia e solo una porzione d'immobile, attestata dalla planimetria d'impianto protocollo 08209 del 19/01/1995, è da considerarsi "regolare" in quanto nel 1986 fu presentata, dai proprietari dell'epoca, richiesta di concessione in sanatoria ai sensi della legge 47/85, per una porzione di fabbricato diverso, rappresentato da un corpo di fabbrica unico, distinto dal subalterno 3, con chiostrina interna distinta dal subalterno 4, due ampi giardini distinti dal sub 51 e sub 52, oltre a posto auto pertinenziale distinti dal subalterno 49. Si precisa inoltre che nella predetta planimetria la cucina ha una sola finestra mentre attualmente ne ha due, sono state ancora apportate lievi modifiche interne di chiusura e apertura vani porta.

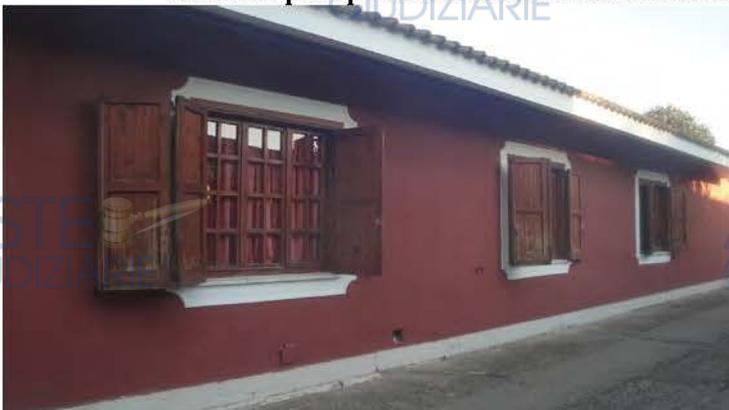
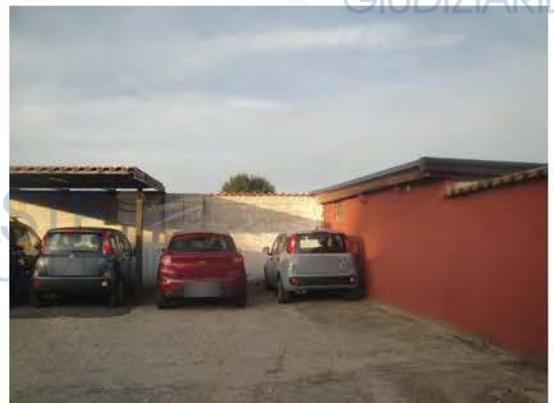
#### Vista del prospetto sud del villino affacciato sul viale comune e dei posti auto

L'intero corpo di fabbrica con copertura a tetto spiovente, ad un piano, è recintato da muratura alta circa due metri costituita da blocchi di cemento cavi, intonacati a rustico e tinteggiati, in alcuni punti si osservano ammaloramenti di umidità da risalita, stesso fenomeno si evidenzia nelle camere che affacciano verso il canale delle Lingua ed esposte a nord. I cancelli pedonale e carrabile in dotazione al villino sono in ferro zincato con doghe in legno e necessitano di tinteggiatura.

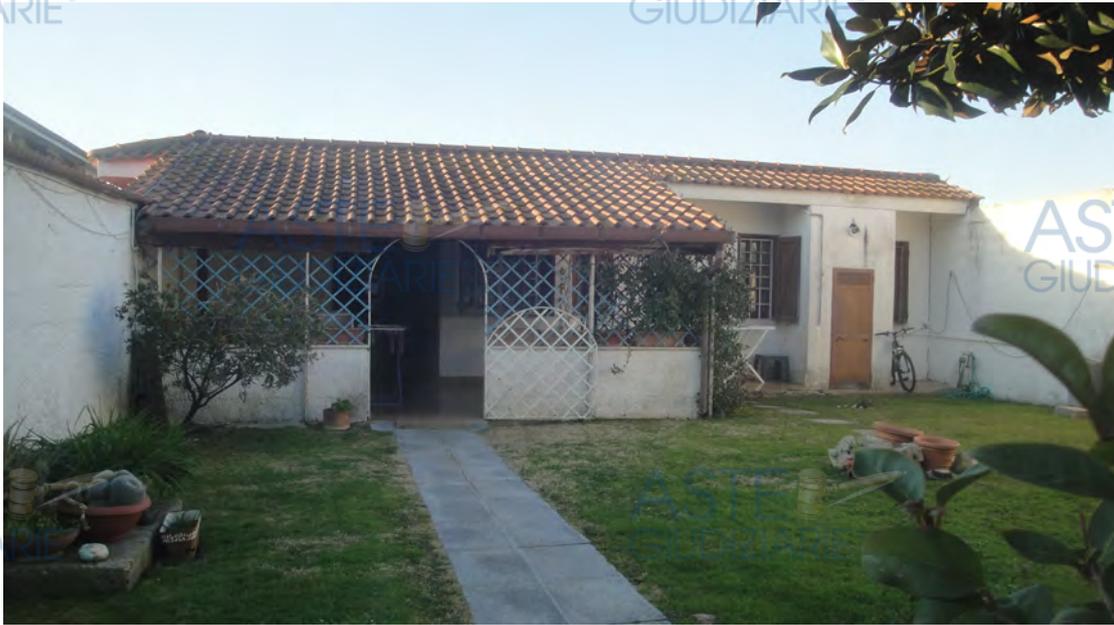
Vista del giardino e della tettoia sull'ingresso del villino

Il cancello pedonale introduce in un'ampia corte tenuta a giardino, una tettoia, coperta da tegole marsigliesi e rifinita all'intradosso da tavolato ligneo, protegge l'ingresso dell'abitazione, un portoncino in legno massello ed una porta a vetri, conducono all'ampia zona soggiorno-pranzo, sulla destra un piccolo locale ripostiglio e un disimpegno che arriva al bagno e alla zona notte, dove troviamo due camere, sulla sinistra del disimpegno si apre un vano, originariamente una chiostrina aperta, nel tempo preclusa da solaio ed ora illuminata da infissi in vetrocemento. Essa attualmente funge da vano dispensa e disimpegno, infatti due porte consentono di raggiungere un'ulteriore camera da letto e la cucina tinello. La cucina tinello è un vasto ambiente, accessibile anche dalla zona pranzo, il vano comunica e affaccia sulla veranda e verso la seconda corte orientata a sud ovest. Questa porzione abitativa, fatta eccezione per le due tettoie -anteriore e posteriore che, in realtà, è una veranda chiusa da muretti e infissi realizzati in vetrocemento- costituisce il fabbricato originario, come catastalmente denunciato nella planimetria d'impianto del 1995. All'atto del sopralluogo si è appurato che,

Tettoia esistente su ingresso rivolto ad est superficie commerciale mq 22,10

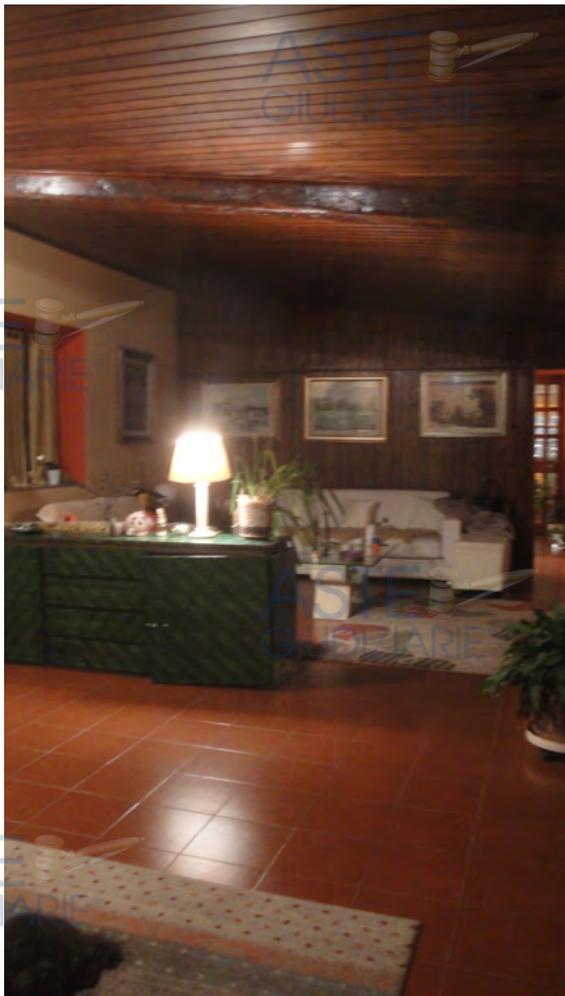
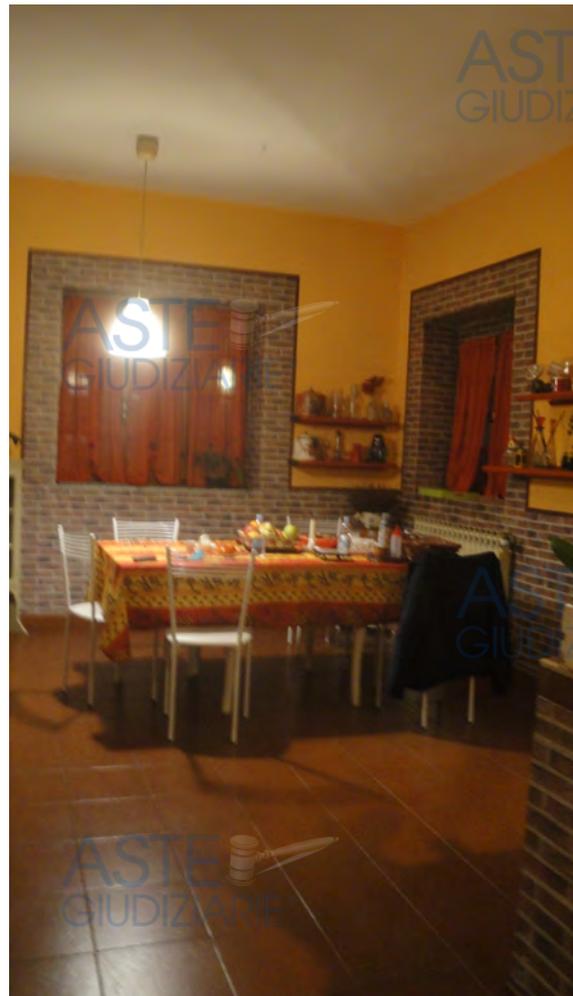
Vista del soggiorno-pranzo e della cucina-tinello

La zona giorno ha il soffitto e una parete in doghettato ligneo in tinta bruno scuro in normali condizioni d'uso, la cucina-tinello ha le due finestre contornate da listelli di cotto, finitura che si ripete nell'angolo cottura.

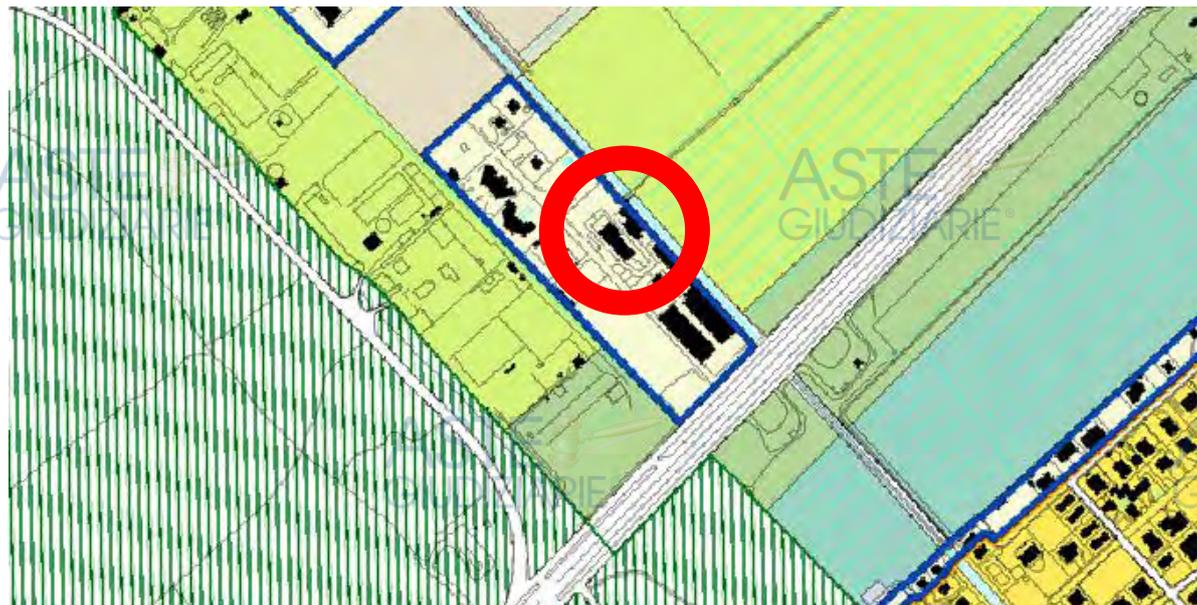
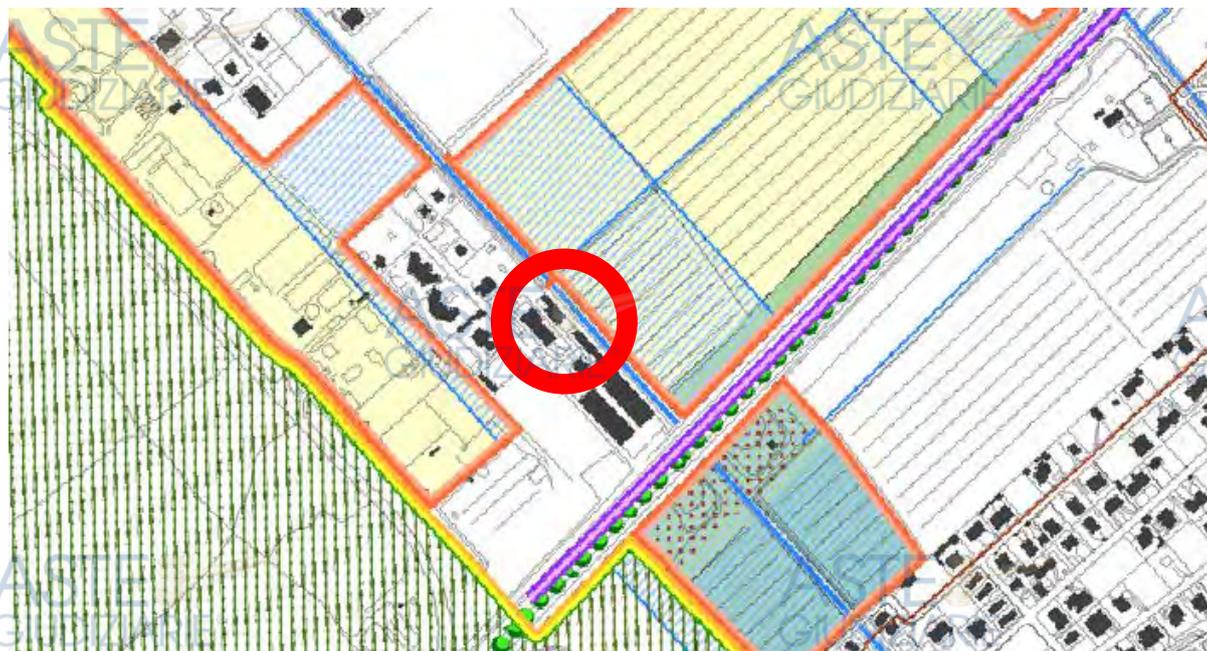
Stralcio delle tavole di PRG

Rete Ecologica Tav. 4.10, foglio X: Struttura della rete ecologica –Componente Primaria;  
Aree interessate da nuovi interventi - Interventi nella città della Trasformazione.

Carta per la qualità G1.24: Nessuna prescrizione.
