TRIBUNALE DI ROMA

Perizia dell'Esperto ex art. 568 c.p.c. Arch. Marini Domenico, nell'Esecuzione Immobiliare n. 1311/2022 del R.G.E.

LOTTO UNICO

- 1) Appartamento in Roma Via Deruta n. 63, palazzina "D", piano 2°, interno 8.
- 2) Soffitta in Roma Via Deruta n. 63, palazzina "D", piano 5°, interno 1.
- 3) Box auto in Roma Via Deruta n. 63, palazzina "C", piano S, interno 8.

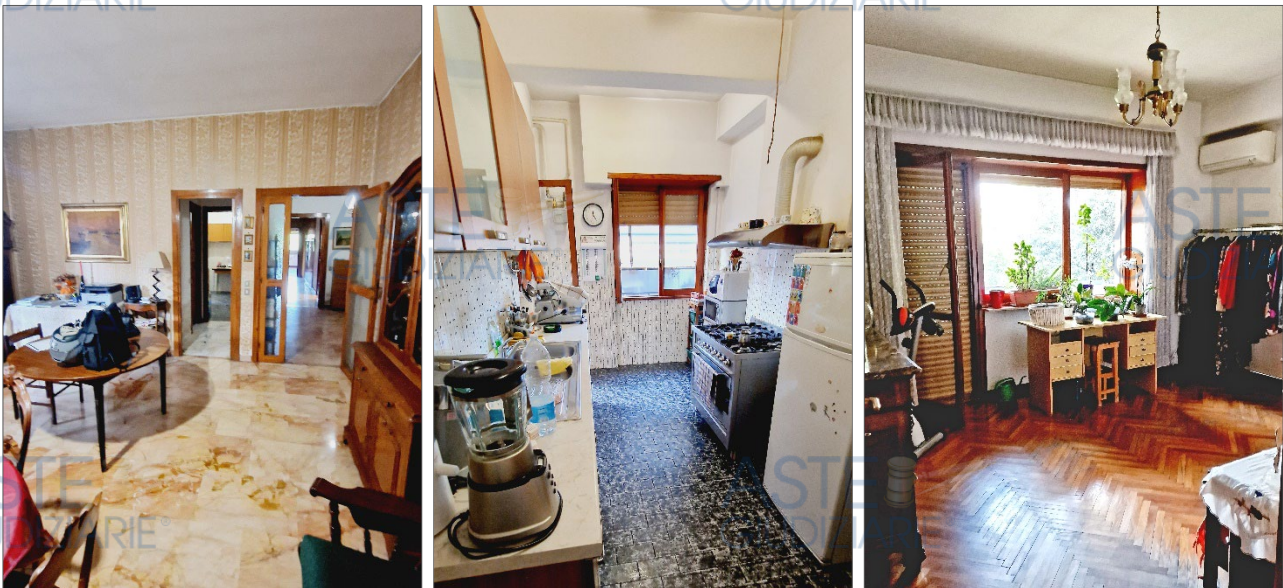
Foto interni

L'appartamento è composto da ingresso, corridoio, soggiorno, cucina, tre camere, cameretta e due bagni; sono altresì presenti tre balconi con affaccio sulla corte.

I pavimenti sono in marmo nella zona giorno ed in parquet nella zona notte, la cucina ed i bagni hanno pavimenti e rivestimenti in mattonelle di tipo ceramico, le pareti sono rivestite in carta da parati; le porte sono in legno tipo noce, quella d'ingresso blindata, gli infissi esterni sono legno con vetro singolo con serrande avvolgibili in pvc.
