TRIBUNALE DI ROMA

Perizia dell'Esperto ex art. 568 c.p.c. Arch. Cicognani Ambra Marina, nell'Esecuzione Immobiliare 231/2023 del R.G.E.

Appartamento sito in Roma in Via Castelbelforte 14 - int. 4

Garage sito in Roma in Via Castelbelforte 14 A

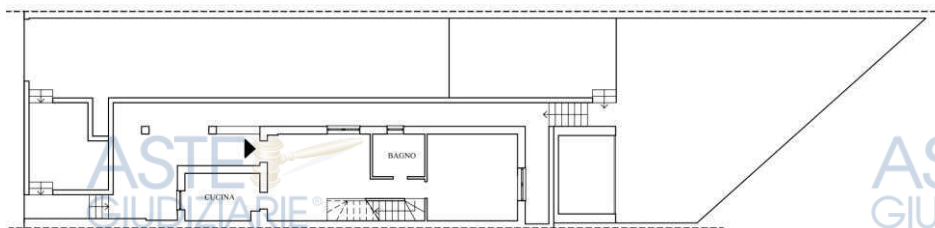
APPARTAMENTO

Durante il sopralluogo sono stati rilevati gli schemi planimetrici graficizzati di seguito:

Dal confronto tra le planimetrie catastali e gli schemi rilevati emergono le seguenti difformità:

- la presenza nell'area aperta sia anteriore che posteriore di gradini, arredi fissi come un barbecue in muratura, muretti e aiuole;
- il posizionamento traslato di circa 3,00 mt del cancello di accesso pedonale (civico 14) e della rampa di scale che consente di accedere al portico;

- la realizzazione nell'area aperta posteriore di un gazebo in muratura con copertura a tetto con tegole, di superficie pari a circa mq 7,50, altezza interna ca mt 2,06; all'interno le pareti sono rivestite con maioliche, è presente una cucina;

- il posizionamento traslato della rampa di scale che dal balcone posteriore conduce all'area aperta trapezoidale retrostante il fabbricato;
- l'allungamento al piano terra del balcone posteriore e realizzazione di un balcone laterale, lungo tutto il prospetto ovest con probabile trasformazione della finestra del living in portafinestra;

- l'allungamento del portico;
- il cambio di destinazione d'uso al piano terra del locale da accessorio/ripostiglio a cucina con la conseguente fruibilità dal salone/pranzo;

- l'annessione al piano primo del sottotetto al locale impianti fotovoltaici;
- l'eliminazione del collegamento interno tra il piano terra ed il piano seminterrato a cui attualmente si accede solo tramite il garage BENE N. 2;

- la trasformazione al piano seminterrato del lavatoio in bagno e l'apertura di una finestra;
