## SEZIONE ESECUZIONI IMMOBILIARI

Perizia dell'Esperto ex art. 568 CPC Geom. Marco D'Alesio, nell'Esecuzione Immobiliare RGE  
361/2023. Giudice dell'Esecuzione Dott. Giuseppe Lauropoli.

**Bene n. 1** – Abitazione posta ai piani seminterrato, terra e primo dell'edificio in Via Enopide di Chio n. 23-25, identificato presso l'Agenzia delle Entrate – Catasto dei Fabbricati di Roma al foglio 1114, particella 174, sub. 501 graffata con la particella 6778 sub. 507, categoria A/7, vani 8, piano S1-T-1.

**Bene n. 2** – Box auto posto al piano seminterrato, dell'edificio in Via Enopide di Chio n. 23-25, identificato presso l'Agenzia delle Entrate – Catasto dei Fabbricati di Roma al foglio 1114, particella 6778, sub. 506, categoria C/6, consistenza mq. 15, piano S1.

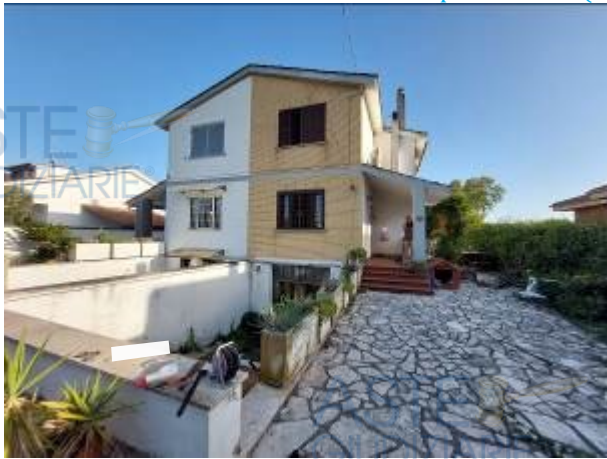
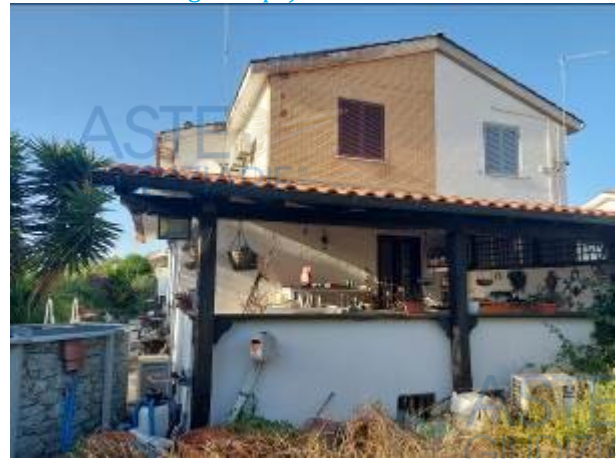
Il villino che ricomprensce le porzioni oggetto del pignoramento

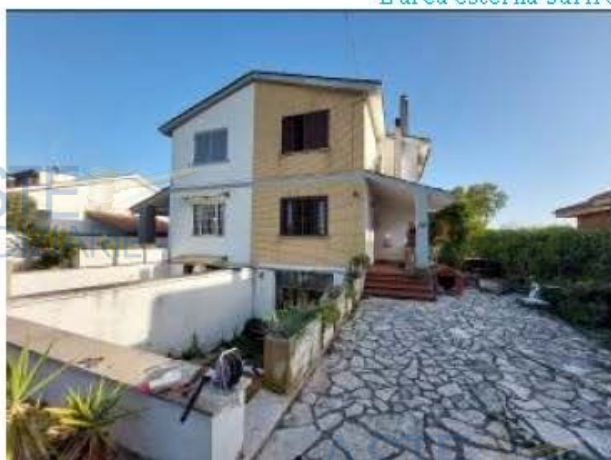
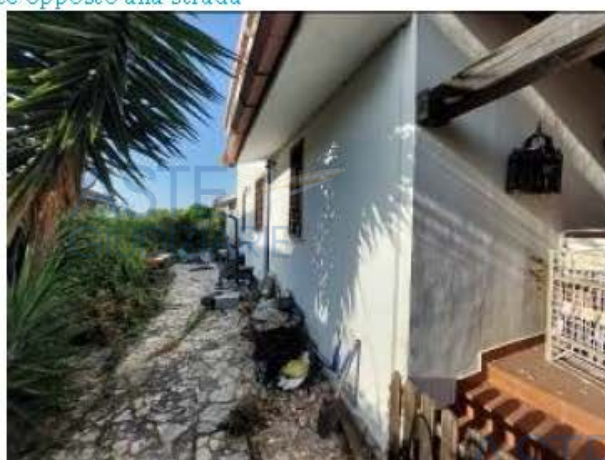
L'area esterna con il portico d'ingresso

Come si evince dalle fotografie riportate nel precedente paragrafo "Consistenza", l'abitazione è risultata nel complesso in ordinario stato di conservazione e comunque consona per la destinazione d'uso a cui è adibita. Alcune parti della falda del tetto, rifinite in intonaco, presentano dei segni di degrado ascrivibili, probabilmente, ad infiltrazioni d'acqua che in minima parte hanno anche "macchiato" il rivestimento in laterizio.
