# TRIBUNALE DI ROMA

Perizia dell'Esperto ex art. 568 c.p.c. Ing. Schibani Antonella, nell'Esecuzione Immobiliare 627/2022 del R.G.E.

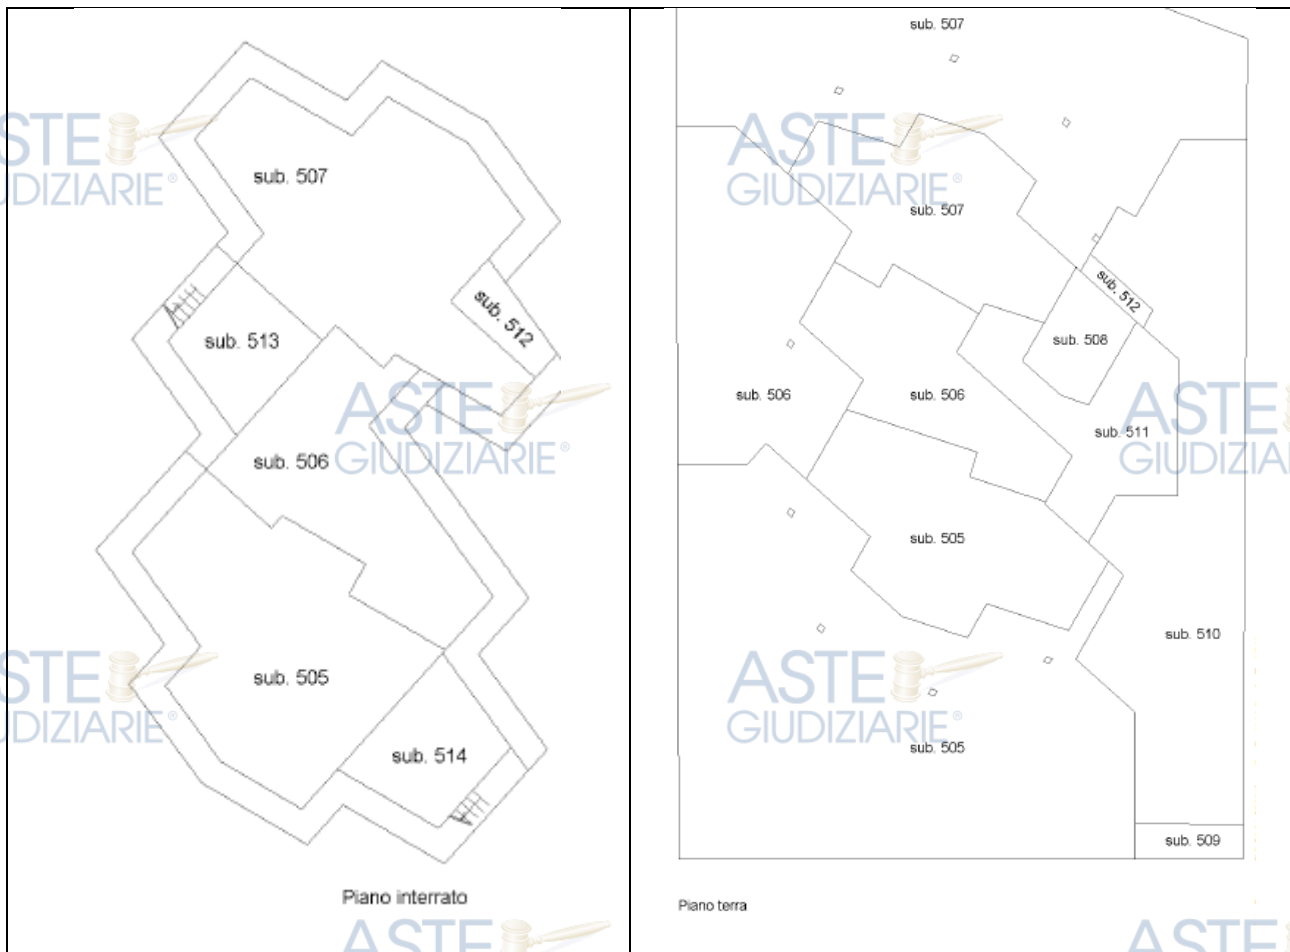
Le parti comuni sono identificate giusto elaborato planimetrico allegato alla pratica di variazione di classe di destinazione d'uso n. RM0233526 del 02/03/2007, con la quale venivano individuati i seguenti beni immobili comuni non censibili, tra le parti coperte (appartenenti al piano seminterrato) e scoperte dell'intero. In particolare, sono identificati come beni comuni non censibili i seguenti cespiti:

- subalterno 509, che identifica la porzione di parte scoperta che insiste sul cancello di ingresso in corrispondenza del civico di Via Renato Massa e che delimita la particella 2766 dalla sede stradale;
- subalterno 510, che indentifica la sede stradale interna, che confina esternamente con la particella 329, comune ai sub 505, sub 506, sub 507 e sub 508;
- sub 511, che identifica la superficie progettualmente destinata ad aree a verde, chiostrina e portico. Le aree presentano destinazioni d'uso diverse da quelle progettuali, in particolare quella a verde è occupata dal parcheggio, mentre sia il porticato che la chiostrina sono state assorbite in una nuova volumetria, in parte occupata dalla rampa di scale di accesso al piano seminterrato, in parte annesse al sub 508;
