TRIBUNALE DI SALERNO

P.E. N. 318/2016/EI

obj.: **CONSULENZA TECNICA D'UFFICIO - VALUTAZIONE OSSERVAZIONI DI PARTE**

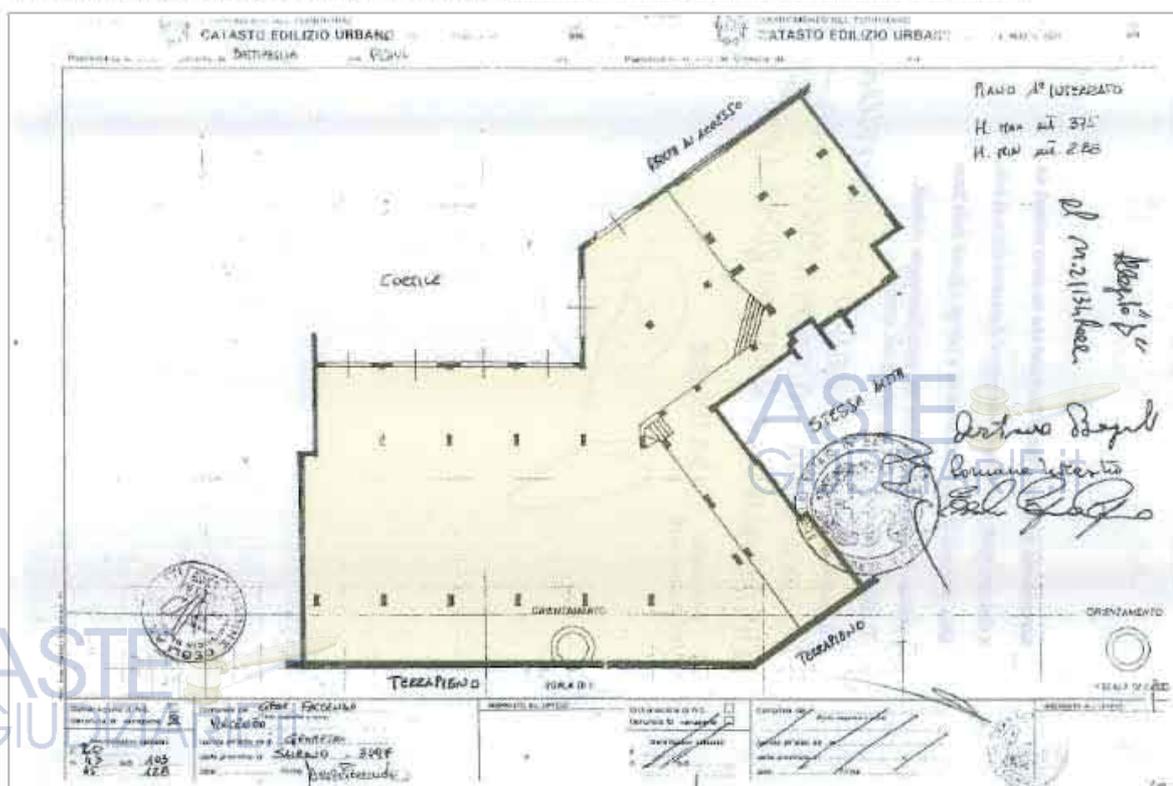
In riscontro a tale rilievo, il C.T.U. ritiene opportuno preliminarmente riportarsi all'atto di pignoramento, ove si legge che oggetto dell'esecuzione forzata risulta "locale al piano interrato ad uso deposito ubicato alla Via Plava del Comune di Battipaglia, fabbricato L 1, composto da un unico ambiente, confinante con terrapieno, con cortile, con rampa di accesso e con proprietà della **[redacted]** riportato nel Catasto dei Fabbricati al foglio 20, p.lla n. 43/103 - 45/128, p. S 1, ctq. C/2, cl. 4", mq. 998, **indicato graficamente nella planimetria allegata all'atto di mutuo sub "D", con le relative pertinenze, accessioni, frutti, rendite e diritti condominiali.**" Tale descrizione del compendio risulta **identicamente ripresa dal contratto di mutuo con garanzia ipotecaria del 10-4-2006**, da cui sorge il debito per cui si procede. Di seguito si riporta stralcio della menzionata "**planimetria allegata all'atto di mutuo sub "D"**".

È di immediata evidenza che **l'allegato "D" richiamato nell'atto di compravendita, consistente nell'attuale planimetria catastale rispondente agli identificativi pignorati, riguarda esclusivamente il locale interrato e nessun'altra consistenza.**

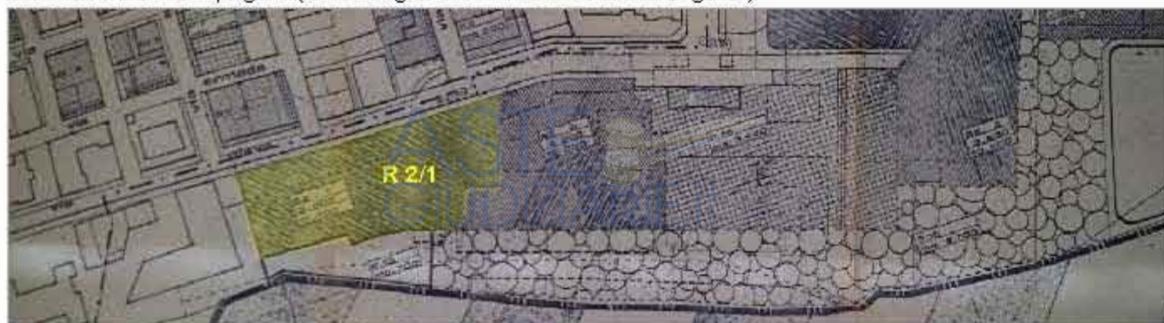
Difatti, **nonostante la invocata "locuzione "porzione di pertinenza del fabbricato stesso così come delimitata nel piano particolareggiato e che costituisce il lotto R 2/1" possa costituire idoneo indizio per l'identificazione del bene", che, ovviamente, il C.T.U. non ha tralasciato nell'elaborato peritale, quando al quesito n.5 ha proposto il seguente "stralcio del piano particolareggiato acquisito in fase di accesso agli atti del Comune di Battipaglia" (lotto in figura evidenziato con fondo giallo):**

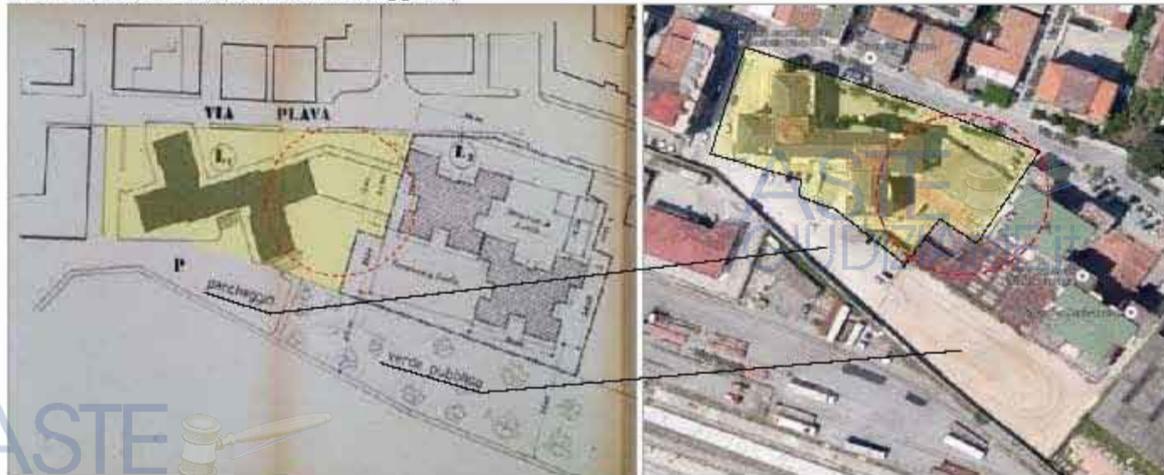
Orbene, **nonostante tale locuzione, alcun "terreno rimasto ineditato...porzione di pertinenza del fabbricato stesso così come delimitata nel piano particolareggiato e che costituisce il lotto "R 2/1" ..." emerge con chiara evidenza** quando si considera lo **stralcio planimetrico assentito** ed il relativo **confronto con lo stralcio satellitare considerati al quesito n.13** dell'elaborato di stima (l'immobile pignorato è evidenziato con cerchio rosso tratteggiato):

Si osserva, infatti, che **tutt'intorno il fabbricato "L1" e fino ai confini del lotto "R 2/1" - questi ultimi in nessuna tavola allegata ai titoli edilizi rinvenuti precisamente delimitati, nemmeno in termini di dis-**

tacchi dai fabbricati – risultano esservi esclusivamente marciapiedi o comunque aree condominiali - ivi incluso (come appresso chiarito) l'area cortilizia da cui l'immobile staggito prende accesso ed anoverato, in atto di compravendita, tra i confini dello stesso -; oltre i confini del lotto risultano esclusivamente area pubbliche

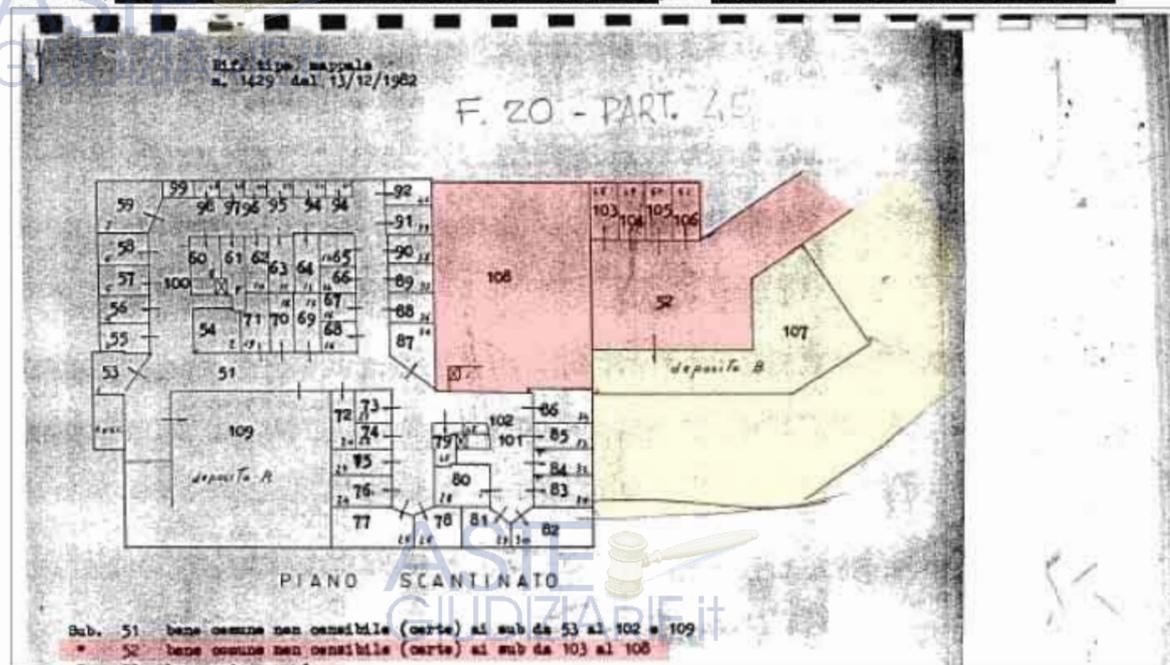
Difatti, nell'istanza interlocutoria del 1-12-2016 rivolta all'Amministratore del Condominio, il C.T.U. ha espressamente richiesto "Voglia, inoltre, chiarire la pertinenzialità della corte antistante l'immobile"; in riscontro, l'interlocutore non ha fornito espressa risposta, ma ha trasmesso il seguente elaborato:

Dalla disamina, si arguisce che il cortile, individuato con n. 52, risulti "bene comune non censibile (corte) ai sub dal 103 a 108" (fondo rosso), ivi incluso, quindi, il n.107, porzione dell'odierno immobile staggito (fondo giallo). Quindi è da escludere anche che la porzione di suolo al vaglio possa rinvenirsi nell'area cortilizia.

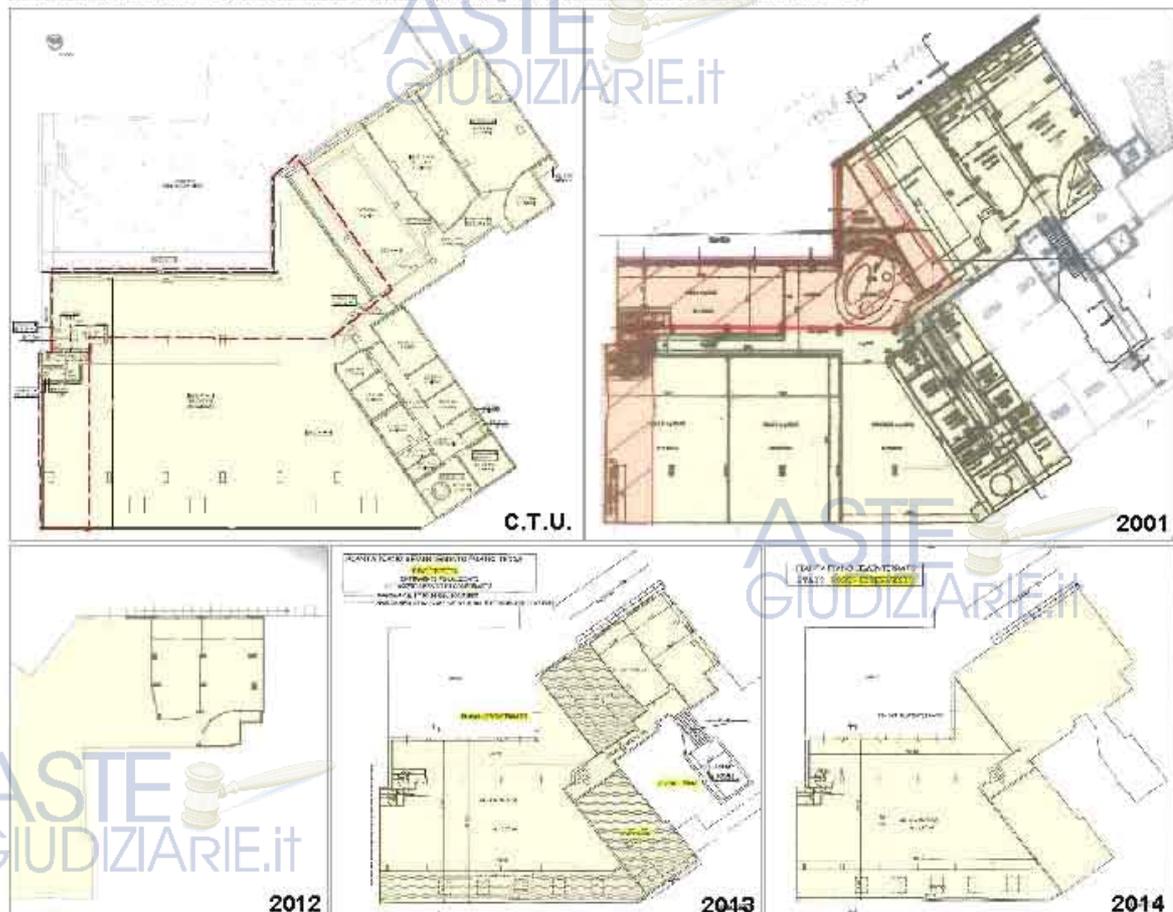
Orbene, allo scopo di accertare quanto affermato nell'osservazione di parte in parola, in data 4-1-2017 il C.T.U. ha preso contatti con il competente ufficio comunale, e, nel giro di poche ore, avendo avuto riscontro positivo, si è recato al Comune di Battipaglia per visionare gli atti (v. allegato 5): a parte una istanza di sanatoria del 2008, di cui non è emerso alcun seguito, **il competente ufficio comunale ha effettivamente rinvenuto i titoli rivendicati in note di parte**; di seguito, per brevità, **si pone a raffronto l'attuale pianta prodotta dal C.T.U., con la pianta relativa all'accertamento/ordinanza di demolizione del 2001** (già considerata in relazione peritale), e con **le piante principali riportate nei segnalati titoli edilizi S.C.I.A. del 2012** (allegato 6), **P.D.C. del 2013** (allegato 7), **D.I.A. del 2014** (allegato 8):

Mentre è di immediata evidenza l'effettivamente legittimazione per S.C.I.A. del 2012 delle aperture realizzate all'altezza della rampetta di accesso al cortile, i grafici dello stato progetto di cui al P.D.C. del 2013 ed alla D.I.A. del 2014, richiedono approfondimento. Dalla consultazione delle rispettive relazioni tecniche, si evince che, mentre **con il P.D.C. del 2013**, oltre a sanare la realizzazione della scala di collegamento tra l'immobile interrato di interesse e locale commerciale posto al piano primo (non rientrante nell'immobile di cui agli identificativi catastali pignorati e all'attualità preclusa), **in riscontro alle ordinanze demolitorie n. 152/2001 (divisioni interne con cambio di destinazione d'uso da box a palestra) e n. 362/2001 (maggiore volumetria del piano interrato)**, **si autorizzava, da un lato, alla demolizione delle opere interne, impianti e servizi finalizzati all'uso di palestra** (dunque **ripristino originaria destinazione d'uso garage**), dall'altro, alla **sanatoria delle maggiori volumetrie realizzate, mediante preclusione di equivalenti superfici dell'immobile**, pertanto **da trasformarsi in intercapedine** (versante via Plava) **e vuoti tecnici** (odierni ambiente piscina e benessere); invece, **con la D.I.A. del 2014**, non diffidata nei termini previsti (anzi, risulta anche la determinazione dei relativi oneri), si comunicava l'intenzione di **recuperare porzione dell'intercapedine, prevista in P.D.C. 2013, con la creazione di una controsoffittatura ove sarebbero state alloggiate le canalizzazioni di raccolta delle acque piovane provenienti dalla griglie di areazione**. Il tutto secondo i seguenti:

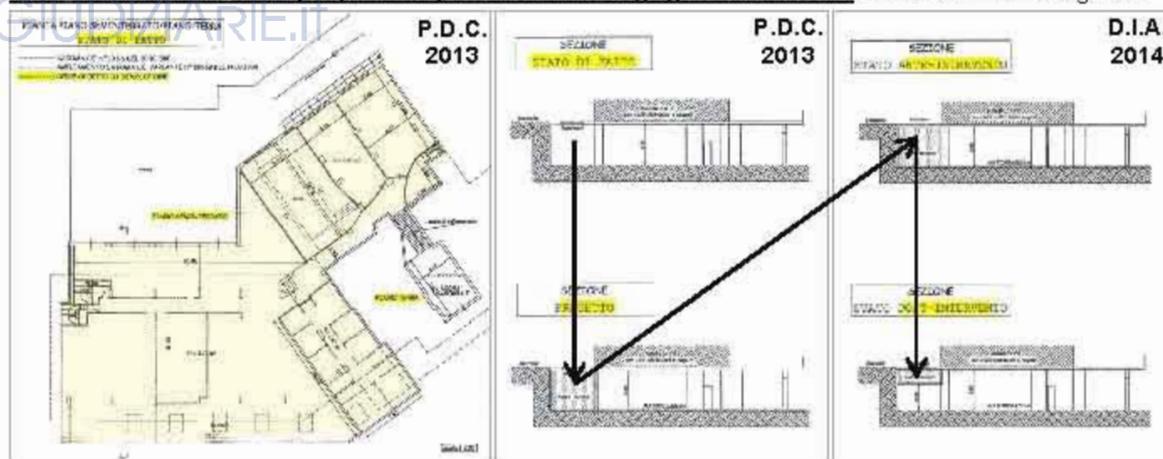
Orbene, dal confronto di questi grafici con i precedenti, ed, in particolare con il grafico di stato di fatto redatto dal C.T.U., si osserva che:

- 1) **le opere di demolizione finalizzate al ripristino dell'originaria destinazione d'uso sono state effettuate solo in minima parte, ossia nell'area attualmente destinata ad autorimessa**
- 2) **la trasformazione in intercapedine e vuoti tecnici non è avvenuta**
- 3) **la realizzazione dell'intercapedine** (lato via Plava), ove mai eseguita, **non risulta rimodulata con la controsoffittatura prevista in D.I.A. del 2014**.

In altri termini, **nonostante i titoli edilizi del 2013 e 2014** (non diffidati), **lo stato attuale dell'immobile denuncia il sostanziale permanere delle medesime irregolarità rilevata dal C.T.U. in relazione di stima**.
