TRIBUNALE DI SCIACCA  
SEZIONE EE.II CIVILE – ESECUZIONI IMMOBILIARE

**ESECUZIONE IMMOBILIARE N. 52/2019**

**RELAZIONE DI STIMA DEL CTU**

**LOTTO 1 – IMMOBILE N.1** -: magazzino a piano terra sito in Ribera, Via Santa Teresa n.39, di una consistenza catastale di mq. 69. Il tutto censito nel N.C.E.U. al **foglio 9 mappale 1750 sub.2, Piano T., Categoria C/2, Classe I, mq.69 rendita r.c.e. 210,25**

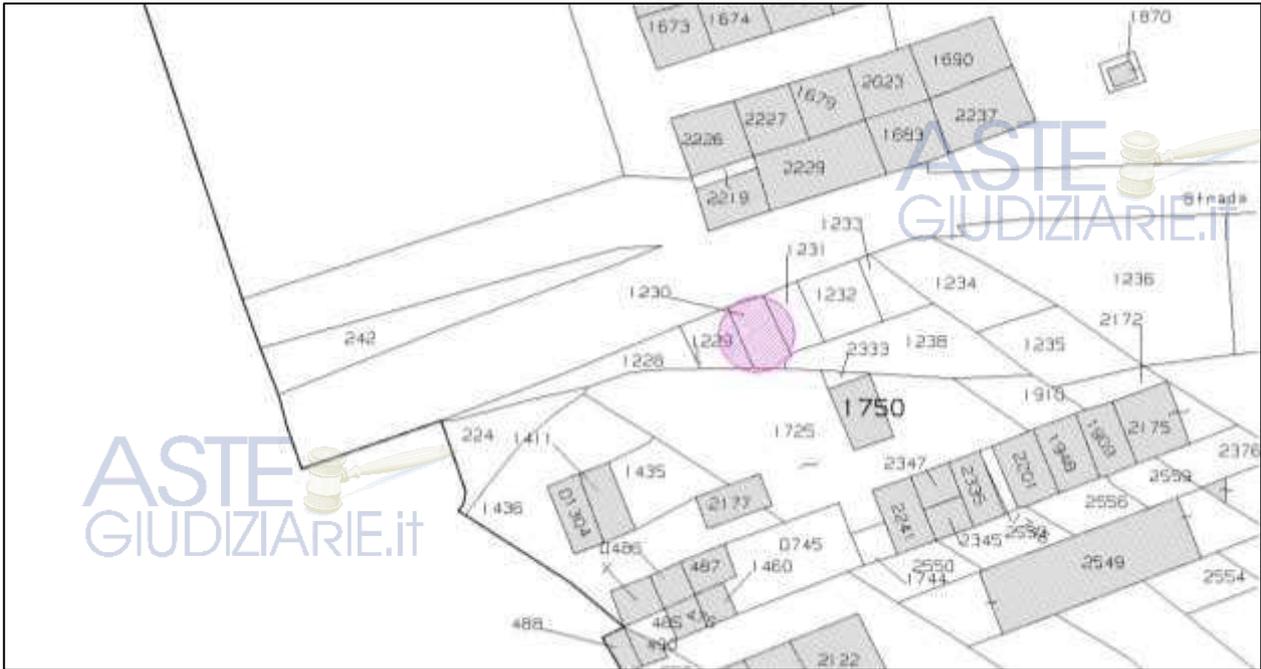
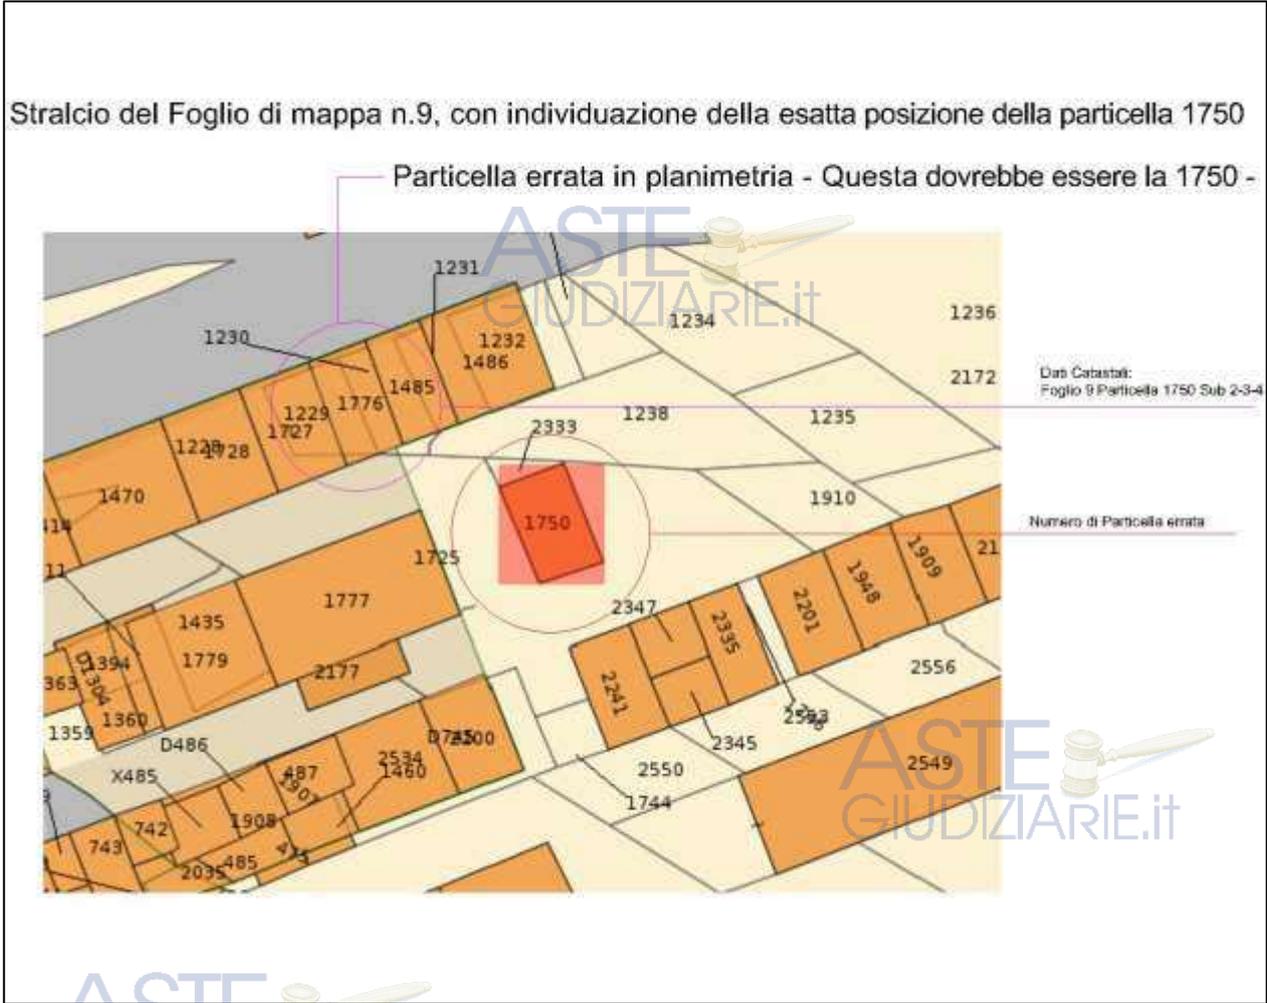
Foto Tav. 5– Individuazione Lotto 1, 2 e 3 Immobile 1, 2 e 3 – Planimetria catastale Foglio 9 particella 1750 (posizione catastale da correggere)

Foto Tav. 6– Individuazione Lotto 1, 2 e 3 Immobile 1, 2 e 3 – Planimetria catastale Foglio 9 particella 1750.

sia ad una variazione catastale che all'allineamento identificativo catastale, con indicazione dell'esatta posizione della particella, che attualmente è rappresentata in maniera errata (**Foto Tav. 5 e 6**).

- Oneri erariale per variazione catastale, spese tecniche **1.200,00 Euro (Milleduecento/00 Euro) + I.V.A se dovuta + Cassa;**
- Spese tecniche per allineamento identificativo catastale **500,00 Euro (Cinquecento/00 Euro) + I.V.A se dovuta + Cassa;**

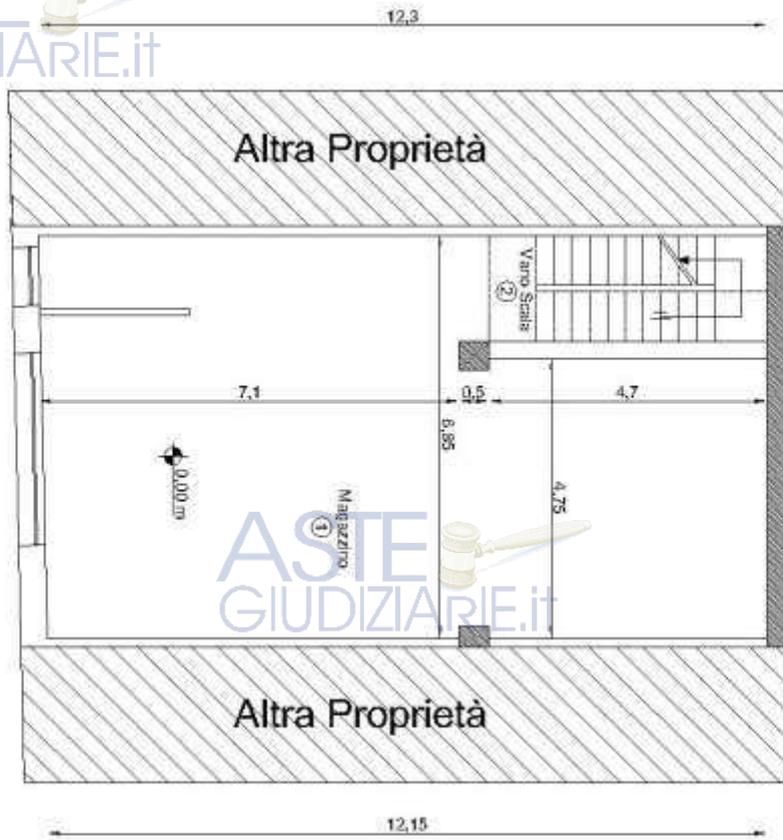
Foto Tav. 45- Rilievo geometrico stato di fatto e calcolo delle superfici - Lotto 1 Immobile 1.

Con riferimento al magazzino, per quanto riguarda il calcolo delle superfici, i volumi le distribuzioni degli spazi sia interni che esterni, il sottoscritto ha provveduto ad effettuare un adeguato rilievo geometrico dello stato di fatto, rilevando innanzi tutto delle difformità tra quanto presente nella planimetria catastale **(Foto Tav. 8)** e quanto effettivamente rilevato in situ **(Foto Tav. 45)**.

# Calcolo superfici Piano Terra- Stato Attuale (Pianta scala 1:100) -

1) Magazzino = 73,27 mq.

2) Vano Scala = 8,16 mq.

Sul Magazzino = 83,37 mq.

Superficie Calpestabile = Sua + SA =  
(73,27 + 8,16) mq. = 81,73 mq.

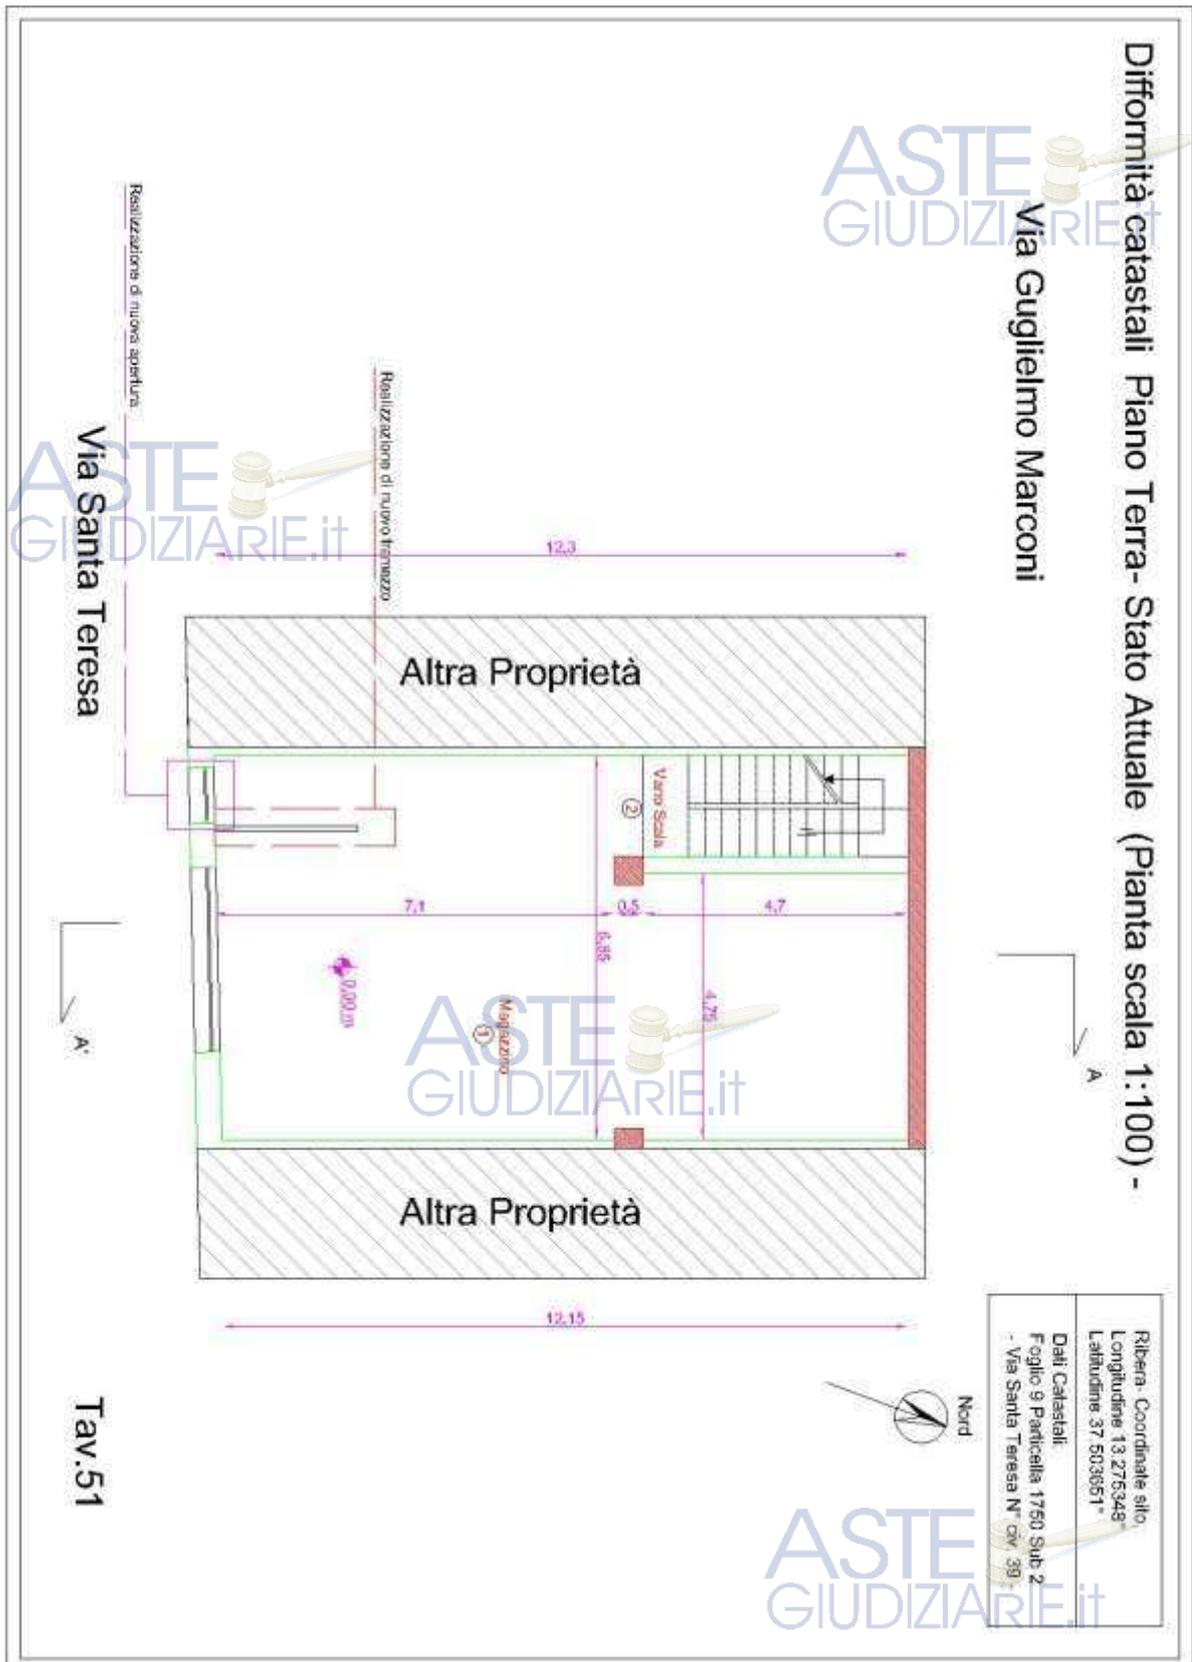
**Foto Tav. 45**– Planimetrica catastale con individuazione difformità - Lotto 1 Immobile 1.

Ovvero è stato realizzato un tramezzo in direzione ortogonale alla saracinesca e contestualmente è stata realizzata una nuova apertura lungo il prospetto principale prospiciente la via S. Teresa n.39 **(Foto Tav. 51 e 8)**

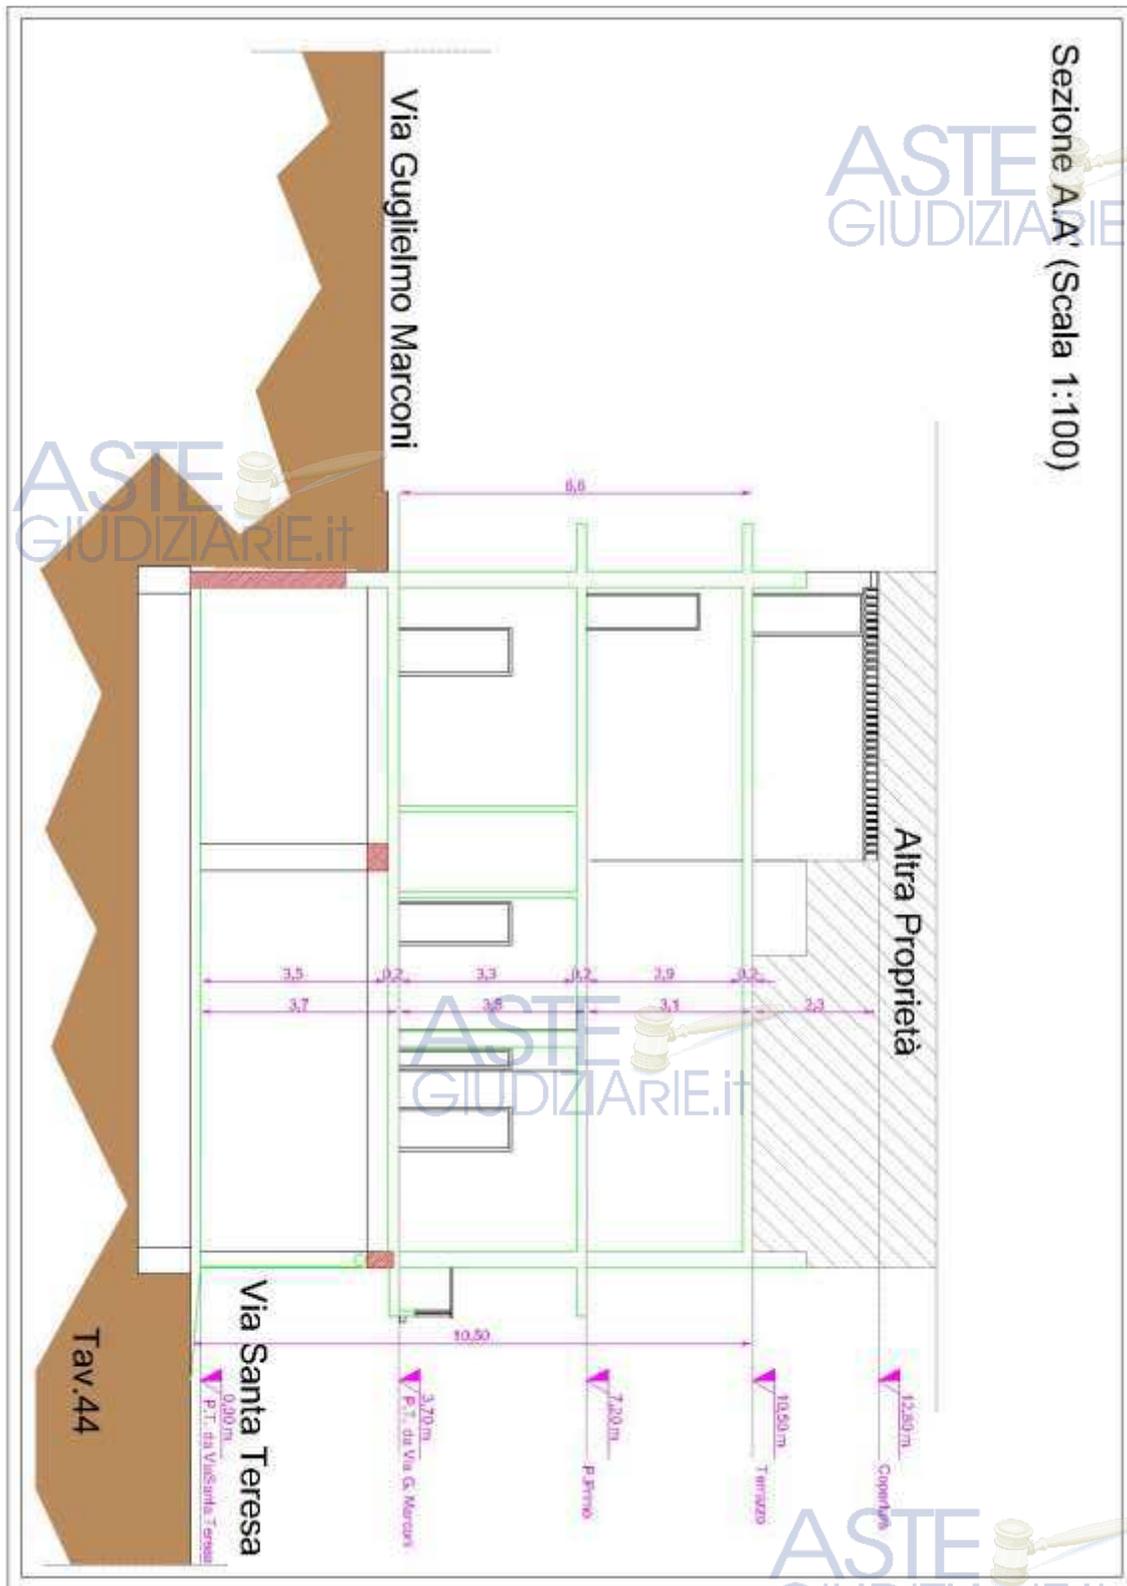
Foto Tav. 44– Sezione A.A' - Lotto 1, 2 e 3 Immobile 1, 2 e 3.

- Altezza utile H= 3,50 m. (**Foto Tav. 44**).

L'immobile 1 oggetto di perizia fa parte di un edificio che si sviluppa su tre piani fuori terra, piano terra con ingresso da Via S. Teresa n.39, piano terra con ingresso da Via G. Marconi 264, piano primo con ingresso da Via G. Marconi 264, Terrazzo praticabile e Torrino Scala **(Foto Tav. 44)**, la struttura portante risulta essere mista in cemento armato e in muratura portante in conci di tufo, con pilastri e travi in cemento armato in corrispondenza del magazzino a piano terra, i solai sono realizzati in latero cemento, la tompagnatura esterna non è bene rifinita con intonaco quasi assente, soprattutto in corrispondenza dei balconi che mostrano lesioni dovute quasi sicuramente al distacco dell'intonaco **(Foto 5 e 6 Tav. 16) (Foto 8 e 10 Tav. 14)**

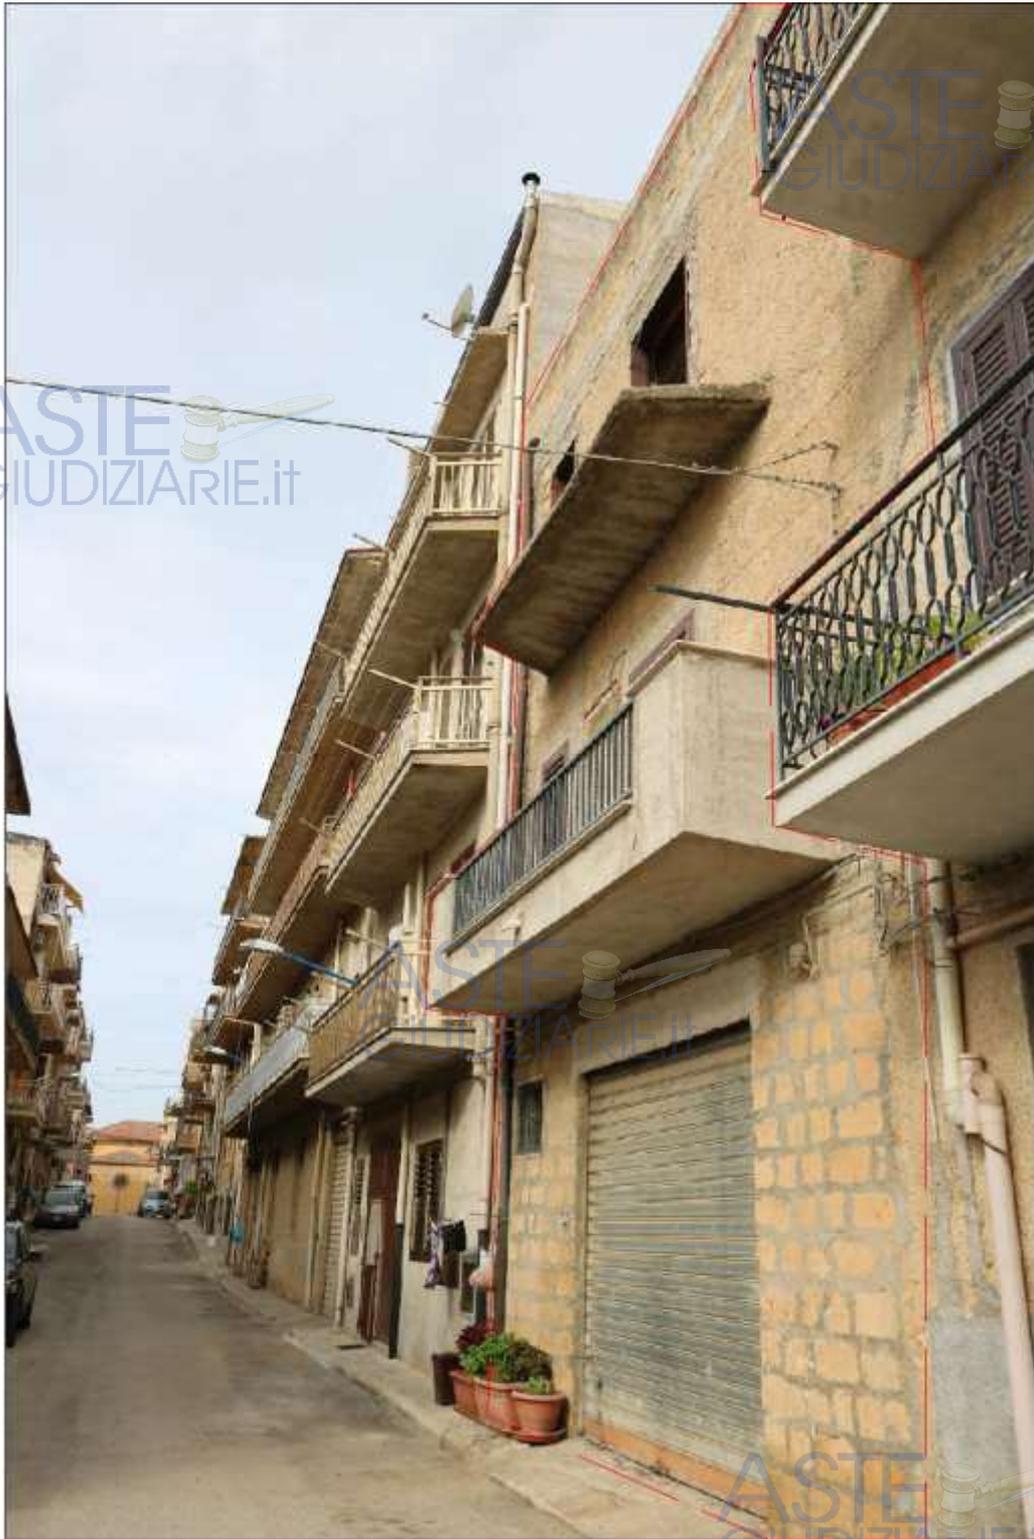
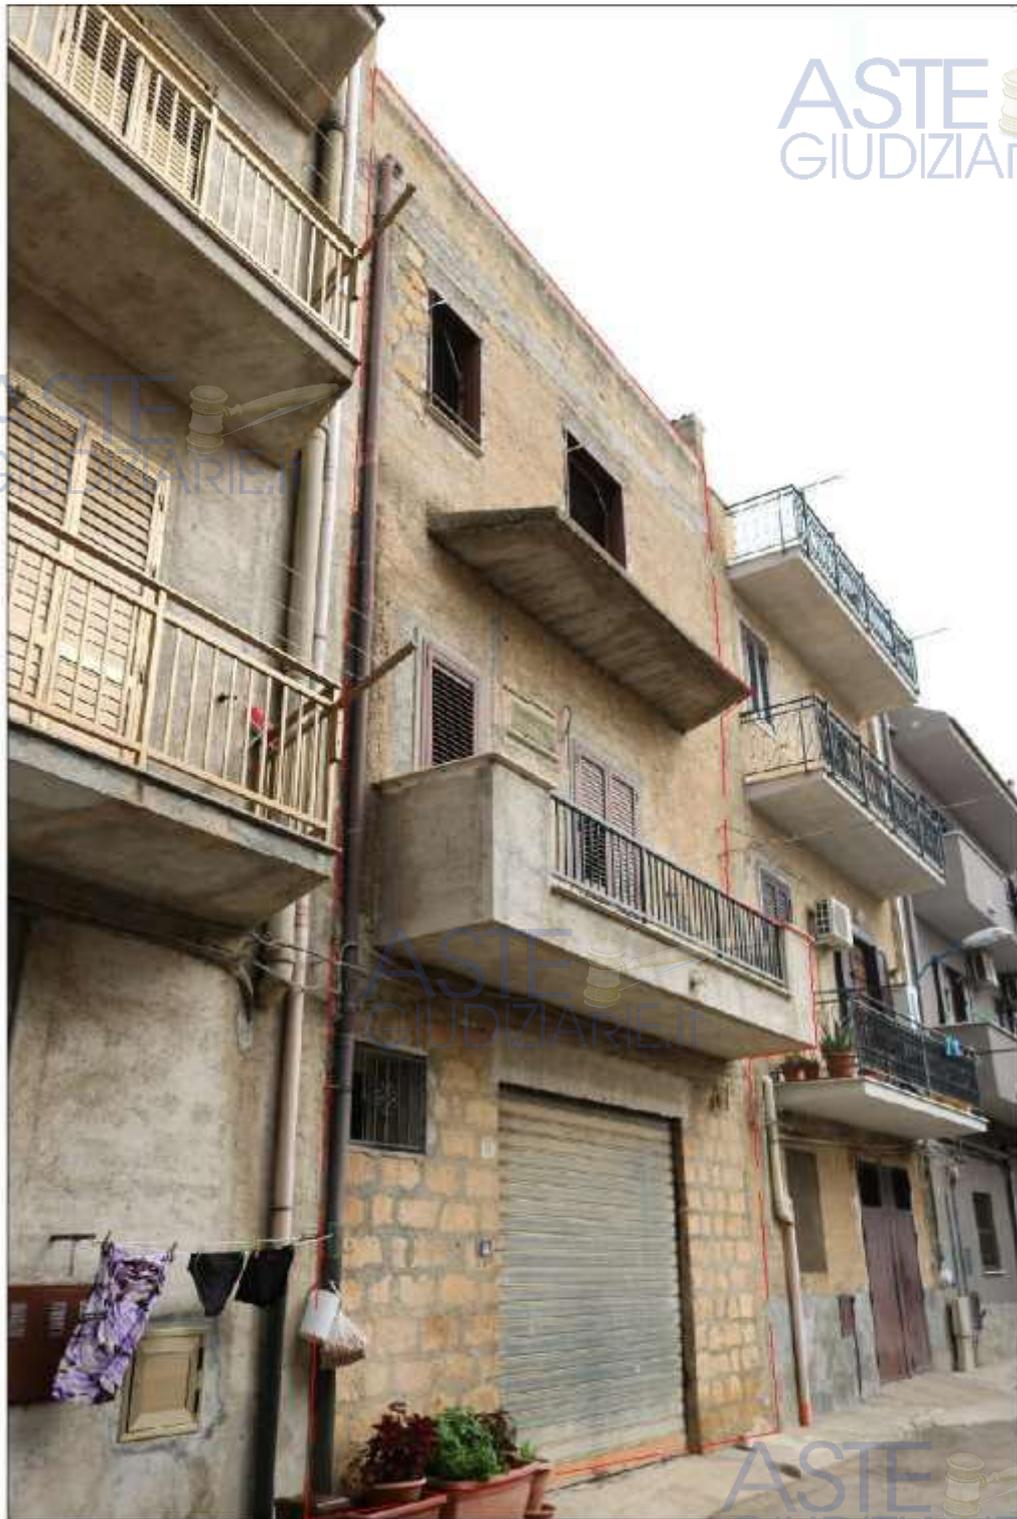
Foto 5 Tav. 16– Individuazione viabilità in prossimità del Lotto 1 Immobile 1 – Via Santa Teresa.

Foto 6 Tav. 16– Individuazione viabilità in prossimità del Lotto 1 Immobile 1 – Via Santa Teresa.

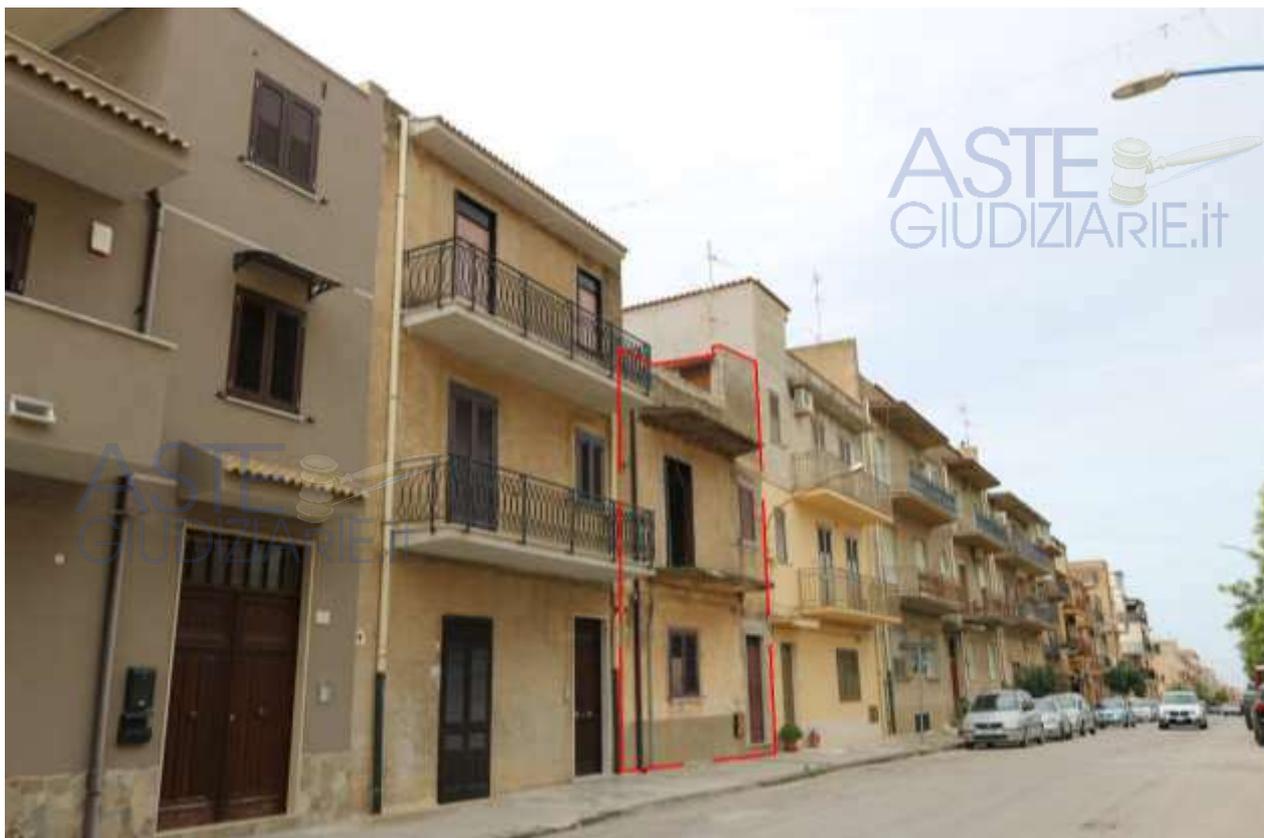
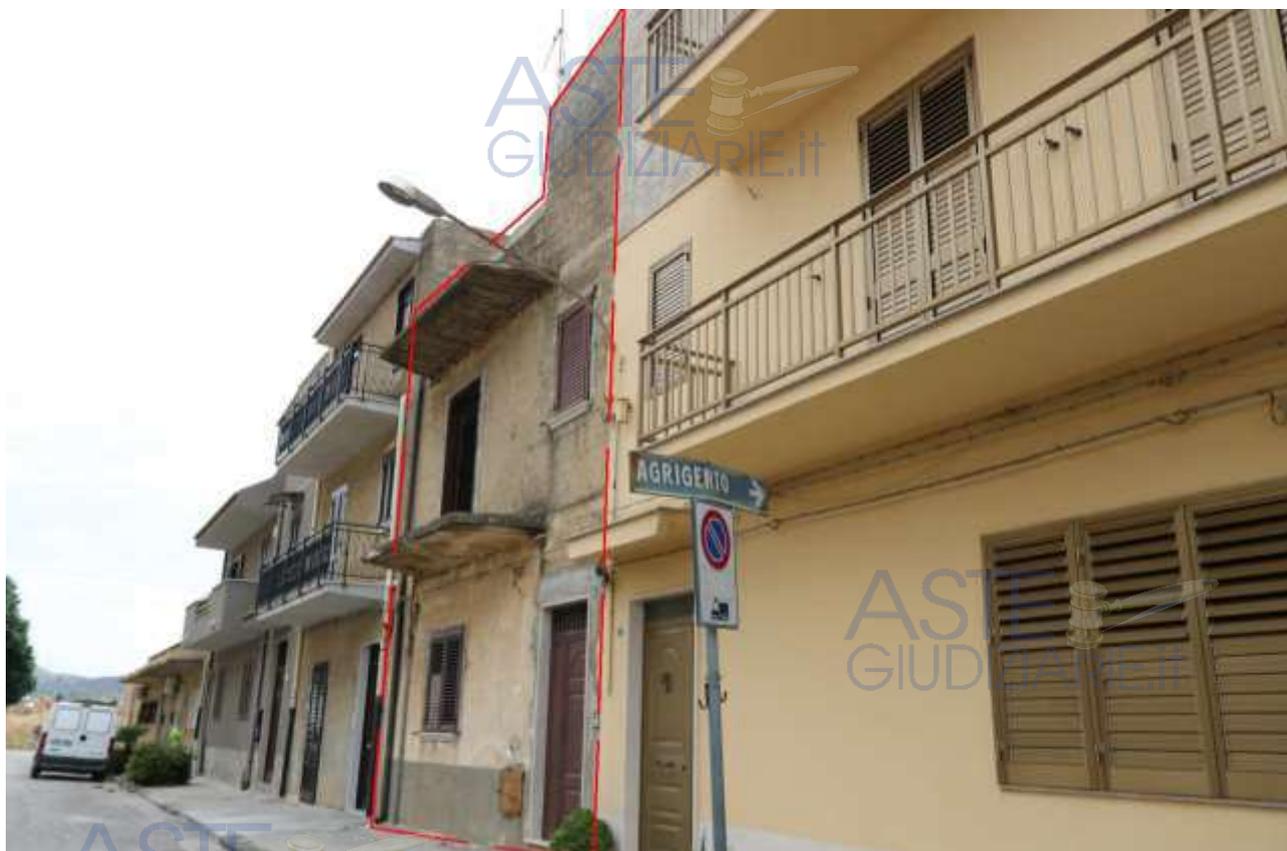
L'immobile come sopra descritto si sviluppa su tre piani fuori terra, confina lungo il lato Est con altro immobile, lungo il lato Ovest con altro immobile, mentre a Nord ed a Sud confina con strada pubblica, esternamente risulta quasi allo stato grezzo con intonaci deteriorati, soprattutto in corrispondenza dei balconi posti al piano primo in corrispondenza della via G. Marconi lungo il lato Sud dell'edificio **(Foto 5 e 6 Tav. 16)**, che lungo il lato Nord in corrispondenza dei balconi posti al piano primo della Via Santa Teresa **(Foto 8 e 10 Tav. 14)**, lungo i quali in alcune parti emergono i ferri di armatura in pessimo stato conservativo.

La struttura principale portante realizzata, come sopra detto, in muratura in conci di tufo risulta edificata in aderenza con altri edifici sia lungo il lato Est che lungo il lato Ovest, visivamente non appaiono segni di dissesto, tuttavia sia la scala interna che i balconi esterni appaiono in pessimo stato di conservazione, con gravi lesioni strutturali tali da richiedere immediato intervento di consolidamento strutturale.

**Foto 8 Tav. 14**– Individuazione del Lotto 1 Immobile 1 con accesso da scala interna tramite portone di ingresso all'immobile 2 Lotto 2 ubicato in via G. Marconi.

**Foto 10 Tav. 14**– Individuazione del Lotto 1 Immobile 1 con accesso da scala interna tramite portone di ingresso all'immobile 2 Lotto 2 ubicato in via G. Marconi.

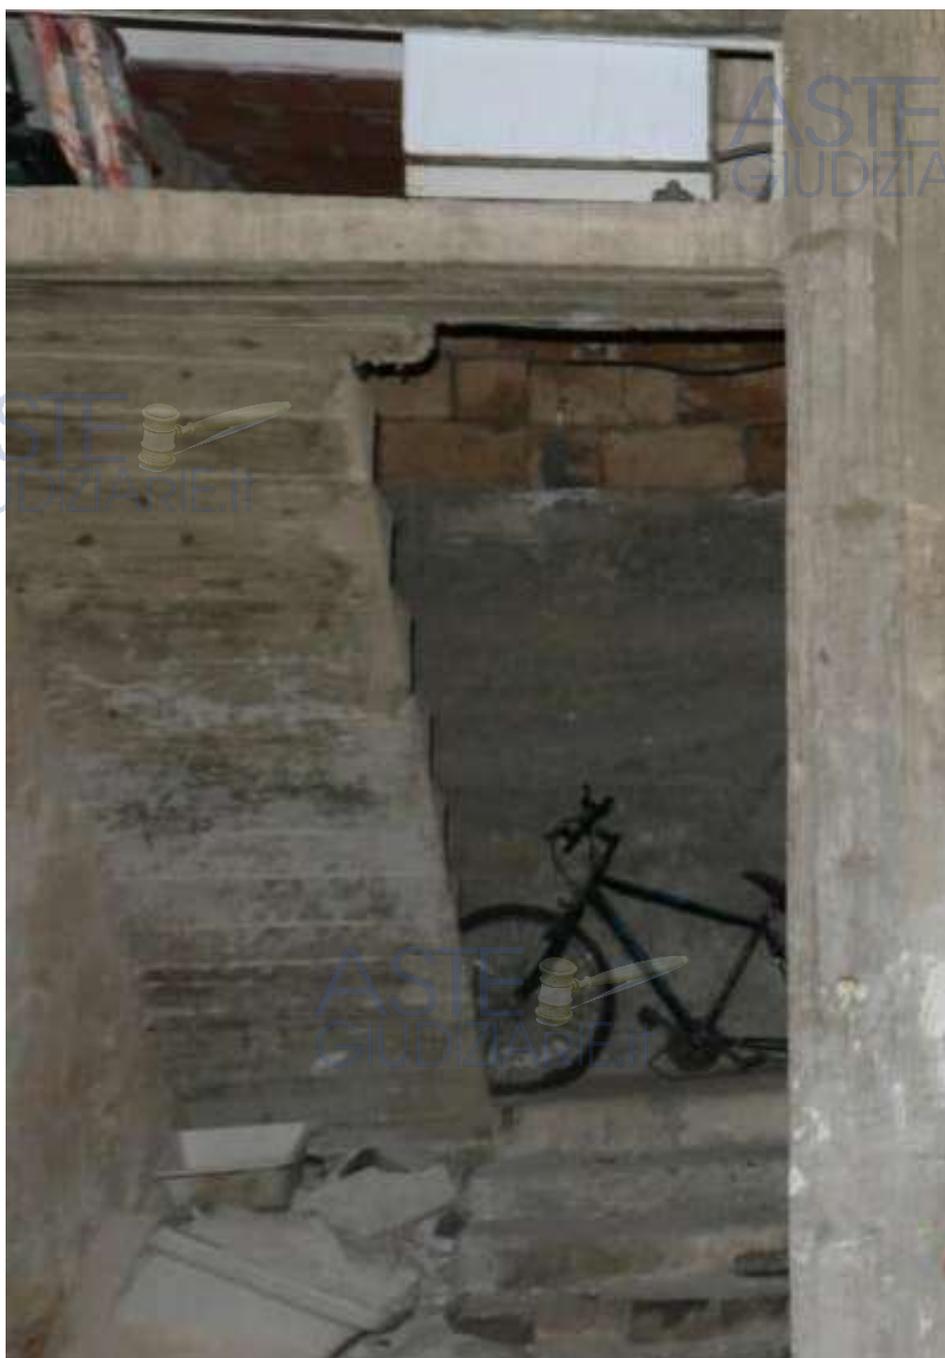
Foto 11 Tav. 18–Scala interna Lotto 1 Immobile 1.

L'accesso al magazzino avviene tramite una saracinesca ubicata al piano terra del sopra citato immobile lungo la via S. Teresa n.39. Altro accesso al magazzino avviene tramite un portone ubicato lungo la via G. Marconi n. 264, dal quale tramite una scala interna è possibile accedere a detto magazzino **(Foto 11 Tav. 18)**.

La scala interna che collega i vari piani è intonacata in parte e pitturata, non è pavimentata, le finiture (pavimenti) sono in ceramica relativamente al solo appartamento (Immobile 2 Lotto 2) ubicato al piano terra con ingresso dalla Via Marconi. Il magazzino risulta invece essere allo stato grezzo, così come il piano primo.

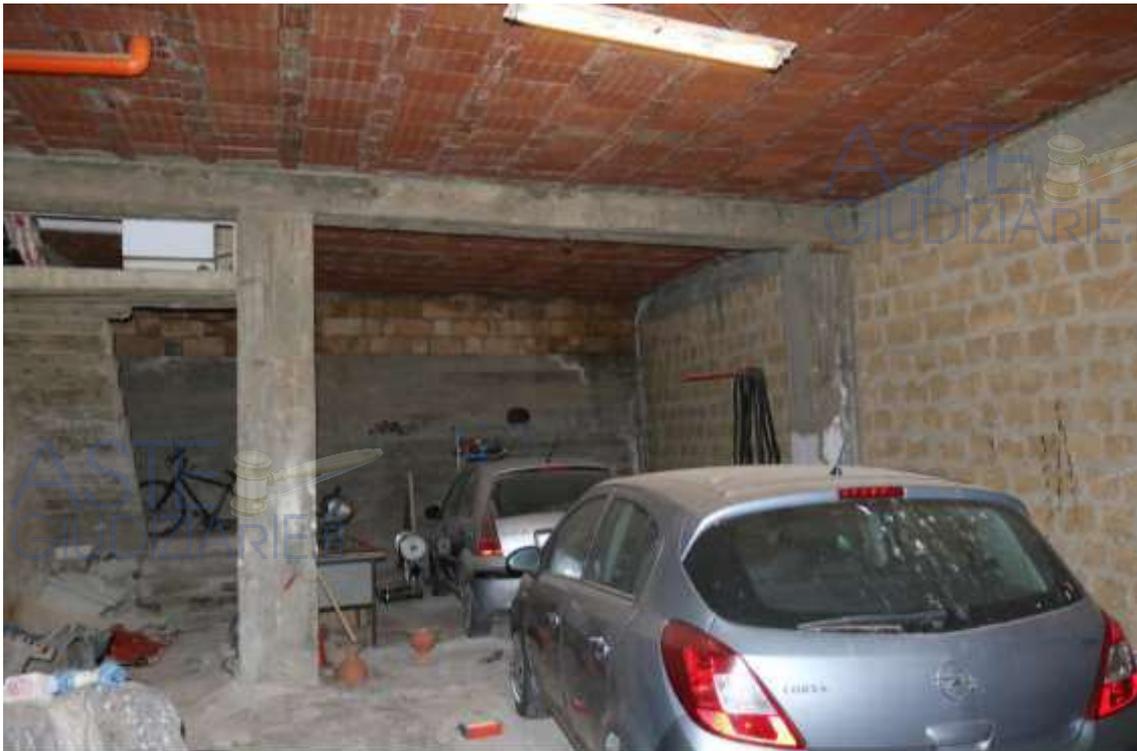
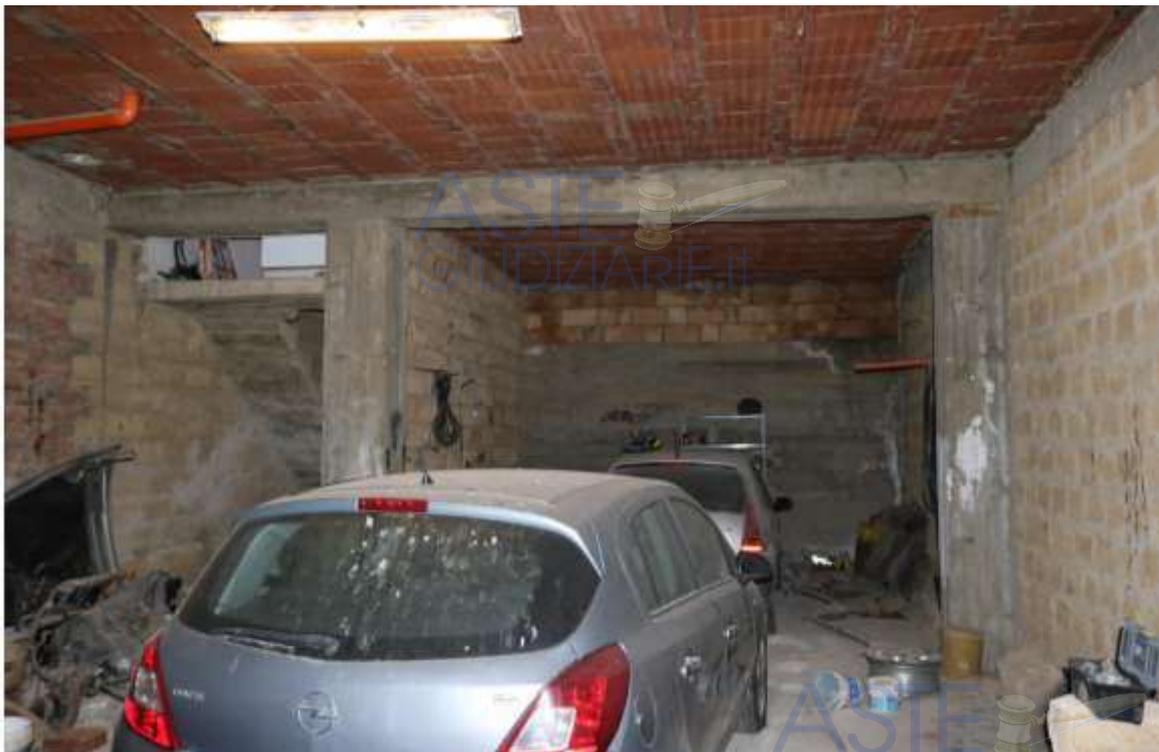
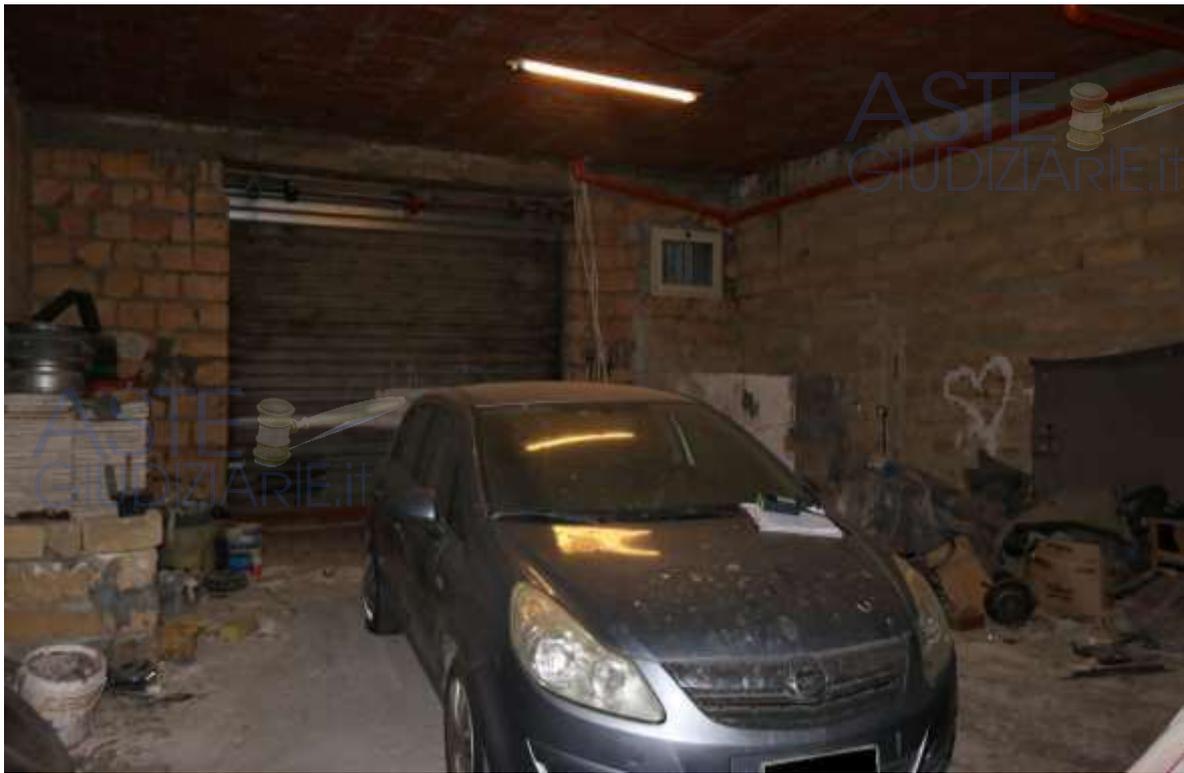
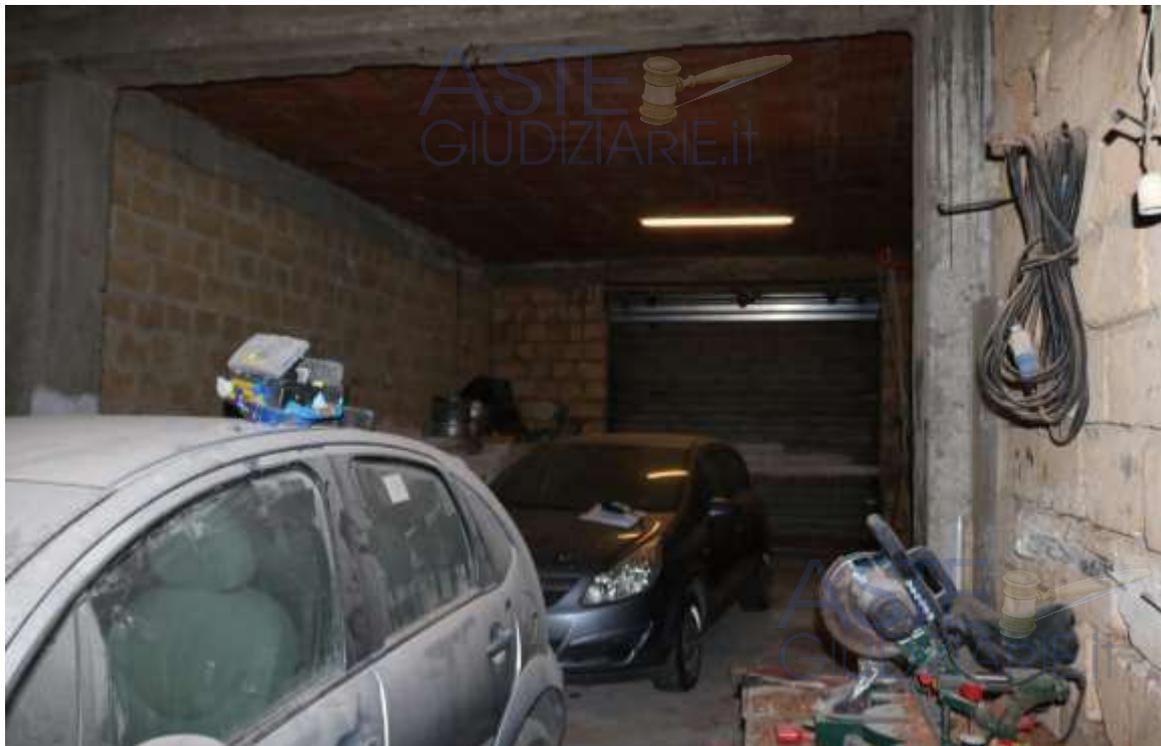
Dal sopralluogo effettuato presso l'immobile 1, è emerso il cattivo stato di conservazione, a conferma di quanto detto si riporta un dettagliato rilievo fotografico del magazzino, utile a capire lo stato di fatto e le caratteristiche interne dello stesso (**Foto Tav. 17**).

- **Magazzino (Foto 11, 12, 13, 14 Tav. 18):**

Pavimento in battuto di cemento, nessuna finitura, infissi in pvc e saracinesca in ferro, cattivo stato di conservazione e manutenzione.

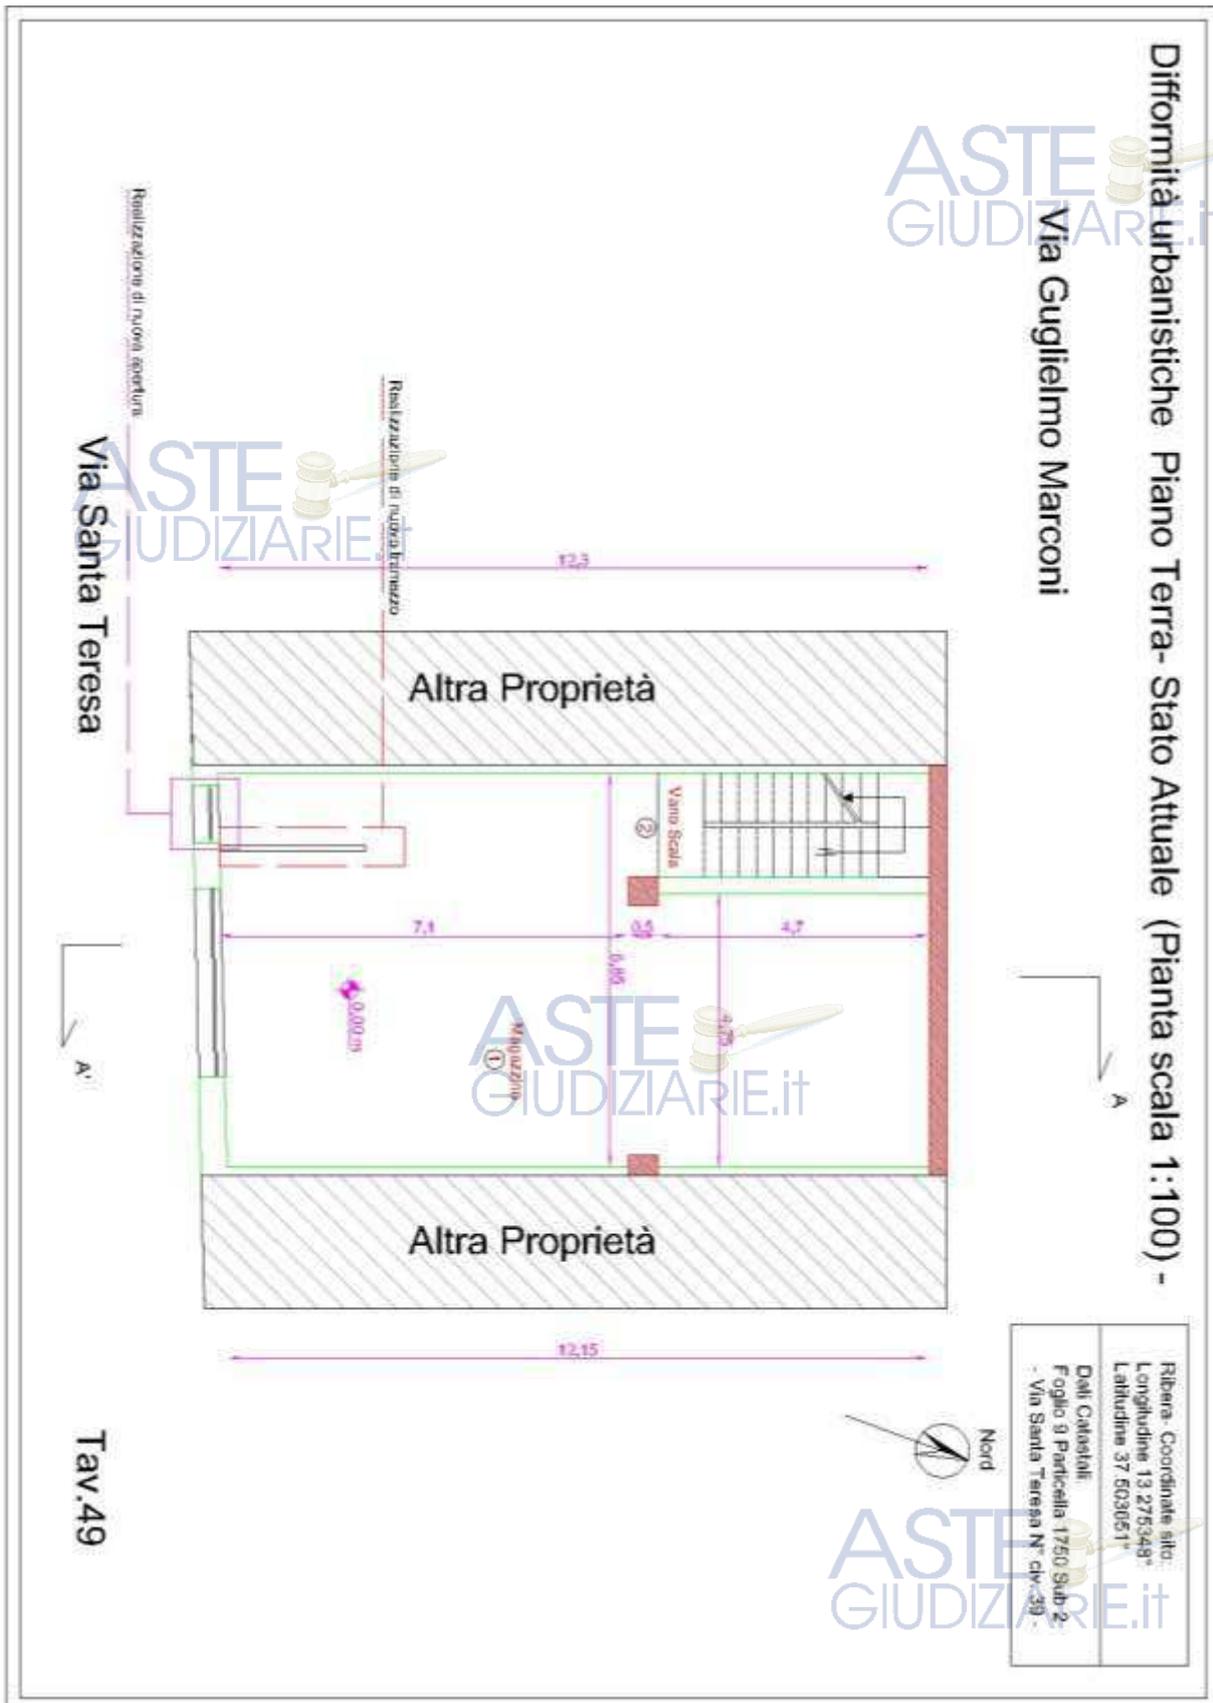
Foto Tav. 49 – Individuazione difformità urbanistiche e stato attuale Lotto 1 Immobile1 – Rilievo Stato attuale Foglio 9 particella 1750 sub. 2.

L'edificio realizzato così come rilevato **(Foto Tav. 49)** e l'edificio autorizzato **(Foto Tav. 50)** presenta delle difformità;

A seguito di un dettagliato rilievo dello stato dei luoghi ed un confronto tra la planimetria rilevata sui luoghi **(Foto Tav. 49)**, la planimetria catastale **(Foto Tav. 51)** e la planimetria depositata presso l'U.T.C. di Ribera **(Foto Tav. 50)**, il sottoscritto ha potuto rilevare non solo difformità catastali non "lievi", ma anche difformità di tipo urbanistico, motivo per cui si dovrà prima procedere ad una regolarizzazione edilizia tramite SCIA (Segnalazione Certificata di Inizio Attività) in sanatoria ai sensi dell'art. 36 ai sensi del D.P.R. 380/2001 in riferimento ai tramezzi realizzati e alle aperture (in conformità alla disciplina urbanistica ed edilizia vigente sia al momento della realizzazione dello stesso, sia al momento della presentazione della domanda) e successivamente si dovrà procedere

In riferimento al quesito posto ossia quantificare i costi nel caso di difformità, vanno distinti i costi relativi al catasto da quelli relativi alla regolarizzazione urbanistica:

**A) Costi per regolarizzazione urbanistica relativamente alla presentazione della SCIA Segnalazione Certificata di Inizio Attività) in sanatoria:**

- Spese tecniche relativi alla presentazione della SCIA (Segnalazione Certificata di Inizio Attività) in sanatoria **1.500,00 Euro (Millecinquecento/00 Euro) + I.V.A se dovuta + Cassa;**
- Sanzione amministrativa applicata, relativamente alla richiesta di sanatoria ai sensi dell'art. 36 del D.P.R 380/2001 **516,00 Euro (Cinquecentosedici/00 Euro);**
- Diritti istruttori **500,00 Euro (Cinquecento/00 Euro);**
