TRIBUNALE DI SCIACCA  
SEZIONE EE.II CIVILE – ESECUZIONI IMMOBILIARE

**ESECUZIONE IMMOBILIARE N. 52/2019**

**RELAZIONE DI STIMA DEL CTU**

**LOTTO 1 – IMMOBILE N.1** -: magazzino a piano terra sito in Ribera, Via Santa Teresa n.39, di una consistenza catastale di mq. 69. Il tutto censito nel N.C.E.U. al **foglio 9 mappale 1750 sub.2, Piano T., Categoria C/2, Classe I, mq.69 rendita r.c.e. 210,25**

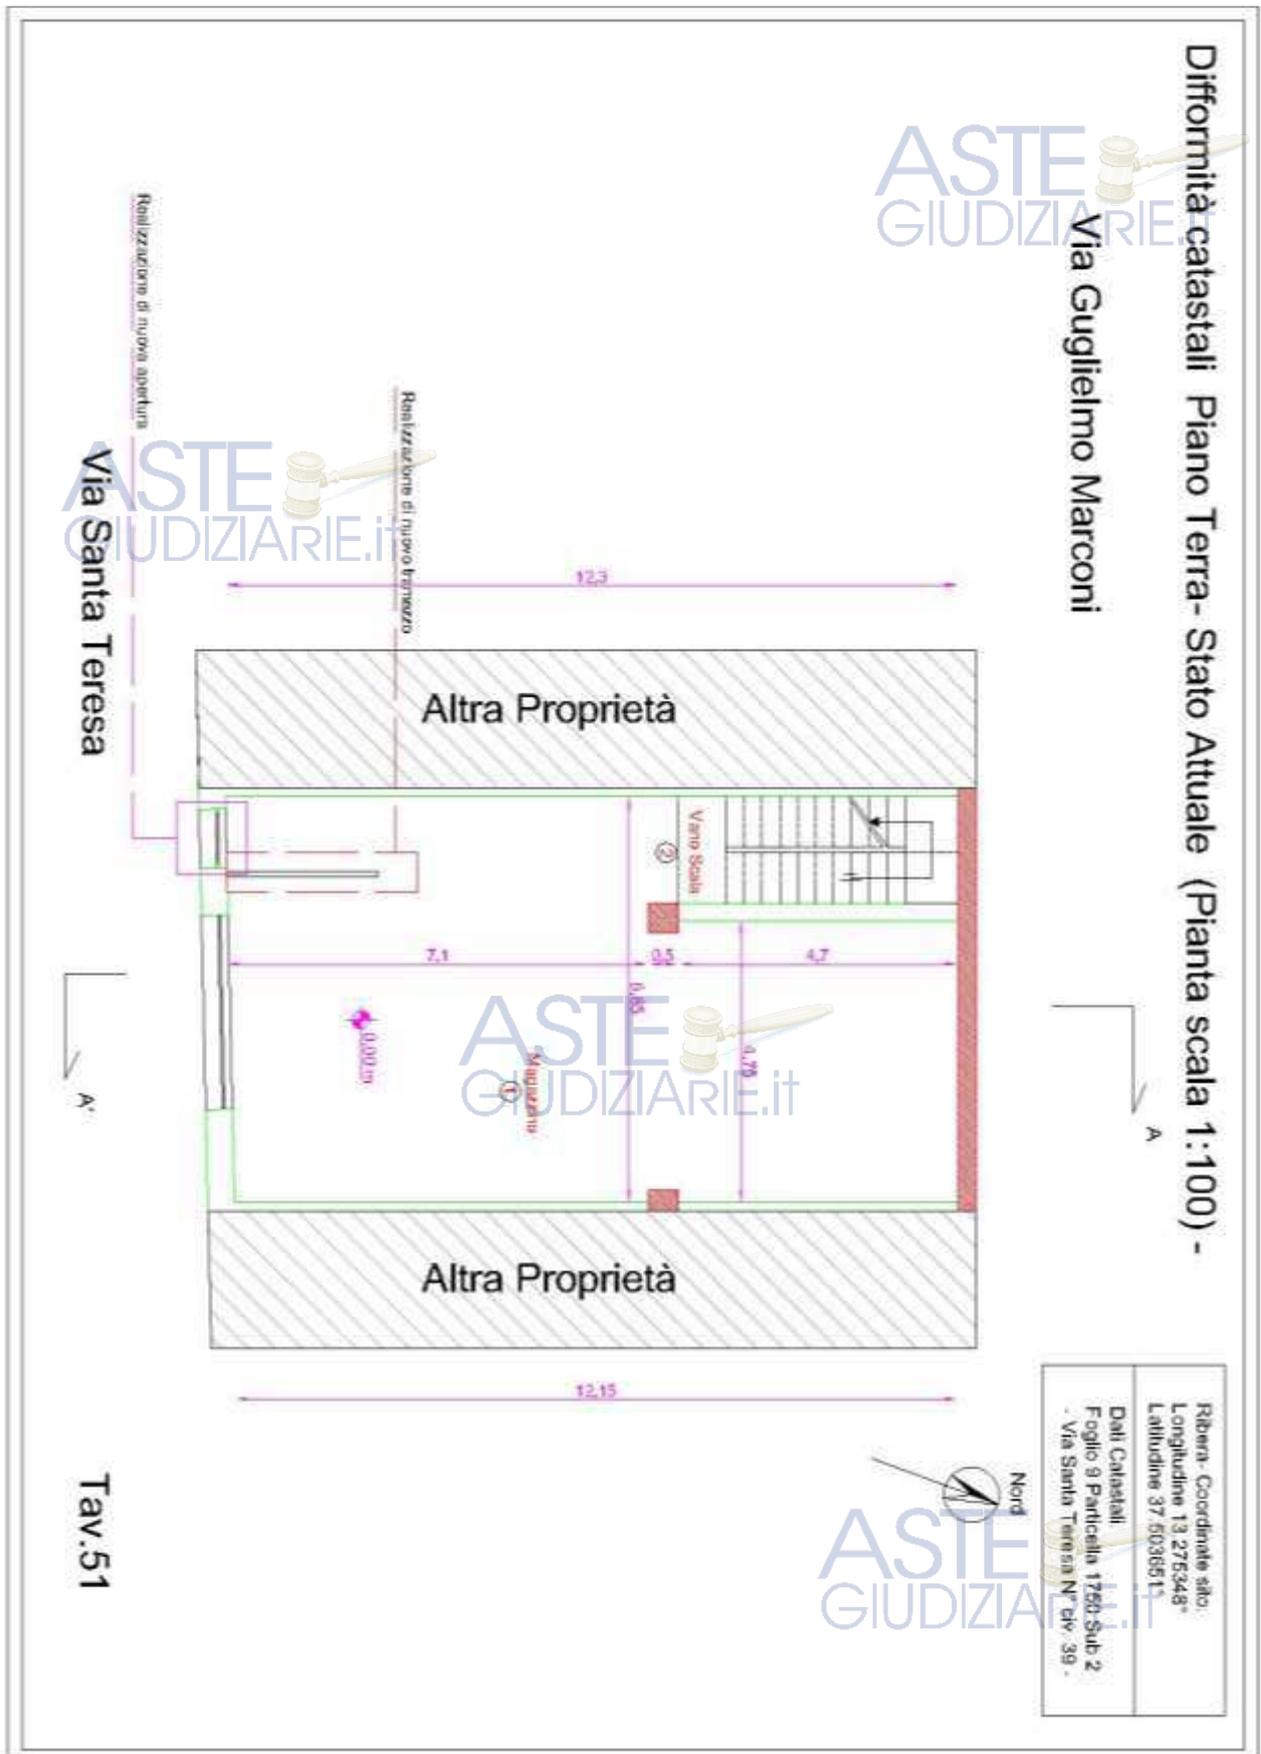
Foto Tav. 51- Individuazione diffornità catastali e stato attuale Lotto 1 Immobile1 – Planimetria catastale Foglio 9 particella 1750 sub. 2

Ovvero è stato realizzato un tramezzo in direzione ortogonale alla saracinesca e contestualmente è stata realizzata una nuova apertura lungo il prospetto principale prospiciente la via S. Teresa n.39 **(Foto Tav. 51 e 8)**

A seguito di un dettagliato rilievo dello stato dei luoghi ed un confronto tra la planimetria rilevata sui luoghi **(Foto Tav. 49)**, la planimetria catastale **(Foto Tav. 51)** e la planimetria depositata presso l'U.T.C. di Ribera **(Foto Tav. 50)**, il sottoscritto ha potuto rilevare non solo difformità catastali non "lievi", ma anche difformità di tipo urbanistico, motivo per cui si dovrà prima procedere ad una regolarizzazione edilizia tramite SCIA (Segnalazione Certificata di Inizio Attività) in sanatoria ai sensi dell'art. 36 ai sensi del D.P.R. 380/2001 in riferimento ai tramezzi realizzati e alle aperture (in conformità alla disciplina urbanistica ed edilizia vigente sia al momento della realizzazione dello stesso, sia al momento della presentazione della domanda) e successivamente si dovrà procedere

**B) Costi relativi alla variazione catastale ed al nuovo allineamento:**

- Oneri erariale per variazione catastale, spese tecniche **1.200,00 Euro (Milleduecento/00 Euro) + I.V.A se dovuta + Cassa;**
- Spese tecniche per allineamento identificativo catastale **500,00 Euro (Cinquecento/00 Euro) + I.V.A se dovuta + Cassa;**
