# TRIBUNALE DI SANTA MARIA CAPUA VETERE

G.E. dott. PELUSO Roberto  
Procedura n. R.G.E. 244/2020

## RELAZIONE CONSULENZA TECNICA D'UFFICIO

1. **Appartamento** sito in **Capua (CE)** alla **Via Fuori Porta Roma n. 66** al secondo piano
2. **Autorimessa** sito in **Capua (CE)** alla **Via Fuori Porta Roma n. 66** al piano seminterrato
3. **Locale commerciale** sito in **Capua (CE)** alla **Via San Tammaro** al piano terra

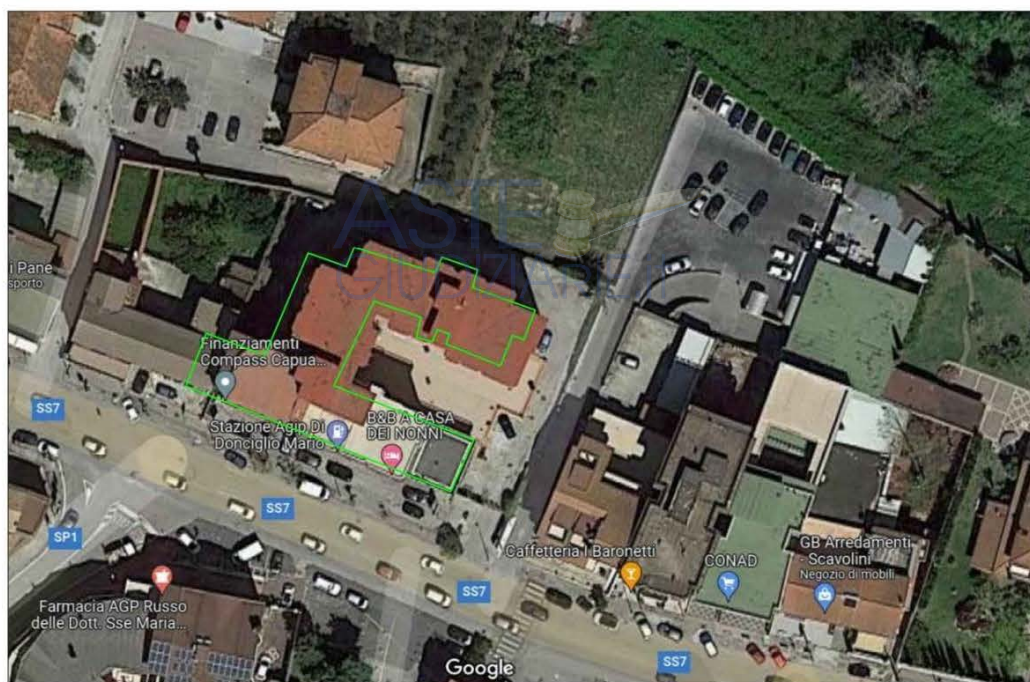
*(All. 7: Sovrapposizione mappa catastale con foto satellitare)*

Al fine dell'esatta individuazione dei manufatti pignorati, fa seguito la sovrapposizione della foto satellitare reperita mediante Google Maps e con la mappa catastale relativa al fabbricato in cui ricadono gli immobili 1 e 2. Per l'immobile 3 la mappa catastale non è rilasciabile.

Tralasciando le imprecisioni che non fanno perfettamente sovrapporre le due sagome del fabbricato, non si rilevano sostanziali difformità.

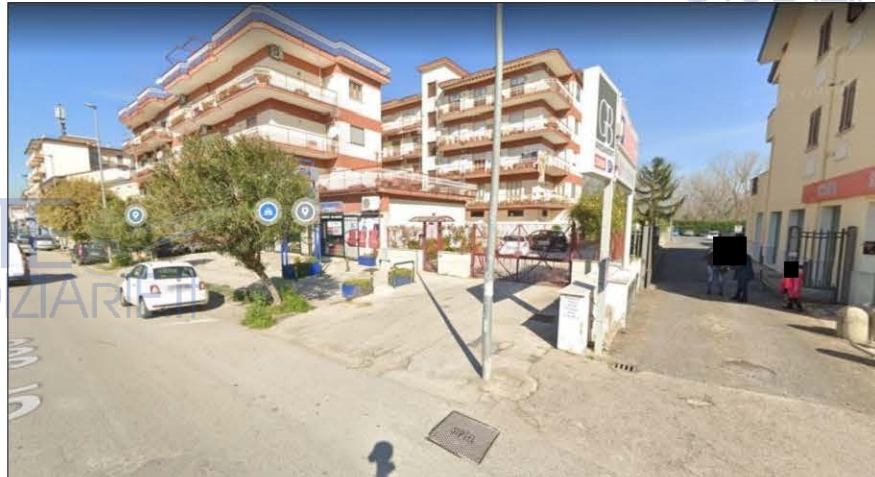
L'edificio in cui ricadono gli immobili 1 e 2 sono situati nel Comune di Capua (CE), nel centro di Capua, in prossimità del fiume Volturno, in un contesto territoriale caratterizzato da palazzine sviluppate su pochi livelli, a destinazione residenziale, ove al piano terra sono ubicate le attività commerciali. La costruzione è in calcestruzzo armato, costituita da quattro piani oltre quello interrato, messi in collegamento dalla scala condominiale e da un ascensore. Consta di due scale. La destinazione è residenziale. L'accesso avviene dalla strada Via Fuori Porta Roma,

verso la quale è chiuso da un cancello in ferro. È rifinito con pittura di colore chiaro e marcapiani più scuri e presenta la copertura a terrazza non praticabile. Lo stato manutentivo è discreto.

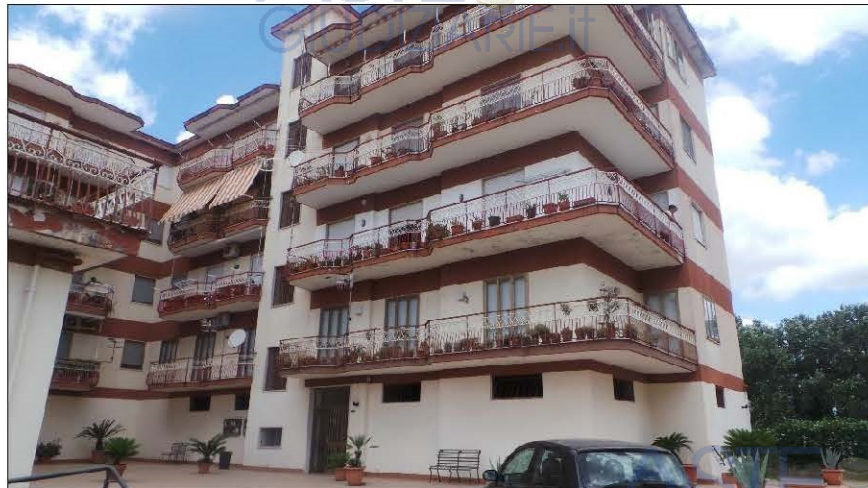
*Ingresso fabbricato, scala B*

Superando il cortile interno, frontalmente è localizzata la scala B

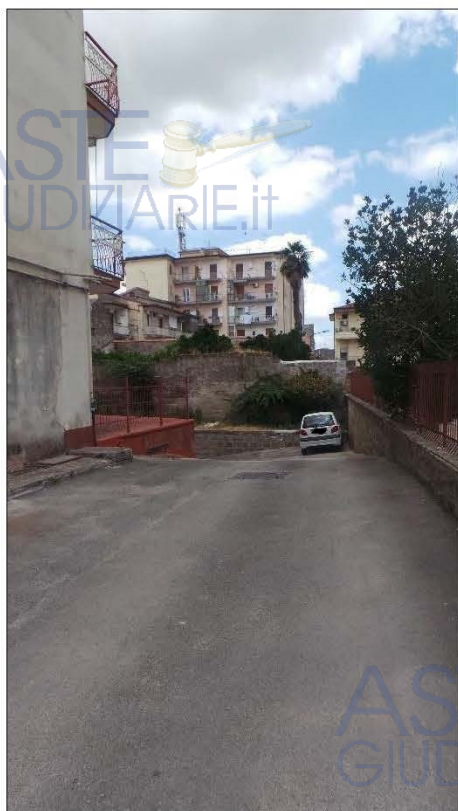
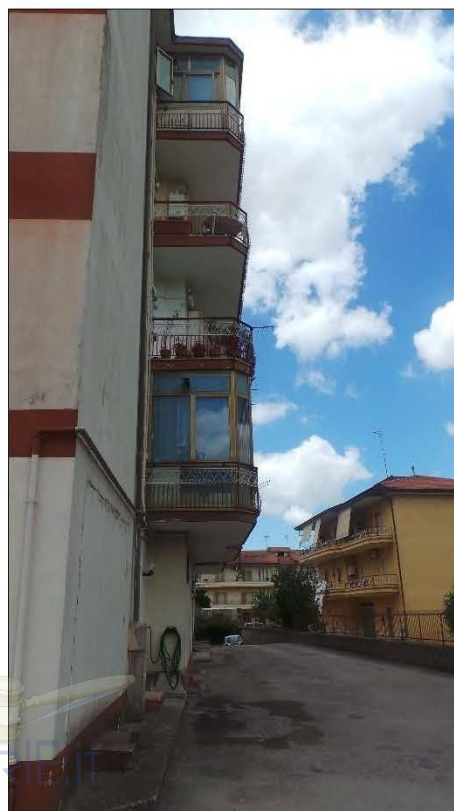
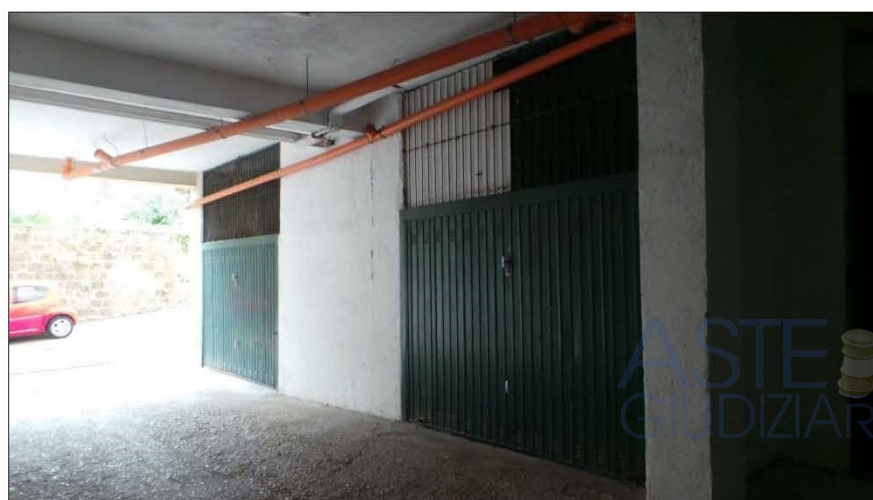
Il box in questione è il secondo che si incontra, sulla sinistra. Ha una superficie di circa 37 mq, è di proprietà degli esecutati, nella misura di 1/2 ciascuno. Esso è pignorato per intero. Si presenta in discreto stato di manutenzione. Consta di un unico locale, munito di un piccolo vano finestra che dà sullo spazio comune condominiale.

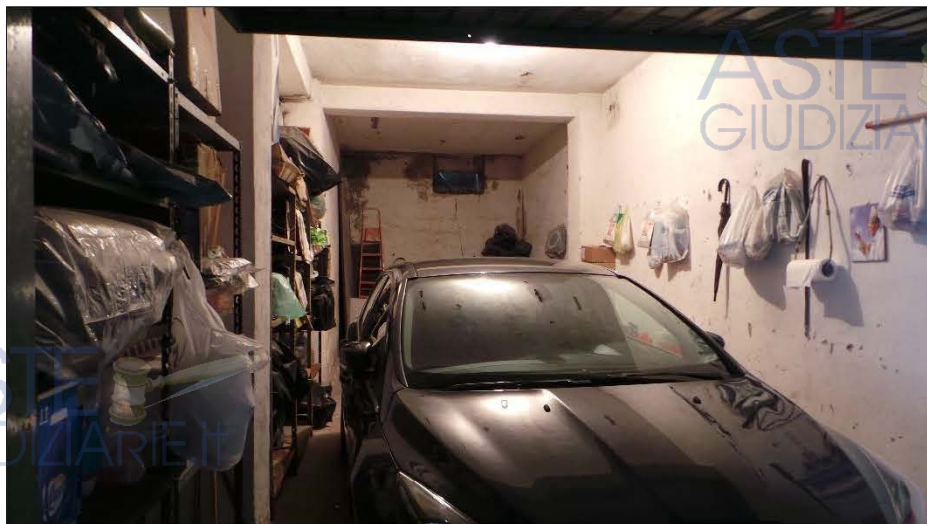
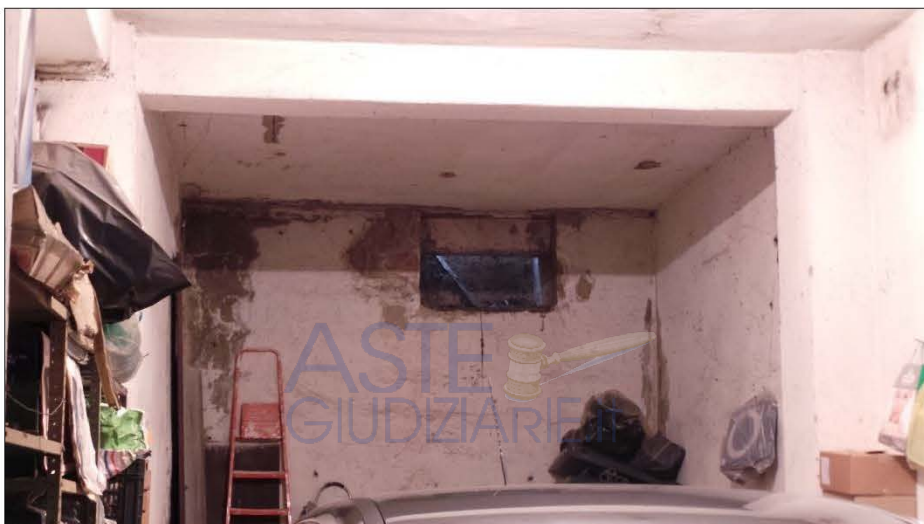
L'altezza è di circa 3,40 m. L'ampia porta di ingresso è in ferro. Il vano è rifinito con pittura di colore bianco. È dotato di impianto *elettrico* di tipo sottotraccia.

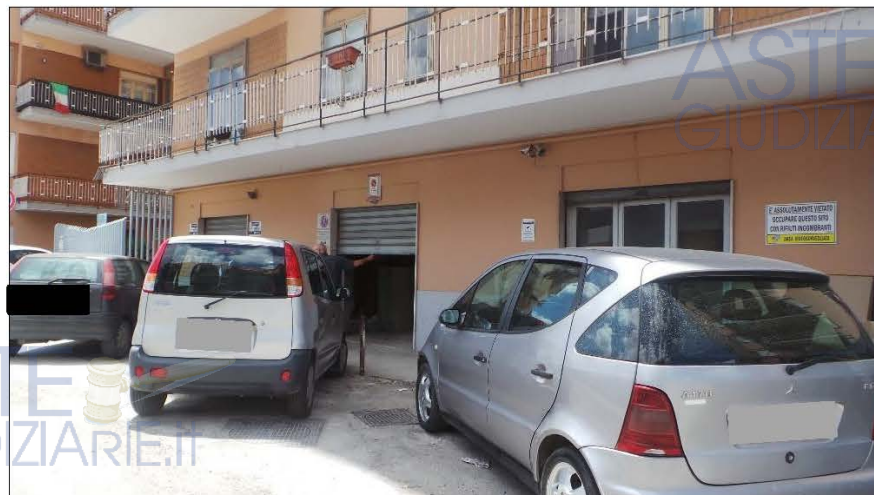
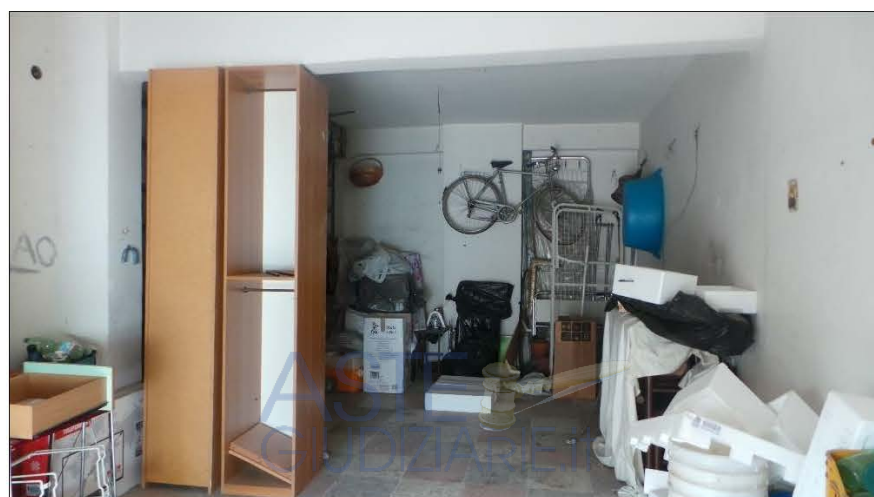
L'altezza è di circa 3,00 m. Il vano è rifinito con pittura di colore bianco.
