TRIBUNALE DI SANTA MARIA CAPUA VETERE UFFICIO ESECUZIONI IMMOBILIARI

RELAZIONE TECNICA

Lotto di vendita n. 1

La presente relazione riguarda esclusivamente l'unità identificata catastalmente al Fg. 500 P.lla 2072 sub 14 cat. A/2 e sub 11 cat. C/6.

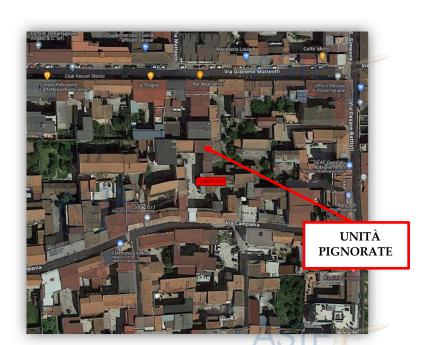
Ortofoto

Dal confronto tra l'ortofoto estratta dal web e la mappa catastale e dalla loro sovrapposizione, è possibile osservare che sussiste una sostanziale corrispondenza tra il fabbricato rappresentato nell'ortofoto e quanto riportato nella mappa catastale acquisita.

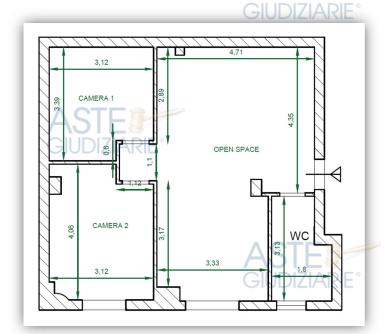
Fg. 500 P.lla 2072 Sub 14 – stato attuale al ...OMISSIS...

In occasione del terzo accesso, è stato rilevato che, allo stato attuale, l'immobile identificato come sub. 14 presenta una difformità sostanziale rispetto a quanto rappresentato nella planimetria catastale. Per comodità di lettura si riportano di seguito la planimetria catastale e la planimetria di rilievo dei beni pignorati.

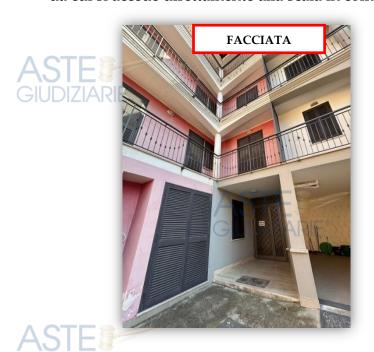
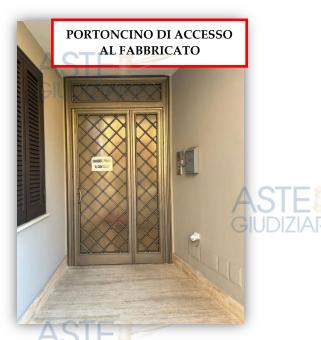
In riferimento alle facciate del fabbricato si rappresenta che quella posta a nord necessita di lavori di manutenzione ordinaria per ripristinare l'intonaco distaccato.

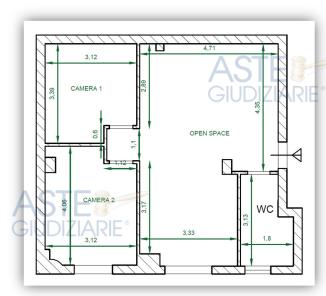
Sub 14 – Stato attuale al ...OMISSIS...

L'immobile residenziale è costituito da quattro locali: un open space, un locale bagno e due camere a cui si accede tramite un piccolo disimpegno.

Si riporta di seguito la planimetria di rilievo dell'immobile (Cfr. All. 8 – *Rilievo planimetrico degli immobili*).

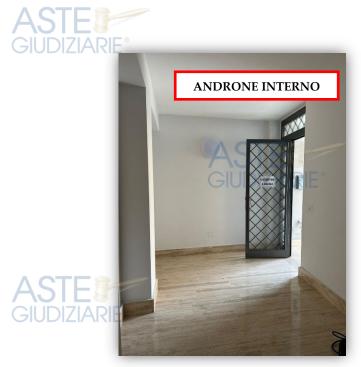
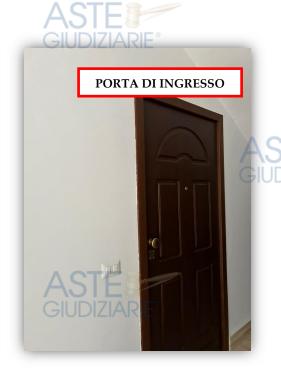
GUDIZIA La porta di ingresso, dall'androne del fabbricato, si presenta rivestita in legno

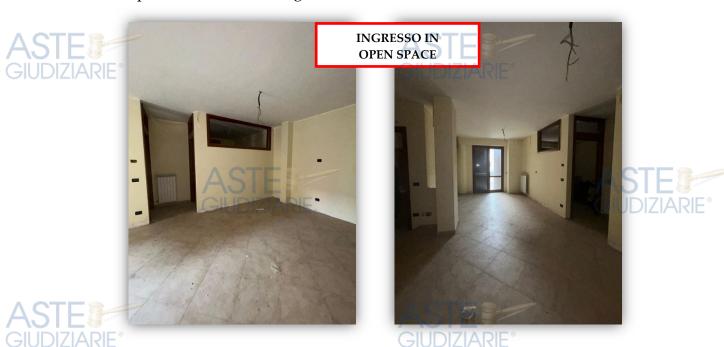
- L'ingresso all'immobile risulta essere direttamente nell'ampio locale open space, di forma irregolare e illuminato e areato naturalmente per tramite di una porta finestra, posta sulla parte sud, che conduce alla corte comune. In riferimento alle finiture, si rappresenta che suddetto locale presenta delle maioliche di colore beige e una pitturazione di colore giallo chiaro.

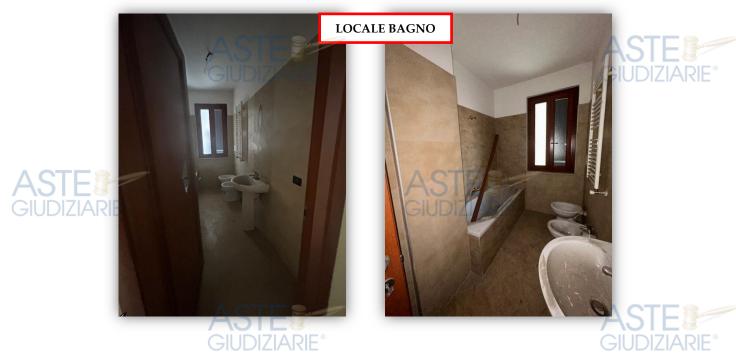
- Il locale bagno si presenta di forma rettangolare e illuminato da una finestra posta sul lato sud dell'immobile. Tale locale è munito di sanitari, quali wc, bidet, lavandino e vasca da bagno. Presenta, inoltre, una pavimentazione di forma uguale

DIZIA al locale open space ma di una colorazione più scura e presenta un rivestimento alle pareti della stessa colorazione della pavimentazione.

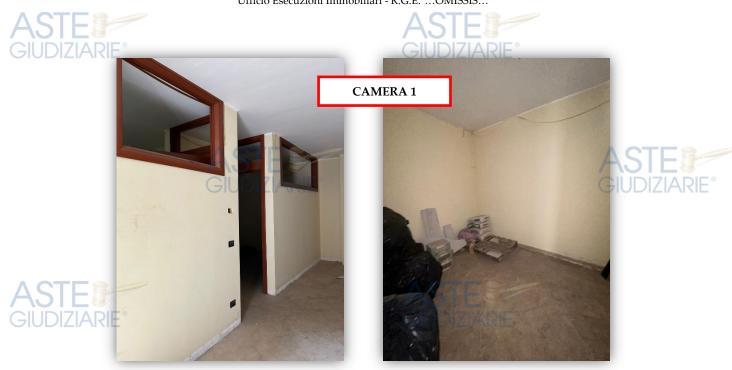
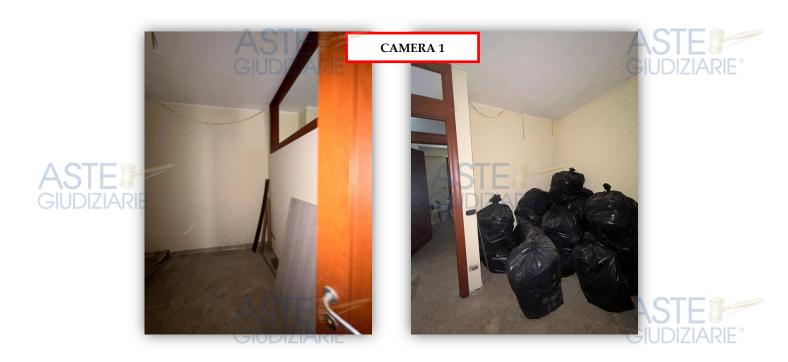
- La camera 1 è caratterizzata da una forma pressocché quadrata e si presenta poco illuminata in quanto illuminata indirettamente per tramite una apertura finestrata fissa sulla parete di confine con il locale open space al fine di consentire una illuminazione indiretta al locale stesso. In riferimento alle finiture, si rappresenta che la pavimentazione è in maiolica uguale per forma e colore al locale open space e la pittura è di colore giallo. Si evidenzia che data la dimensione del locale, in relazione a quanto indicato nel D.M. 5 luglio 1975, questo non potrà essere utilizzato come camera matrimoniale in quanto presenta una superficie utile inferiore a 14 mq.

Come si evince dalle foto sopra riportate, ne vano sono presenti rifiuti che dovranno essere caratterizzati e smaltiti; al riguardo il Custode, nella propria relazione preliminare depositata nel fascicolo in data ...OMISSIS..., ha riportato che "In alcuni ambienti degli appartamenti ed in particolare nel Sub 14 sono presenti materiali di risulta, materiali edili e spazzatura chiusa in grossi sacchi neri da smaltire, con riferimento ai quali si stanno contattando delle ditte per capire i costi di asporto e sottoporli all'Ill.mo GE."

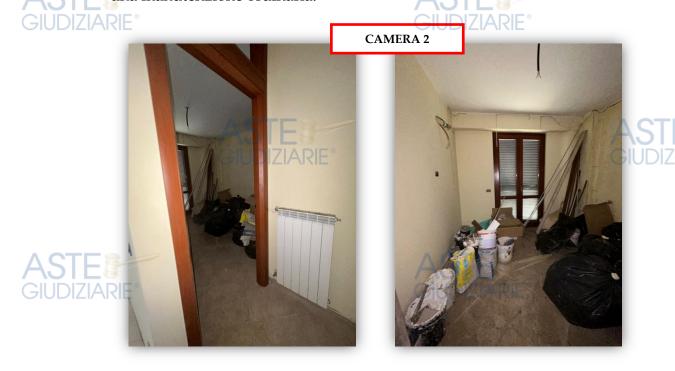
La camera 2 è caratterizzata da una forma rettangolare e si presenta illuminata da una porta finestra posta sulla parete sud dell'immobile, tramite la quale si accede al corte in comune; inoltre, in aggiunta è presente un'apertura finestrata fissa, posta sul muro di confine con il locale open space che consente una illuminazione aggiuntiva indiretta. Si evidenzia che data la dimensione del locale, in relazione a quanto indicato nel D.M. 5 luglio 1975, questo non potrà essere utilizzato come camera matrimoniale in quanto presenta una superficie utile inferiore a 14 mq. In riferimento alle finiture, si rappresenta che la pavimentazione è in maiolica uguale per forma e colore al locale open space e la pittura è di colore giallo. Si evidenzia che la camera 2 presenta delle macchie di umidità alle pareti e pertanto, si necessita una manutenzione ordinaria.

Come si evince dalle foto sopra riportate, ne vano sono presenti rifiuti che dovranno essere caratterizzati e smaltiti; al riguardo il Custode, nella propria relazione preliminare depositata nel fascicolo in data ...OMISSIS..., ha riportato che "In alcuni ambienti degli appartamenti ed in particolare nel Sub 14 sono presenti materiali di risulta, materiali edili e spazzatura chiusa in grossi sacchi neri da smaltire, con riferimento ai quali si stanno contattando delle ditte per capire i costi di asporto e sottoporli all'Ill.mo GE."

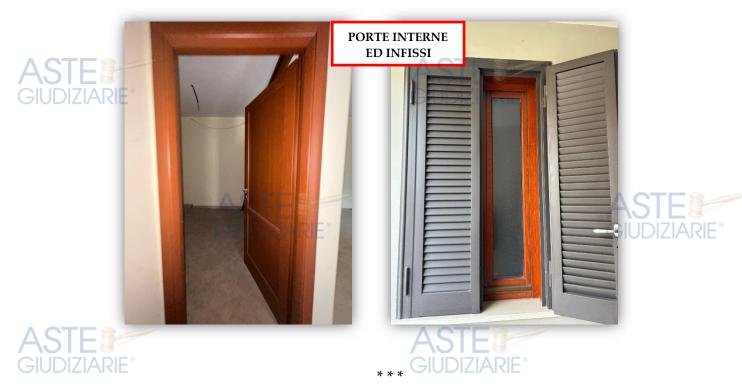
Tutti gli ambienti si presentano in fase di completamento; al riguardo si evidenzia che in tutti i locali sono presenti radiatori alle pareti, e predisposizione dell'impianto elettrico. Lo

scrivente non ha elementi per poter attestare se gli impianti presenti (impianto di riscaldamento, di adduzione e di scarico dell'acqua e impianto elettrico) siano completati ma non messi in funzione ovvero non siano stati completati. In riferimento alle finiture, tutti gli ambienti presentano le porte interne in legno chiaro; gli infissi interni in pvc effetto legno, mentre quelli esterni in pvc di colore grigio scuro. In riferimento alle altezze interne, si rappresenta che tutti gli ambienti presentano una altezza pari a circa 2,70 m, ritenuta abitabile dal D.M. 5 luglio 1975.

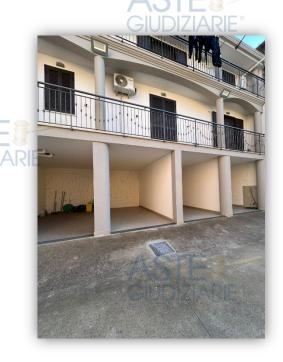
L'immobile di cui al sub 11 si presenta di forma rettangolare; in riferimento, invece, alle finiture presenta una pavimentazione di colore grigio scuro e le pareti intonacate. A suddetto immobile si accede tramite la corte in comune, identificato catastalmente con il Sub 18. Si riportano alcune foto scattate in occasione dell'accesso.

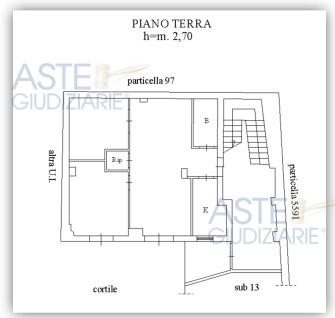
Si riportano di seguito in formato ridotto la planimetria catastale del subalterno n. 14 part. 2072 e quella del subalterno 11 della medesima particella, acquisite telematicamente dallo scrivente.

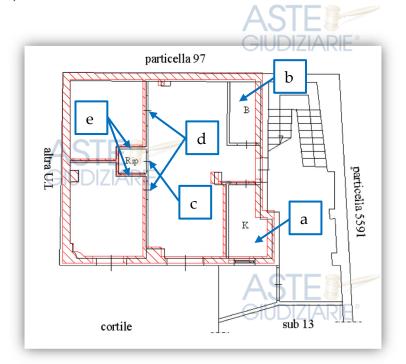
Sovrapposizione planimetria catastale – planimetria di rilievo relativamente al Sub .14

Dall'esame delle sovrapposizioni sopra riportate, è possibile osservare che, in riferimento al solo sub 14, sussistono alcune difformità sostanziali (così come definite nel mandato: "difformità della situazione di fatto rispetto alla planimetria di cui ai dati di identificazione catastale: ad esempio, fabbricato interamente non accatastato al C.F.; vani non indicati nella planimetria; diversa distribuzione di fatto dei vani, ecc.") tra lo stato dei luoghi e quanto rappresentato nella planimetria catastale; in particolare:

- 1. il locale cucina è adibito a locale bagno (lettera a);
- 2. eliminazione della tramezzatura che delimitava il locale bagno (lettera b);
- 3. eliminazione della tramezzatura per la definizione di un locale ripostiglio posto tra le due camere (lettera c);

e alcune difformità non sostanziali, quali:

- 4. chiusura dei vani di accesso alle camere nella tramezzatura (lettera d);
- 5. apertura dei vani di accesso alle camere nella tramezzatura (lettera e).

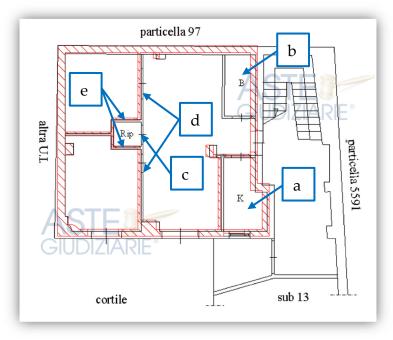
Sovrapposizione planimetria catastale – planimetria di rilievo relativamente al Sub .14

Allo stato, si confermano le difformità già riscontrate nella risposta al quesito n. 3 che tuttavia attesa la natura non fanno venire meno la supposta legittimità. Si riportano per completezza di seguito.

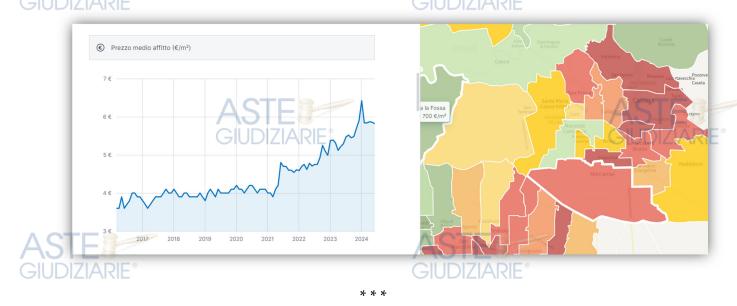
Come si può evincere dal diagramma di seguito riportato, il mercato delle locazioni presenta un andamento sostanzialmente differente da quello che ha caratterizzato il mercato delle vendite. Infatti, dall'analisi del diagramma dei valori di compravendita, di seguito riportato, è possibile evincere che negli ultimi mesi si è avuto un andamento medio del mercato di locazione degli immobili presenta un andamento decrescente.
