Procedura di Esecuzione Immobiliare N. 91/2023 R.G.E.

RELAZIONE DI STIMA

LOTTO N. 40

SAN NICOLA LA STRADA (CE),
viale Carlo III di Borbone n. 156

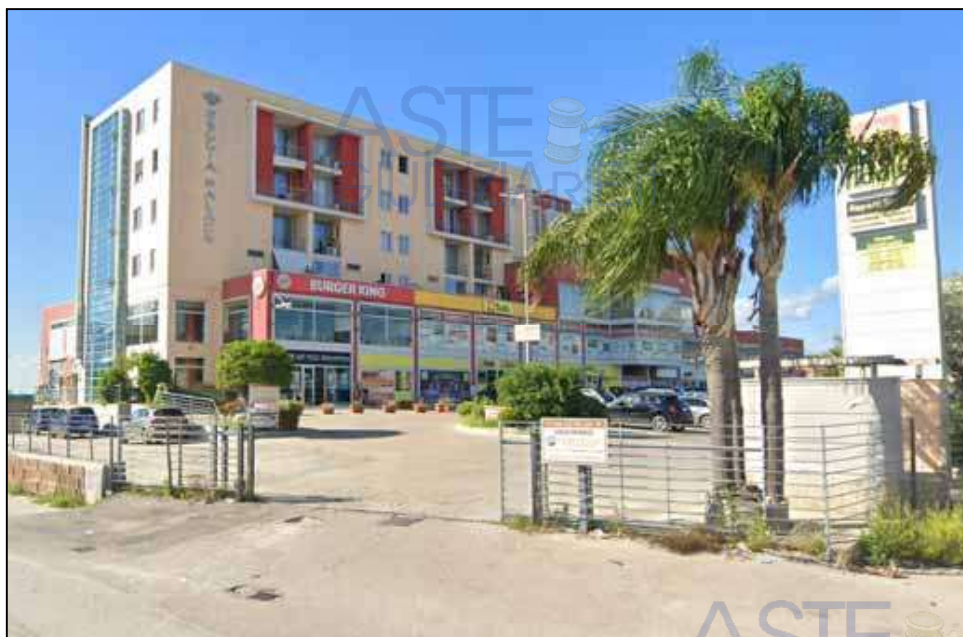
- **Descrizione del fabbricato:** il fabbricato plurifunzionale, con accesso diretto dal viale Carlo III, si compone di 7 livelli fuori terra così composti: i primi due piani, con accessi autonomi, hanno destinazione commerciale; i piani dal secondo al quinto sono costituiti da tre blocchi funzionali in adiacenza, uno centrale e due laterali speculari serviti da tre vani scala distinti, con accesso dal parcheggio e dal ballatoio sul retro, oltre a due scale di sicurezza; l'ultimo livello prevede due locali deposito con accesso sulle coperture a terrazzo; il piano seminterrato è suddiviso in due blocchi di cui uno destinato a depositi e locali commerciali e l'altro sottostante il piazzale nord destinato a box auto, accessibili mediante rampe carrabili. All'esterno dell'edificio a est, e a nord del fabbricato sono ubicati due ampi piazzali per parcheggi a raso. Il fabbricato è di recente realizzazione, presenta una struttura portante del tipo intelaiata con pilastri e travi in c.a. e solai in latero cemento, compagnature in laterizi ed è completo di finiture civili.

Foto 1 – Il complesso immobiliare "REGGIA PALACE" su viale Carlo III
