# TRIBUNALE DI SIRACUSA – ESECZIONI IMMOBILIARI

CONSULENZA TECNICA D'UFFICIO NELLA PROCEDURA IMMOBILIARE N. 249/2020

– Abitazione in appartamento, Viale Algeri 54, interno 4, piano 1°, Siracusa; censito al N.C.E.U. al Foglio 32, Particella 2191, Subalterno 5, Comune di Siracusa.

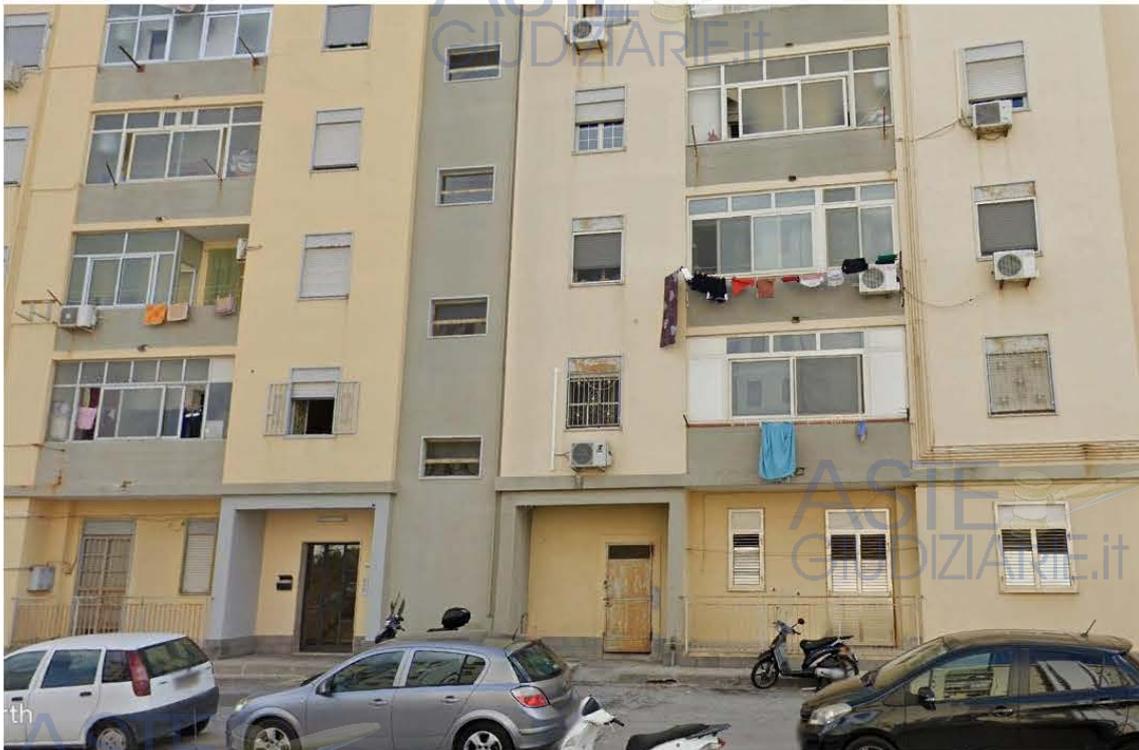
2\_l'edificio dall'ingresso di Viale Algeri

L'appartamento propriamente detto è collocato al primo piano dell'edificio, ed è accessibile dal vano scale con ingresso dal civico 54 di Viale Algeri (foto 2).

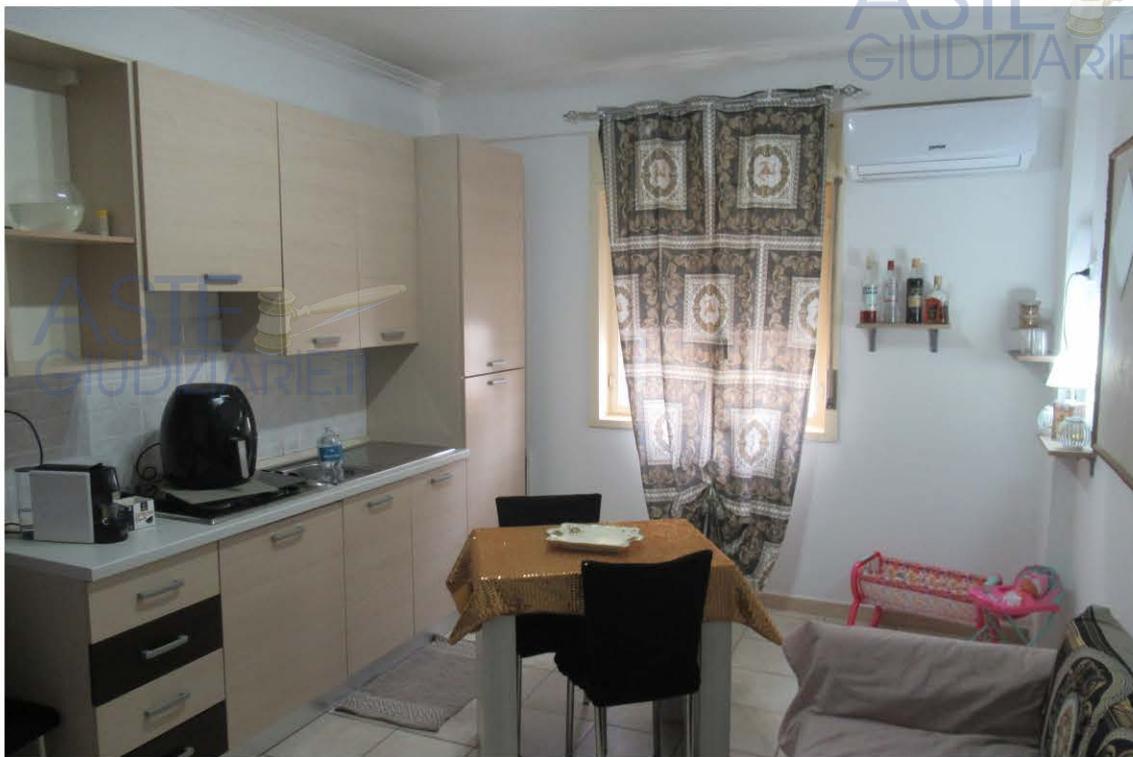
Varcando la porta d'accesso si entra sul soggiorno-cucina (A1|soggiorno-cucina), di circa 16 m<sup>2</sup>, dotato di una finestra sul lato nord (foto 3).

3 A1 | soggiorno-cucina

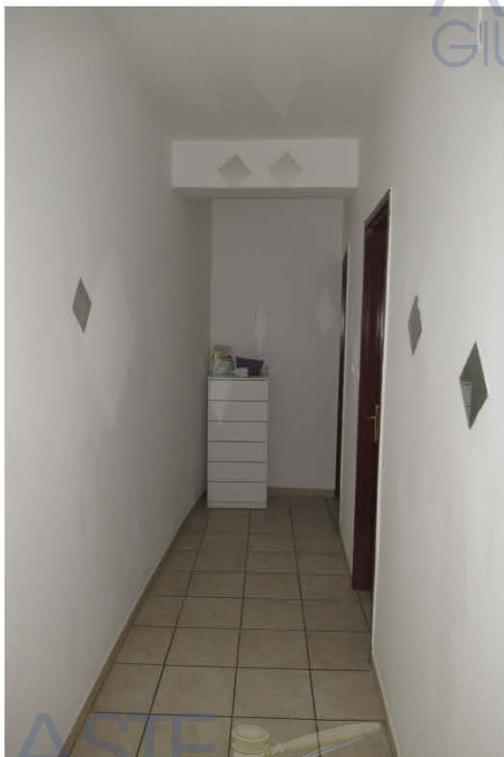
L'ambiente successivo è un corridoio (A2|corridoio), ampio 7,56 m<sup>2</sup>, che consente l'accesso a tutti gli altri ambienti dell'appartamento (foto 4).

4 A2 | corridoio

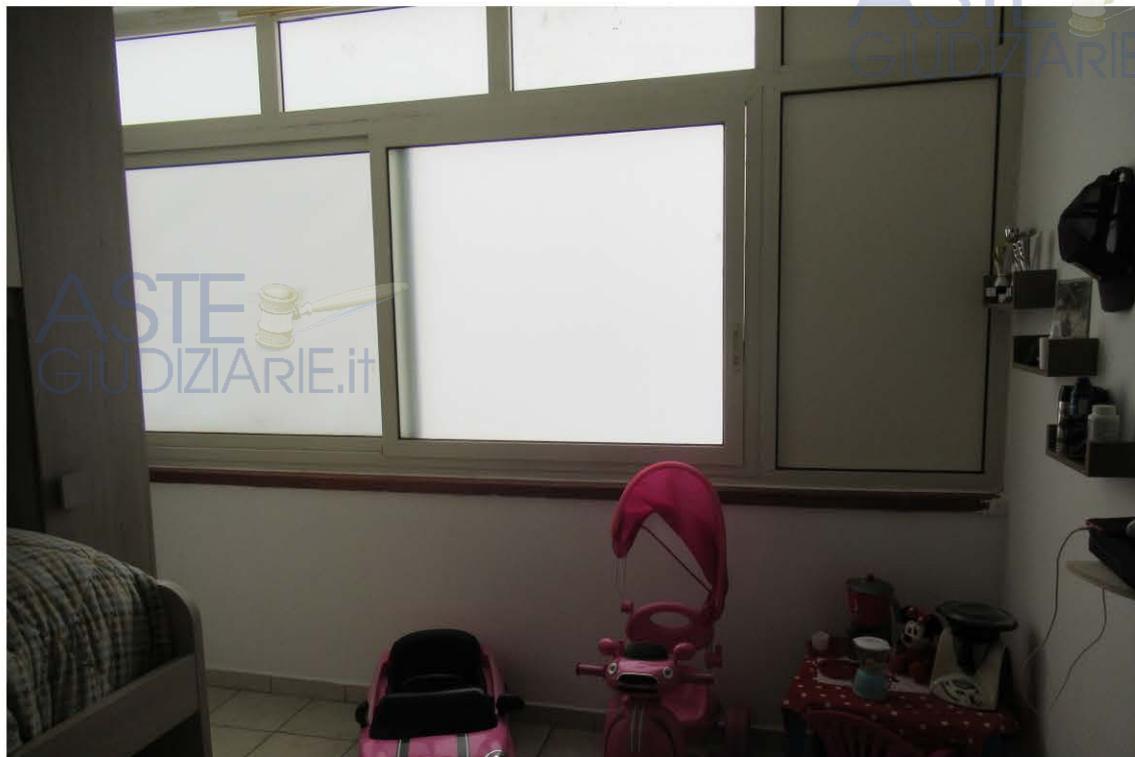
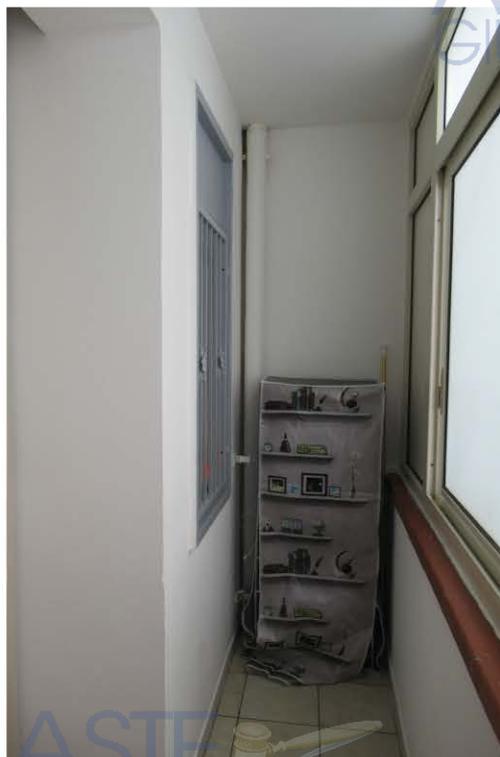
La stanza denominata nei disegni A3|camera 1 è stata modificata demolendo la parete di tamponamento esterna e annettendola così al balcone, facendo diventare la stanza della dimensione di 11,45 m<sup>2</sup> (foto 5-6).

5. A3|camera 1

6. A3|camera 1

L'appartamento, come specificato al paragrafo 2.5, è da considerarsi in regola sotto il profilo edilizio e urbanistico, eccezion fatta per due abusi. Il primo, la chiusura del balcone con una struttura a vetri è sanabile presentando una C.I.L.A. e gli altri documenti necessari, e pagando un tributo al Comune. Il secondo abuso, la demolizione di una parete di tamponamento, come specificato precedentemente non è sanabile, e pertanto è stato conteggiato il costo del suo ripristino.

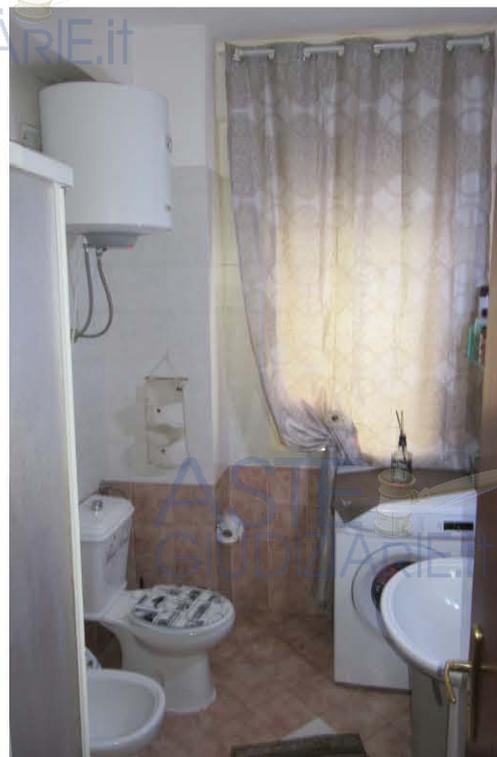
La stanza successiva è un bagno (A4|bagno), di 5,30 m<sup>2</sup>, dotato di un lavabo a colonna, vaso igienico con cassetta esterna, bidet, una doccia e una finestra (foto 7).

7. A4|bagno

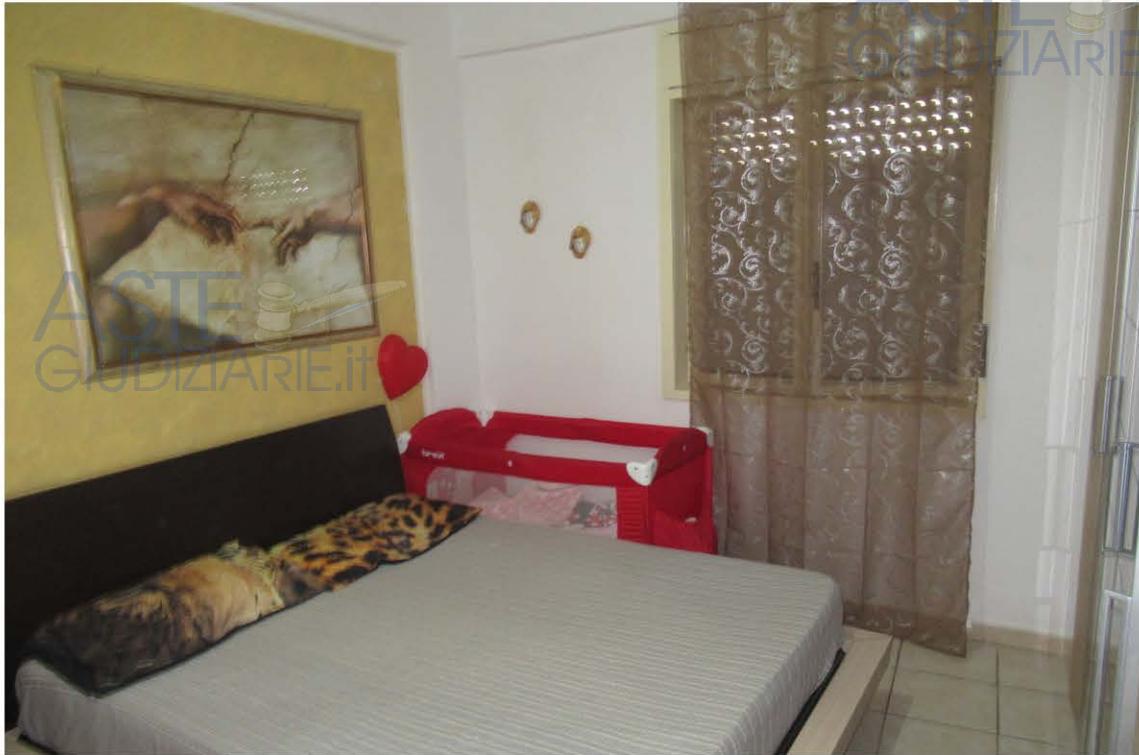
L'ultima stanza dell'appartamento è, infine, un'altra camera da letto (A5|camera 2) di quasi 11 m<sup>2</sup>, dotata di una finestra (foto 8).

8 A5|camera 2
