**TRIBUNALE DI SIRACUSA**  
**Esecuzioni immobiliari**

n°287/2007  
Dott. Giuseppe Artino Innaria

**RELAZIONE DI CONSULENZA TECNICA**

via XIV Ottobre, 83 96011 Augusta (SR), 1° piano interno B.

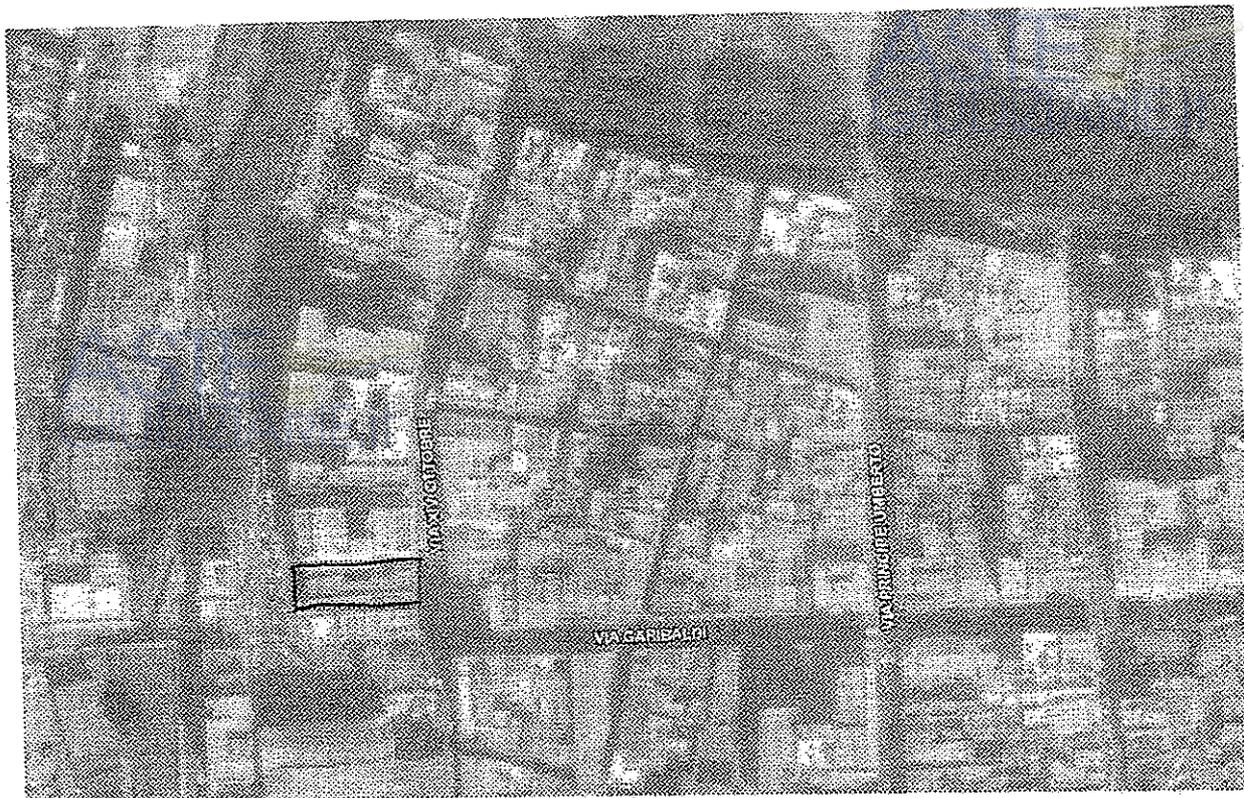
L'edificio, realizzato intorno agli anni '70, di forma rettangolare allungata, ha una struttura portante in conglomerato cementizio armato e solai in latero-cemento, si compone di 7 piani fuori terra destinati ad abitazione, un androne d'ingresso, il vano scala e ascensore con rispettivo torrino, il terrazzo, il cavedio, ed

un piano ammezzato che si affaccia internamente sul cavedio, con accesso dal vano scala costituito da due vani, un disimpegno e un wc (vedi planimetria catastale).

Sito nel centro storico della città di Augusta, in una zona ben fornita da servizi di carattere commerciale e amministrativo, delimitato a nord ed a sud da fabbricati di simile tipologia costruttiva, ad est si affaccia su via XIV Ottobre, ad ovest su via Colonnello, con vista sul porto commerciale.

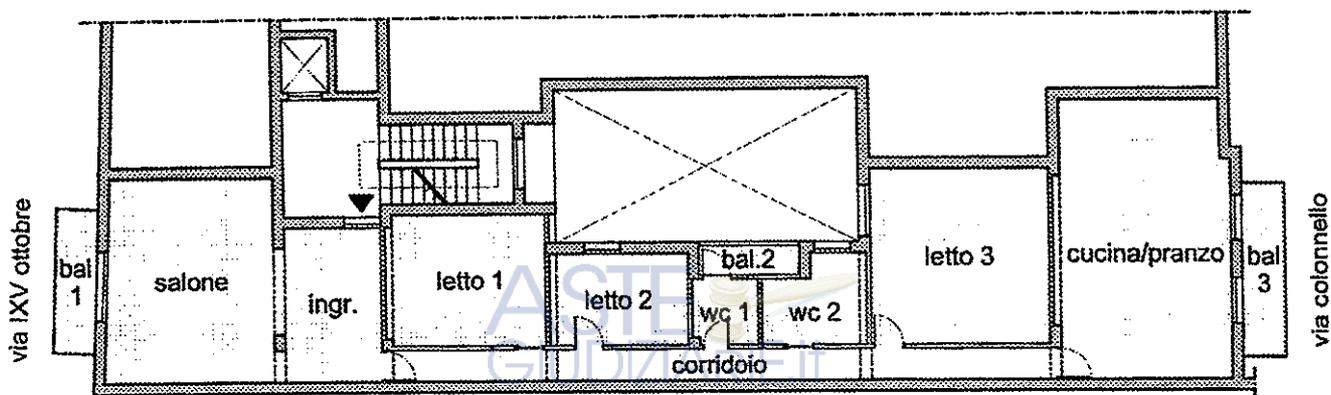
pianta scala 1:200

Dal vano ingresso si accede al soggiorno e ad un lungo corridoio che dà accesso ai restanti ambienti costituenti l'immobile: letto1, letto2, bagno1, bagno2, letto3 e cucina-pranzo.

Il soggiorno ha un affaccio sul balcone del prospetto principale, le tre camere da letto ed il wc2 si aprono sul cavedio, il wc1 sul balcone2 chiuso con struttura precaria, anch'esso sul cavedio, la grande cucina pranzo presenta due affacci sul balcone del prospetto posteriore ed il disimpegno attraversa tutto l'immobile unendo alle estremità il salone e l'ingresso.

L'altezza netta utile dell'immobile risulta di m 2,95.
