TRIBUNALE DI SIRACUSA

ESECUZIONE IMMOBILIARE N° 29/2019 R.G.

STIMA DEI BENI PIGNORATI

RELAZIONE QUARTA PARTE

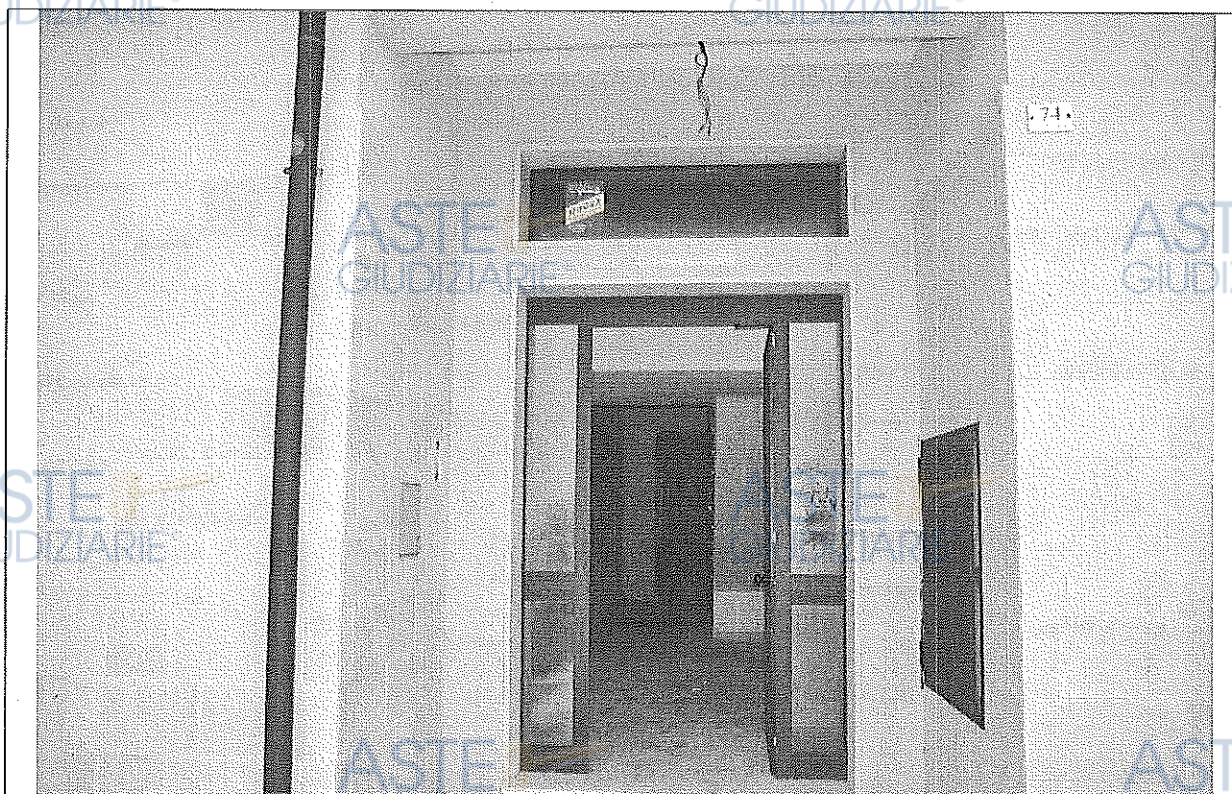
Foto n. 35 – Portone d'ingresso civico 74

In data 19 novembre 2019 ho eseguito un sopralluogo al fine di descrivere lo stato attuale dell'immobile e valutare la conformità o meno dello stesso alle planimetrie ufficiali. L'appartamento pignorato, avente tipologia duplex, è sito al primo piano dell'edificio ed ha accesso dal civico 74, attraverso un corpo scala interno alla palazzina, dotato di predisposizione vano ascensore (vd. foto n. 35 e 36).

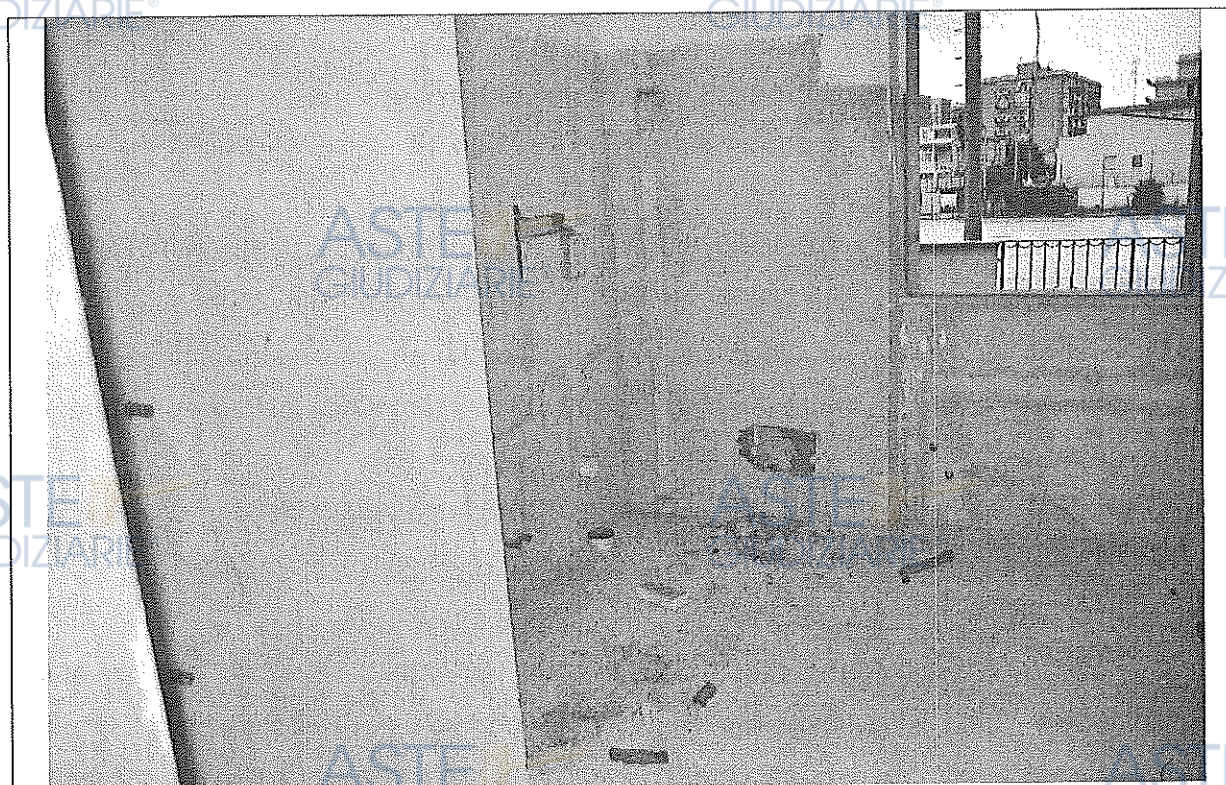
Allo stato attuale l'appartamento, fatta eccezione per i balconi, è ancora allo stato grezzo, solo in alcune aperture sono stati collocati infissi esterni, per il resto l'appartamento è privo di qualsiasi rifinitura (vd. foto n. 37 e 38). Nel corso della visita ho inoltre appurato che la configurazione attuale dell'appartamento è in linea di massima rispondente alla documentazione allegata alla Concessione Edilizia n. 301/08 rilasciata dal Comune di Siracusa e alla planimetria catastale prodotta dall'Agenzia delle Entrate di Siracusa, riportata nel seguito.

Foto n. 37 – Servizio igienico privo di sanitari

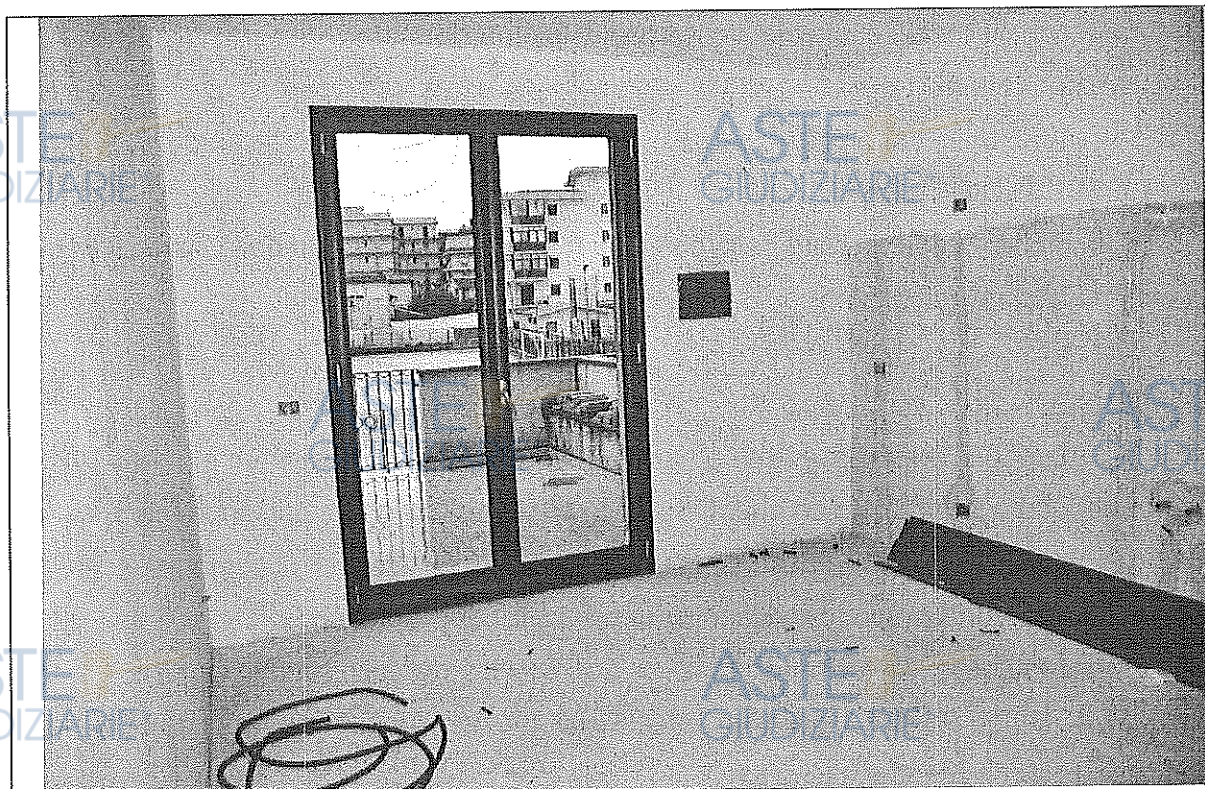
Foto n. 38 – Vano cucina ancora allo stato grezzo

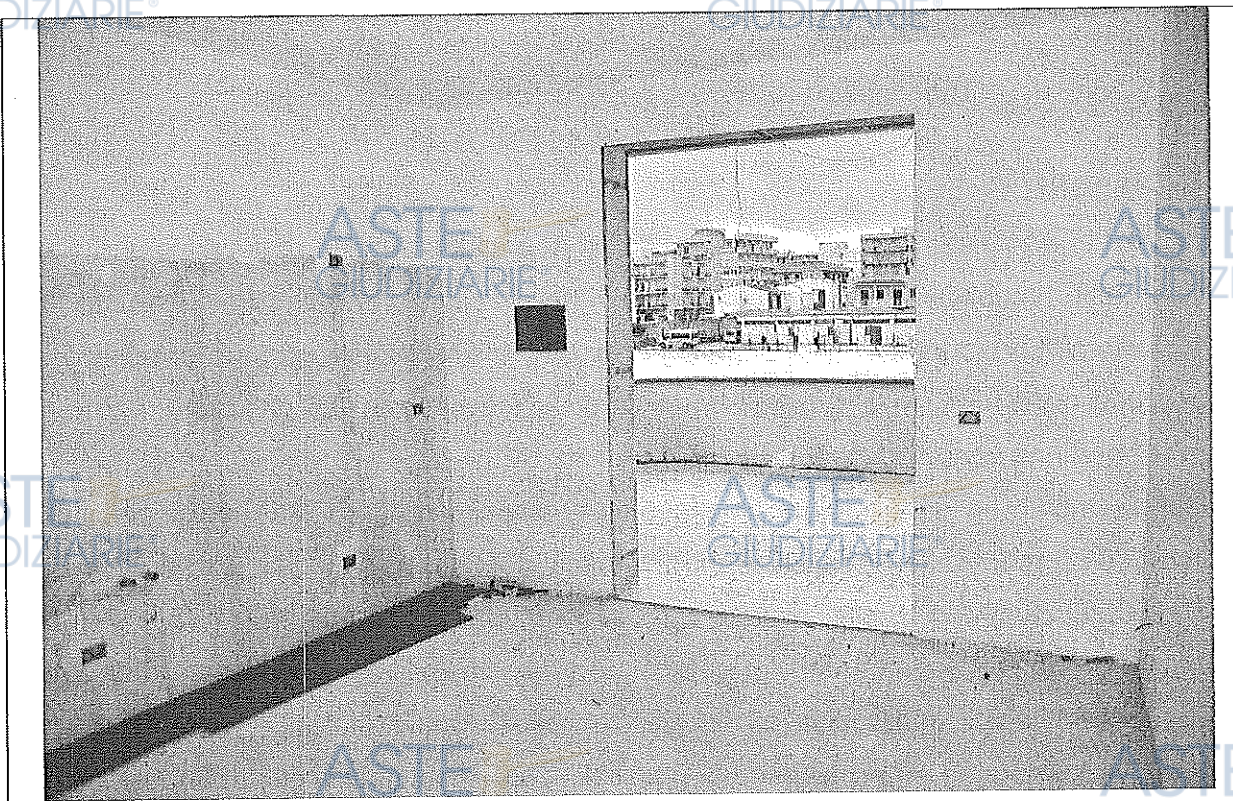
Foto n. 39 – Vista interna dell'appartamento

Allo stato attuale l'appartamento, fatta eccezione per i balconi, è ancora allo stato grezzo, non vi sono infissi fatta eccezione per la portafinestra del salone, per il resto l'appartamento è privo di qualsiasi rifinitura (vd. foto n. 39 e 40). Nel corso della visita ho inoltre appurato che la configurazione attuale dell'appartamento è in linea di massima rispondente alla documentazione allegata alla Concessione Edilizia n. 301/08 rilasciata dal Comune di Siracusa e alla planimetria catastale prodotta dall'Agenzia delle Entrate di Siracusa, riportata nel seguito.
