TRIBUNALE DI SIRACUSA
Seconda sezione civile
Esecuzioni immobiliari

Procedimento n. **364/2018 RG** - G. dott.ssa **ALESSIA ROMEO**

RELAZIONE DI CONSULENZA TECNICA

Immobile "1A": Unità immobiliare sita nel Comune di Floridia (Siracusa), via Napoli 8, piano 2, distinta al Catasto Fabbricati del Comune di Floridia al foglio n. 25 (ex foglio n. 28), particella n. 6519 (ex particella n. 1539), subalterno n. 6, cat. A/3, classe 2, vani 7,5, superficie catastale 147 mq, rendita catastale euro 325,37.

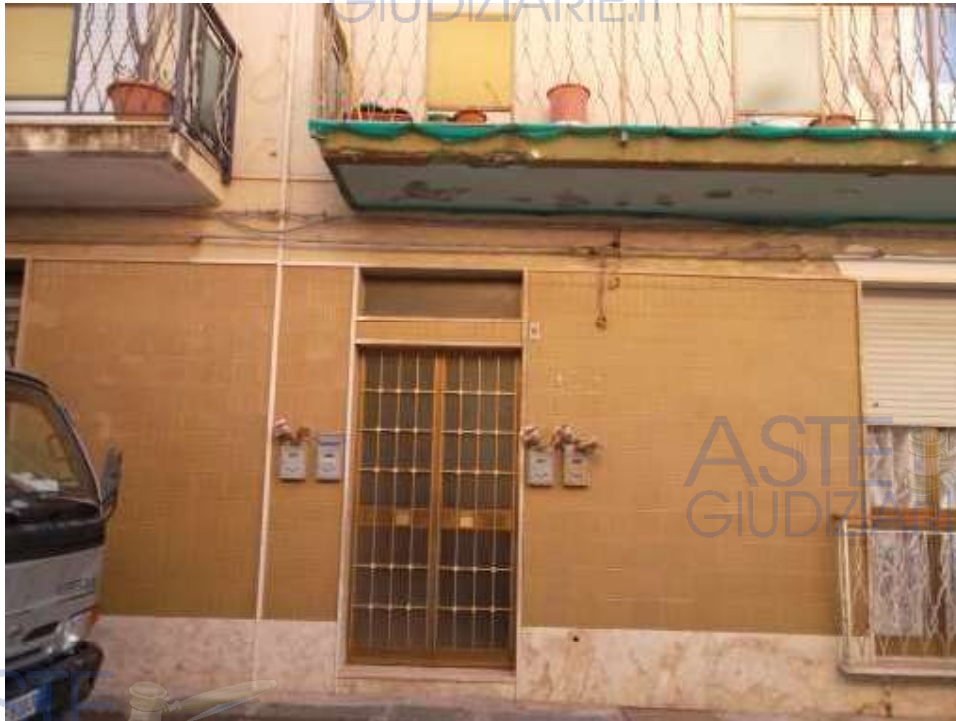
Foto 3 – Immobile “1A” – Ingresso al fabbricato

Si accede all'immobile pignorato, a secondo piano, attraverso una scala condominiale esterna comune, che serve anche gli appartamenti ai piani terra e primo; dal pianerottolo a secondo piano, attraverso un'apertura adiacente all'ingresso dell'unità immobiliare "1A", si accede ad un terrazzo, anch'esso facente parte dell'immobile pignorato.

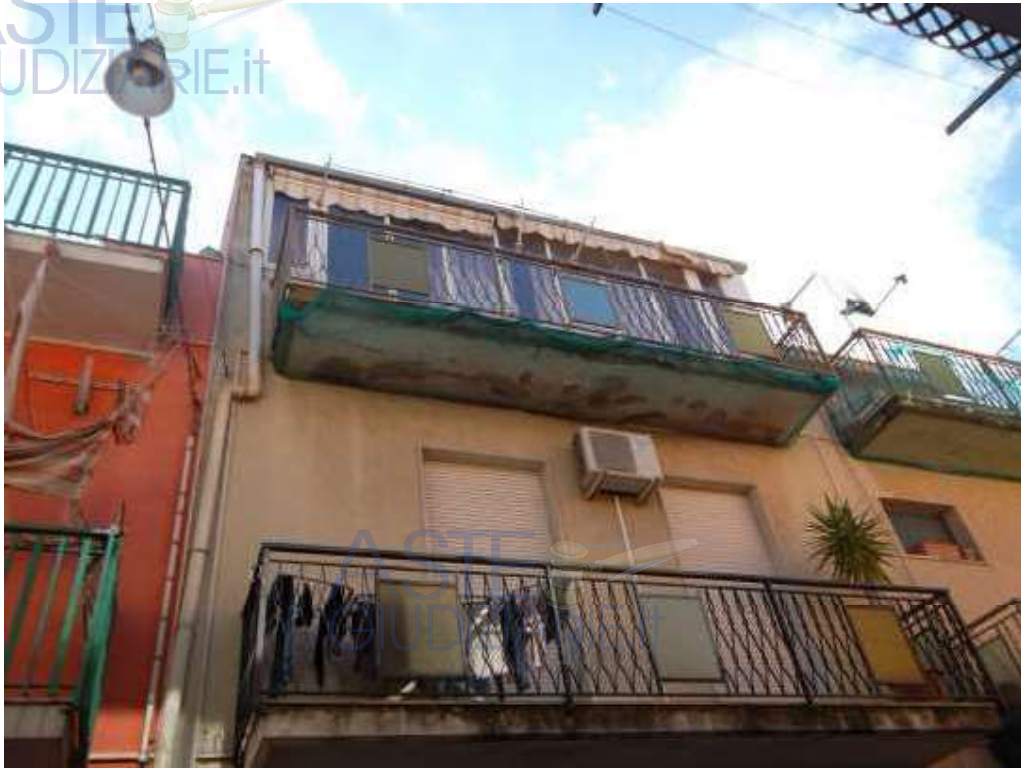
Foto 4 – Immobile "1A" – Balcone e chiusura terrazza lato Sud

- risulta essere modificato lo stato delle terrazze dell’unità immobiliare; infatti è stata chiusa completamente la terrazza lato Sud e parzialmente la terrazza lato Nord con strutture precarie;

Per quanto riguarda la chiusura dei terrazzi con strutture precarie, esse possono essere sanate in virtù dell’art. 20 della Legge Regionale Siciliana n. 4/2003 del 16/04/2003, che al comma 1 recita: “In deroga ad ogni altra disposizione di legge, non sono soggette a concessioni e/o autorizzazioni né sono considerate aumento di superficie utile o di volume né modifica della sagoma della costruzione la chiusura di terrazze di collegamento e/o la copertura di spazi interni con strutture precarie”. Tale sanatoria è possibile quando la misura della superficie chiusa del terrazzo non risulta superiore a mq 50,00 (nel nostro caso tale superficie è pari a mq 42,37). Il pagamento dell’oblazione da versare all’Ente sarà pari ad euro 50,00 per ogni metro quadrato di superficie rinchiusa; di questa spesa (oblazione per l’abuso ed onorario del tecnico) si terrà conto in fase di calcolo del valore di stima dell’immobile; così come si terrà conto anche delle spese per la richiesta ed ottenimento del “Certificato di abitabilità/agibilità”, mai richiesto e, conseguentemente mai rilasciato.

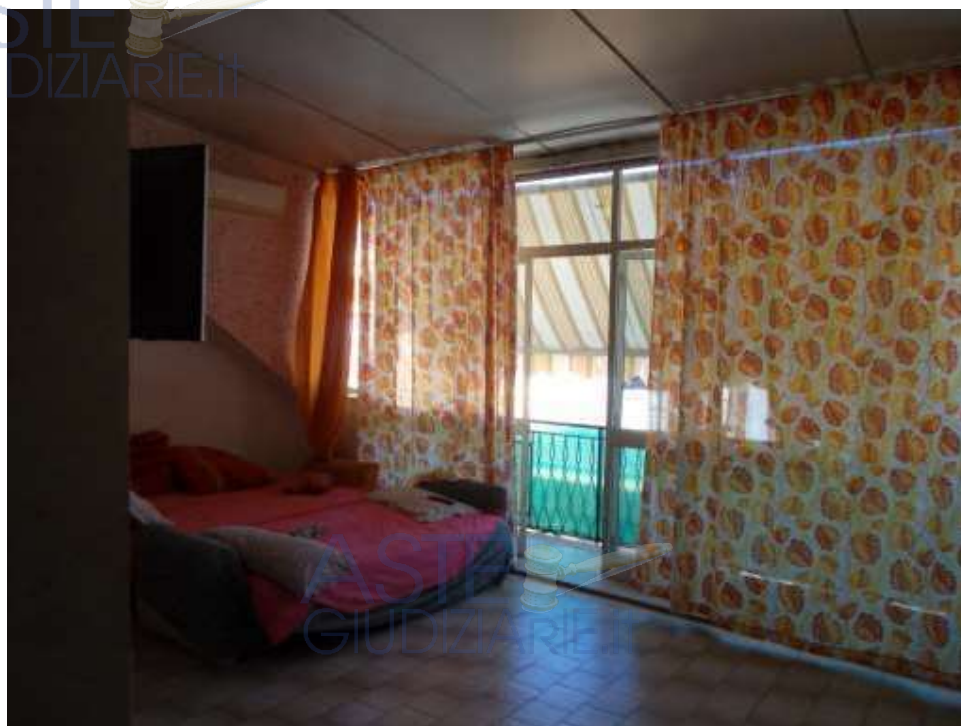
Foto 6 – Immobile “1A” – Chiusura terrazza lato Sud con strutture precarie

2 terrazze, quella a Sud completamente rinchiusa, e quella Nord, parzialmente rinchiusa, con pareti precarie;

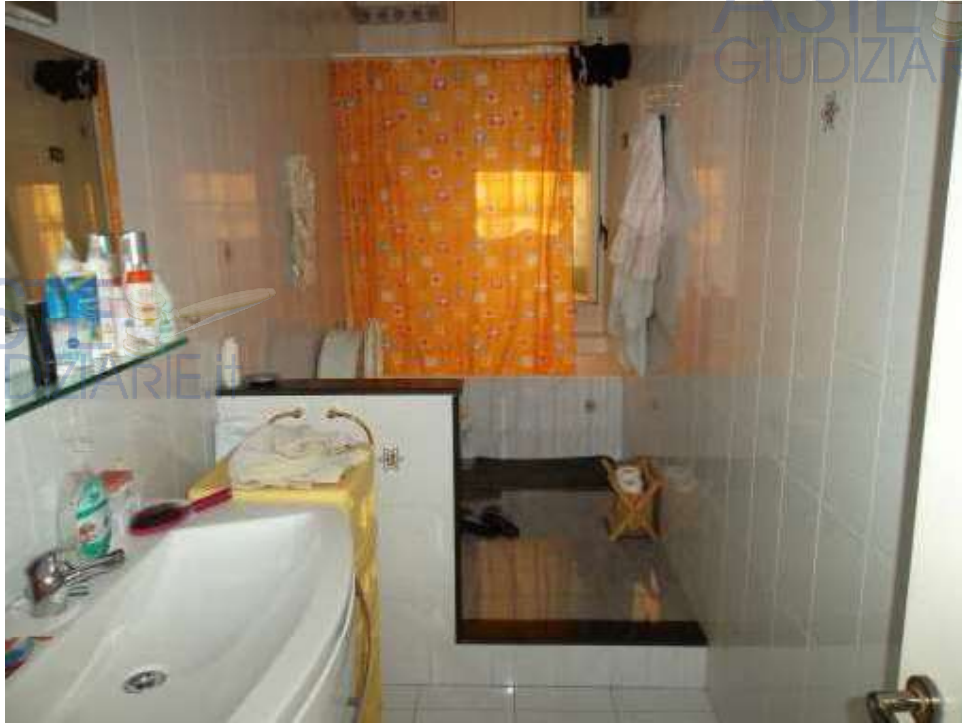
Foto 10 – Immobile “1A” – Bagno

Stato di manutenzione: l'unità immobiliare si presenta, in generale, in discrete condizioni di conservazione; sono presenti, però, alcune tracce di umidità, derivanti da scarsa manutenzione negli intonaci delle pareti esterne e nel tetto di copertura, in uno dei due bagni, nella copertura del balcone sul cortile, in un tratto di un corridoio ed in una camera da letto singola.

In fase di stima si terrà conto degli eventuali interventi, e relative spese, atti ad eliminare le cause della presenza di tale umidità;
