CONSULENZA TECNICA DI UFFICIO
STIMA DI BENE MOBILE

Procedimento n°1310/2020 R.G. Esecuzioni Mobiliari

M/P "BEATRICE I E II" - 3SR1019

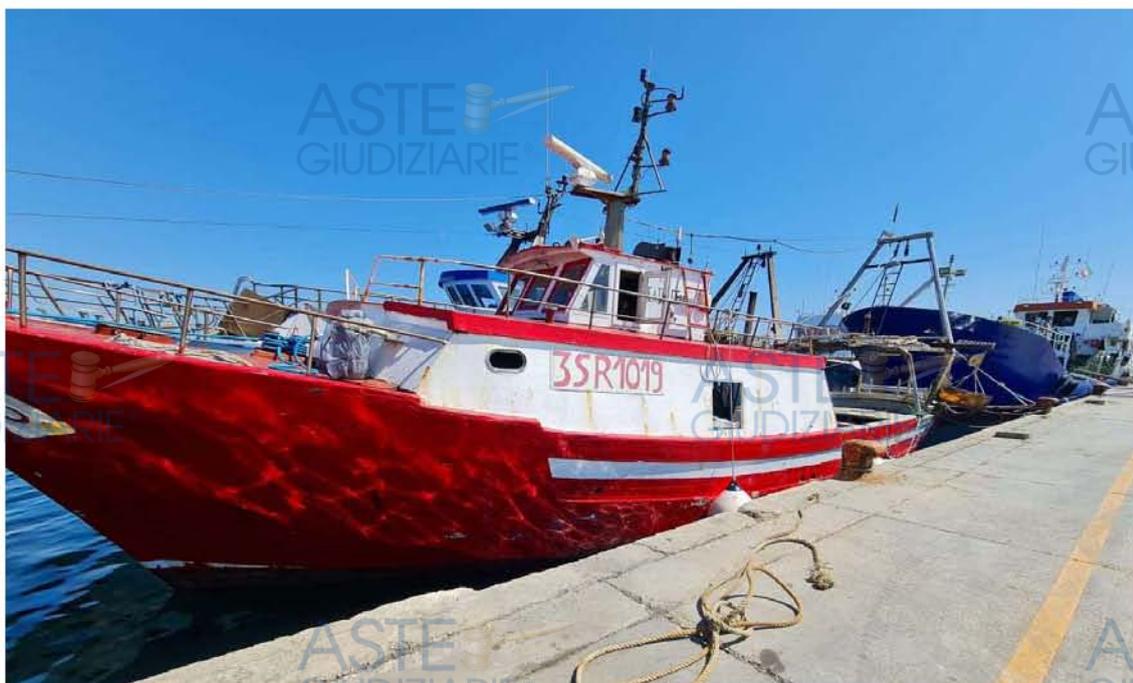
- Scafo in legno costruito nel cantiere F.Ili ANCONETANI di Civitanova Marche nell'anno 1973;
- Stazza Lorda 43,60 tonnellate, Stazza Netta 13,20 tonnellate;
- Dimensioni Principali: Lunghezza 20,80 metri, Larghezza 5,34 metri, Altezza di Costruzione 2,45 metri;
