TRIBUNALE CIVILE DI SASSARI

Esecuzione immobiliare n. 193/2022 promossa da:

Edificio unifamiliare in Alà dei Sardi – Via Risorgimento n.10

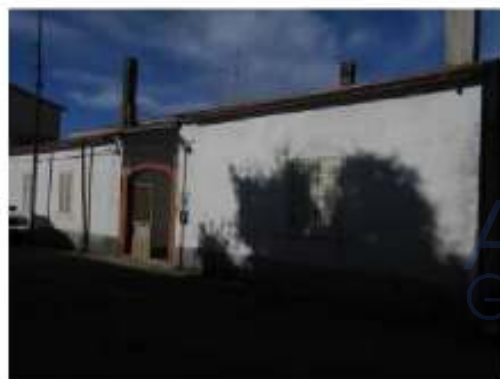
Veduta esterni

Si vedano le foto che seguono, dalle quali è possibile osservare l'edificio caduto nella odierna esecuzione:

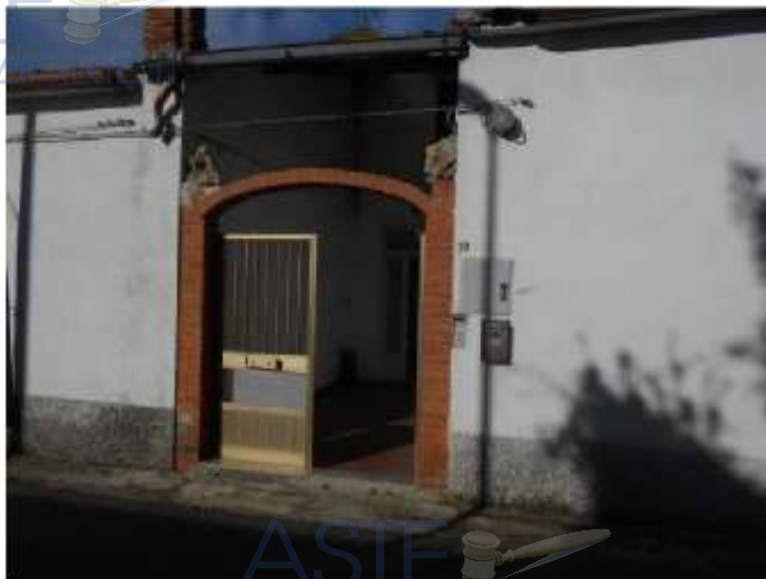
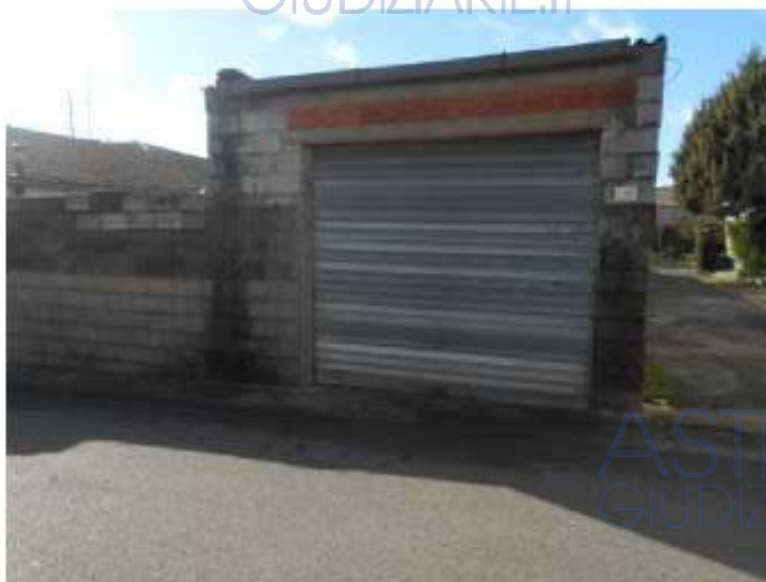
Veduta cortile interno

A completamento delle ispezioni relative al bene caduto nella odierna esecuzione, si rileva che lo stesso ha la possibilità di utilizzare un cortile ad uso esclusivo, incolto, privo di essenze arboree di pregio, in parte pavimentato con scarti di lavorazione del granito ed in parte con cementine.
