**TRIBUNALE DI SASSARI**  
Sezione Civile  
Ufficio esecuzioni immobiliari

**ESECUZIONE IMMOBILIARE n. 218/2016**

**OGGETTO: Relazione di Consulenza Tecnica di Ufficio - Stima dei beni pignorati**

L'oggetto di stima risulta costituito da un immobile residenziale unifamiliare localizzato nel Comune di Uri (SS) in via Risorgimento al n.2 e distinto al Catasto Urbano come di seguito riportato:

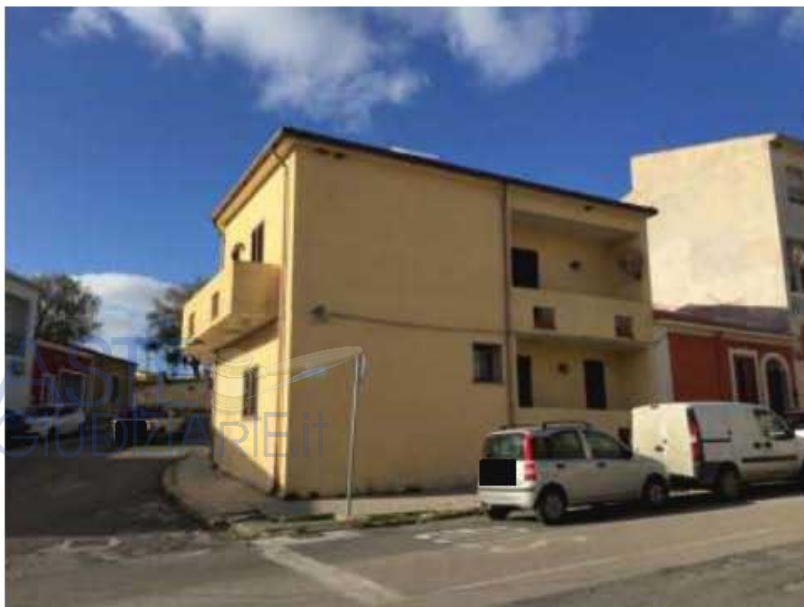
Prospetto su via Ittiri

I prospetti su via Ittiri presentano due terrazzi localizzati rispettivamente al piano terra e al primo piano e risultano interni rispetto al perimetro dell'immobile. In maniera differente, il prospetto su via Risorgimento presenta al primo piano un terrazzo aggettante.

Dal punto di vista strutturale si riscontra che i muri portanti sono stati realizzati attraverso l'utilizzo di blocchi in tufo e in calcestruzzo; l'intonaco esterno risulta parzialmente compromesso e lesionato soprattutto in prossimità dei terrazzi, in alcune zone si rileva un distacco dello strato di pittura esterna. All'intradosso del solaio di calpestio del terrazzo su via Risorgimento si identificano macchie di umidità da infiltrazione derivante dallo strato pavimentato.

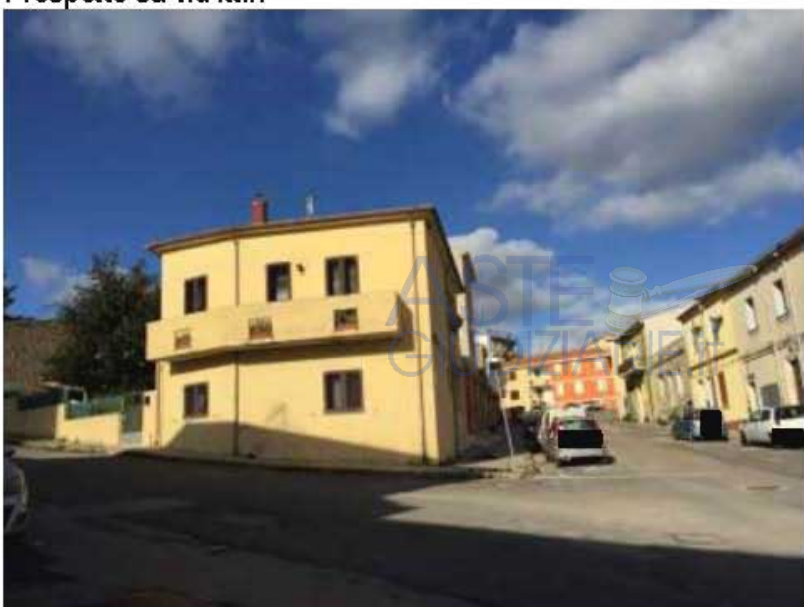
Prospetto su via Risorgimento
