TRIBUNALE DI SASSARI

PERIZIA DEL C.T.U.

FALLIMENTO N. 18/2006

Il sottoscritto in data del 14/06/2023 ha effettuato il sopralluogo per visionare i beni oggetto di quesito. In particolare i beni riportati nella perizia del geom. Ruzzeddu ricadenti nel lotto 6, 7 e 9 sono:

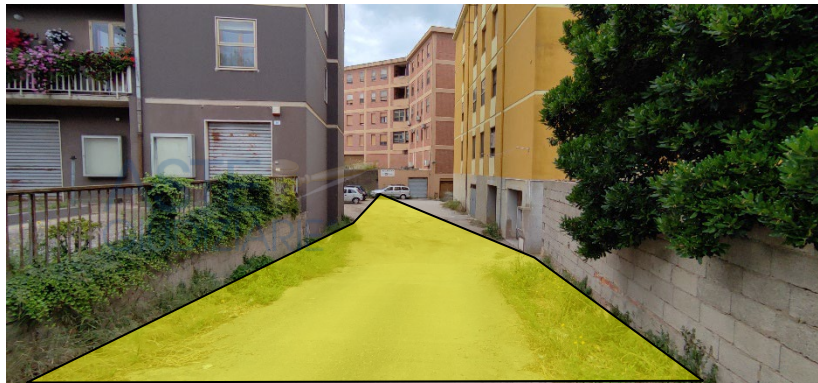
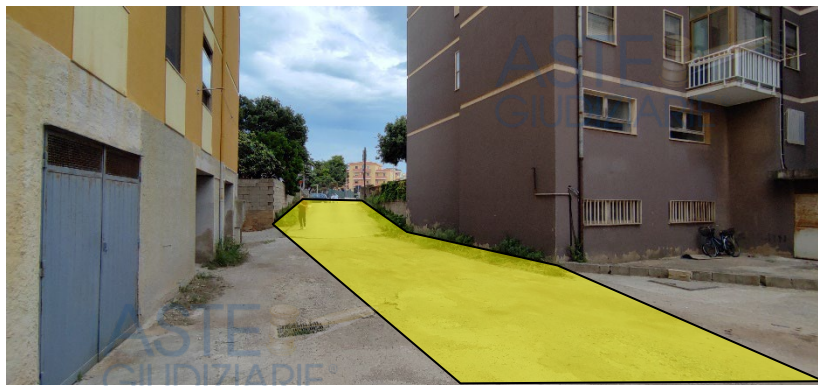
Le prime due foto in basso rappresentano l'accesso carrabile

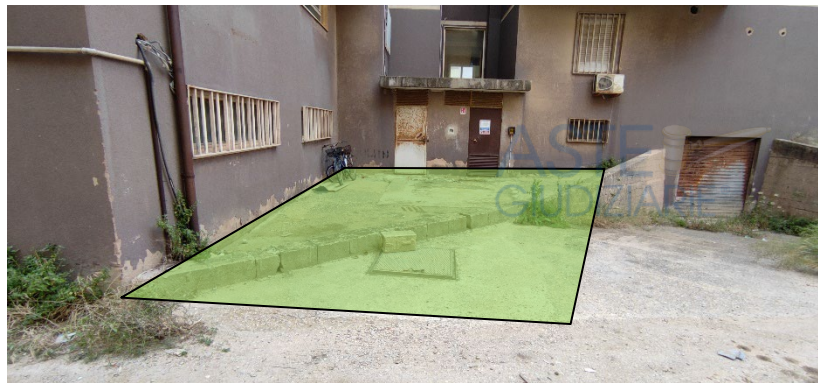
La foto in basso rappresenta l'aria in cui sono ubicate le due cisterne:

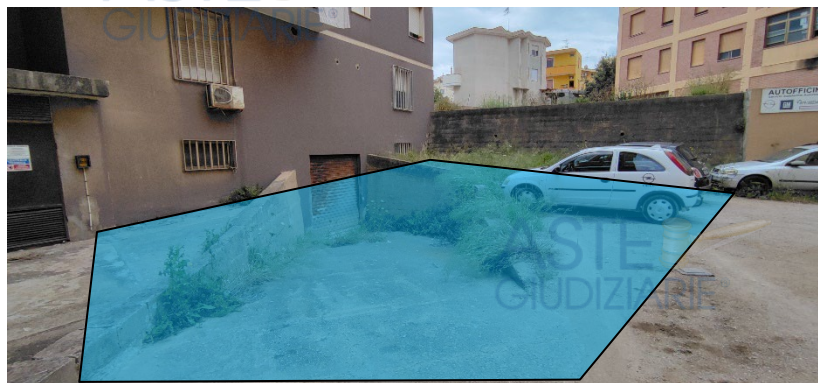
La foto in basso rappresenta l'aria di accesso al locale subalterno 26 e l'aria di sosta confinante:

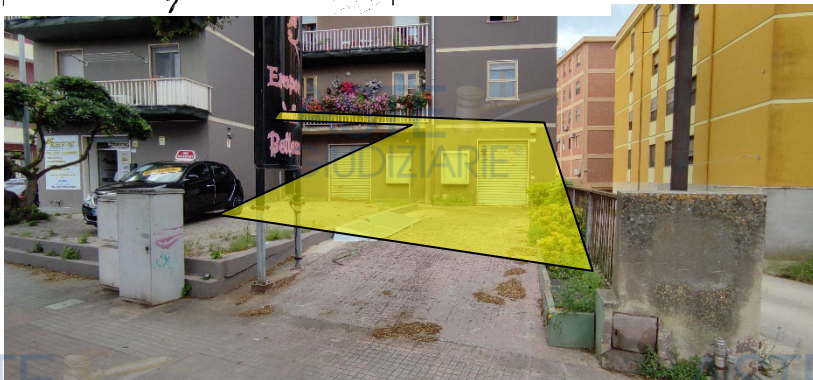
Come meglio anche riportato nella foto qui in destra:
