TRIBUNALE DI TARANTO SEZIONE ESECUZIONI IMMOBILIARI

RELAZIONE DI CONSULENZA TECNICA DI UFFICIO AD ESECUZIONE N. 176/2021

Relazione di consulenza dell'esperto Geom. Maurizio POMES nel procedimento di esecuzione immobiliare n° 176/2021 promosso da:

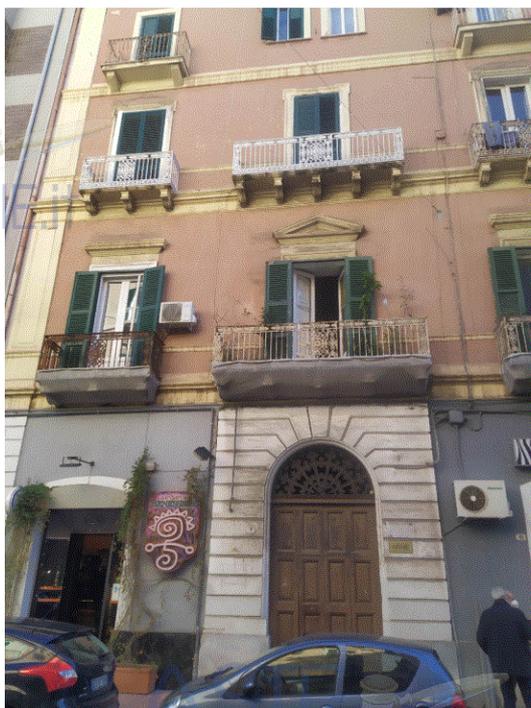
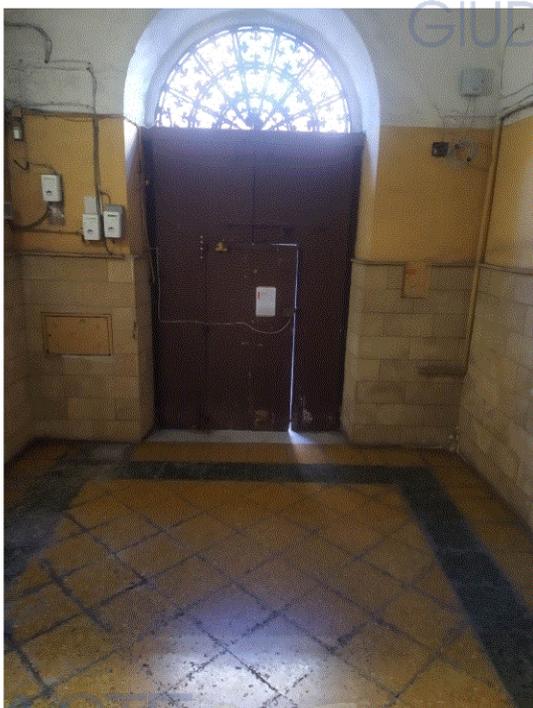
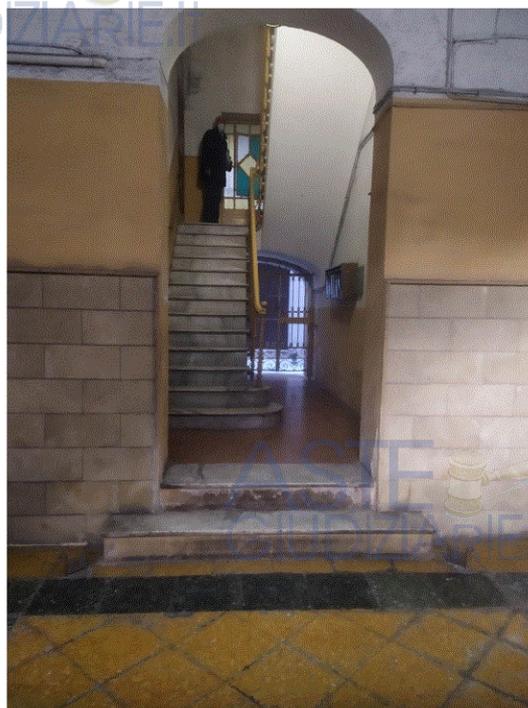
DOCUMENTAZIONE FOTOGRAFICA DELL'EDIFICIO

Il fabbricato di cui i **cespiti** pignorati contraddistinti dai numeri **1-2-3** (Lotti 1-4-5) sono parte integrante e sostanziale, si identifica in un manufatto edilizio di vecchia edificazione, avente le caratteristiche di condominio diversamente elevato su più livelli, realizzato in muratura portante, solai piani del tipo “margherita”, murature di tompagno e tramezzature in blocchi tufacei. Al fabbricato si accede attraverso varco presidiato e difeso da infisso – portone in legno che immette in un androne scale, senza presenza di ascensore.

L'edificio risulta essere intonacato e tinteggiato nei prospetti di facciata, questi ultimi articolati per la presenza di aggetti. Il tutto è risultato versare in condizioni manutentive nel complesso sufficienti.

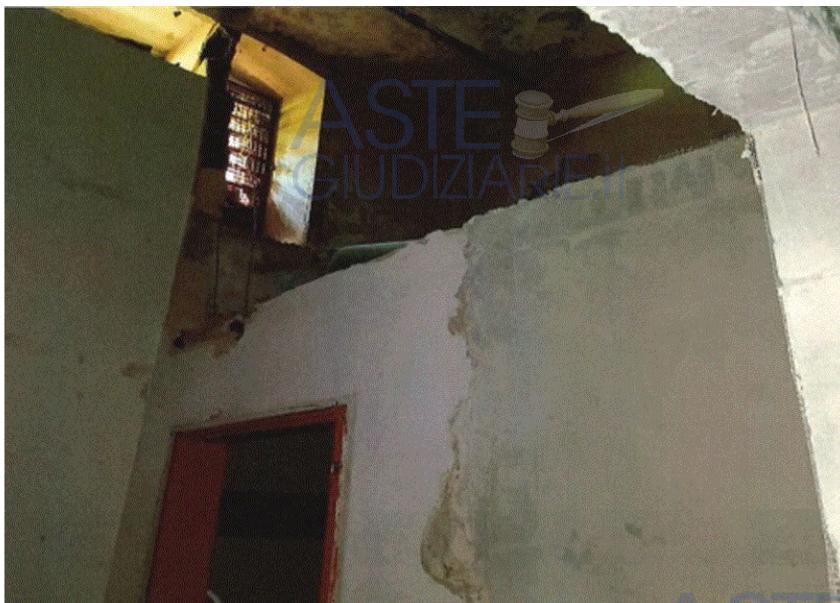
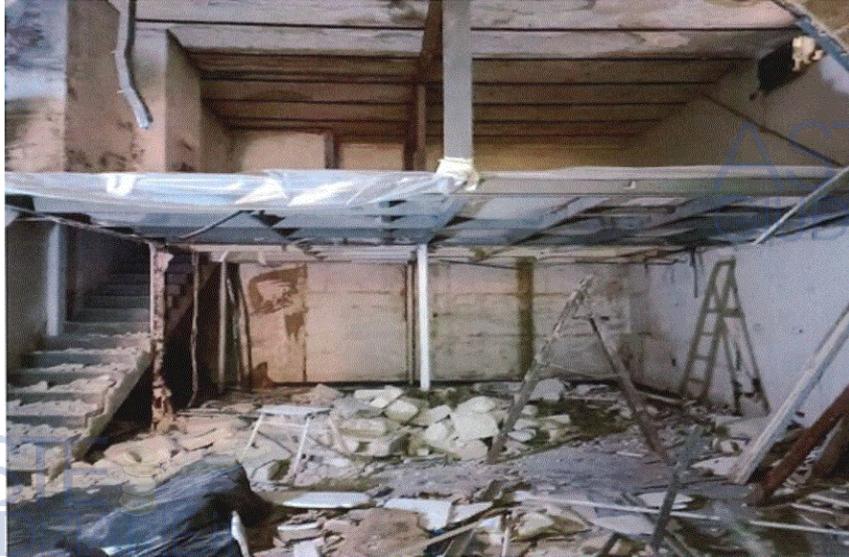
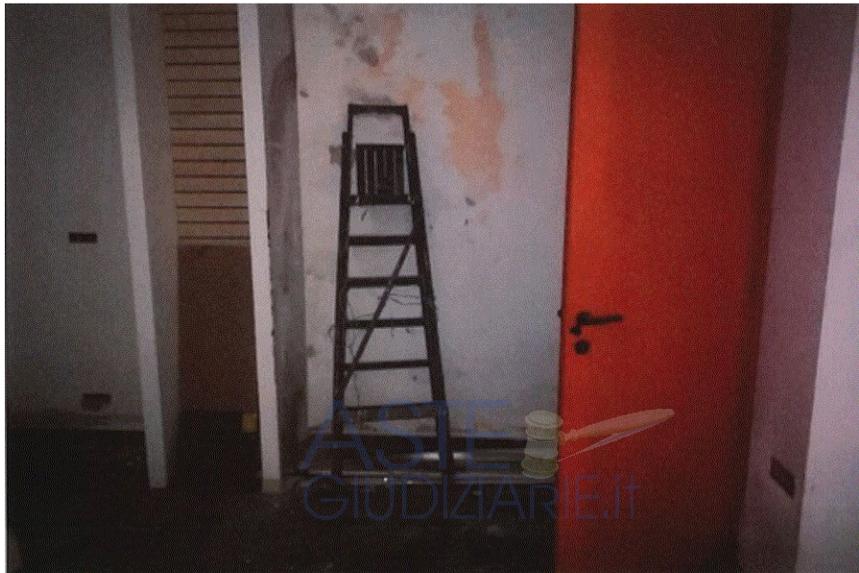
FOTO LUOGHI DA SOPRALLUOGO EFFETTUATO
FOTO LUOGHI ANTE LAVORI DI RISTRUTTURAZIONE

All'unità immobiliare, posta al piano terra dello stabile, si accede dal civico n. 13 di Via De Cesare attraverso varco esclusivo presidiato e difeso da infisso in alluminio e vetrate antinfortunistiche, con anteposto avvolgibile metallico. Superato tale varco ci si immette all'interno del locale di forma rettangolare, articolato in diversi ambienti, in parte intercomunicanti tra di loro e destinati ad uso ufficio/ricezione. L'intero immobile presenta copertura a volta del tipo "a botte" realizzata con conci tufacei a faccia vista. I diversi ambienti in cui si ar-

ticola sono separati dagli altri per lo più da murature/tramezzature in gasbetton e/o pannellature in cartongesso. Tutti gli ambienti, aventi altezza media pari a cm. 460, sono sufficientemente aerati e illuminati.

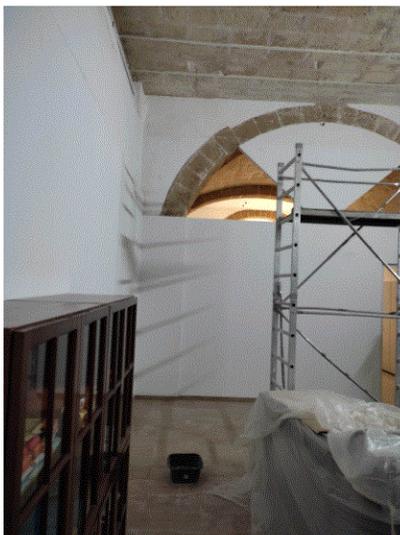
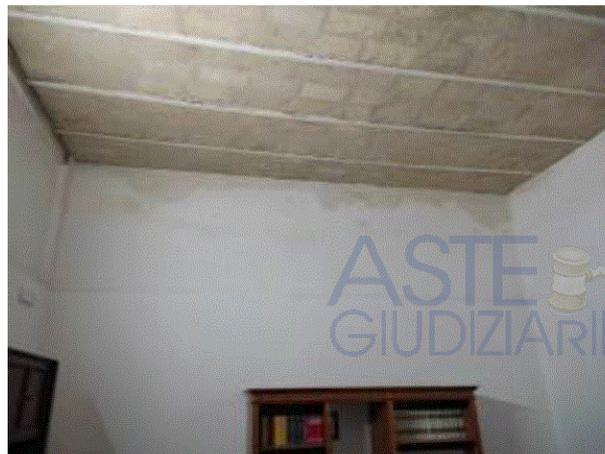
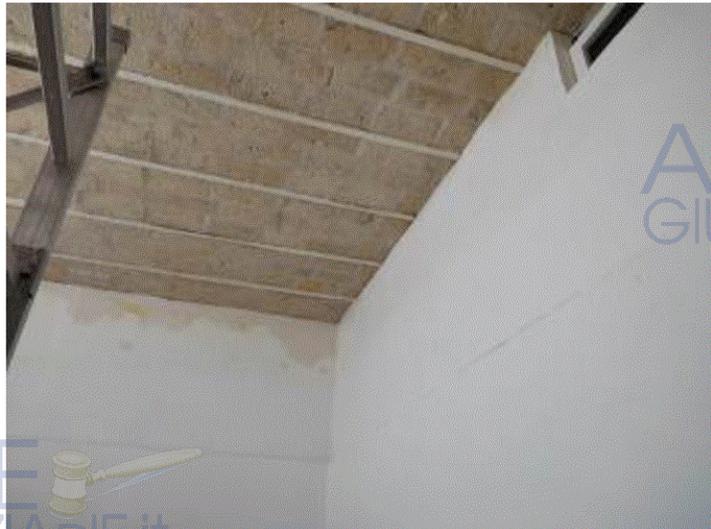
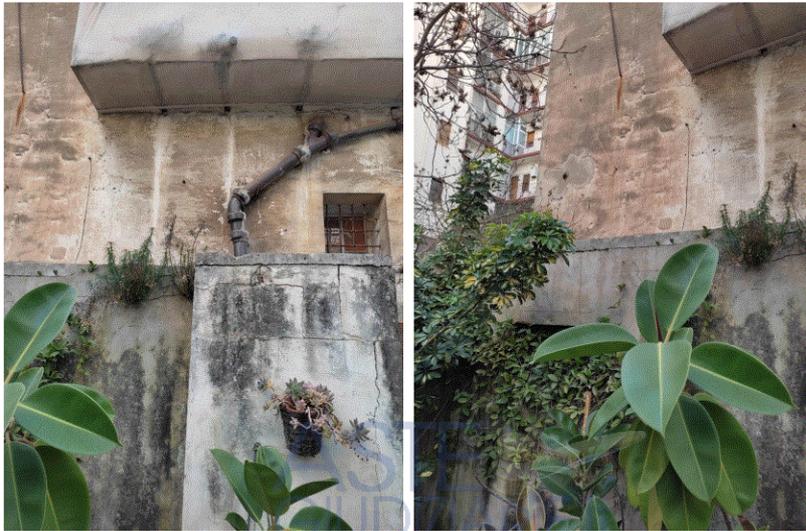
Si segnala che, nel decorso tempo dall'inizio della locazione e successivamente alle opere di ristrutturazione ed allorquando erano in corso le attività tecniche da parte dello scrivente, all'interno del locale si sono manifestate copiose infiltrazioni di piovane dal sovrastante lastrico solare dell'edificio di cui il locale è parte integrante e sostanziale. Nello specifico ad essere stato interessato è l'ultimo vano del locale, posto in posizione diametralmente opposta all'ingresso al medesimo, dove si sono riscontrati fenomeni infiltrativi con ammaloramenti di intonaci e tinteggiature lungo l'intradosso del solaio di separazione con il lastrico solare al piano primo, di pertinenza esclusiva dell'unità immobiliare ivi allocata. Ciò ha indotto i conduttori a richiedere l'intervento dei VV.FF. Lo stato di ammaloramento dell'intradosso del solaio con interessamento anche dei travetti, è stato oggetto di rilievo diretto effettuato in contraddittorio dallo scrivente alla presenza del legale della conduttrice del locale de quo e dell'amm.re pro-tempore del condominio.

Tale generatasi situazione di danno al locale de quo è stata ripristinata, successivamente, a cure e spese del conduttore.

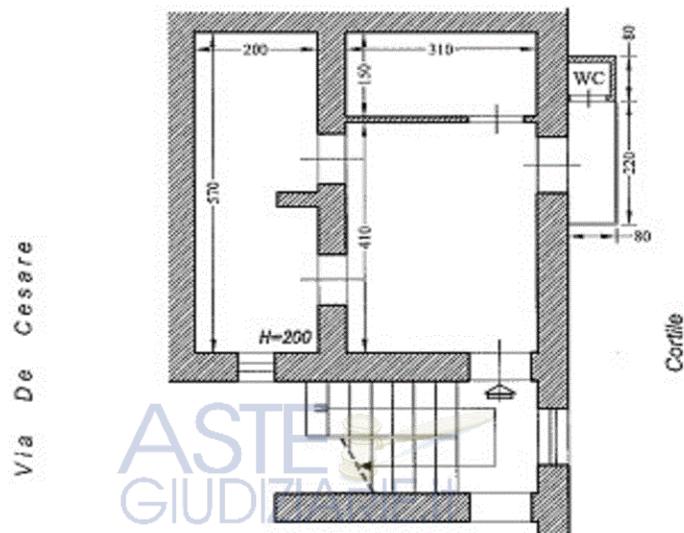
Via Giuseppe De Cesare n° 9 - Piano Ammezzato
Foglio 319 Particella 1834 Sub. 4

Riguardo ai due successivi cespiti/lotti, si rappresenta che gli stessi, all'inizio delle operazioni tecnico-peritali, sono risultati privi di planimetria catastale. Pertanto si è proceduto ad effettuare rilievo planimetrico dei medesimi con successivo inoltro della documentazione necessaria presso l'Agenzia delle Entrate. Le due unità sono risultate essere ambedue in uno stato di completo abbandono e fatiscenza e con altezza rispetto al piano di calpestio pari a cm. 200, che le rendono non abitabili. In proposito va riferito che, come da visura catastale allegata, le stesse sono risultate erroneamente identificate in categoria A4 pertanto, nel seguito, necessiterà effettuare la variazione urbanistica/catastale delle stesse in locali "deposito".

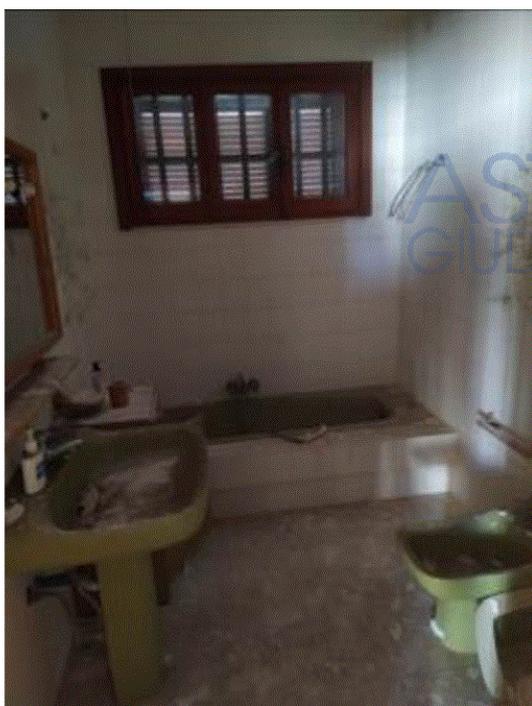
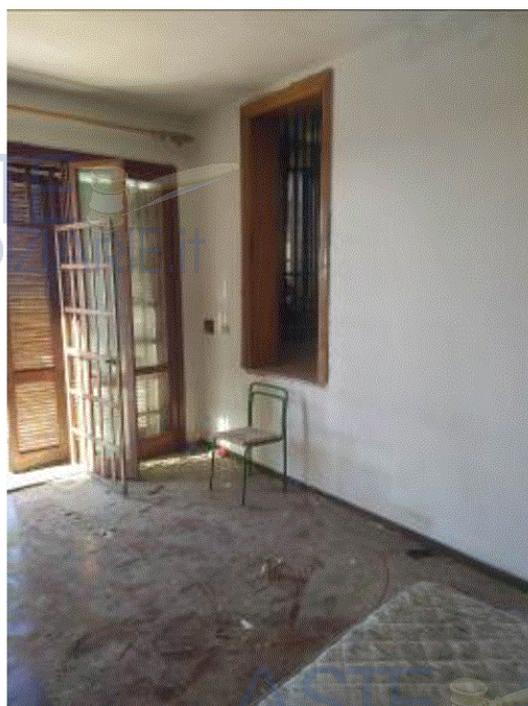
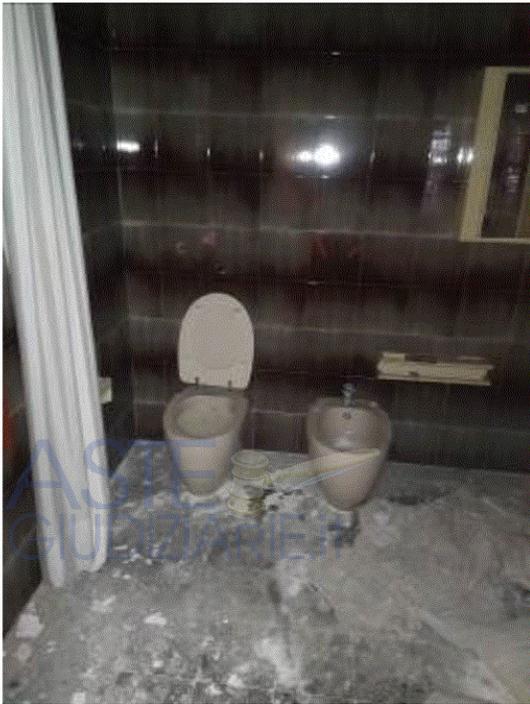
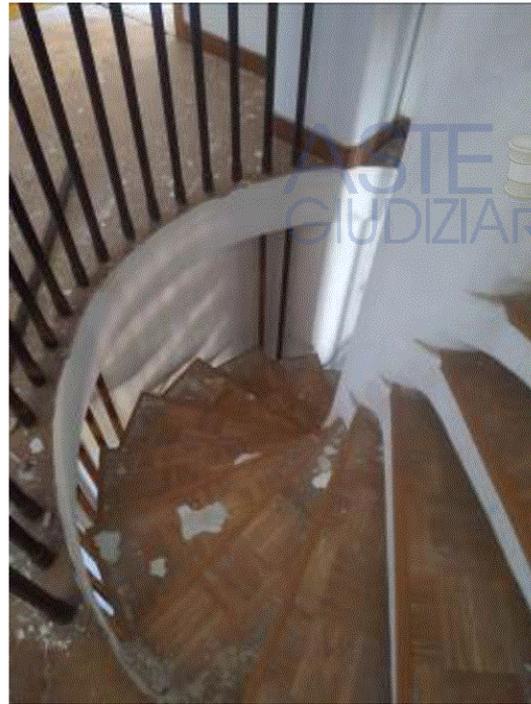
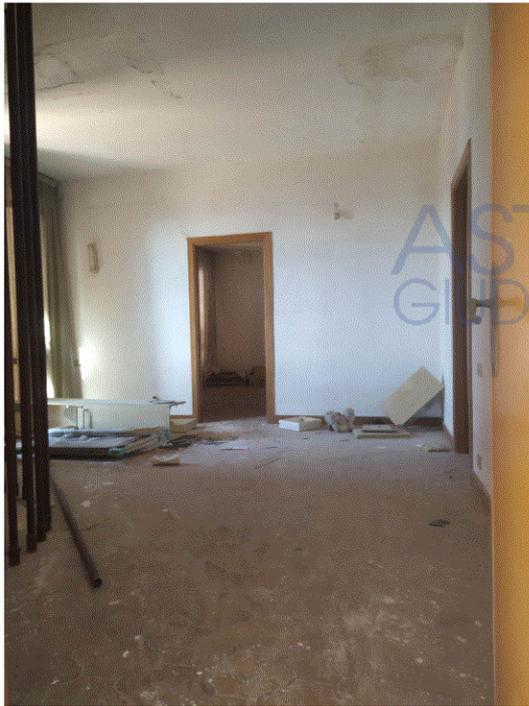
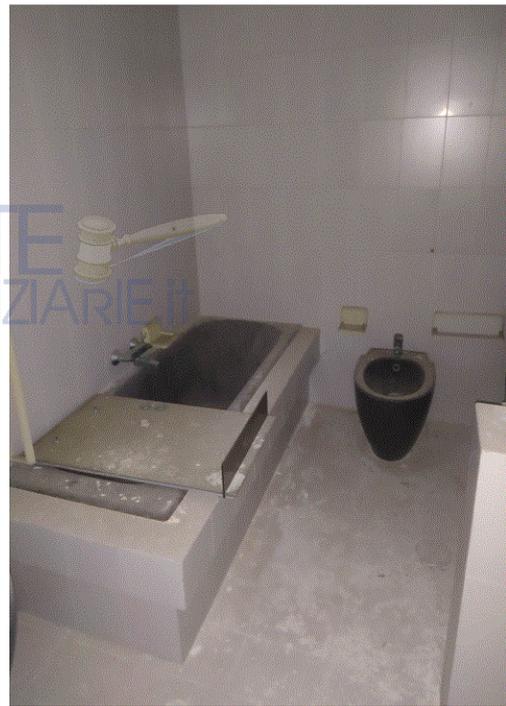
E' sprovvista di impianti di riscaldamento e condizionamento dell'aria.

Nel complesso il cespite versa in condizioni manutentive mediocri.
