TRIBUNALE DI TARANTO

Procedimento N. 180/2024 R.G. Es.

LOTTO UNO

OGGETTO: Relazione di consulenza tecnica nel procedimento di esecuzione immobiliare promosso da:

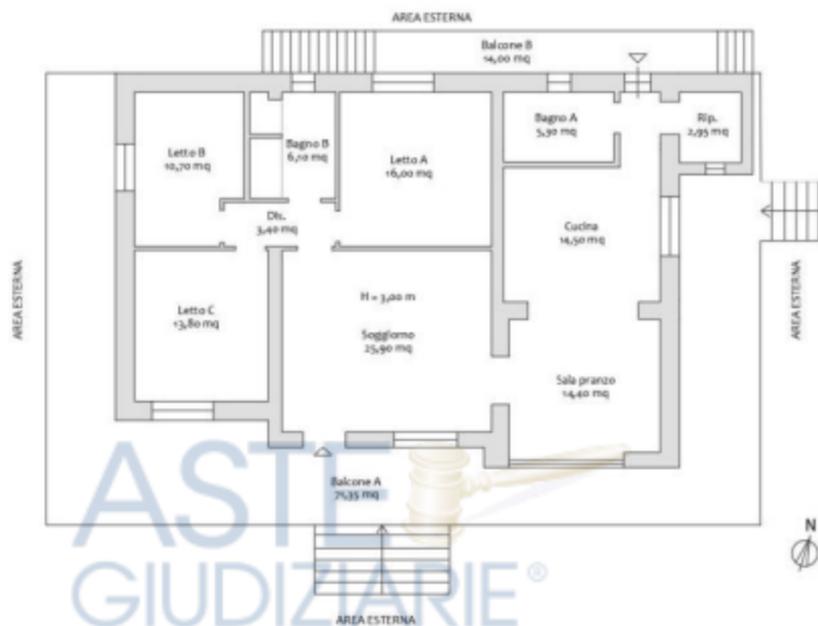
Figura 3: Planimetria abitazione – piano rialzato

Il lotto è costituito da un'abitazione unifamiliare indipendente in villini dotata di area esterna pertinenziale. L'abitazione ha forma planimetrica rettangolare e si sviluppa su due piani: piano rialzato e piano seminterrato, di minore dimensione rispetto a quello rialzato, in cui è allocata una cantina. Al piano rialzato l'unità immobiliare è suddivisa in soggiorno (25,90 mq), cucina (14,50 mq), sala pranzo (14,40 mq), disimpegno (3,40mq), tre camere da letto (letto A – 16,00 mq; letto B – 10,70 mq; letto C – 13,80 mq), ripostiglio (2,95 mq), e due bagni (bagno A – 5,30 mq; bagno B – 6,10 mq); sviluppa una superficie utile complessiva di 113,05 mq per un'altezza netta interna di 3,00 m. Al piano seminterrato, con accesso sul retro del fabbricato, vi è una cantina di 28,30 mq utili ed altezza netta interna di 1,82 m, confinante con due intercapedini realizzate lungo il fronte ovest del fabbricato.

Si riporta a titolo esemplificativo la planimetria dell'abitazione così come rilevata (Fig. 3 – 4).

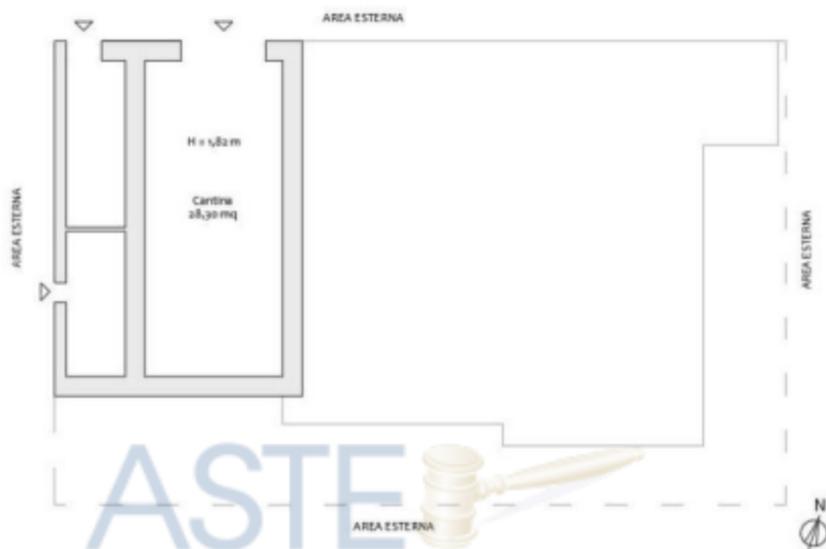
Figura 4: Planimetria abitazione - piano seminterrato

Dal retro dell'abitazione si accede al piano sottostante, il quale, per la naturale orografia dell'area esterna, risulta essere seminterrato rispetto al fronte della villetta e piano terra rispetto al retro della stessa. L'ingresso avviene per mezzo di portone in pvc effetto legno di colore marrone; all'interno la pavimentazione è in marmette e le pareti sono rivestite con intonaco tradizionale e tinteggiatura bianca. La cantina possiede impianto elettrico, idrico e fognante, funzionante con le stesse modalità di cui all'abitazione sovrastante.

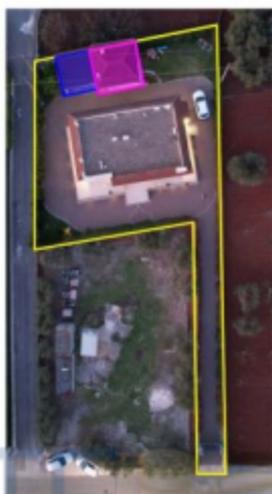
Figura 5

All'interno dell'area esterna pertinenziale, avente estensione pari a 748,12 mq, sono stati rilevati diversi manufatti, indicati nella figura sottostante.

In blu è stata indicata una struttura adibita a box auto, realizzata in muratura con solaio ad unica falda costituito da struttura portante in travi di legno e pannelli rivestiti. Il box ha una superficie utile di 27,50 mq ed altezza netta interna media di 2,80 m (Fig. 6).

In adiacenza al box auto, campita in color magenta nella Fig. 5, vi è una tettoia in legno che funge da copertura ad un'area pavimentata su cui insistono una cucina in muratura e due forni a legna. La superficie coperta è di 42,25 mq (Fig. 7).

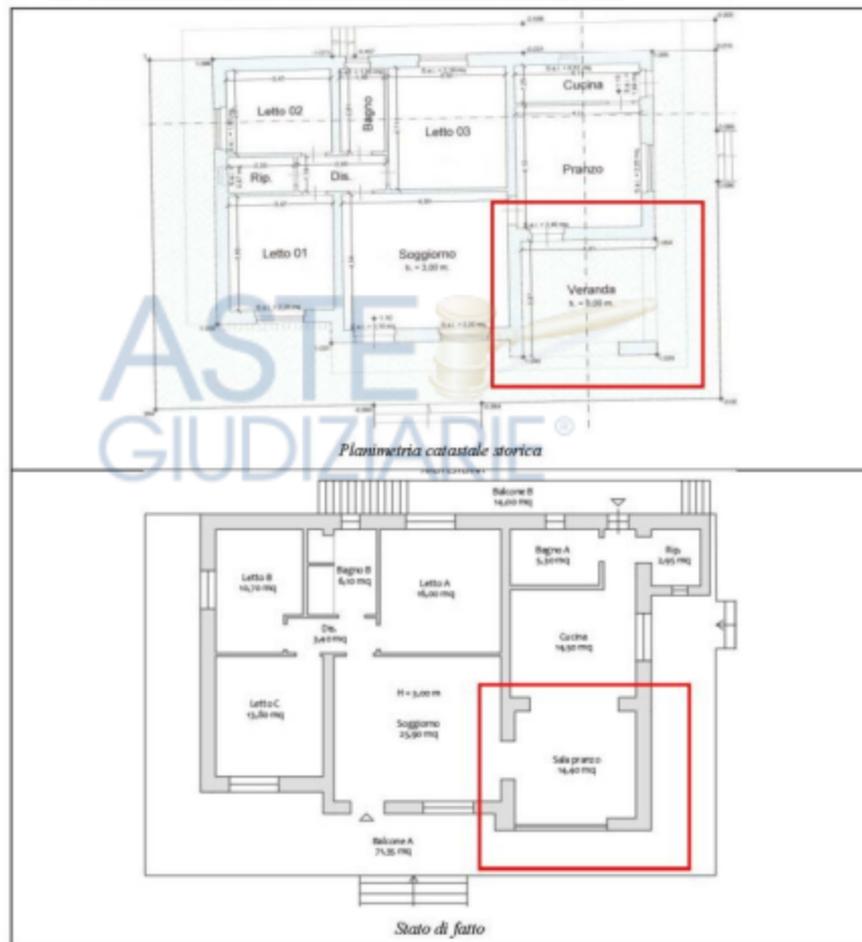
- A. Chiusura dell'originale veranda a creare l'attuale sala da pranzo;

Gli interventi di incremento volumetrico dell'abitazione con conseguente modifica della sagoma della stessa, di cui ai punti **A**, **B** e **E**, sono interventi di *ristrutturazione edilizia* subordinati a Permesso di Costruire (art. 10 comma 1 lettera c) del DPR 380/2001). Nel caso di specie sono stati eseguiti in assenza del titolo autorizzativo (in quanto successivi al P.d.C. in sanatoria n. 35/2017) ed in assenza della necessaria autorizzazione paesaggistica, considerando la situazione di vincolo presente. Pertanto, ricadono tra gli interventi di cui all'art. 33 del DPR 380/2001: gli interventi di ristrutturazione edilizia realizzati su immobili vincolati in assenza del titolo autorizzativo devono essere rimossi ripristinando la condizione assentita dell'immobile, pagando altresì una sanzione pecuniaria.

- Ripristino della condizione assentita della villetta mediante la demolizione della volumetria aggiuntiva (sala pranzo e ripostiglio) e del balcone sul retro, per un importo complessivo di circa **€ 7.000,00** (cifra comprensiva dell'eventuale pratica edilizia per la demolizione, delle opere di demolizione, delle opere di ripristino, dello smaltimento e conferimento in discarica del materiale di risulta);
- Demolizione del box auto e della tettoia, per un costo complessivo di **€ 9.000,00** (cifra comprensiva dell'eventuale pratica edilizia per la demolizione, delle opere di demolizione e dello smaltimento e conferimento in discarica del materiale di risulta);
- Sanatoria delle nuove aperture sul prospetto nord, per un costo pari a circa **€ 5.000,00** (cifra comprensiva dell'onorario del tecnico progettista, di sanzioni e oblazioni, diritti di segreteria);

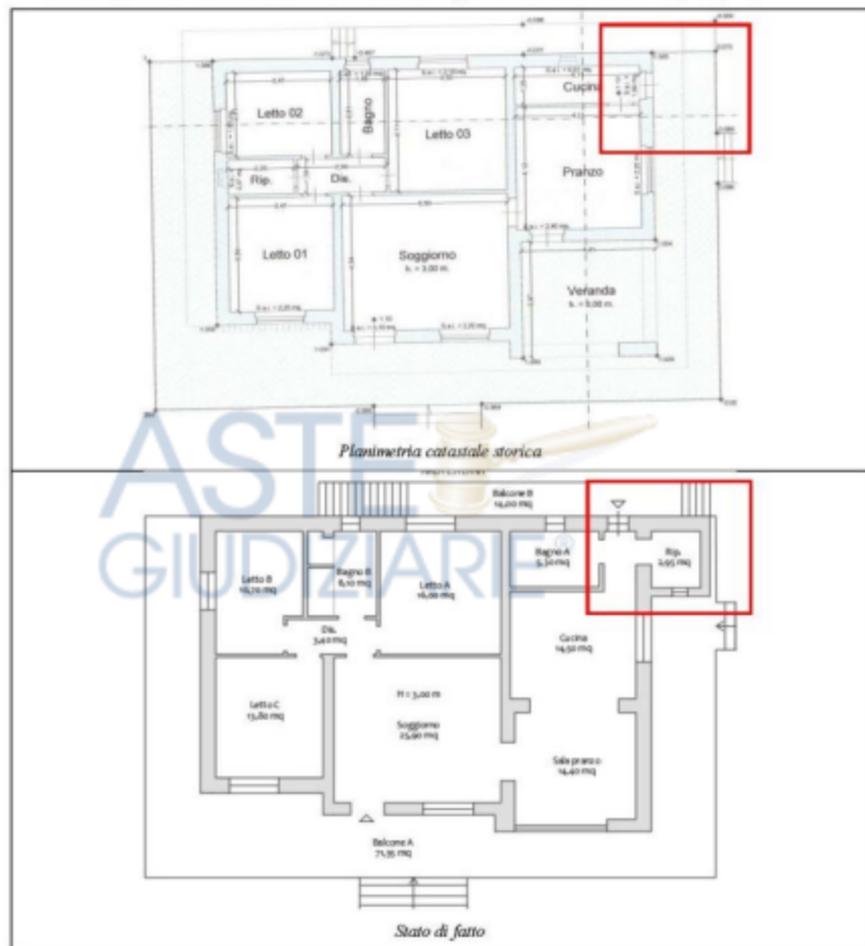
B. Ampliamento dell'unità immobiliare e conseguente realizzazione del ripostiglio;

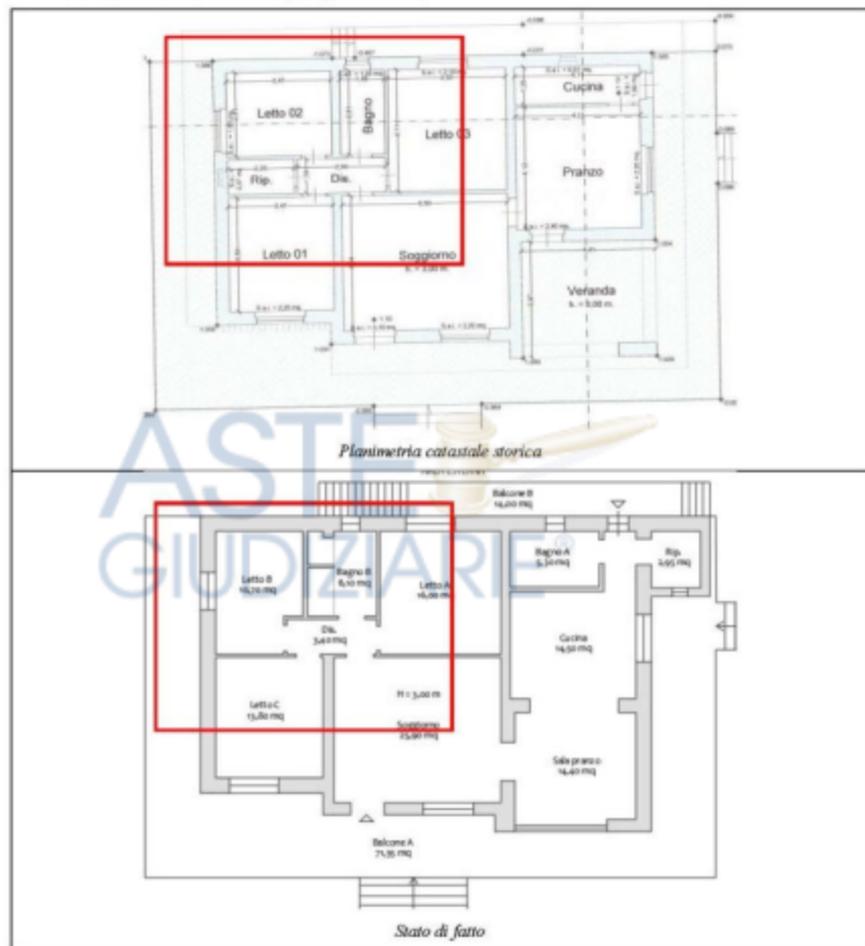
C. Diversa distribuzione degli spazi interni;

In ultimo, la diversa distribuzione degli spazi interni, di cui al punto C, rientra tra gli interventi di manutenzione straordinaria subordinati a Comunicazione di Inizio Lavori Asseverata (art. 6-bis del DPR 380/2001). In questo caso è stata realizzata in assenza di titolo. Pertanto, è possibile richiedere la C.L.L.A. in sanatoria (o C.L.L.A. tardiva) pagando una sanzione pecuniaria di € 1.000,00 (art. 6-bis comma 5 del DPR 380/2001). Detti interventi, nonostante siano stati realizzati su di un immobile soggetto a vincolo paesaggistico, riguardano opere interne che non alterano l'aspetto esteriore dell'edificio e, pertanto, sono esclusi dall'autorizzazione paesaggistica, rientrando tra gli interventi di cui all'All. A del DPR 31/2017.

- Chiusura dell'apertura d'ingresso della cantina al piano seminterrato, per un costo complessivo di **€ 1.000,00**.
- Sanatoria della diversa distribuzione degli spazi interni per un costo complessivo pari a circa **€ 2.500,00** (cifra comprensiva dell'onorario del tecnico progettista, della sanzione e dei diritti di segreteria);
- Segnalazione Certificata di Agibilità per un costo complessivo di circa **€ 1.500,00** (cifra comprensiva dell'onorario del tecnico asseveratore e della sanzione).

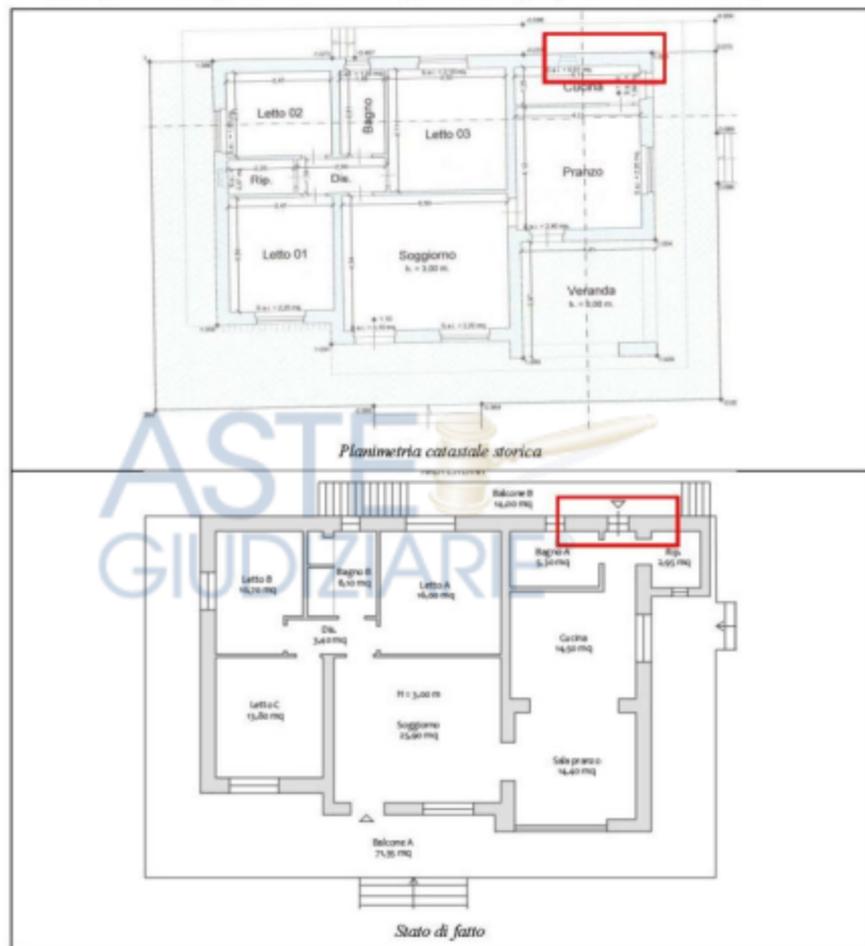
D. Apertura di una porta finestra in corrispondenza del prospetto nord della villetta;

L'apertura di una porta finestra, di cui al punto **D**, è un intervento di manutenzione straordinaria che riguarda variazioni prospettiche dell'immobile, secondo quanto riportato nell'art. 3 comma 1 lettera b) del DPR 380/2001, ed è subordinato a Segnalazione Certificata di Inizio Attività (art. 22 del DPR 380/2001). In questo caso l'intervento è stato realizzato in assenza di S.C.I.A. ed in assenza anche della autorizzazione paesaggistica, rientrando nelle opere di cui all'art. 37 del DPR 380/2001. Ovvero, l'assenza del titolo autorizzativo comporta una sanzione pari al triplo dell'aumento del valore venale dell'immobile (non inferiore a € 1.032,00). Tuttavia, è possibile ottenere il titolo autorizzativo in sanatoria previo accertamento della doppia conformità secondo l'art. 36-bis del DPR 380/2001 [art. introdotto dalla Legge 105/2024 – Salva Casa] e previo pagamento di una

oblazione pari al doppio dell'aumento del valore venale dell'immobile (compreso tra € 1.032,00 ed € 10.328,00). Nel caso di specie, qualora sia accertata anche la conformità paesaggistica (art. 36 comma 5-bis del DPR 380/2001) si dovrà versare una ulteriore sanzione pari al maggiore importo tra il danno arrecato ed il profitto conseguito mediante la trasgressione, determinati da una perizia di stima.

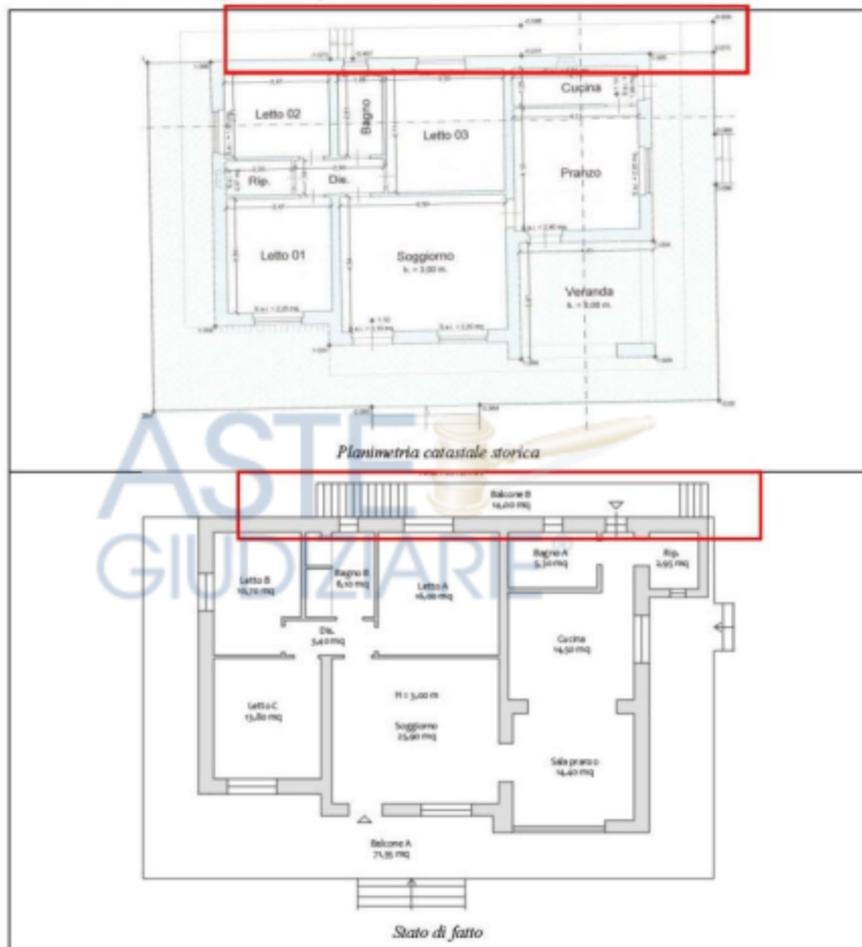
E. Incremento di superficie scoperta mediante la realizzazione del balcone a nord;

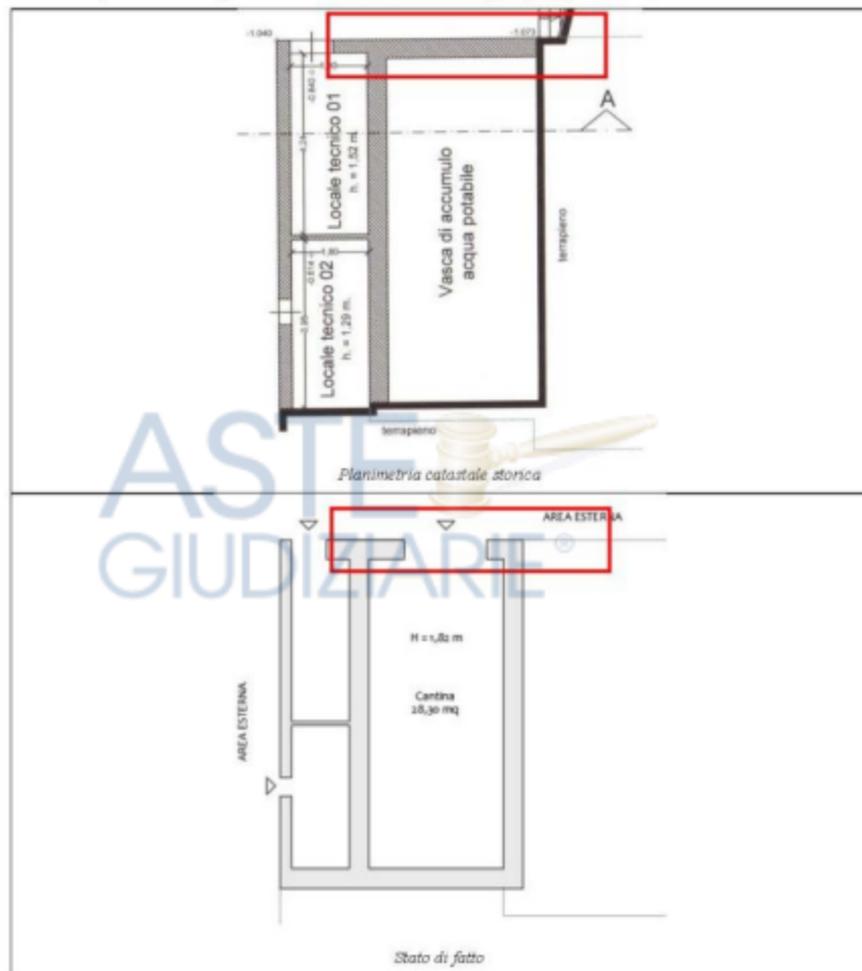
F. Apertura di una porta di accesso alla cantina lungo il prospetto nord;

In merito alla difformità di cui al punto F, ovvero l'apertura della porta d'ingresso della cantina al piano seminterrato, sarà necessario ripristinare lo stato originario del prospetto nord mediante la chiusura dell'apertura.
