# TRIBUNALE DI TARANTO

Relazione di consulenza dell'esperto Dott. Ing. Luca Carelli

nel procedimento di esecuzione immobiliare n° 2/2023 promosso da:

## ***Fabbricato / Unità immobiliare Lotto UNICO***

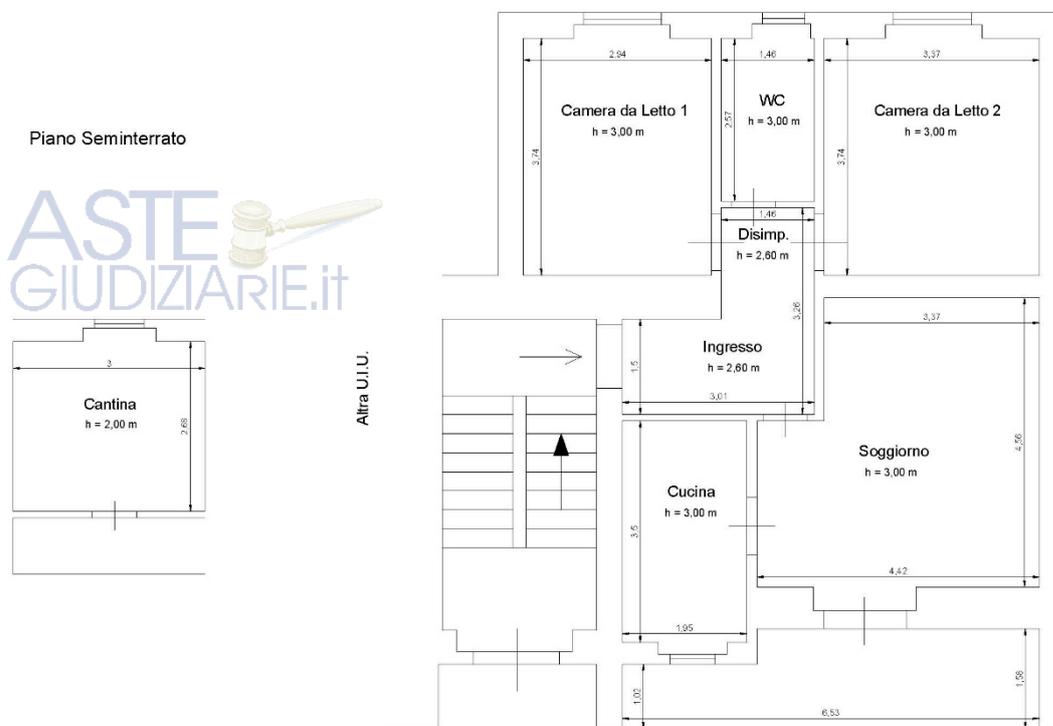
Planimetria Appartamento: piano terra – piano seminterrato

Gli ambienti hanno una configurazione regolare, come si può evincere dalla planimetria dell'immobile, abbastanza illuminati e areati, considerando il loro sviluppo planimetrico.

Rispetto alla planimetria acquisita, sono state riscontrate delle difformità in relazione a una diversa distribuzione degli spazi interni, dovuta ad una diversa configurazione del vano soggiorno, attraverso l'eliminazione di un ripostiglio; per la presenza di una veranda a chiusura del balcone e per la trasformazione di una portafinestra in finestra, nel vano cucina.

Rispetto alla presenza di una veranda a chiusura del balcone, viste le dimensioni, la stessa, in prima istanza, non risulterebbe sanabile e pertanto sarebbe necessario il ripristino dello stato dei luoghi, attraverso la sua rimozione.

Relativamente alla diversa distribuzione degli spazi interni e alla trasformazione di una portafinestra, in finestra, nel vano cucina, in prima istanza, sarebbe possibile una sanatoria a mezzo di Segnalazione Certificata di Inizio Attività in Sanatoria, a fronte di un costo complessivo di:

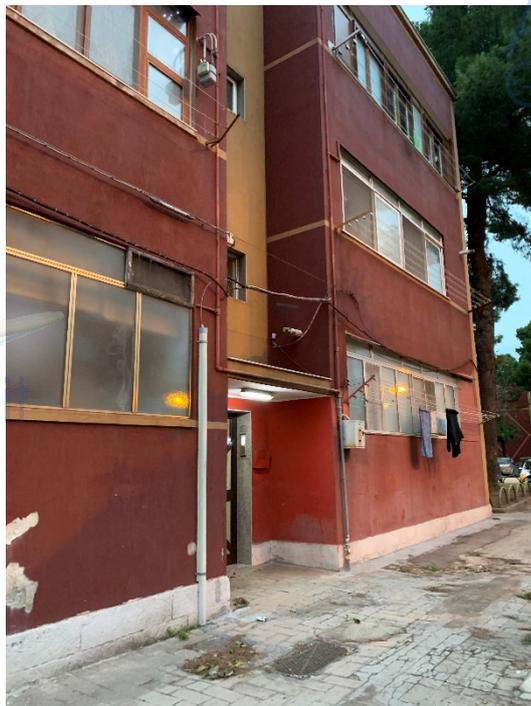
*Foto 1 – Facciata esterna*

Strutturalmente l'edificio è costituito da muratura portante.

I muri esterni presentano uno spessore di circa cm 40, e sono rivestiti da intonaco civile; le tramezzature interne hanno uno spessore presumibile pari a cm 10/12.

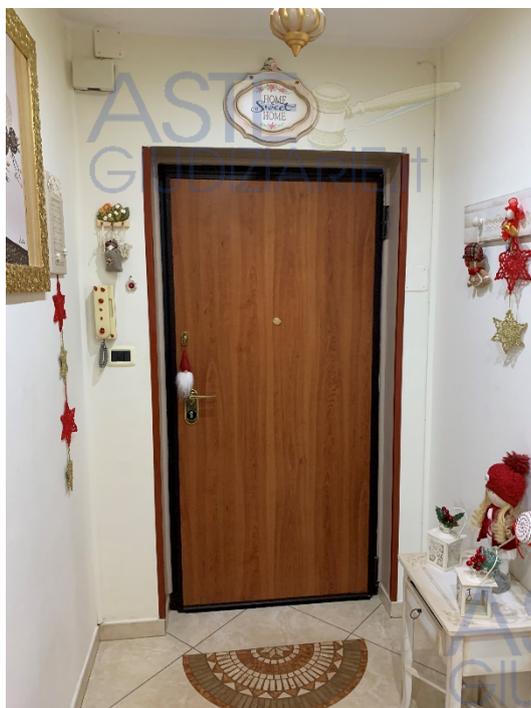
*Foto 2 – Porta di ingresso*

Alla porta di accesso dell'appartamento, si arriva per mezzo di una rampa di scale di ingresso, posta a servizio degli abitati del fabbricato.

L'appartamento è dotato di infissi esterni in anticorodal di colore scuro, mentre le porte interne sono in legno impiallacciato di colore scuro.

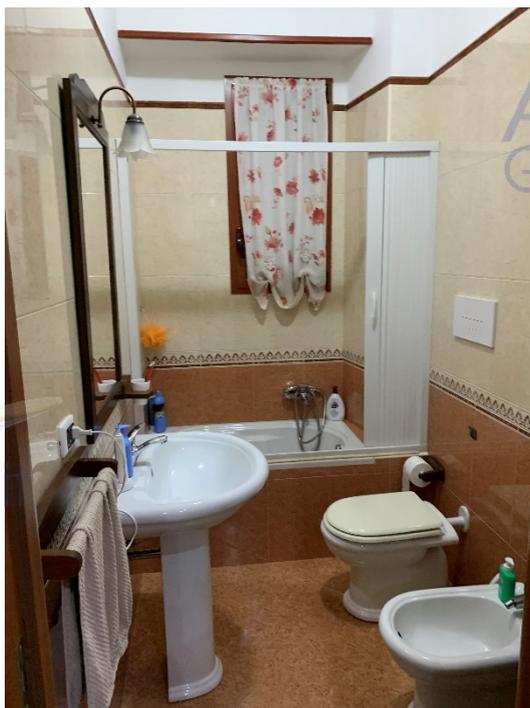
Foto 5 – WC

All'interno dell'appartamento è presente un bagno, dotato di vasca e di tutti i servizi, totalmente rivestito da piastrelle in ceramica di colore chiaro fino a un'altezza di cm 280 circa e da pavimentazione costituita da piastrelle in ceramica di colore scuro.

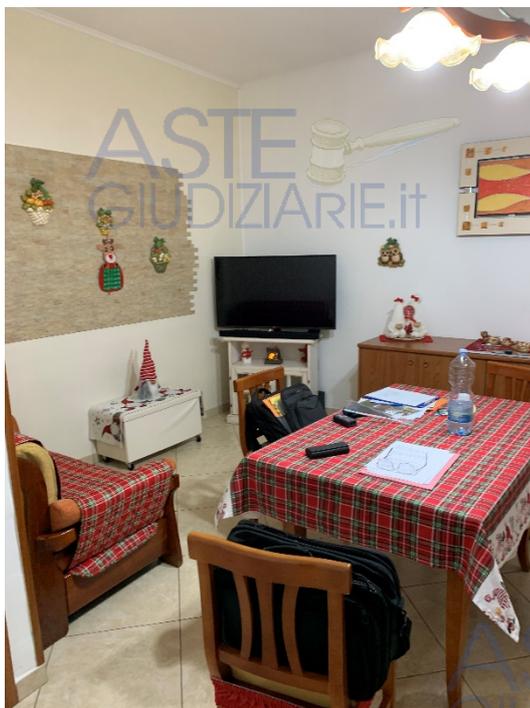
Foto 8 – Soggiorno

diversa distribuzione degli spazi interni, dovuta ad una diversa configurazione del vano soggiorno, attraverso l'eliminazione di un ripostiglio; per la presenza di una veranda a chiusura del balcone e per la trasformazione di una portafinestra in finestra, nel vano cucina.

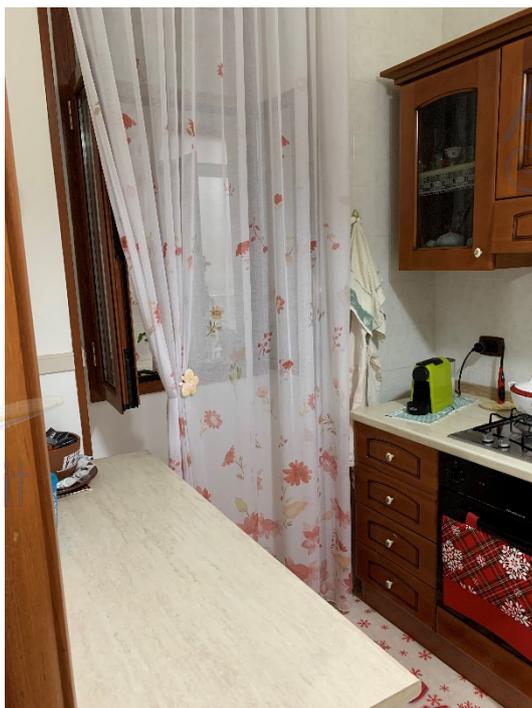
*Foto 9 – Cucina*

L'ambiente cucina, costituito da angolo cottura con pareti rivestite di piastrelle in ceramica di colore chiaro fino ad un'altezza di 280 cm; la pavimentazione è costituito da piastrelle in ceramica di colore chiaro.

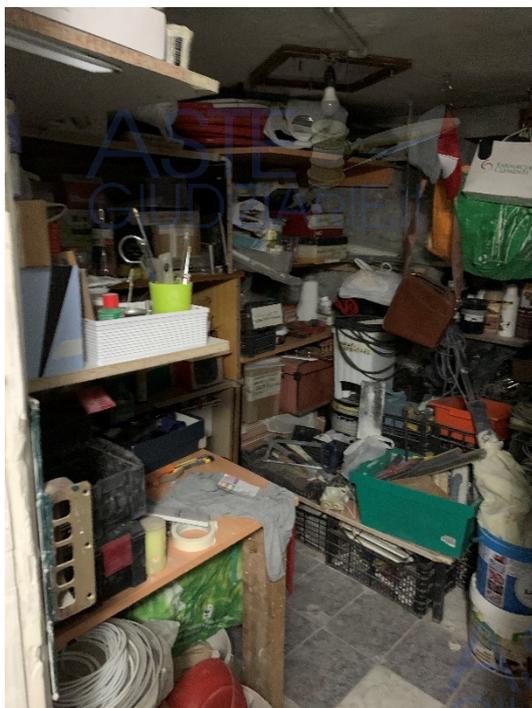
*Foto 10 – Cantina*

È di pertinenza esclusiva dell'unità immobiliare, una cantina di circa 8 m<sup>2</sup>, posto nel piano seminterrato del fabbricato.
