TRIBUNALE CIVILE DI TARANTO
Sezione Esecuzioni Immobiliari

Relazione di consulenza tecnica nel procedimento di esecuzione immobiliare n. 208/2022

Relazione di consulenza dell'esperto Ing. SEMERARO Michele nel procedimento di esecuzione immobiliare n. 208/2022 R.E. promosso da "BANCA DI TARANTO E MASSAFRA - B.C.C.S.C." contro " [REDACTED] "

Lotto 1

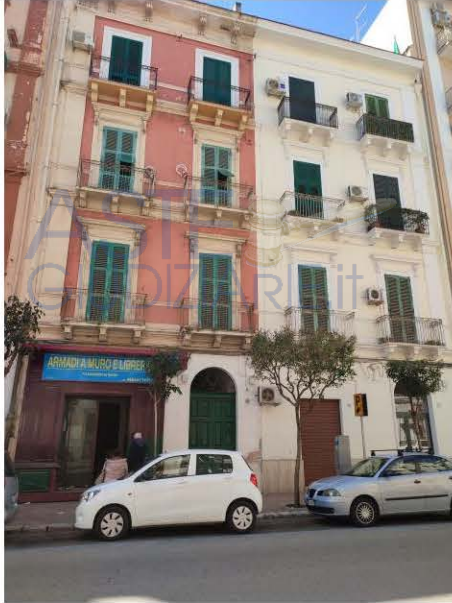
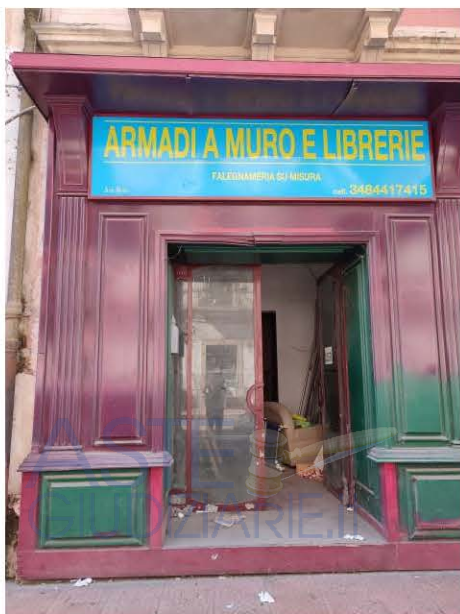
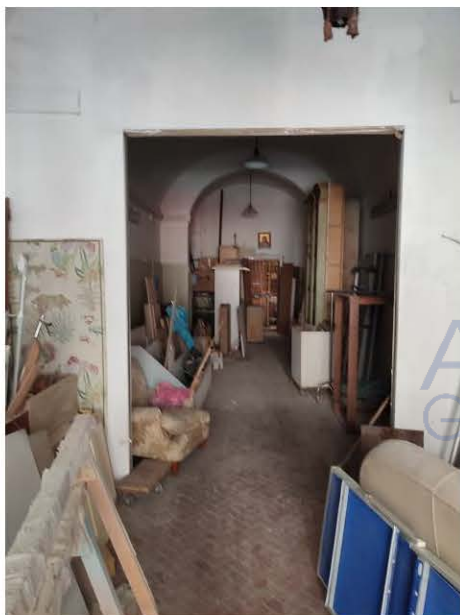
Descrizione sintetica: locale in Taranto, via Oberdan n. 64, piano terra, facente parte di un vecchio fabbricato costruito negli anni ‘20 del secolo scorso, avente una superficie calpestabile di 70 mq calpestabili, con retrostante cortile, il tutto censito nel C.F. di detto comune al **fg. 319, p.lla 3215, sub. 1**, z.c. 1, piano terra, cat. C/1, cl. 3, consistenza catastale 81mq, rendita 1.183,87 €. Per la co-

Il locale fa parte di un fabbricato a 4 piani (PT + 3) posto lungo via Oberdan, nell'isolato tra via Regina Elena e via Duca degli Abruzzi. Il fabbricato è stato costruito nei primi anni del novecento (anni "20). Esso presenta le strutture murarie portanti in tufo e orizzontamenti in volte di tufo. Il prospetto principale su via Oberdan presenta porte-finestre ornati da cornici in pietra e

modanature marcapiano in pietra. I balconi sono protetti da ringhiere metalliche.

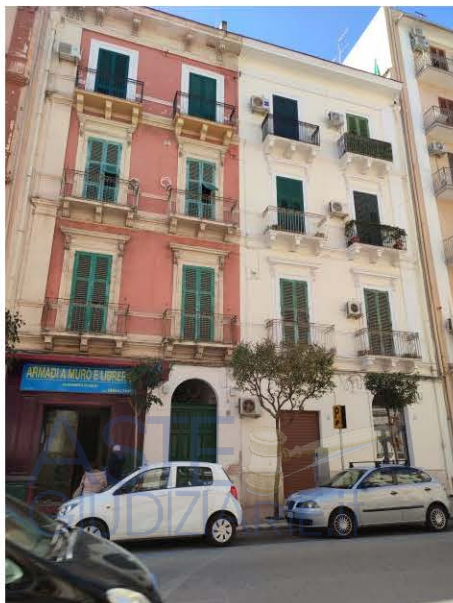
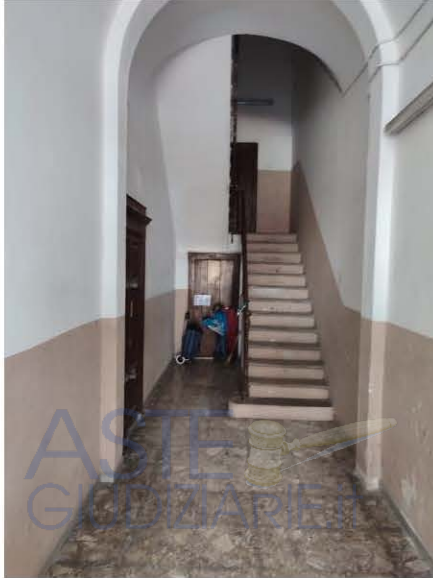
Descrizione sintetica: Immobile ad uso laboratorio in Taranto, via G. Oberdan 62, 1° piano, facente parte di un vecchio fabbricato costruito negli anni “20 del secolo scorso, senza impianto di ascensore, costituito da 5 vani, avente una superficie calpestabile di 82 mq circa. Fa parte dell’immobile anche il vano ammezzato in condizioni fatiscenti posto al piano ammezzato, tra piano terra e 1°

Il laboratorio (ad uso sartoria) fa parte di un fabbricato a 4 piani (PT + 3) posto lungo via Oberdan, nell'isolato tra via Regina Elena e via Duca degli Abruzzi. Il fabbricato è stato costruito nei primi anni del novecento (anni "20). Esso presenta le strutture murarie portanti in tufo e orizzontamenti in volte di tufo. Il prospetto principale su via Oberdan present

ta porte-finestre ornati da cornici in pietra e modanature marcapiano in pietra. I balconi sono protetti da ringhiere metalliche.

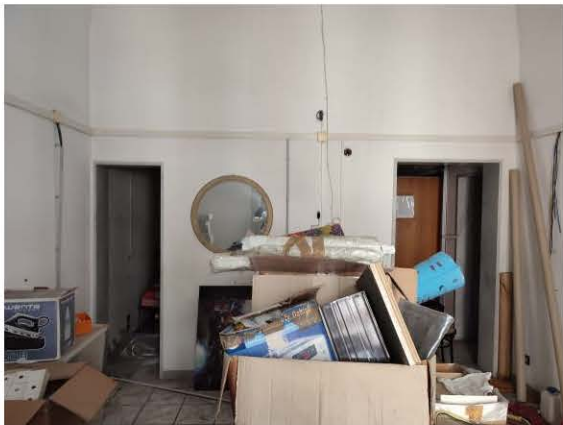
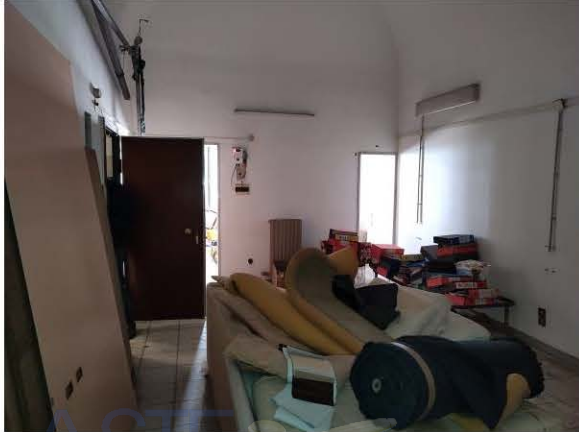
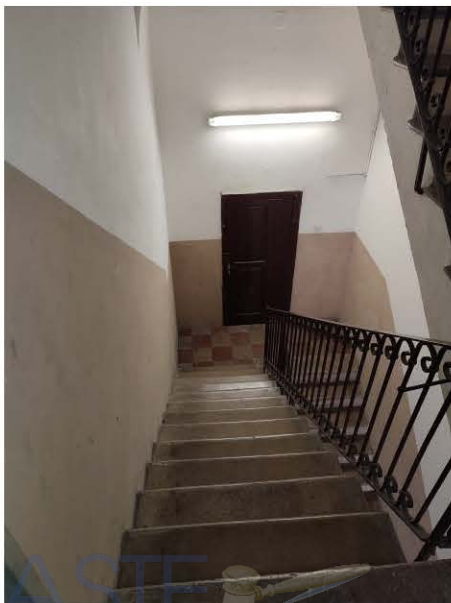
La superficie complessiva interna (calpestabile) è di circa 82 mq. I soffitti sono tutti a volta con un'altezza massima di 4,20 m. La planimetria catastale è sostanzialmente conforme allo stato dei luoghi.

L'appartamento è sufficientemente ben illuminato ad eccezione del vano centrale sprovvisto di finestra.

All'esterno sono presenti 3 balconi (2 su via Oberdan, l'altro su cortile interno) aventi una superficie complessiva di 7 mq.

conservazione e manutenzione non sono buone. Le opere di finitura, per la maggior parte risalenti ad almeno 50 anni fa, sono di tipo popolare. Gli intonaci interni sono del tipo civile con tinteggiatura. I pavimenti interni sono in gres. Non ci sono porte interne. Il portoncino d'ingresso è del tipo blindato. Gli infissi esterni, in precarie condizioni di conservazione, sono in legno con persiane sempre in legno. Gli impianti tecnologici (elettrico, idrico-fognante) sono funzionanti. L'impianto elettrico, rivisto circa 20 anni fa in occasione del cambio di destinazione da abitazione a laboratorio, è in parte fuori traccia. L'impianto di riscaldamento, avente i radiatori in ghisa, è sprovvisto di caldaia. I balconi sono protetti da ringhiere metalliche.

Lo stato attuale di conservazione e manutenzione del laboratorio all'interno non è buono. Esso è inutilizzato da parecchio tempo. E' stato riscontrato in alcuni punti il sollevamento della pavimentazione. Il vano ammezzato si presenta in condizioni peggiori con diffuso distacco dell'intonaco dal soffitto. All'esterno lo stabile si presenta in sufficienti condizioni di manutenzione e conservazione con qualche distacco di intonaco al piano terra in adiacenza al portone condominiale.

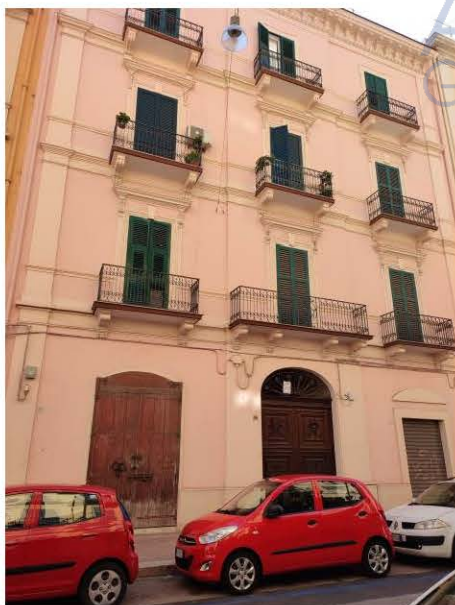
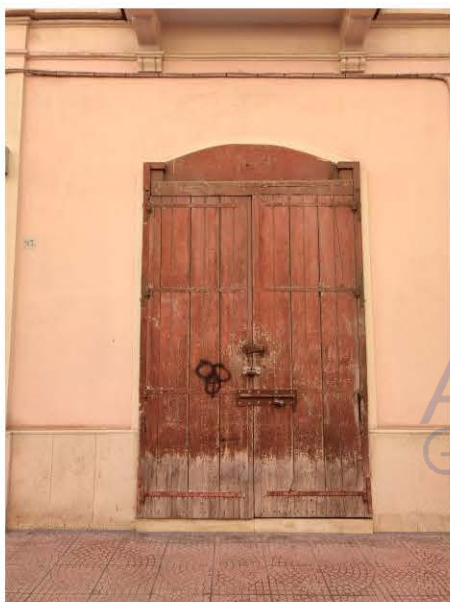
Descrizione sintetica: locale in Taranto, via Duca degli Abruzzi n. 93A (ex n. 95), piano terra, facente parte di un vecchio stabile risalente agli anni “20 del secolo scorso, avente una superficie calpestabile di 94 mq circa, censito nel C.F. di detto comune al **fg. 319, p.lla 3104, sub. 1**, z.c. 1, piano terra, cat. C/3, cl. 2, consistenza 75 mq, rendita 410,58 €.

Il locale fa parte di uno stabile a 4 piani (PT + 3) posto lungo via Duca degli Abruzzi, nell'isolato tra via Mazzini e via Oberdan. Lo stabile è stato co-

struito nei primi anni del novecento (anni "20). Esso presenta le strutture murarie portanti in tufo e orizzontamenti in volte. Il prospetto principale su via Duca degli Abruzzi presenta porte-finestre ornati da cornici in pietra e modanature marcapiano in pietra. I balconi sono protetti da ringhiere metalliche.

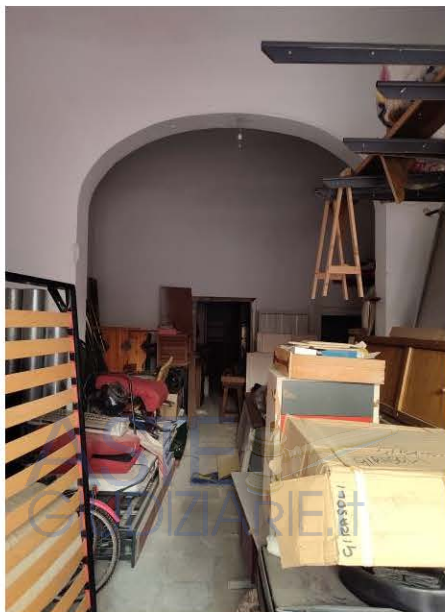
L'illuminazione naturale dell'immobile è assicurata solo dal vano-porta di accesso.

La pavimentazione interna è costituita da marmette di cemento. Le pareti laterali e le volte risultano intonacate. L'infisso di ingresso al locale è in legno.

L'impianto elettrico, in parte fuori-traccia, è obsoleto e sicuramente non a norma.

L'impianto idrico-fognante risale all'epoca di costruzione. Nella parte retrostante del locale c'è un servizio igienico di fortuna.

Lo stato di manutenzione e di conservazione dell'immobile, al momento in disuso, è insufficiente. Occorre effettuare lavori di riammodernamento del locale con la realizzazione di nuovi impianti ed idoneo servizio igienico. All'esterno, invece, il prospetto dello stabile si presenta in buone condizioni.
