TRIBUNALE DI TARANTO

Relazione di consulenza dell'esperto Dott. Ing. Luca Carelli
nel procedimento di esecuzione immobiliare n° 232/2022 promosso da

Sopralluogo

Allegato fotografico Lotto Unico

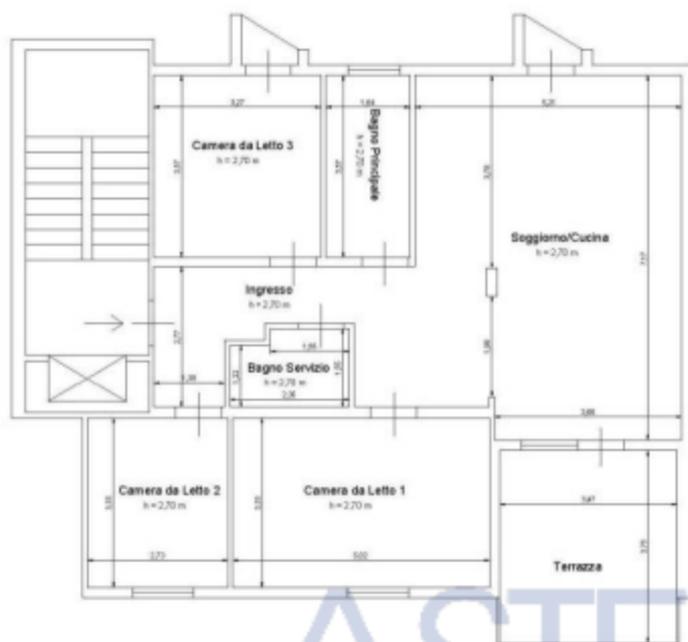
Planimetria Appartamento: piano secondo

Rispetto agli elaborati di progetto acquisiti, sono state riscontrate delle difformità in relazione ad una diversa distribuzione degli spazi interni dell'appartamento e alla trasformazione, al piano terra, del piano pilotis in locale deposito.

Relativamente alla diversa distribuzione degli spazi interni, la stessa risulta in prima istanza sanabile a mezzo di Segnalazione Certificata di Inizio Attività in Sanatoria a fronte di un costo comprensivo di:

Quantificabile in circa 2.500 €.

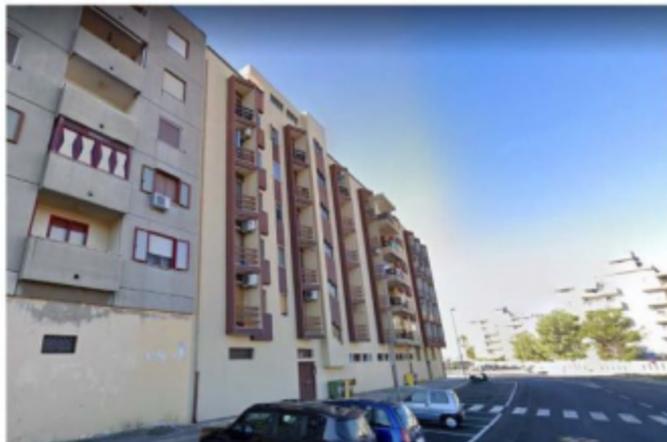
Foto 1 – Facciata esterna

Strutturalmente l'edificio è costituito da intelaiatura di travi e pilastri in c.a.
I muri esterni presentano uno spessore di circa cm 30, e sono rivestiti da intonaco civile;
le tramezzature interne hanno uno spessore presumibile pari a cm 10/12.
Gli ambienti interni presentano rivestimenti in intonaco di tipo civile e colore chiaro,
la pavimentazione è costituita da listelli di gres effetto parquet.
All'interno dell'appartamento è presente un bagno principale dotato di doccia e di tutti
i servizi, totalmente rivestito da piastrelle in ceramica di colore chiaro fino a un'altezza
di cm 280 circa e da pavimentazione costituita da listelli di gres effetto parquet; è pre-
sente anche un bagno di servizi dotato di doccia, vaso e lavabo.
La cucina abitabile ha il pavimento costituito da listelli di gres effetto parquet.
L'immobile non è dotato di impianto di riscaldamento, ma è fornito di climatizzatori
