TRIBUNALE DI TARANTO SEZIONE ESECUZIONI IMMOBILIARI

**RELAZIONE DI CONSULENZA TECNICA
DI UFFICIO AD ESECUZIONE N. 267/2023**

Cespite 1 (Lotto Unico)

Unità immobiliare posta al quinto ed ultimo piano di una palazzina per civili abitazioni, ubicata in Taranto alla via Duca Degli Abruzzi n. 109, il tutto riportato in Catasto Fabbricati al fg. 319, p.IIa 3224 sub. 14. Si è verificata la conformità tra la descrizione attuale dell'immobile e quella contenuta nel pignoramento.

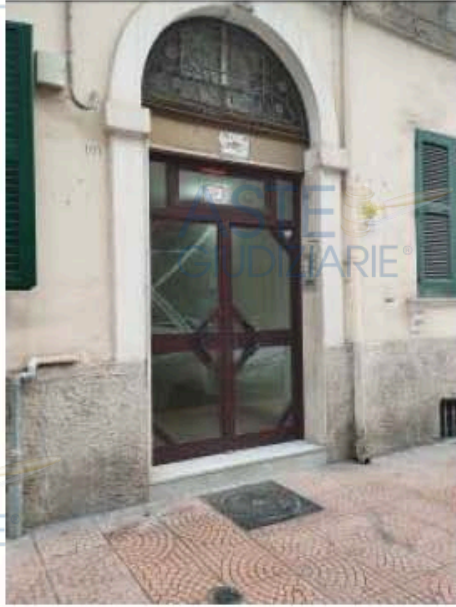
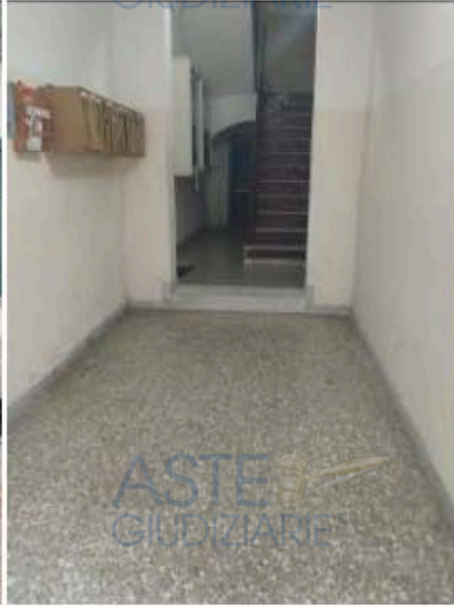
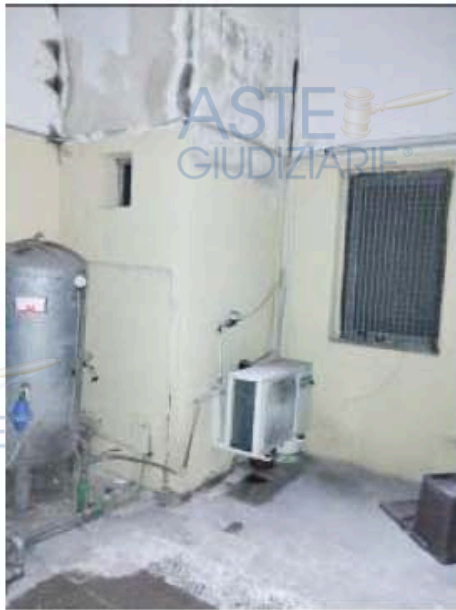
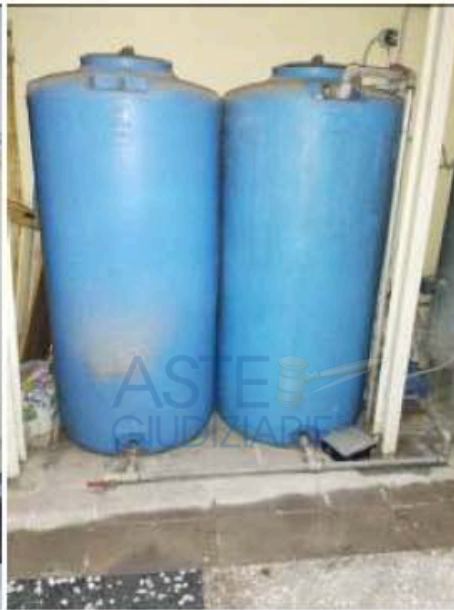
L'immobile oggetto pignoramento fa parte integrante e sostanziale di un maggior fabbricato, avente le caratteristiche di condominio, realizzato con struttura portante in muratura, solai piani in latero cemento, murature di tom-pagno e tramezzature in blocchi tufacei.

L'edificato de quo, di remota edificazione, si articola in piano terra e 5 piani superiori, presenta prospetti intonacati, tinteggiati ed articolati per la presenza di aggetti-balconi. Gli infissi esterni sono in parte in alluminio e vetrate, in parte in anticorodal con anteposte persiane del tipo "mediterraneo" dei medesimi materiali. L'accesso al medesimo avviene dalla pubblica via attraverso varco carrabile difeso e presidiato da infisso portone a doppia anta in alluminio elettroverniciato e vetrate di sicurezza, che immette in un androne con scala in muratura che consente la salita ai piani superiori. Non vi è presenza di ascensore. In posizione diametralmente opposta al varco di ingresso, in posizione limitrofa al sottoscala, vi altro varco che immette in una area interna-cortile ove allocati i serbatoi della riserva idrica.

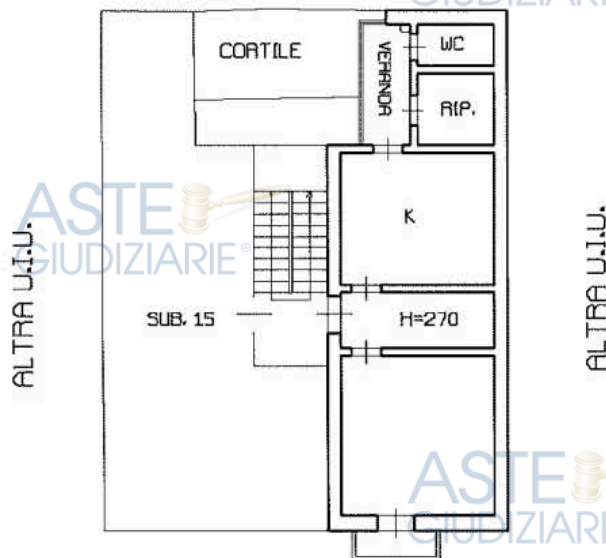
PIANO QUINTO

Superato il varco di accesso al fabbricato al piano terra, difeso e presidiato da infisso-portoncino in alluminio e vetrate antinfortunistiche, si accede all'androne scale. Da qui si giunge al quinto ed ultimo piano dove, sulla sinistra, è posto il varco di accesso all'appartamento difeso e presidiato da infisso in legno a doppia anta di vecchia fattura la cui chiusura, se pur esistenti le serrature, è attualmente assicurata da lucchetto esterno. Superato tale varco ci si immette in un ingresso che disimpegna rispettivamente in un vano con affaccio sulla pubblica via e in altro vano, originariamente destinato a cucina, dal quale si accede a chiusura a veranda in anticorodal aggettante su cortile interno, dalla quale si ha accesso ad un bagno e ad un ripostiglio. L'altezza utile interna degli ambienti è pari a cm. 270. L'intera unità gode di sufficienti condizioni di illuminazione ed aerazione naturali, ma si trova in completo stato di abbandono e degrado afferente sia i pavimenti, i rivestimenti e le finiture, sia gli infissi interni ed esterni e gli impianti.

Dal confronto tra lo stato di fatto e la planimetria catastale, non sono state riscontrate variazioni.

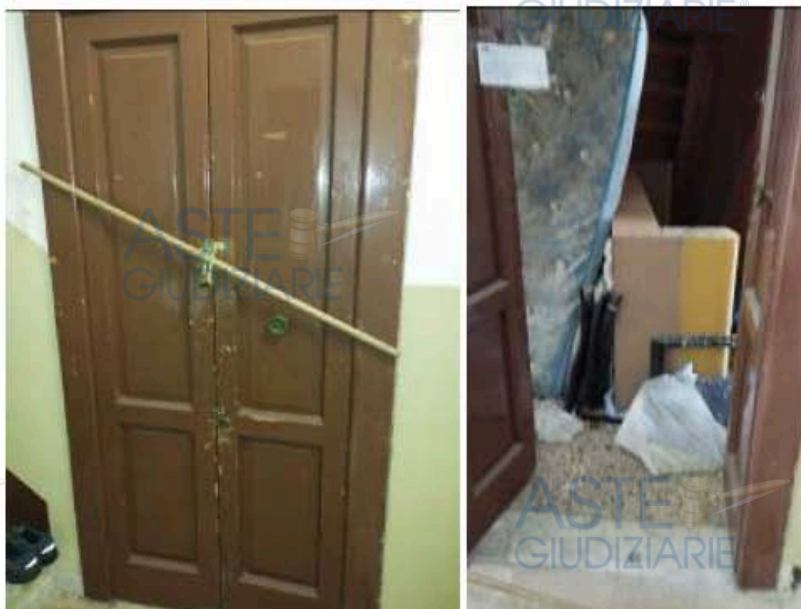
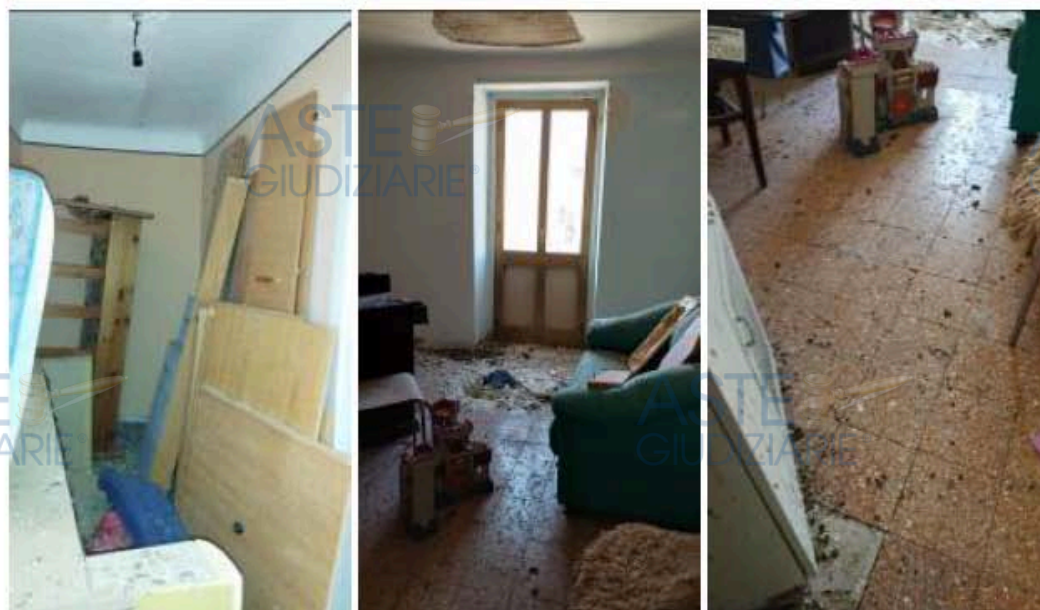
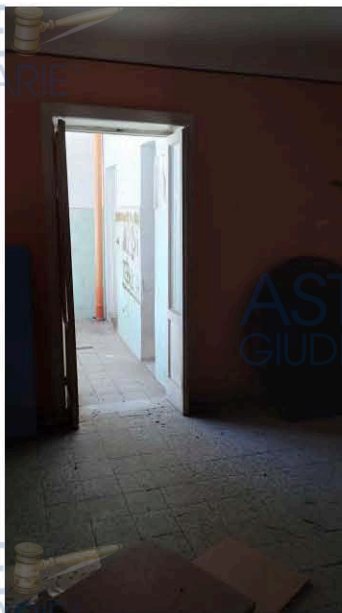
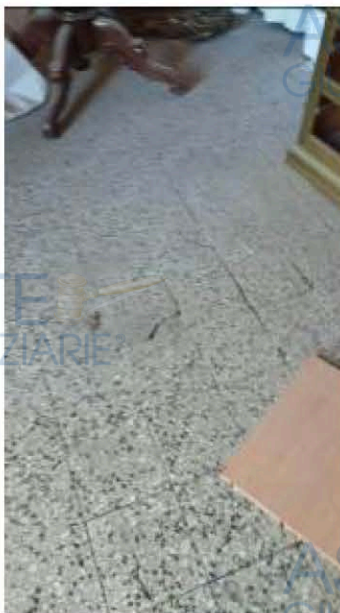
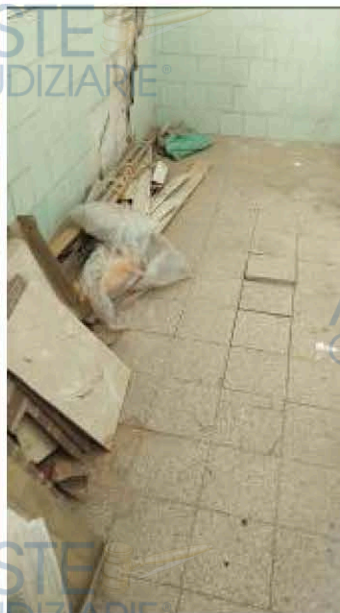
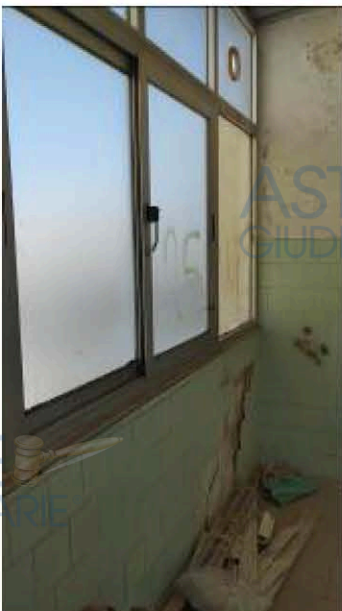
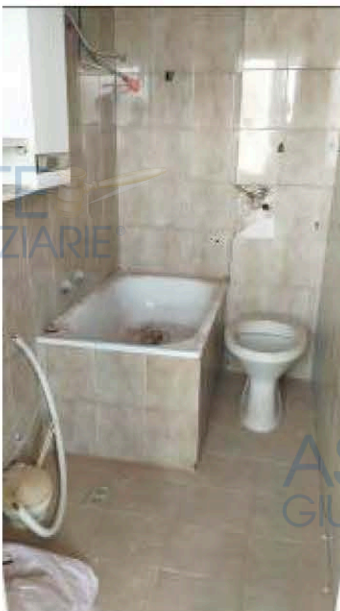
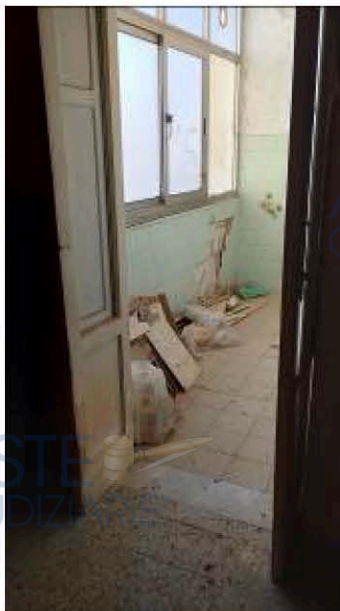
L'infisso esterno, sul fronte strada, è realizzato in anticorodal e vetrate chiare float con anteposte persiane del tipo "mediterraneo". La chiusura a veranda del balcone aggettante sul cortile interno è sempre in anticorodal e vetrate. Gli infissi interni sono in legno verniciato con vetri chiari. Il pavimento è in mattoni in scaglie di marmo in alcuni ambienti e in piastrelle in ceramica in altri (pavimento bagno e veranda). Le pareti verticali del bagno sono rivestite da piastrelle in ceramica di vecchia posa. Il bagno è dotato di water e vasca piccola. Le pareti orizzontali e verticali sono tutte intonacate e tinteggiate con idropittura. L'unità abitativa è dotata di impianti tecnologici (elettrico, idricofognante) di vecchia realizzazione, visibilmente danneggiati e non a norma. Non vi è impianto di riscaldamento.

Complessivamente l'immobile si presenta in pessime condizioni manutentive ed in stato di completo abbandono, alla mercé di volatili che ne imbrattano di guano pavimentazioni e vecchio mobilio/suppellettili ivi accatastati alla rinfusa.
