Il sottoscritto geom. Michele LATERZA (C.F.:LTRMHL65R11F7841), domiciliato in Mottola (TA) alla Via Antonio De Curtis n. 19 con Studio Professionale in Mottola (TA) alla Via Giuseppe Mazzini n. 69 PEC: michele.laterza@geopec.it, regolarmente iscritto all'Albo dei Geometri della Provincia di Taranto al n. 1521 ed all'Albo dei C.T.U. del Tribunale di Taranto, nominato Consulente Tecnico D'Ufficio (CTU) dall'Ill.ma Giudice del Tribunale di Taranto, Dott.ssa Francesca ZANNA, nella Procedura Esecutiva Immobiliare iscritta al Numero del Registro Generale (NRG) 320/2023 promossa da **Special Gardant SPA** contro [REDACTED].

Reindividuazione del lotto								
Procedura Esecutiva	Lotto		Descrizione dell'unità immobiliare					
320/2023 NRG	Unico		Immobile sito in Manduria Contrada Pozzi in Strada Vicinale Scarpone, al piano terra composto di 5,5 vani, un locale seminterrato e area esterna su lotto di 2500 mq; riportato in catasto al foglio 51 p.IIa 278.					
	A FAVORE		SPECIAL GARDANT SPA					
	CONTRO		[REDACTED]					
Catasto urbano - Dati originali								
Lotto	Fg.	P.IIa	Sub	Categoria	Classe	Consistenza		Rendita
						Superficie catastale		
Comune di Manduria (TA)								
Lotto Unico	51	2

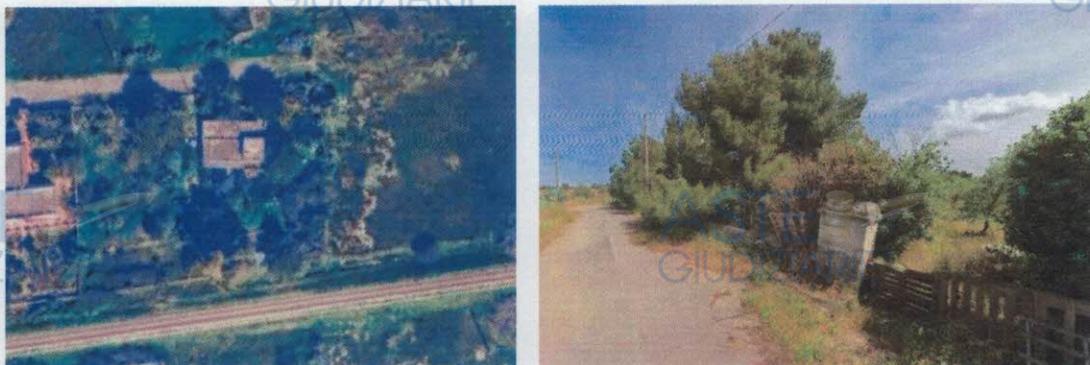
Figura 2: Sviluppo della zona di interesse (fonte Google Maps)

marcia. Nelle vicinanze sono presenti ampi spazi non ancora edificati, tra le opere di urbanizzazione primaria e secondaria.

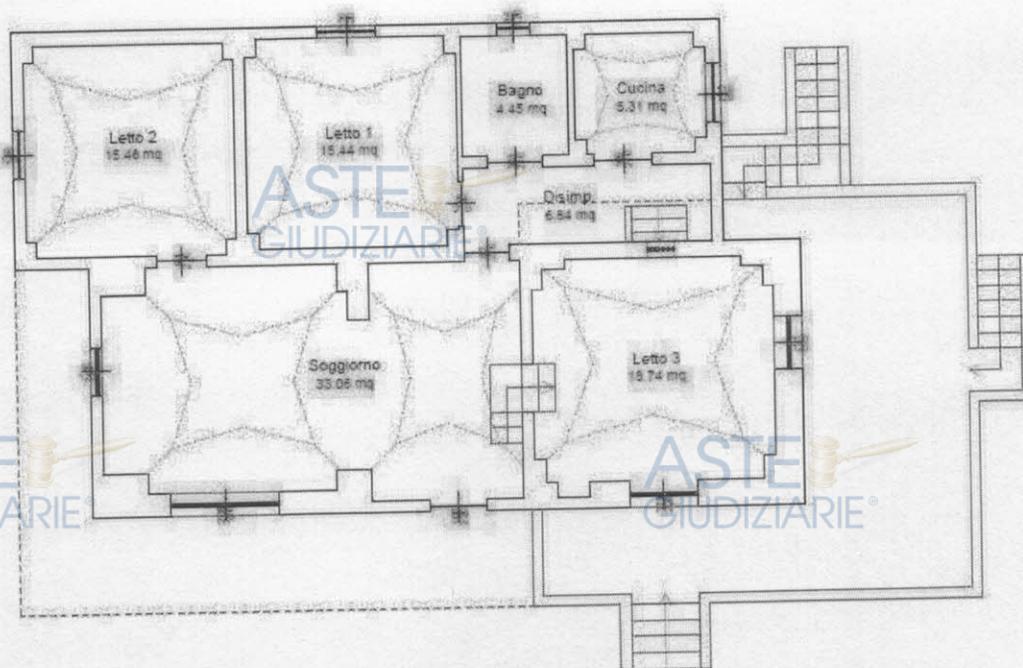
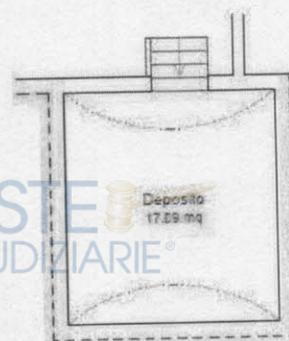
Figura 3: Lotto Unico

Oltrepassata la porta d'ingresso è possibile accedere all'immobile, all'interno si distribuiscono gli ambienti, soggiorno, disimpegno, cucina, bagno, n. 3 vani e un deposito al piano seminterrato. (Figura 3).

Planta piano terra
Stato dei luoghi
Scala 1:100

Planta piano seminterrato
Stato dei luoghi
Scala 1:100

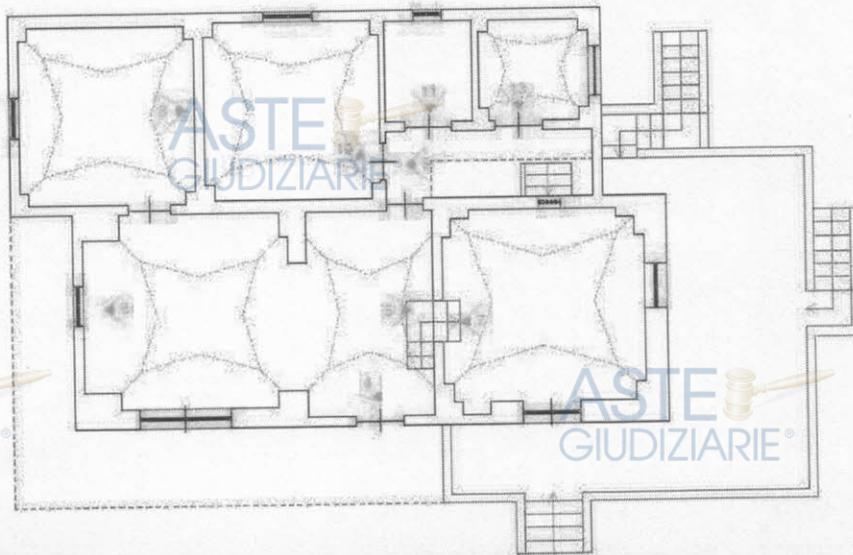
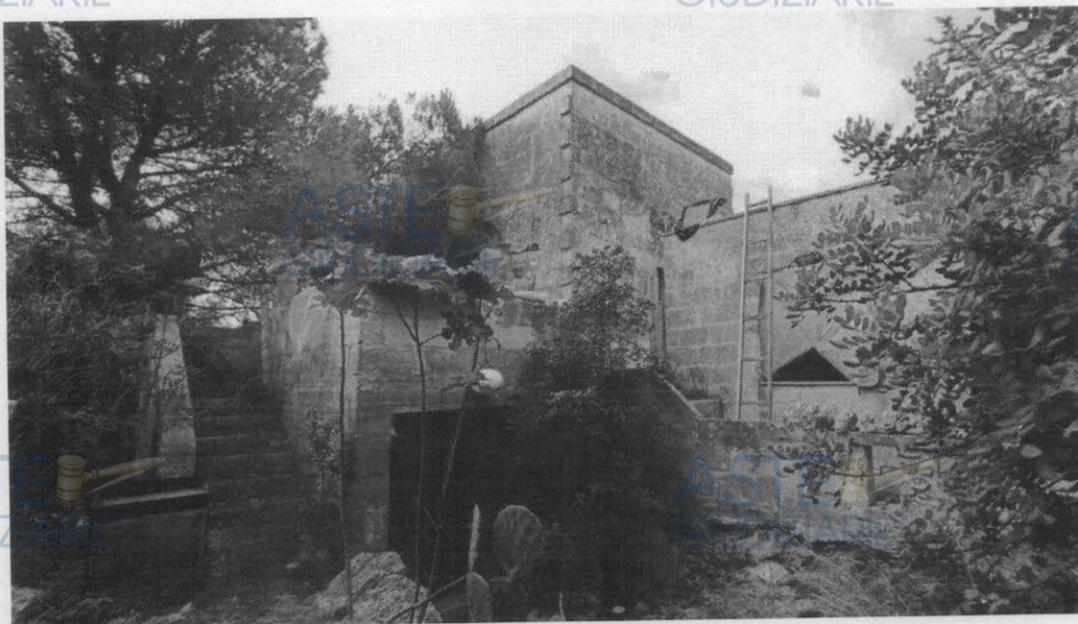
Foto 1: Prospetto edificio fronte

Lo stabile è stato realizzato con struttura portante in muratura con volte a stella in tutti i locali tranne che nel locale seminterrato in cui si riscontra la presenza di una volta a botte. La copertura è realizzata con CHIANCHE del tipo di Corigliano D'Otranto e vi si accede dal patio attraverso una scala esterna in muratura. Il tutto versa in un pessimo stato di conservazione e di abbandono.

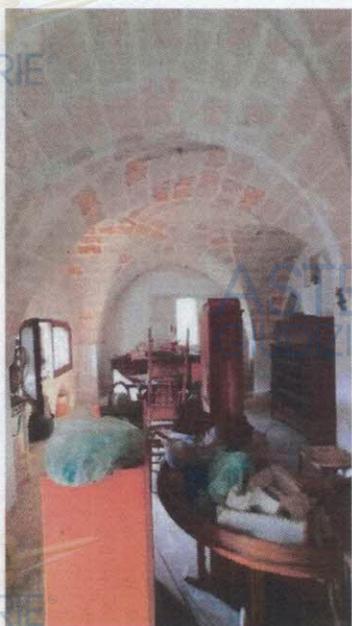
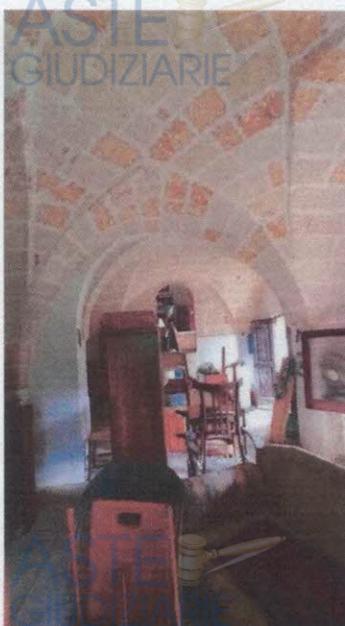
Foto 5 e 6: Soggiorno

Le pareti interne sono intonacate di bianco mentre gli elementi delle volte sono in muratura a faccia vista. Nella cucina e nel bagno sono presenti rivestimenti in ceramica delle pareti e del pavimento. La restante parte dell'abitazione è pavimentata con chianche di medio formato. Il bagno è, dotato di tutti i sanitari e di una vasca di dimensioni standard.
