TRIBUNALE DI TARANTO

RELAZIONE DI CONSULENZA TECNICA D'UFFICIO

Proc. Esec. n. 44/2024 R.G.E.

Relazione di consulenza dell'esperto stimatore dott. arch. FEDERICA BAISI

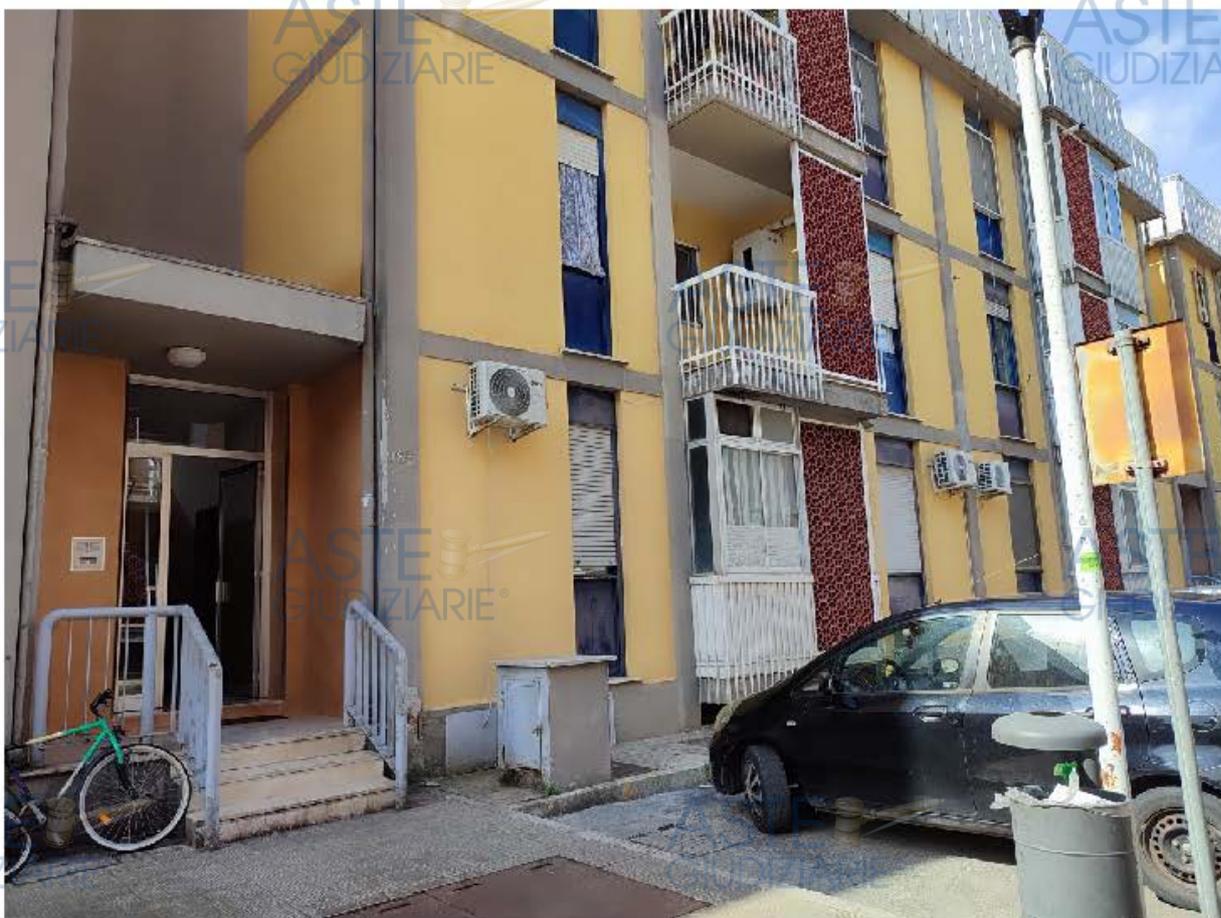
Fig. 2 – Facciata del fabbricato

Lo stato manutentivo esterno è carente, in quanto la facciata presenta numerose alterazioni dell'intonaco.

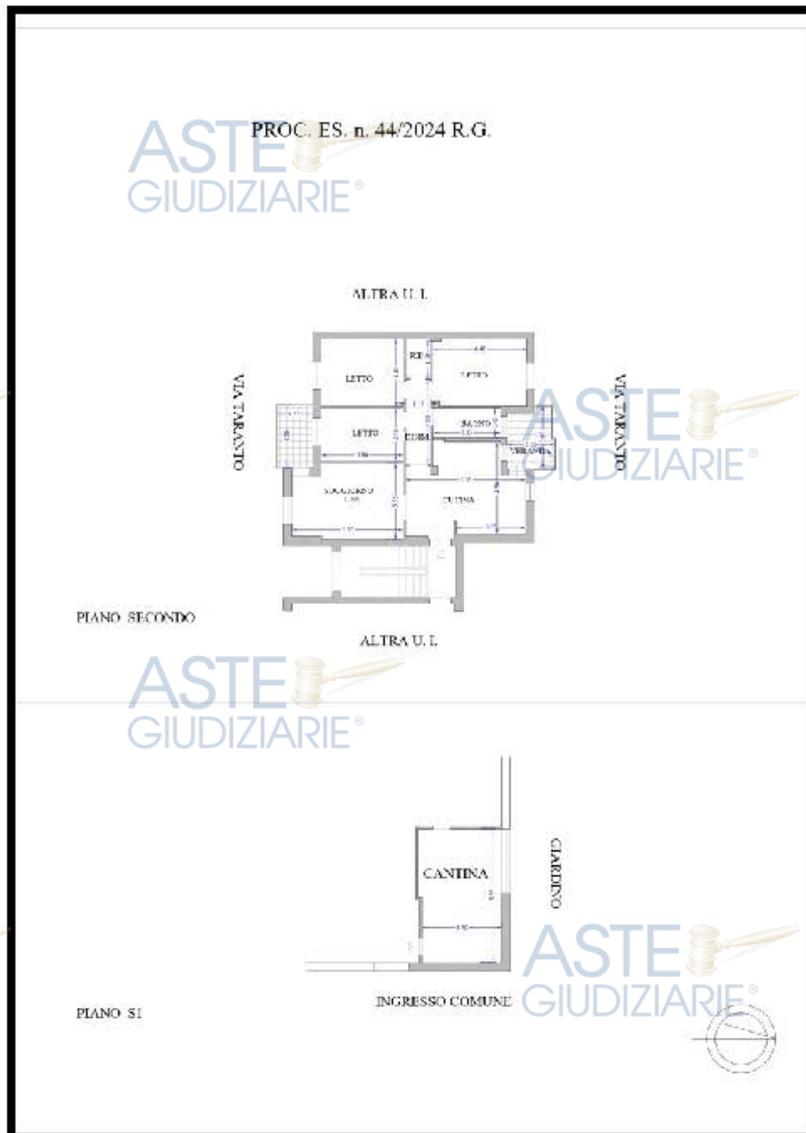
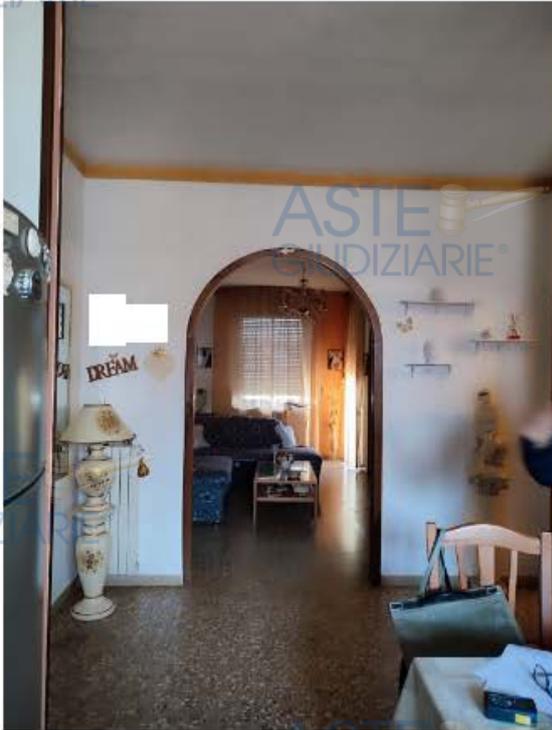
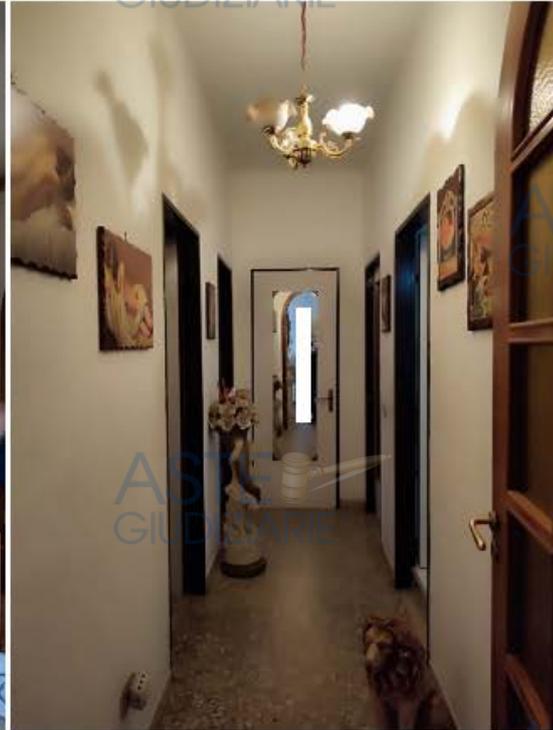
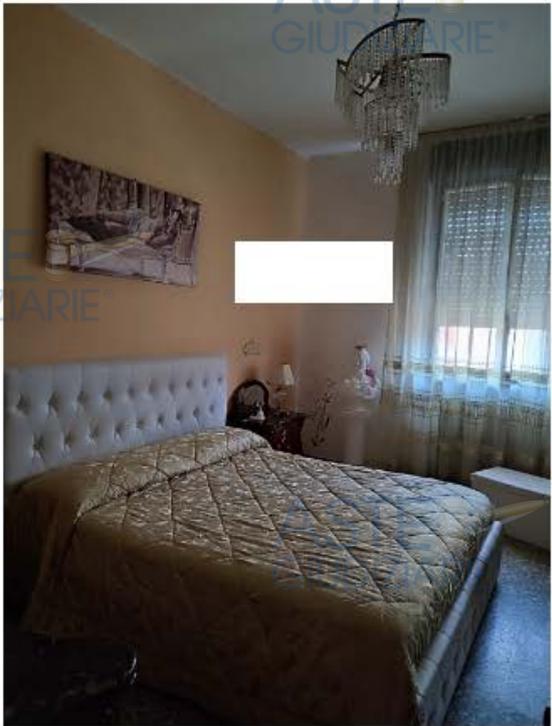
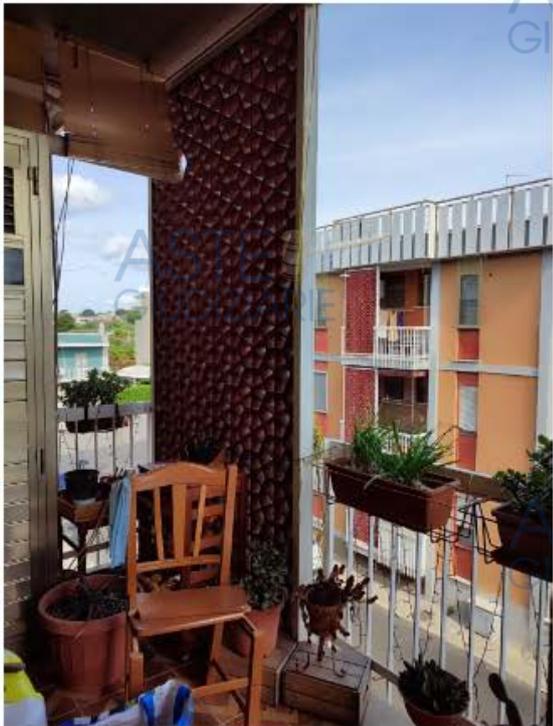
L'appartamento d'interesse occupa il secondo piano di uno dei blocchi centrali dell'edificio. L'accesso avviene da un atrio a piano rialzato, da cui si accede direttamente al vano scala. Entrando nell'appartamento, si trova un piccolo ingresso comunicante con la cucina/pranzo, di fronte alla quale è situato il soggiorno. Attraverso una porta a vetri si accede quindi alla zona notte, formata da un corridoio centrale con due camere da un lato e una camera e un bagno dall'altro; sul fondo, il ripostiglio. Completano l'appartamento un balcone e una veranda aperta, parzialmente rientrante e schermata da un grigliato in refrattari. L'abitazione è sufficientemente aerata e illuminata in quanto affaccia su 2 lati contrapposti, e anche in ragione del fatto che il fabbricato è ben distanziato dai fabbricati circostanti.

Lo stato manutentivo dell'appartamento è discreto; non si rilevano specifiche problematiche, quanto piuttosto tracce di usura (*all. 5*).
