TRIBUNALE CIVILE E PENALE DI TORRE ANNUNZIATA

Esecuzione Immobiliare N. 96/2023 R.g. E. I.

**RELAZIONE TECNICA DI STIMA
DELL'ESPERTO STIMATORE**

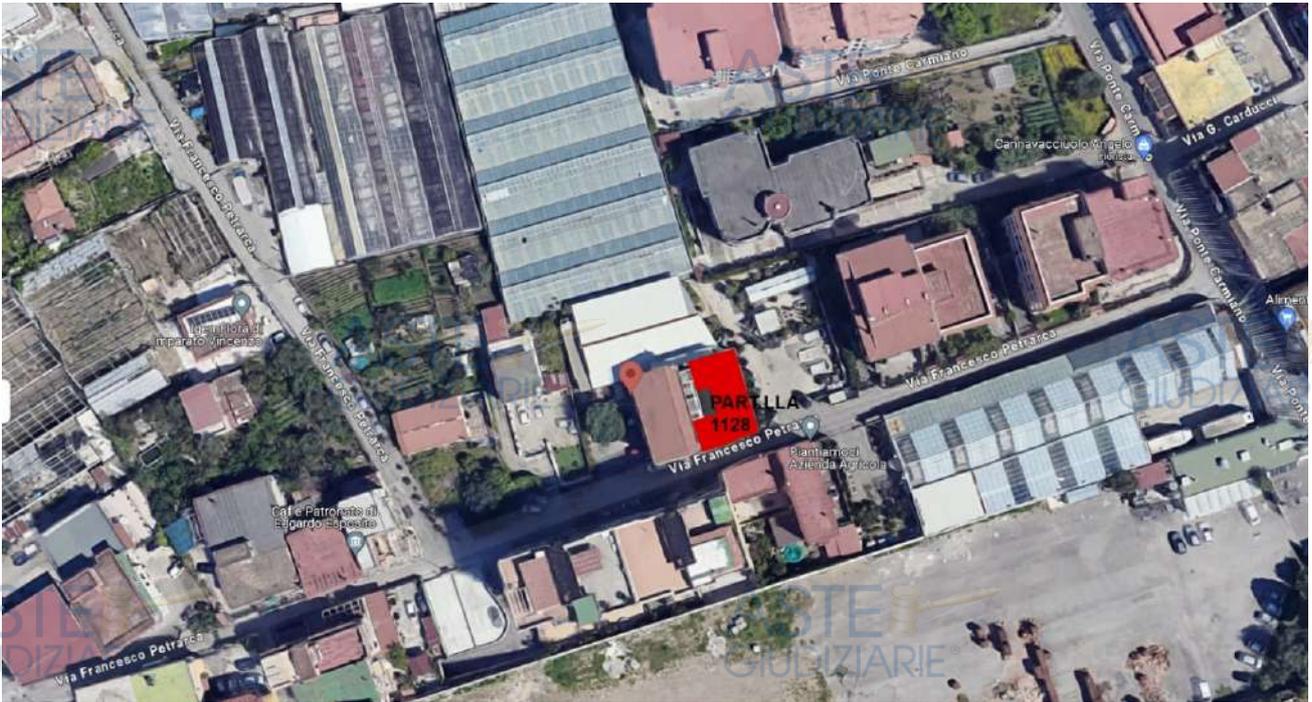
Stralcio foto-planimetrico satellitare dove si riscontra come il fabbricato corrispondente alla particella 1128 sia effettivamente collocato alla via F. Petrarca del comune di Gragnano, come riportato in Estratto di Mappa Catastale.

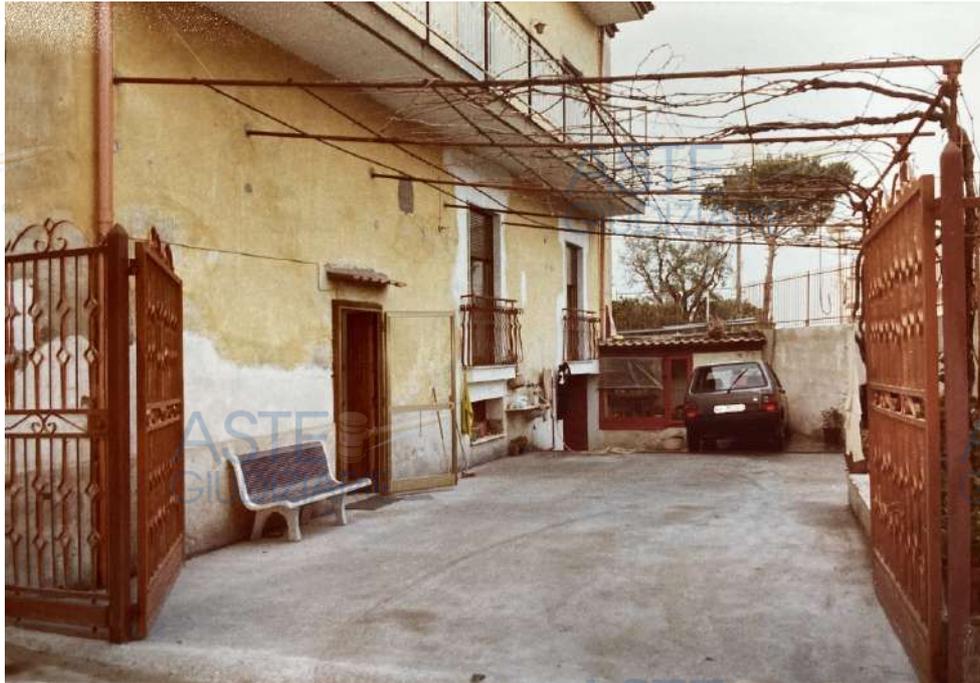
Foto allegata alla *Domanda di Condono edilizio del 1986*, depositata dall'allora proprietaria del bene con il figlio, inquadrante la porzione di piano terra del fabbricato (l'immobile staggito è al piano primo). Come riportato alla lettera a) dell'atto di compravendita del 1972 si riconoscono ancora al piano terra due terranei, a destra del vano scala, di cui uno adibito a cucina con annesso forno, con ingresso dal cortile comune con numero civico 9 e l'altro adibito a stalla, con attigua tettoia adibita a deposito di attrezzi e derrate.

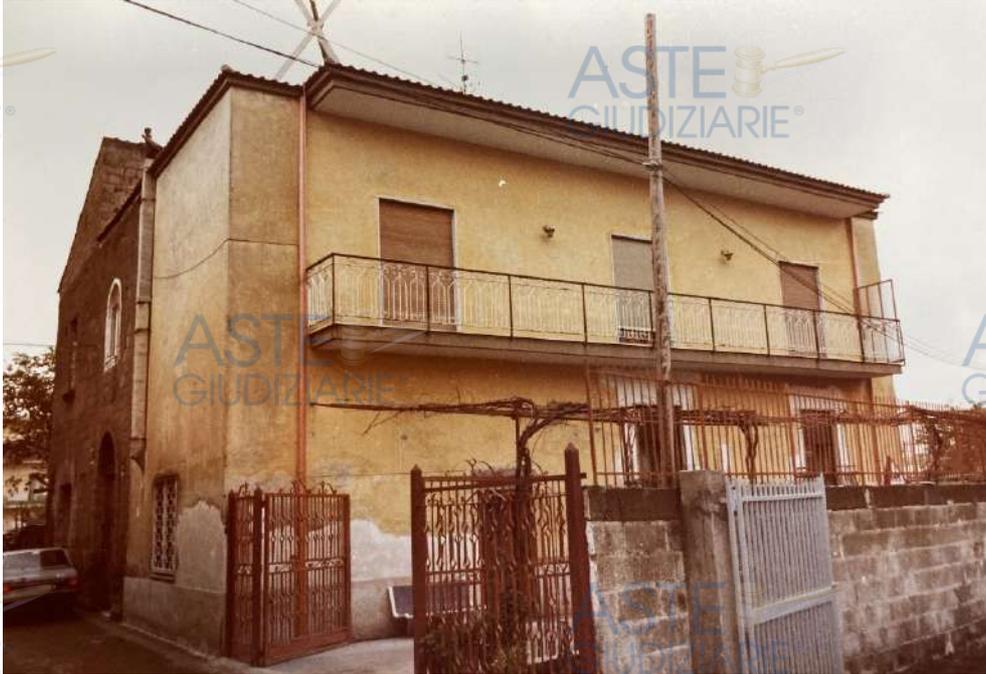
Foto allegata alla Domanda di Condono edilizio *del 1986*, dove è inquadrato anche immobile al piano primo (oggetto di pignoramento)

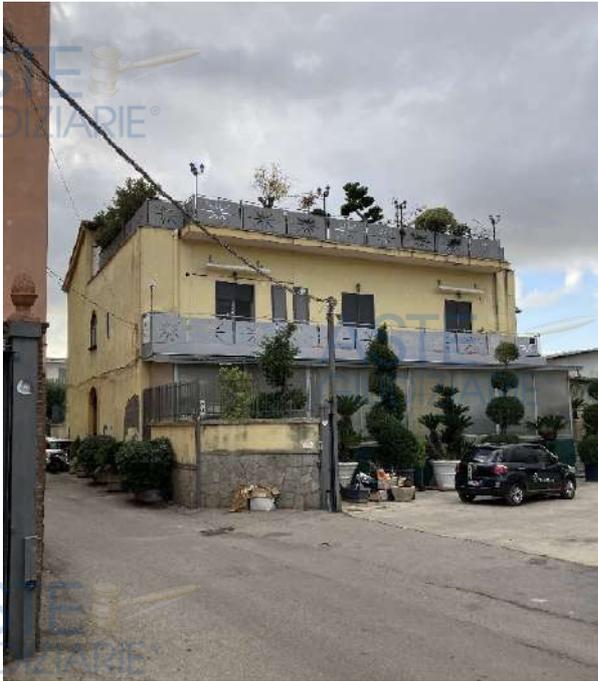
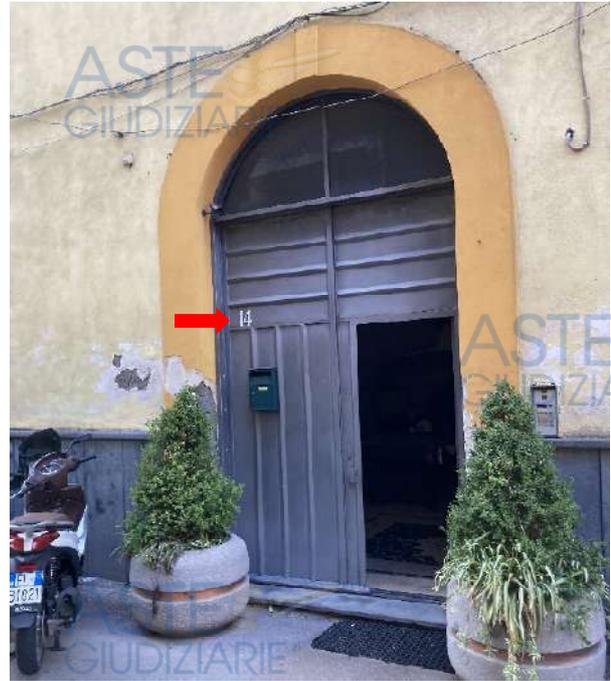
Foto del fabbricato visto da strada via F. Petrarca, e sulla destra, dettaglio del portone che da accesso, attraverso la cassa scale, all'immobile oggetto di pignoramento

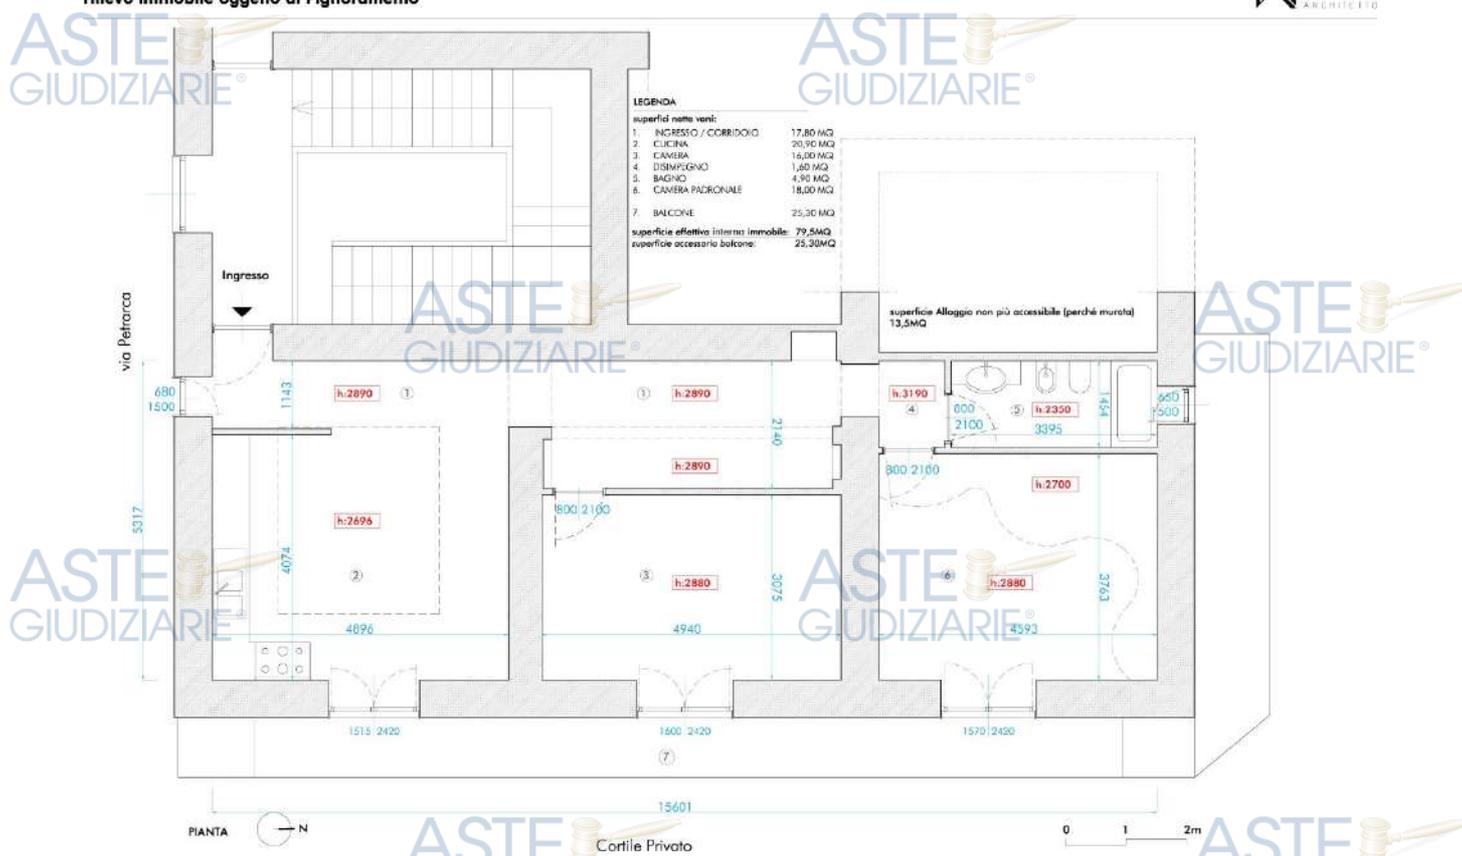
Rilievo dell'immobile staggito eseguito a seguito di primo accesso

L'insieme degli spazi interni dell'alloggio compone una superficie utile calpestabile di 79,5mq.

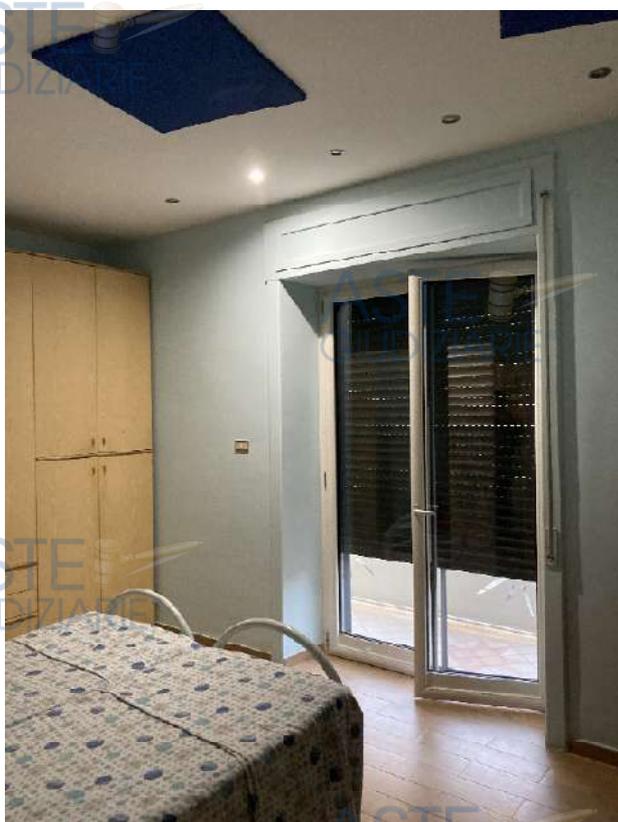
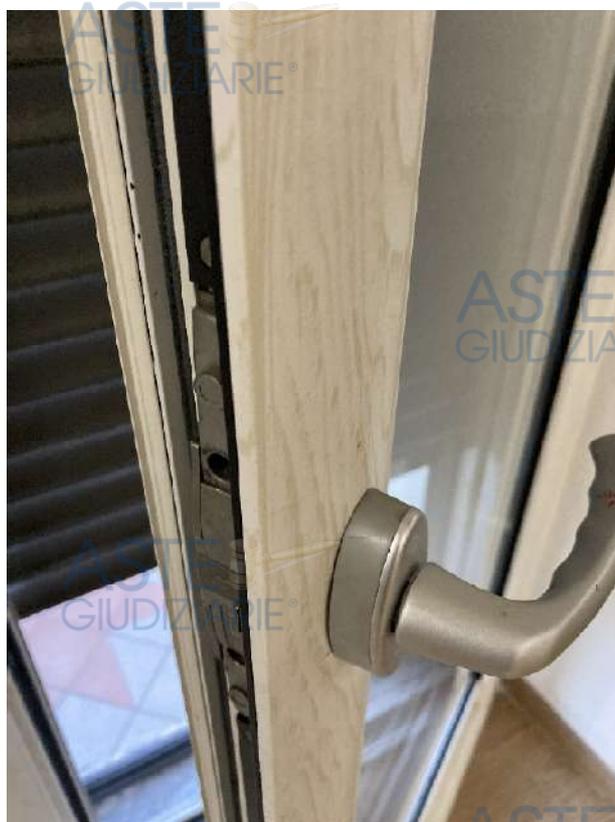
L'orientamento dell'alloggio è disposto sull'asse Nord-Ovest / Sud-Est. Gli infissi esterni si presentano in alluminio con taglio termico e vetro camera, corredati da zanzariere, tapparelle avvolgibili manualmente con cassonetto ispezionabile, fatta eccezione per l'infisso esterno bagno che non è accessorizzato né di tapparelle né di cassonetto per avvolgibile. Gli infissi si presentano ancora funzionali ed in buone condizioni.

Foto riguardanti infissi esterni presenti nell'immobile in alluminio con taglio termico, vetro camera, dotati di cassonetto per avvolgibile e zanzariere.

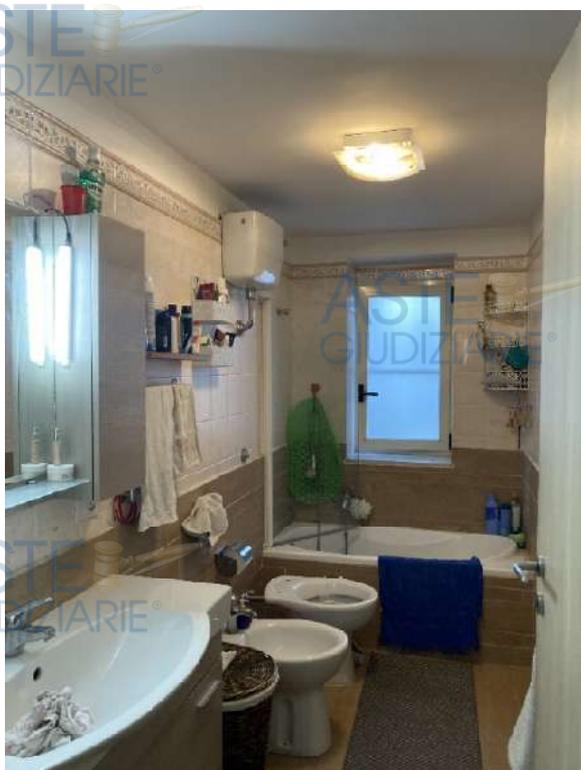
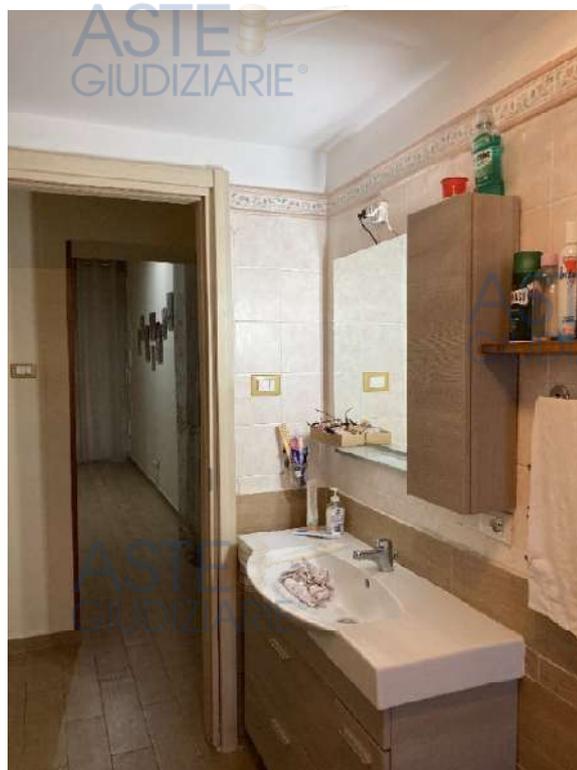
Foto dell'unico bagno di servizio presente nell'immobile. L'altezza di tale ambiente è inferiore rispetto alle altre camere, scendendo a 2,35metri da terra. Si specifica che la riduzione di altezza, a differenza di tutti gli altri ambienti, non è dovuta al ribasso in cartongesso ma all'effettivo posizionamento del solaio strutturale.

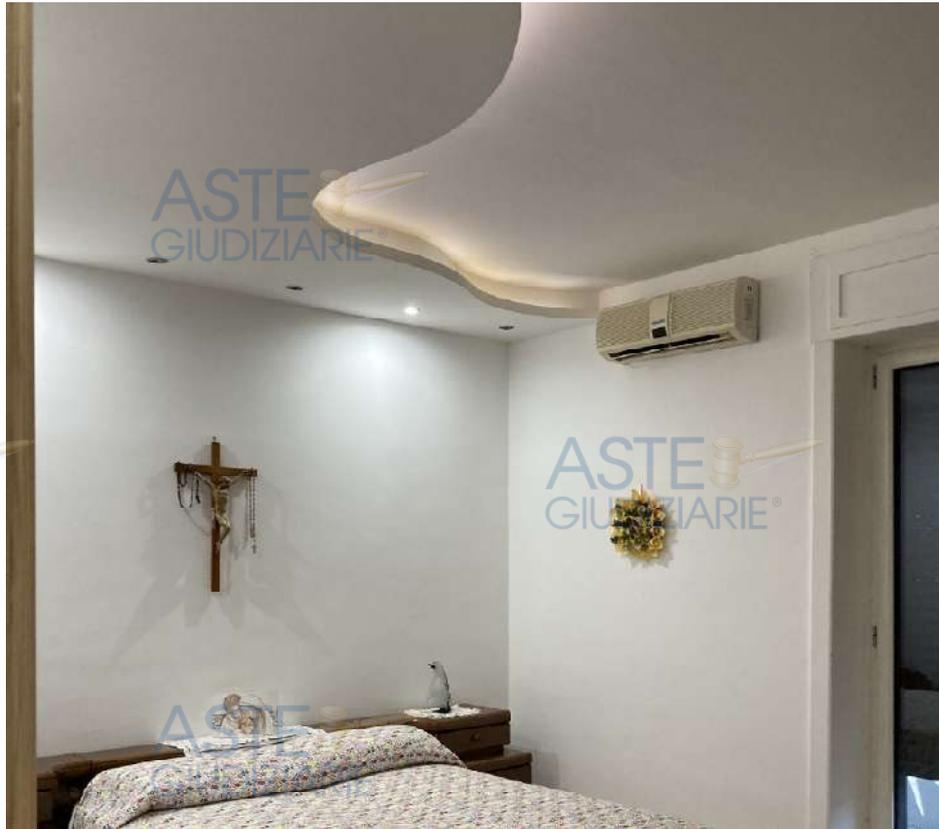
Foto inquadrante il dettaglio dei soffitti in cartongesso (camera padronale) con applicazioni di faretti da incasso..

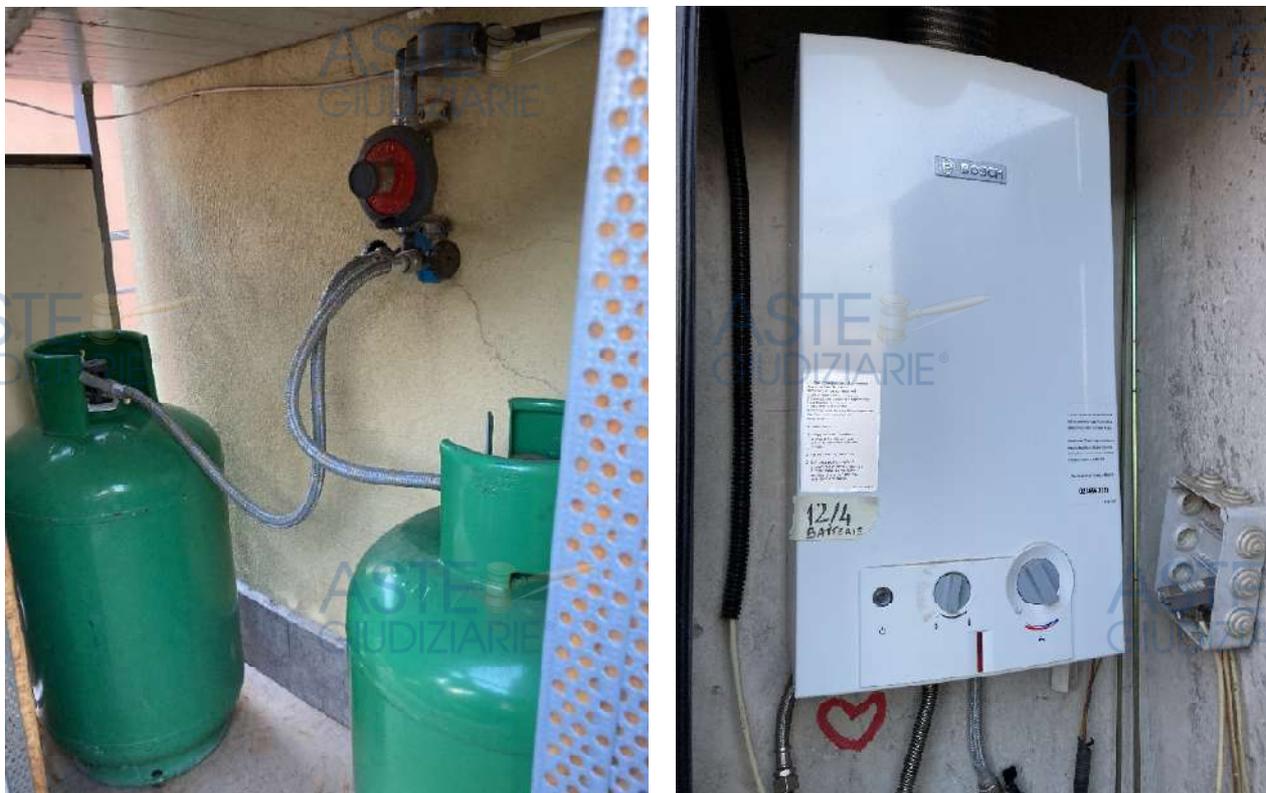
Relativamente agli *impianti domestici* si ravvisa la presenza di uno scaldabagno Bosch incassato in muratura esterna, lato balcone est, alla quale però è affidata la sola produzione di acqua calda, non essendo presenti all'interno dei locali i termosifoni per riscaldamento.

Impianto gas domestico (bombole a GPL e Scaldabagno per produzione acqua calda)

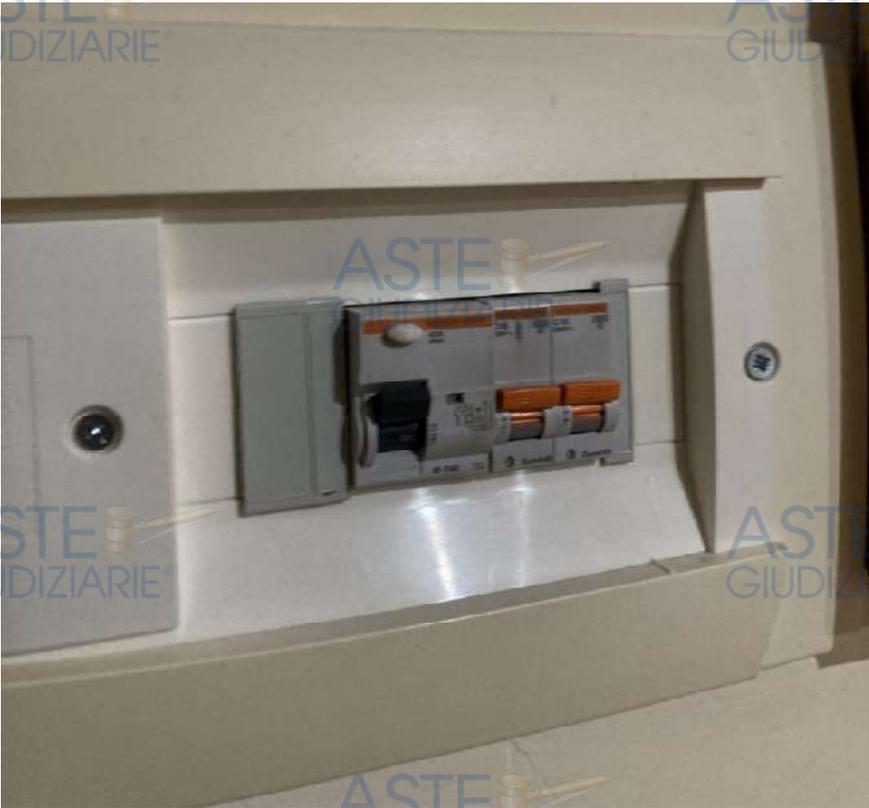
Dettaglio del Quadro di distribuzione elettrica dell'immobile, collocato a parete in corrispondenza della porta di ingresso.

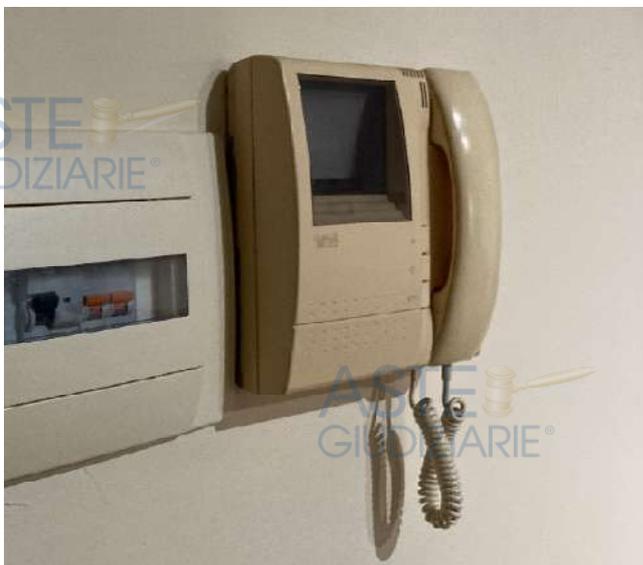
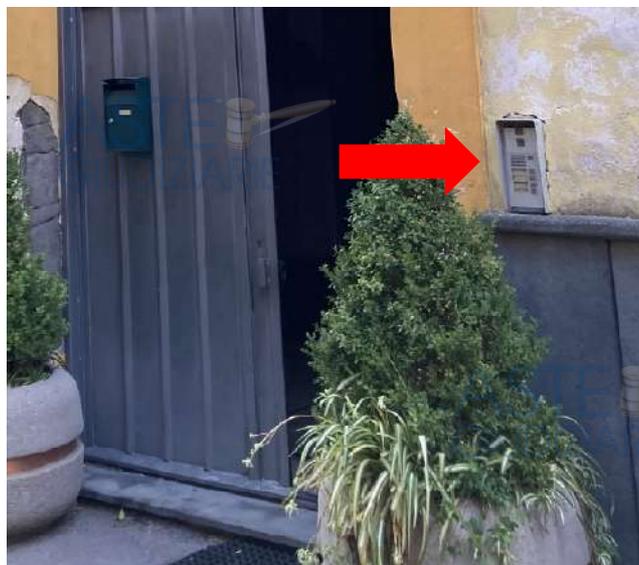
Foto di dettaglio del video-citofono collocato nell'alloggio staggito e della corrispondente pulsantiera con videocamera al piano terra, in corrispondenza del portone di ingresso da strada.

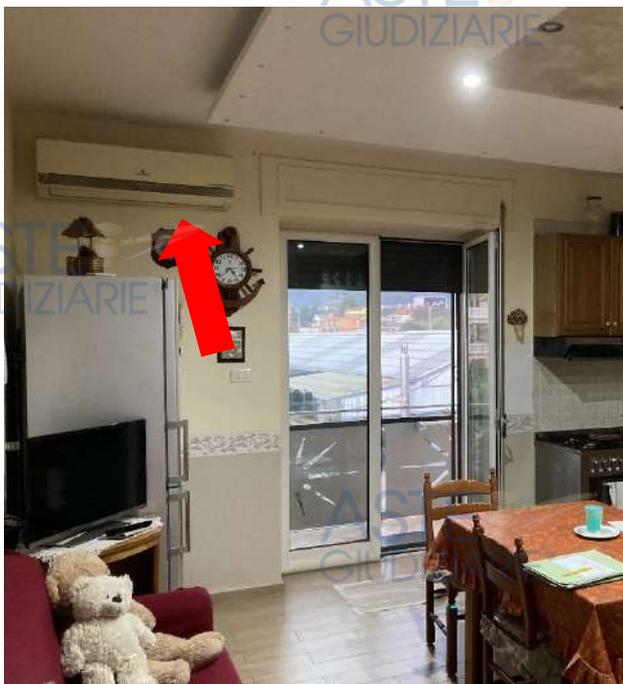
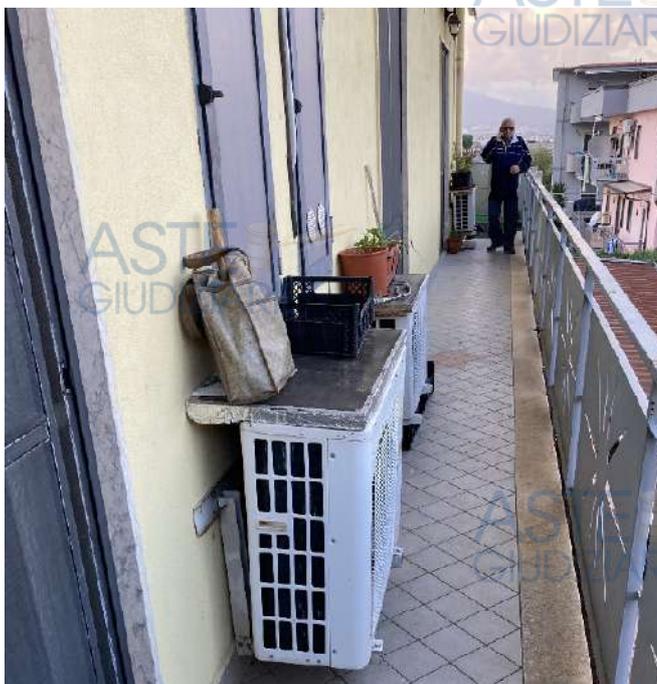
Infine a seguito di primo accesso nell'immobile è stata anche riscontrata presenza di impianto di condizionatori costituito da num. 3 elementi interni a muro (*tipo split*), ciascuno per ogni vano, e rispettivamente collegati a tre motori esterni (ossia le *Unità di trattamento aria*) collocati tutti nel lungo balcone ad est. L'impianto sembrerebbe alquanto datato e non funzionante.

Alcune immagini di dettaglio degli elementi relativo all'impianto di condizionamento installato nell'appartamento che però non risulta funzionante

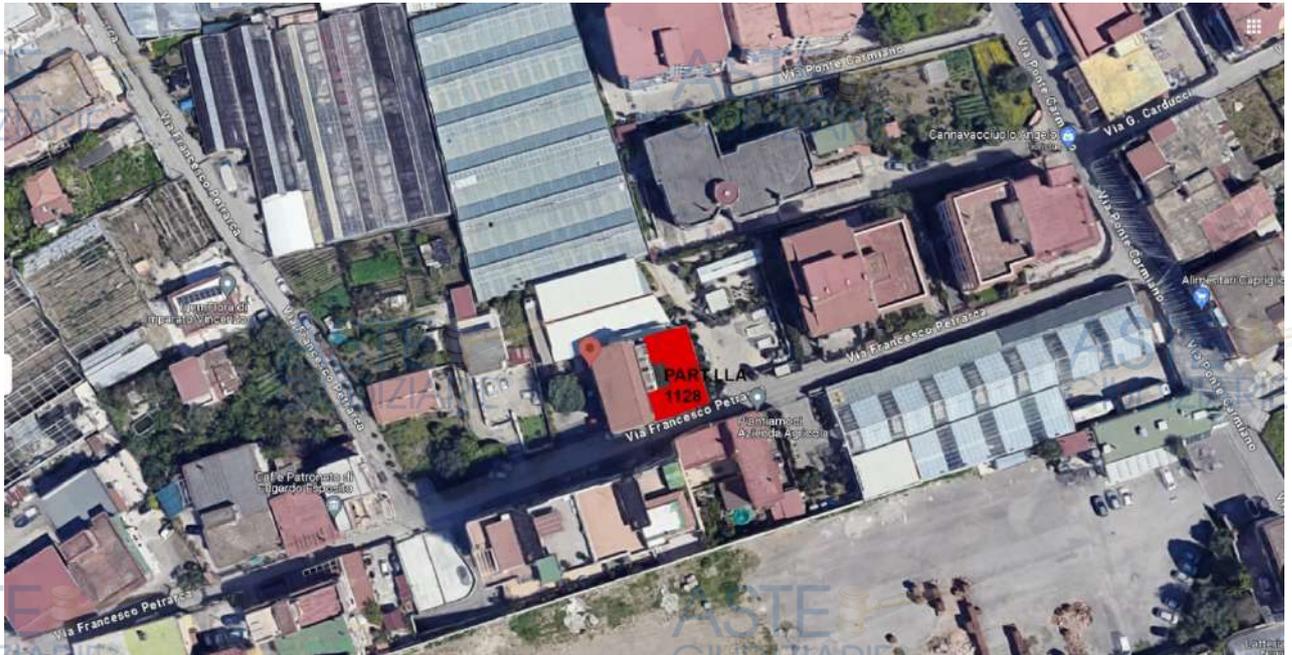
Stralcio foto-planimetrico estratto da mappa satellitare dove si riscontra come il fabbricato corrispondente alla particella 809 sia effettivamente collocato alla via Petrarca n.16

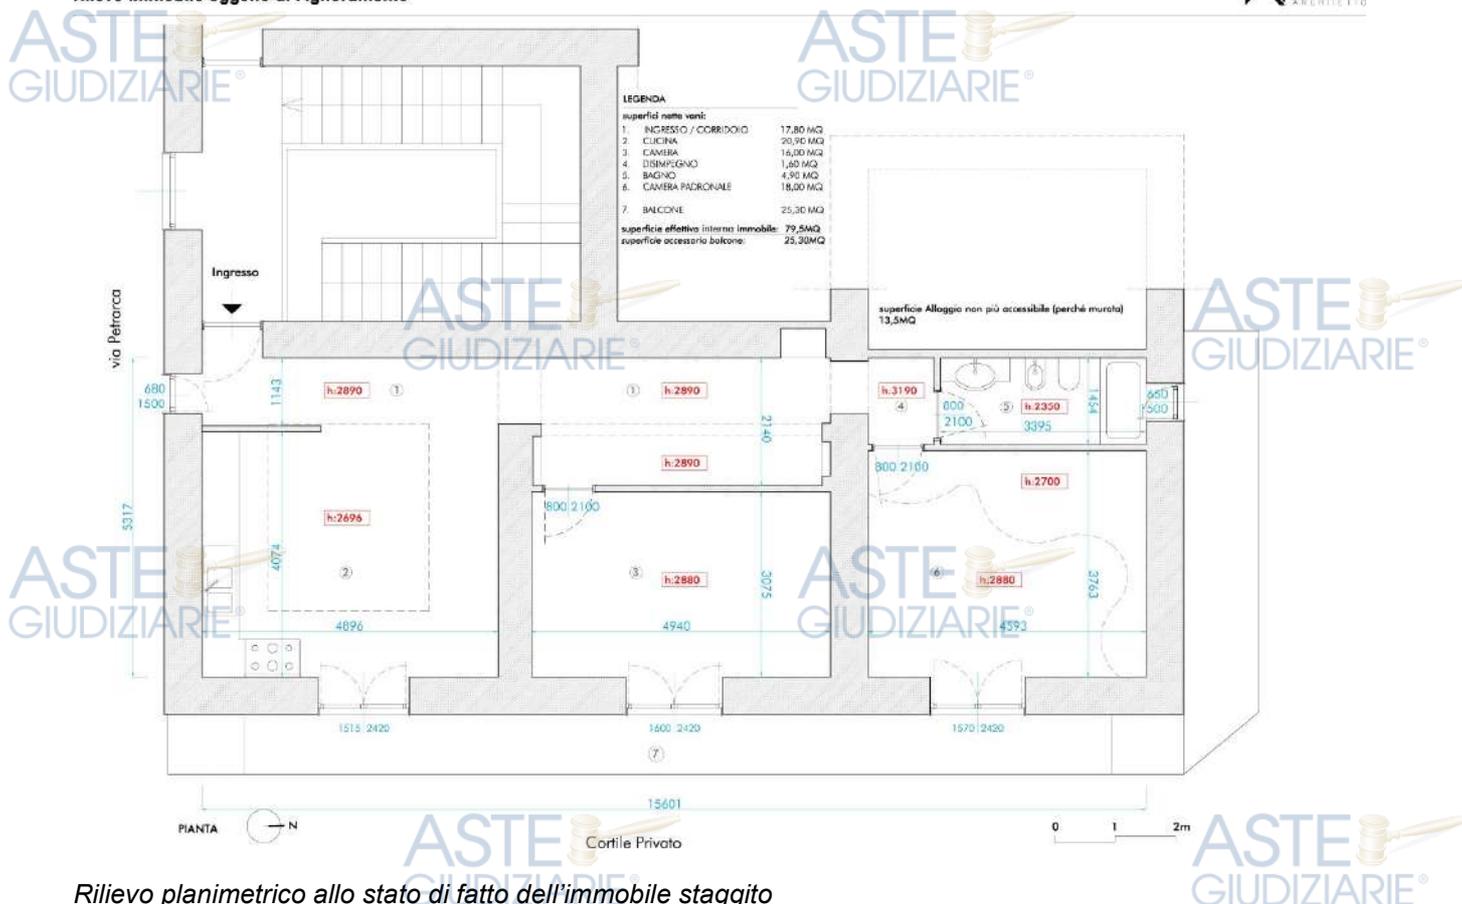
Rilievo planimetrico allo stato di fatto dell'immobile staggito

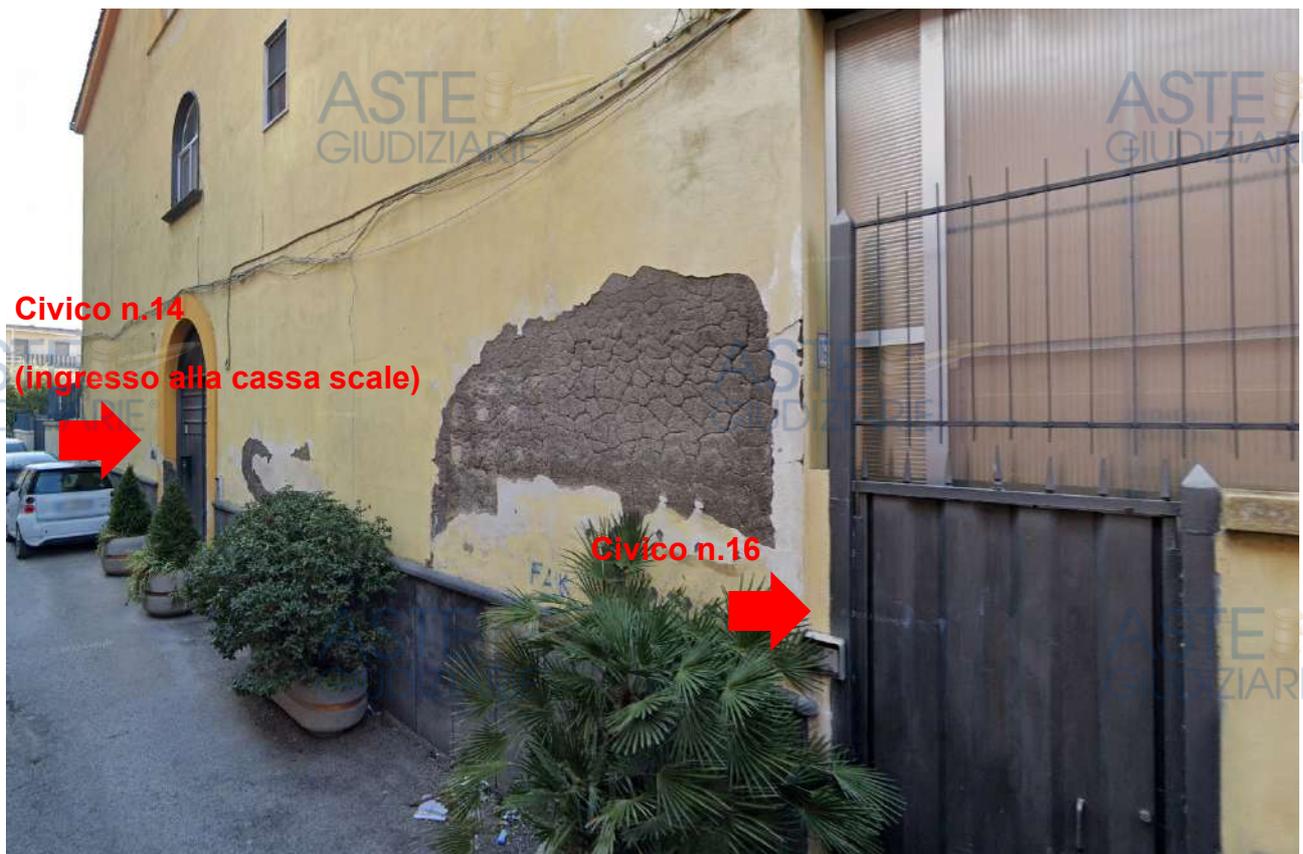
Si chiarisce, a tal proposito, che tutta la documentazione catastale attinente il bene che lo scrivente ha potuto consultare (visure catastali attuali, visure storiche, visure planimetriche, ecc), ed anche tutto quanto riportato nell'ultimo titolo di provenienza del bene, oltre che conseguentemente anche lo stesso *atto di pignoramento*, riportano congiuntamente il bene staggito collocato alla via Francesco Petrarca **al civico num. 16** mentre, allo stato di fatto, il portone su strada attraverso il quale lo scrivente ha avuto accesso all'immobile reca numerazione con cifra 14.

Il civico n. 16 risultava essere posto al varco-cancello subito a seguire, sempre attinente il medesimo fabbricato e posto lungo la medesima strada ma sul cancello di ingresso della unità a piano terra, per altro sempre di proprietà del *debitore esecutato*.

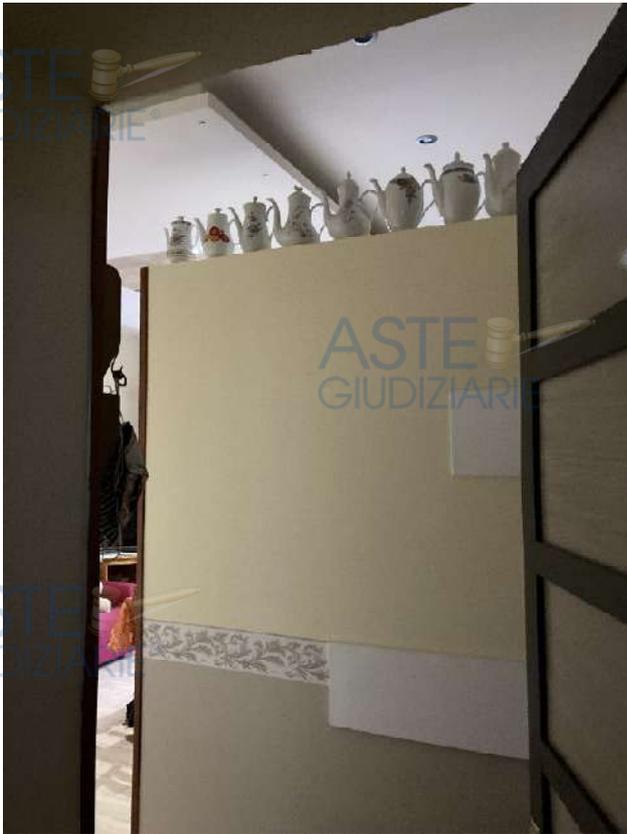
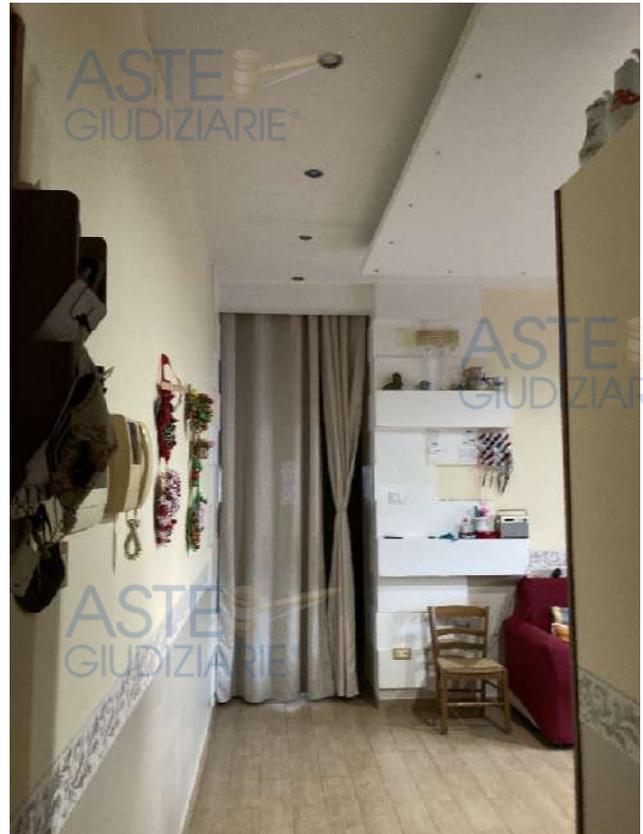
- in primis, in riferimento alla distribuzione interna dei tramezzi e delle pareti, si è riscontrato nello stato di fatto all'ingresso verso la cucina una parete che avrebbe dovuto chiudere completamente il vano giorno verso il corridoio (secondo quanto riportato in planimetria catastale) mentre nella realtà tale parete risulta per parte aperta e schermo solo parzialmente la cucina dall'ingresso/corridoio (vedi foto sottostante e grafico a pagina 144).

Come illustrano le foto nello stato di fatto il divisorio presente tra ingresso e cucina è solo parziale, non chiude completamente lo spazio della cucina verso l'ingresso ma, innanzitutto è aperto in sommità (vedasi i vasi e le brocche appoggiate) e soprattutto orizzontalmente non chiude in un vano concluso con porta la cucina come invece risulterebbe dalla piantina catastale

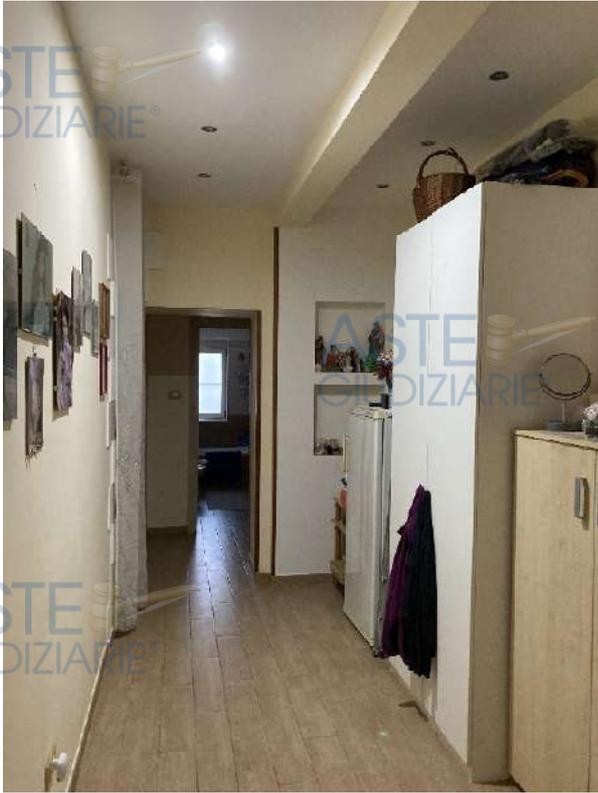
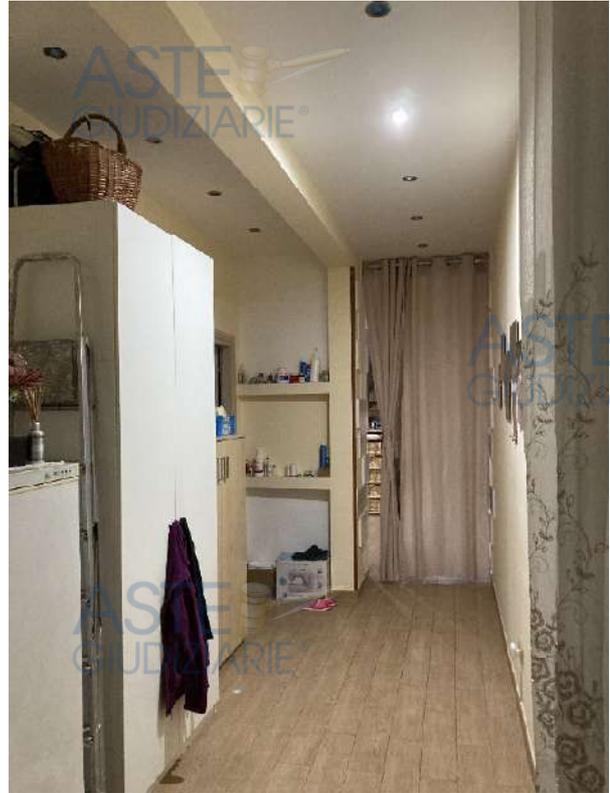
Spostandosi verso la zona centrale dell'appartamento, in corrispondenza della prima camera da letto, si è riscontrato una allargamento del corridoio, attuato da uno spostamento del tramezzo, che separa corridoio dalla prima camera da letto, riducendo della superficie del vano camera da letto. Nella planimetria catastale invece non sussiste alcuna dilatazione del corridoio, anzi esso rimane di larghezza costante lungo tutto l'appartamento. Inoltre continuando l'ispezione verso l'unico servizio igienico della casa si è riscontrato che una porzione non trascurabile pari a circa 13mq dell'alloggio sia stato murata rendendola inaccessibile, chiusura verosimilmente a favore della unità adiacente che risulterebbe

le foto nello stato di fatto del corridoio centrale dell'appartamento rivelano come rispetto alla distribuzione riportata nel catastrale in questa zona risulti allargata (a discapito della camera centrale).

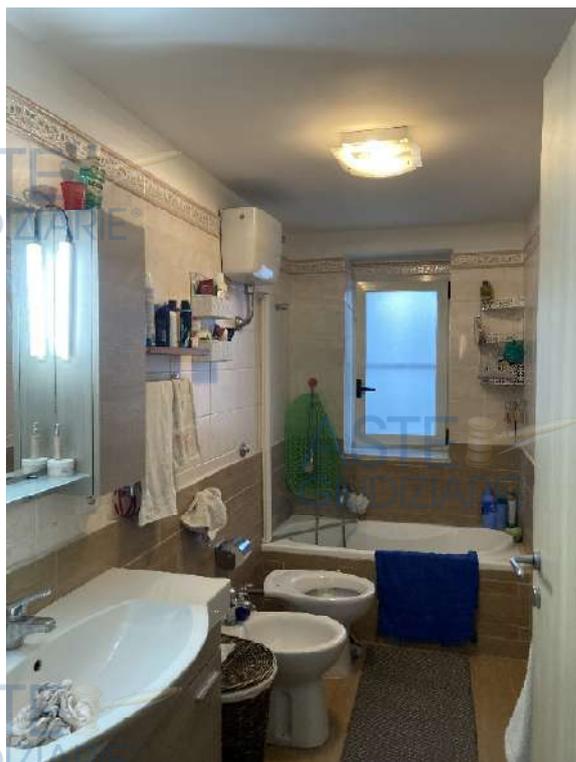
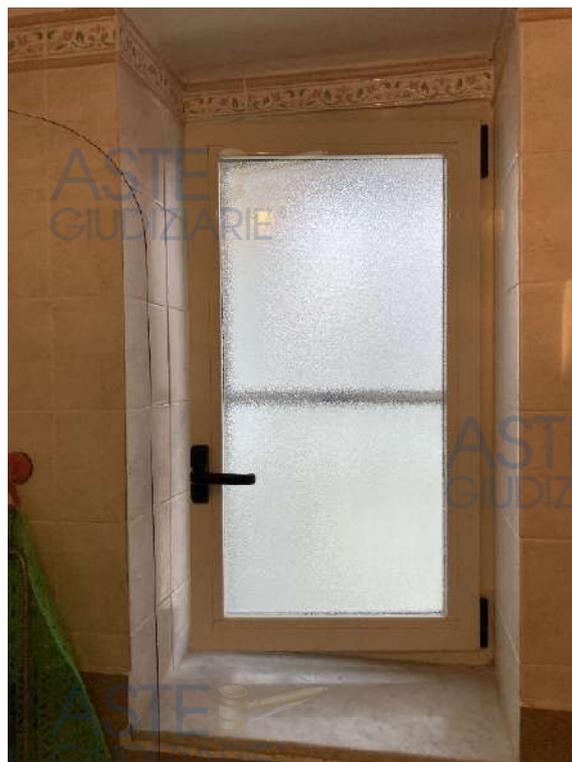
La finestra unica riscontrata nel bagno di servizio sulla parete nord dell'immobile non ha un riscontro in planimetria catastale.

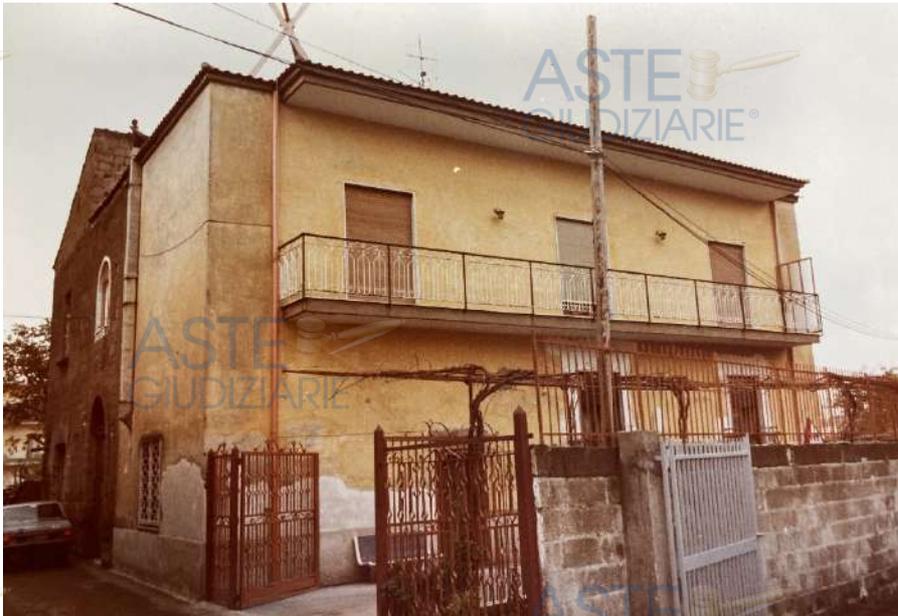
Foto del fabbricato nel 1986 (depositata insieme alla pratica di condono presso gli uffici comunali)

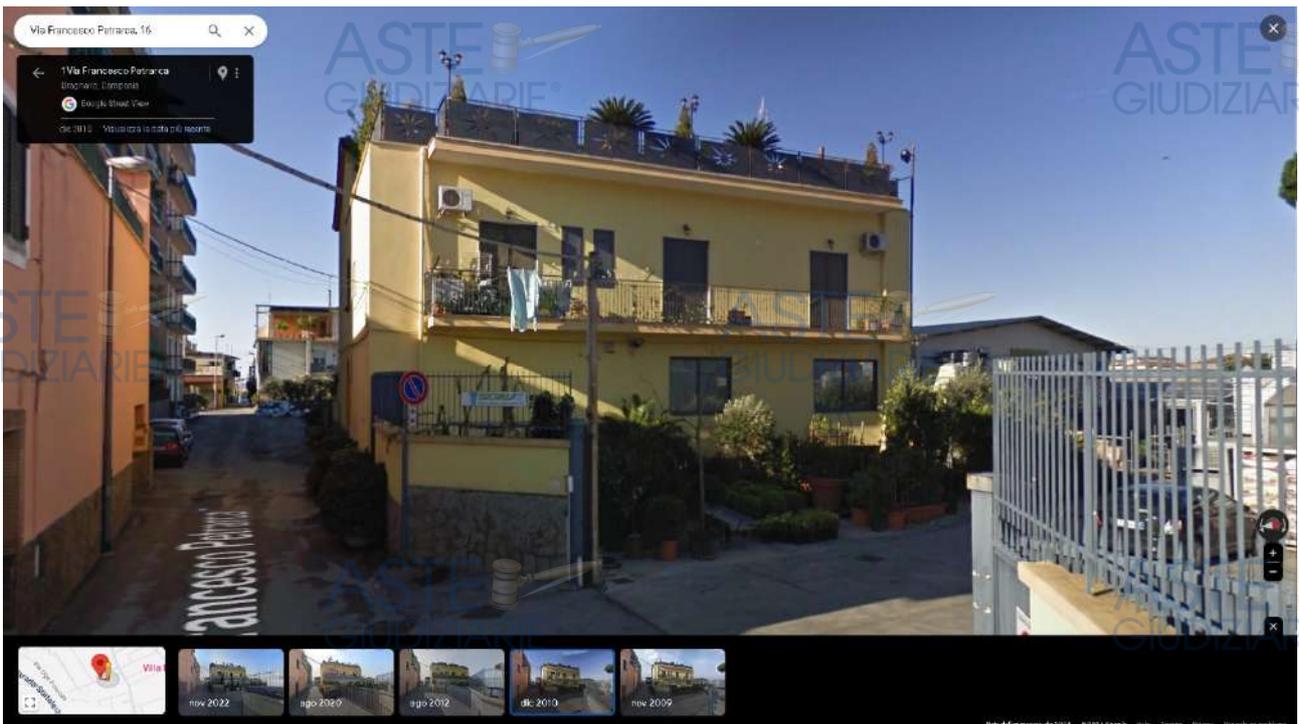
Foto del fabbricato nel 2010 tratta dal portale weg Maps di Google

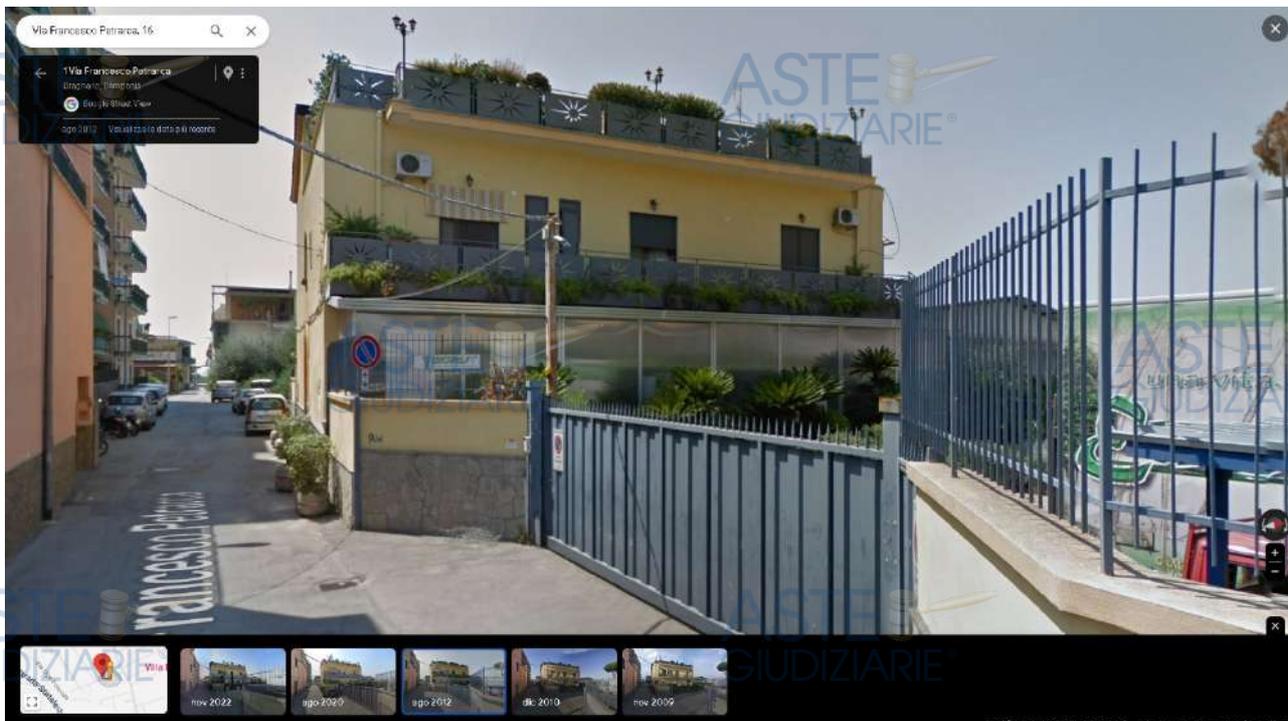
Foto del fabbricato nel 2012 tratta dal portale web: Maps di Google dove si scorge al piano primo l'ampliamento delle superfici esterne del balcone, rivelate a seguito di rilievo con il confronto della planimetria catastale.

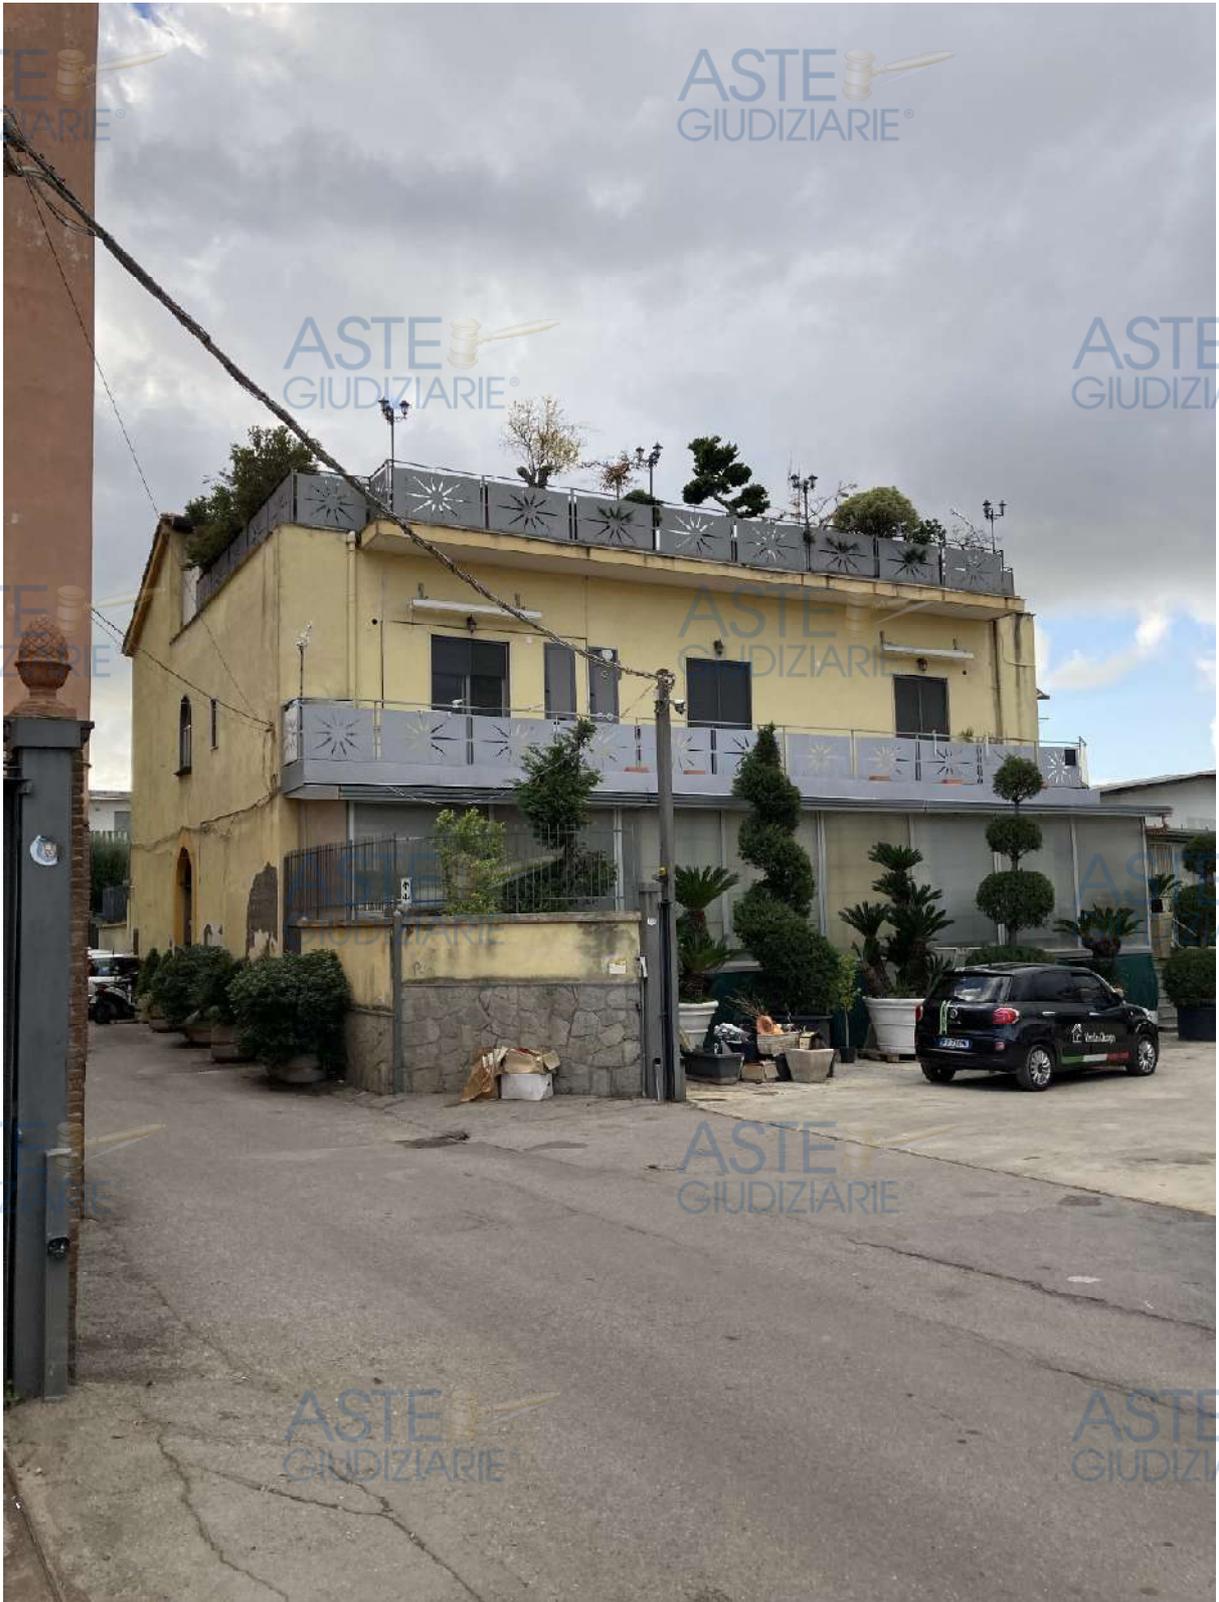
Foto rappresentante Come si presenta l'immobile a fine 2023
