TRIBUNALE CIVILE E PENALE DI TORRE ANNUNZIATA

Esecuzione Immobiliare N. 96/2023 R.g. E. I.

**RELAZIONE TECNICA DI STIMA
DELL'ESPERTO STIMATORE**

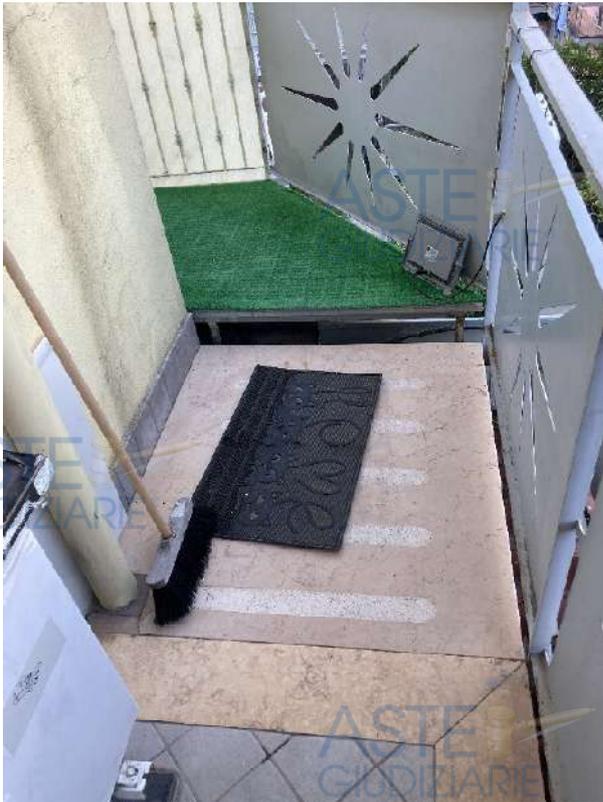
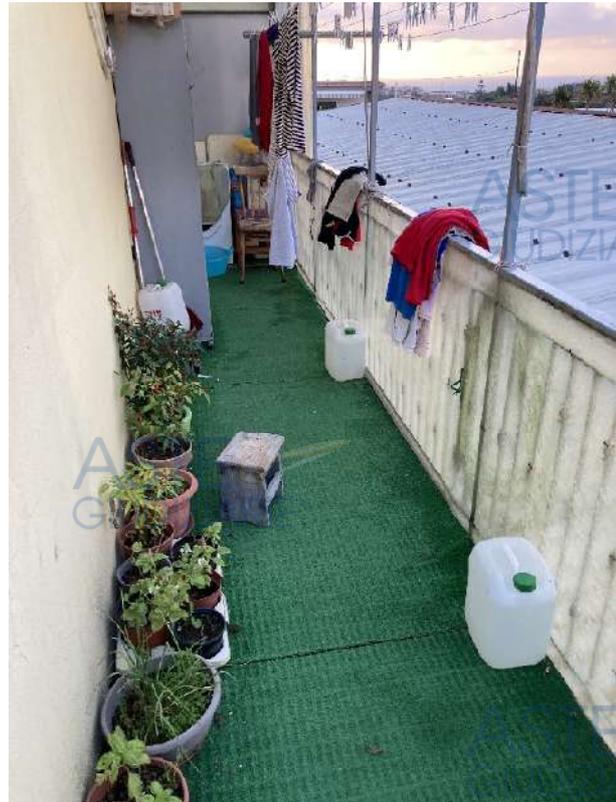
Prolungamento del balcone dal lato nord

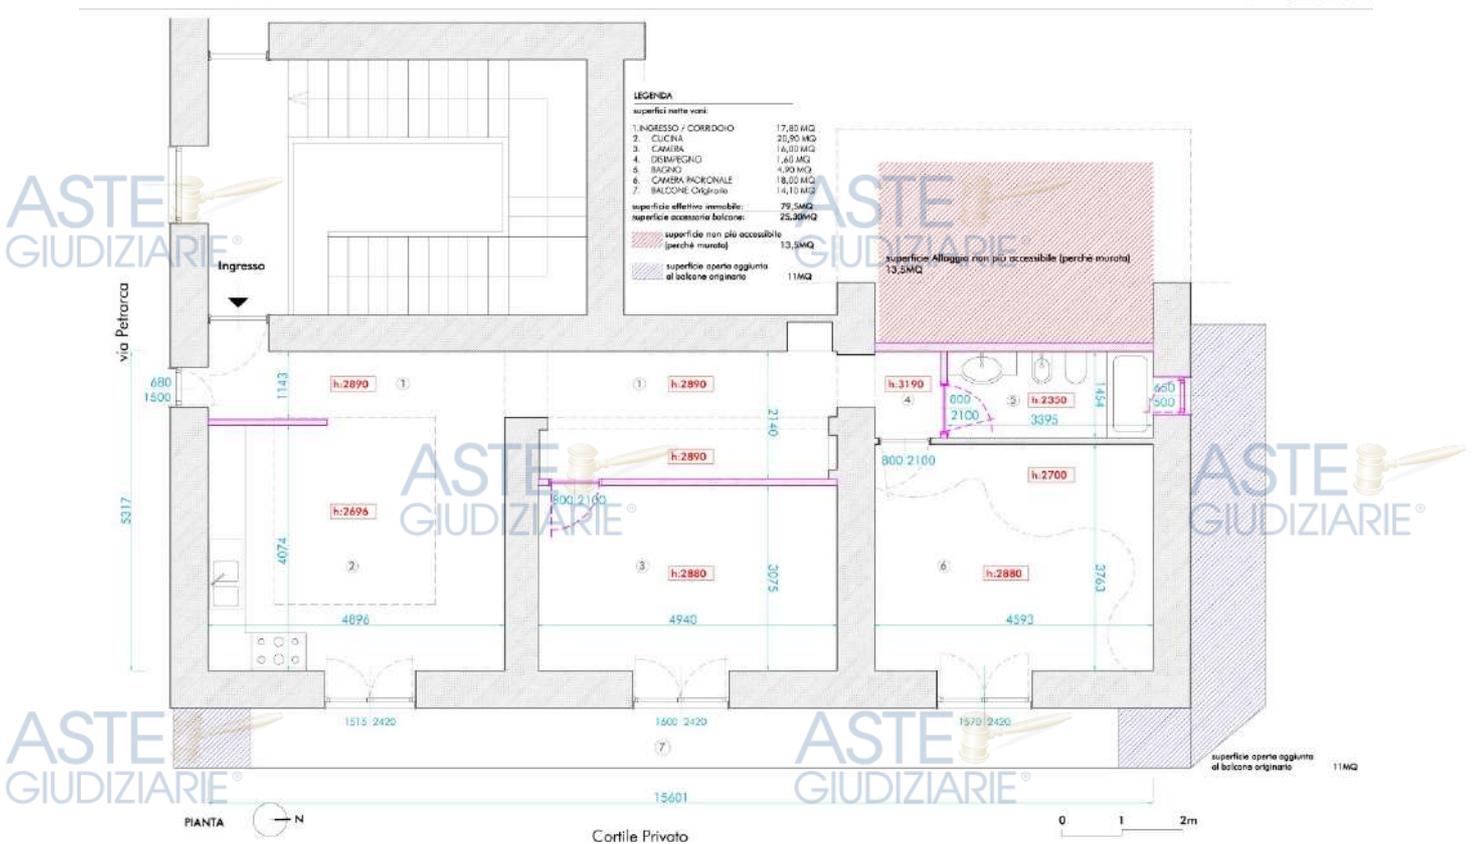
Rilievo grafico dell'immobile staggito dove si evidenziano campite in rosso la parte murata non più accessibile dell'immobile, campite in blu le superfici di ampliamento successivo del balcone esterno, e con le linee magenta si indicano le parti in difformità con il catastale (i tramezzi del corridoio e la finestra del bagno che è stata aperta successivamente)

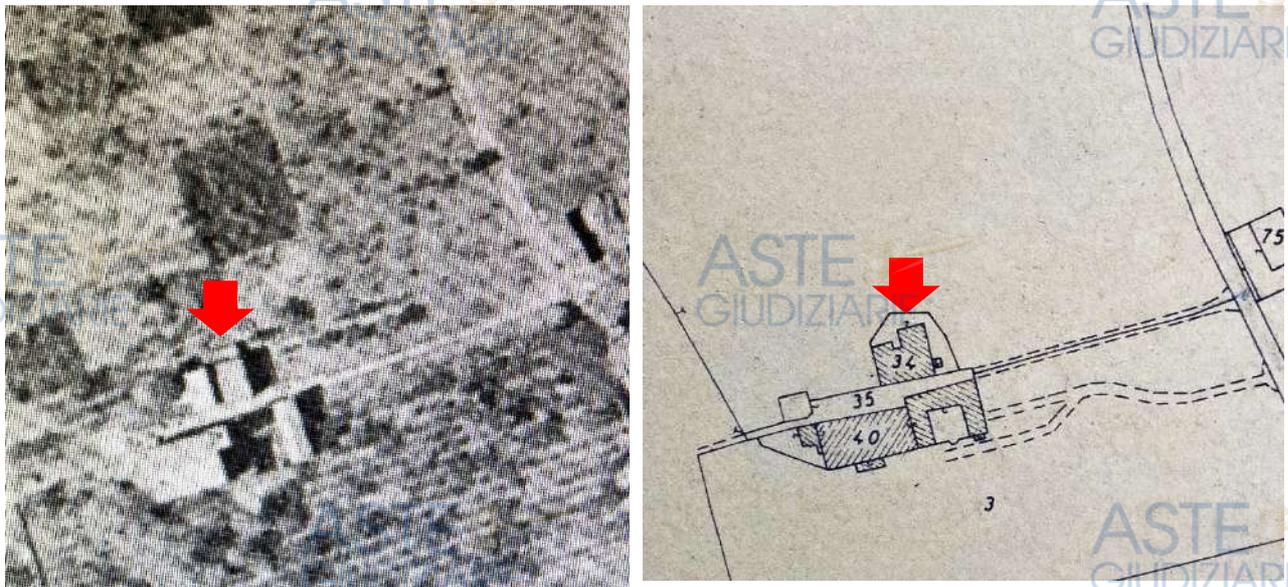
Confronto tra foto aerea volo IGM del 1953 sul territorio di Stabia e Gragnano, ed Estratto di Mappa catastale del 1955. Il fabbricato (alla particella allora num. 34) nelle due rappresentazioni del fabbricato coincidono perfettamente.

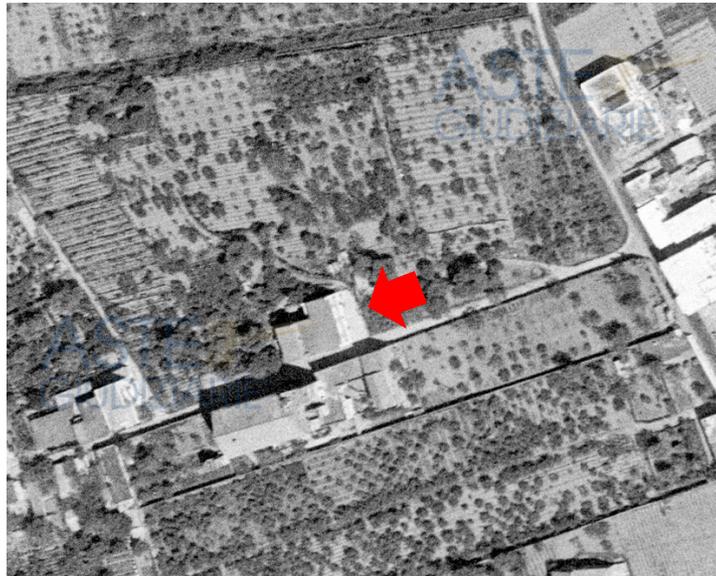
foto aerea volo IGM del 1974 su Gragnano. Si distingue ancora nitido il fabbricato in oggetto con la sua sagoma conforme a quanto riportato nelle rappresentazioni catastali. Si intravedono però sulla facciata est le tre aperture ed il balcone che li collega, realizzati solo nel 1972 e oggetto di domanda di condono nel 1986.

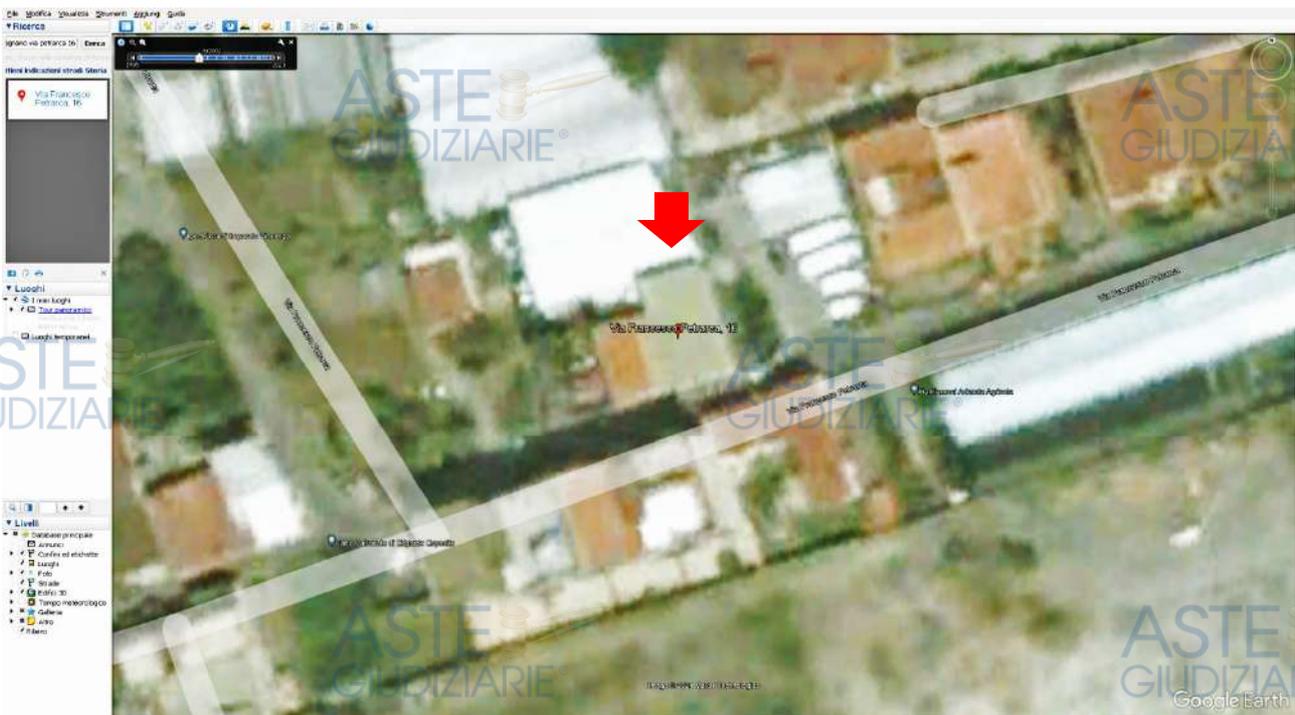
Foto satellitare tratta dal portale web Google Earth, relativa all'anno 2002. Il fabbricato ancora conservava una sostanziale coerenza di forma con le sagome riportate dai mappali catastali

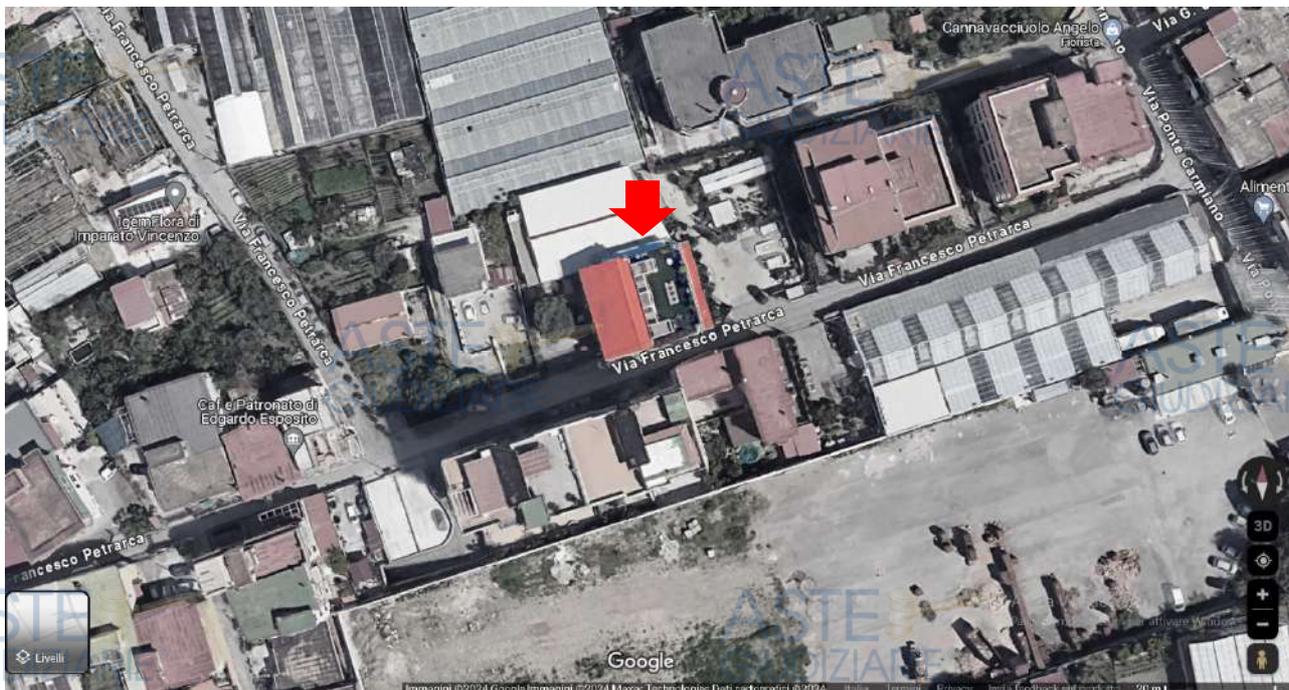
foto satellitare attuale tratta dal web del fabbricato con unità immobiliare staggita. Si riscontra come la parte a nord del fabbricato (dal lato della particella 34) risulti molto mutato nella sagoma.

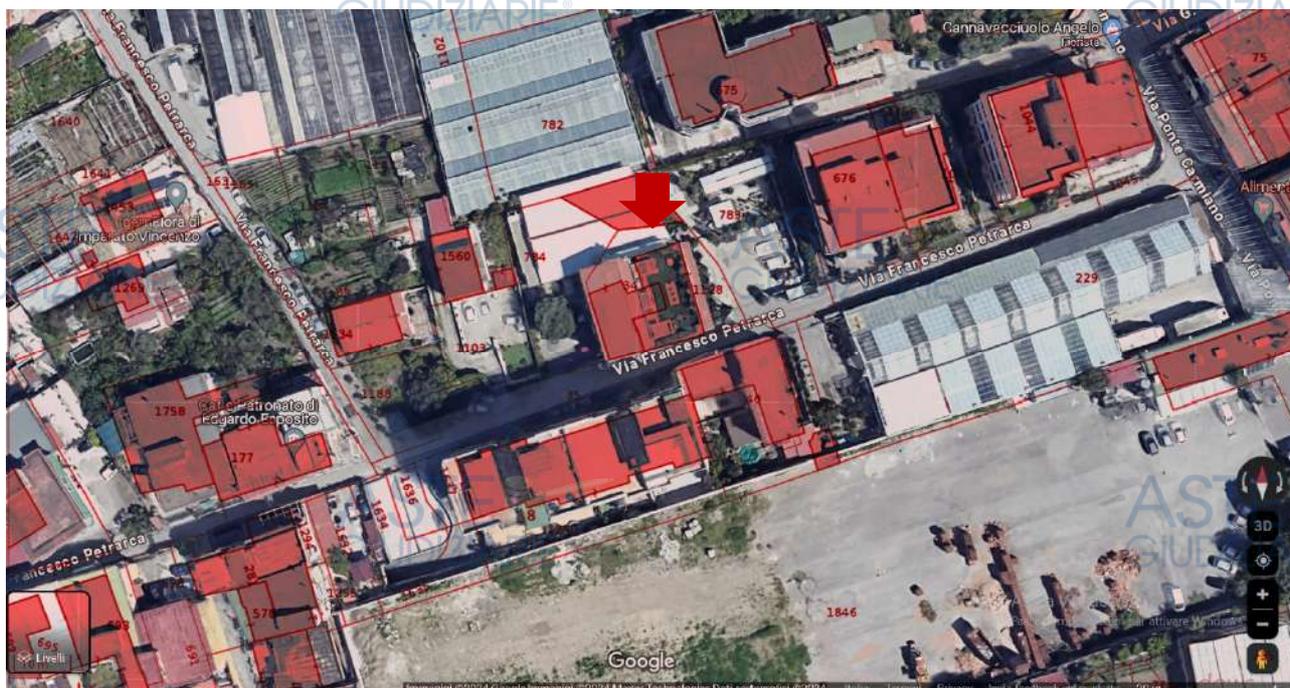
Sovrapposizione della foto satellitare tratta dal web della zona del territorio del comune di Gragnano (NA) dove è collocato il fabbricato con unità immobiliare staggita e cartografia catastale tratta dal sito "Geoportale dell'Agenzia delle Entrate".

Dal confronto sovrapposto di satellitare con cartografico catastale emerge che, essendo la sagoma del mappale catastale praticamente invariato rispetto a quello adottato già nelle cartografie catastali del 1955 (vedi pag. 129), a differenza invece del fabbricato che nei decenni ha subito modifiche indotte dai vari proprietari, non si riscontra in tutti i punti della sovrapposizione la esatta corrispondenza tra foto satellitare e mappa catastale per il fabbricato in oggetto. Specificamente per quanto attiene la coerenza tra la sagoma della particella 1128 (in cui è contenuto il sub oggetto di pignoramento, la sovrapposizione con la sagoma catastale rileva una differenza di sagoma solo sul balcone.

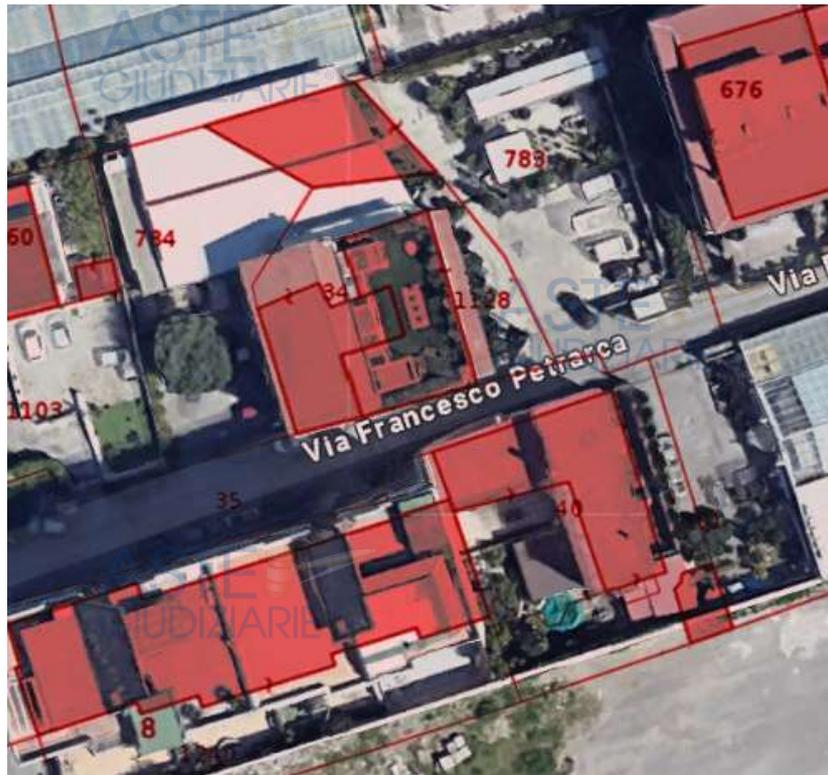
Dettaglio di sovrapposizione della foto satellitare con la sagoma di particella 1128. Si nota come l'elemento balcone sulla destra risulti completamente estraneo alla sagoma catastale. E per quanto attiene una valutazione

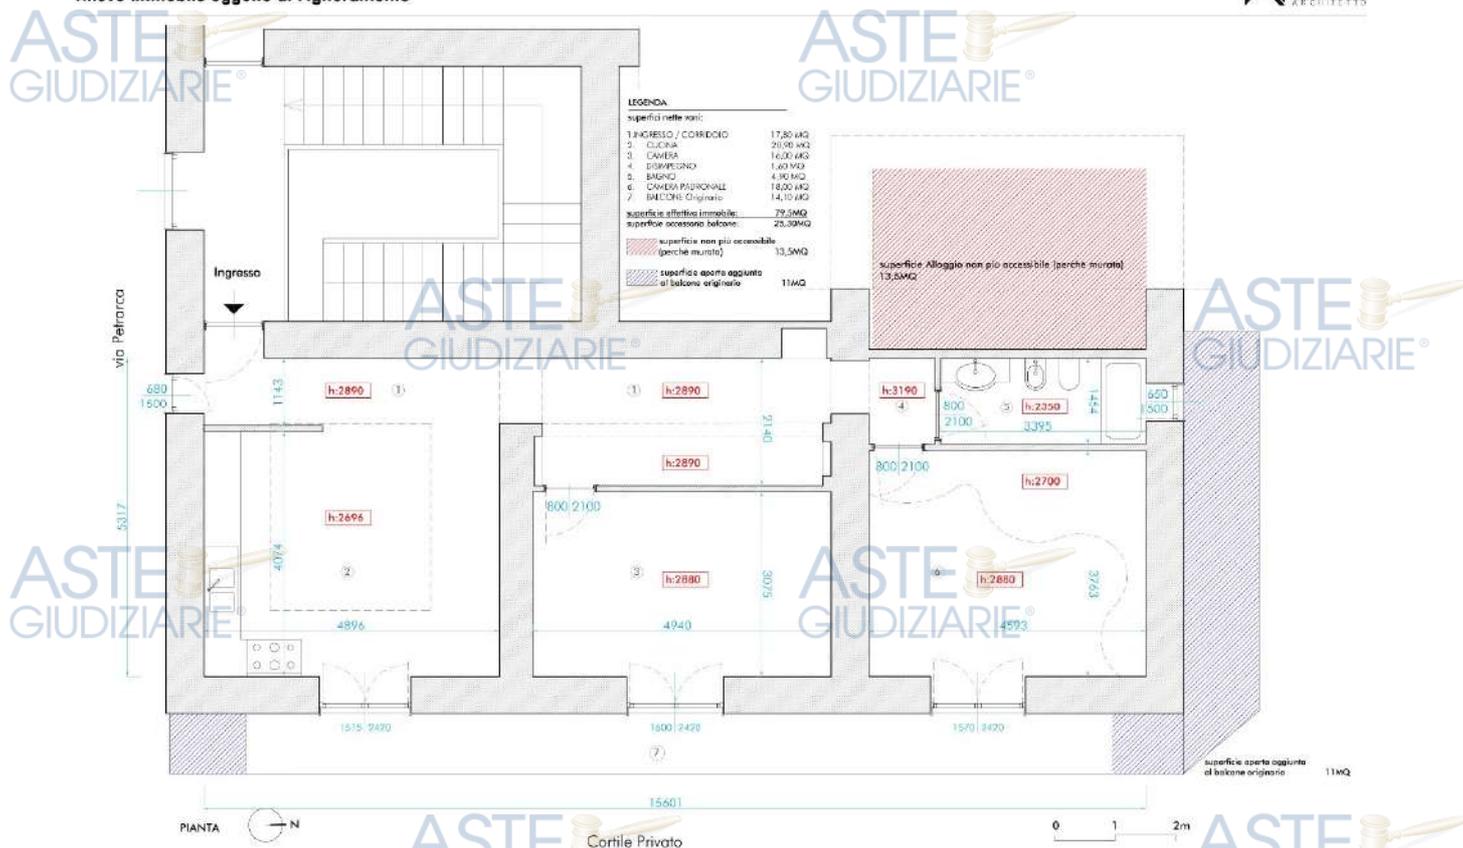
rilievo architettonico operato dallo scrivente a seguito di opportuno accesso, dove è riportata (indicata in rosso) la superficie rimasta inaccessibile dell'unità immobiliare poiché murata e verosimilmente ceduta all'unità confinante sullo stesso piano.

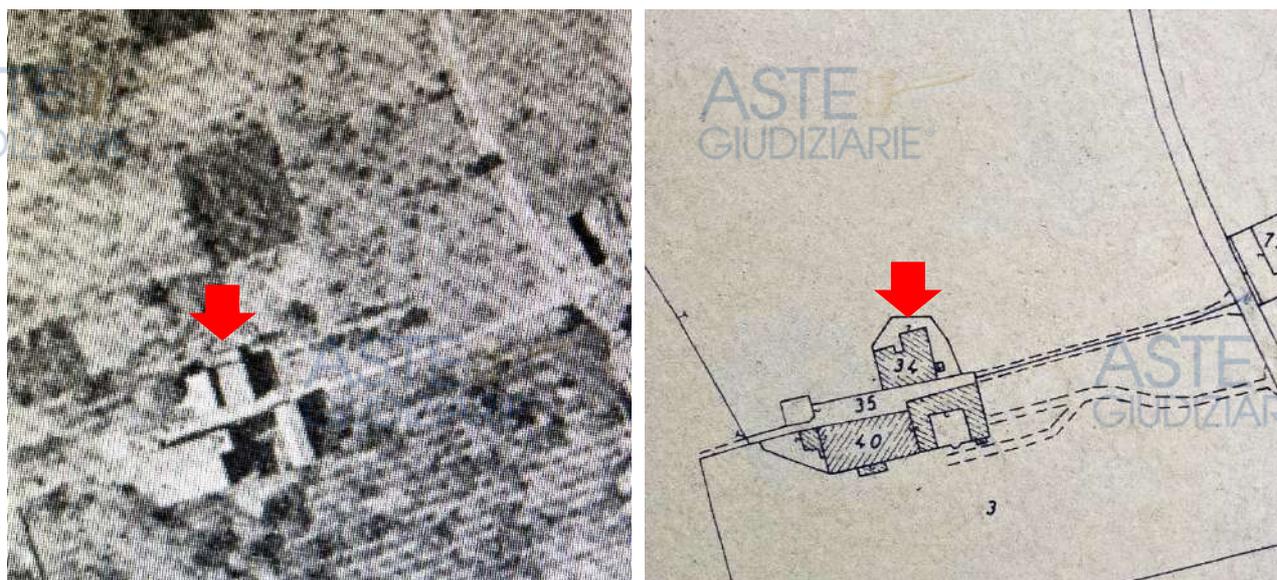
Confronto tra foto aerea volo IGM del 1953 sul territorio di Stabia e Gragnano, ed Estratto di Mappa catastale del 1955. Il fabbricato (alla particella allora num. 34) nelle due rappresentazioni del fabbricato coincidono perfettamente.

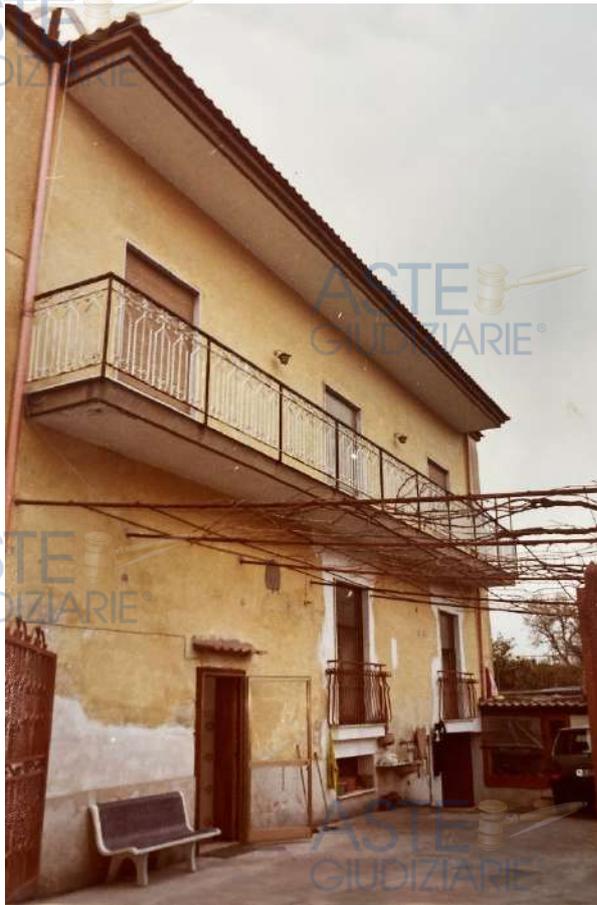
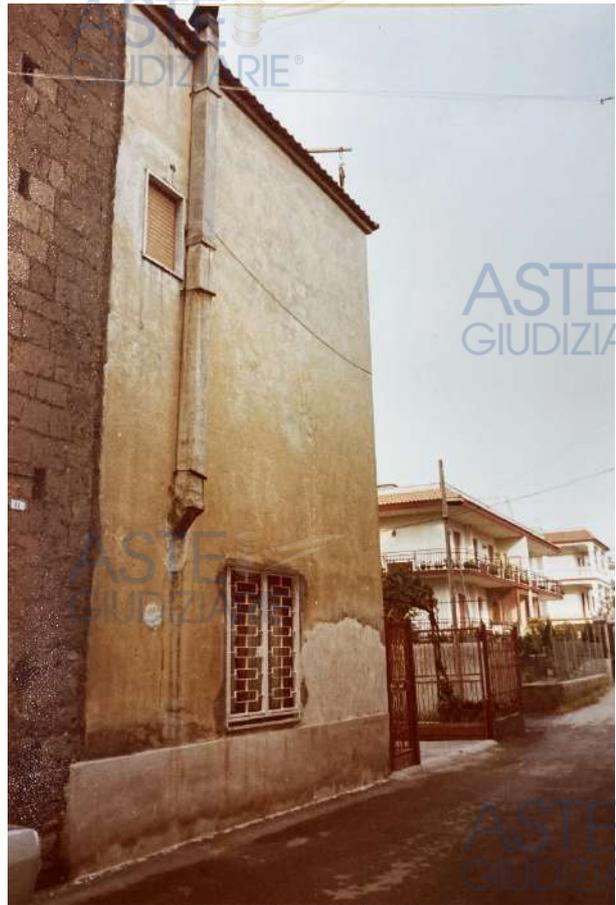
foto del fabbricato in cui è inserita unità immobiliare staggita al piano primo, rinvenute allegate alla istanza di richiesta di condono edilizio del 1986

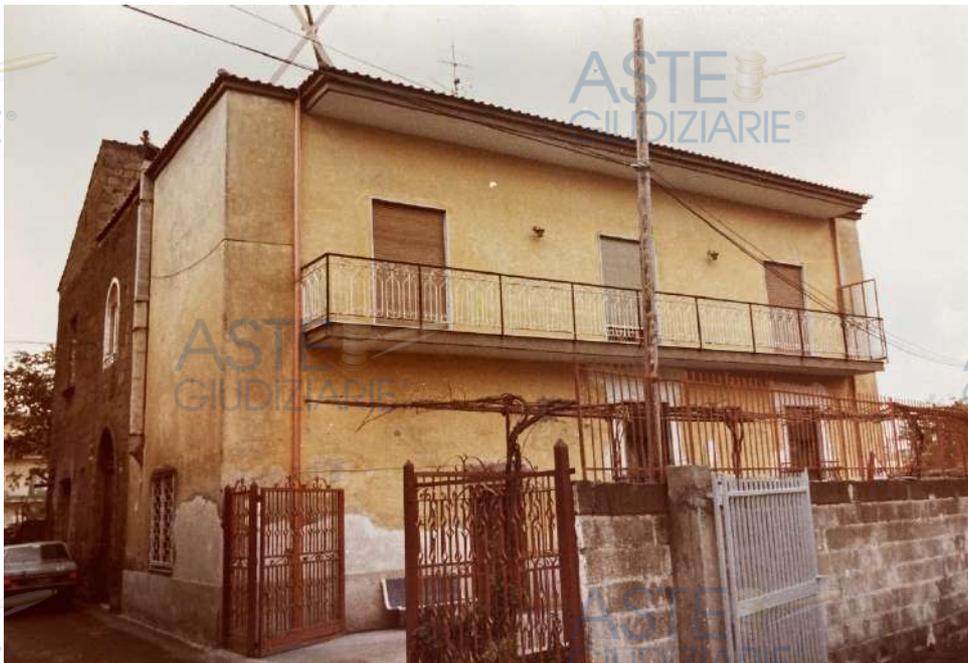
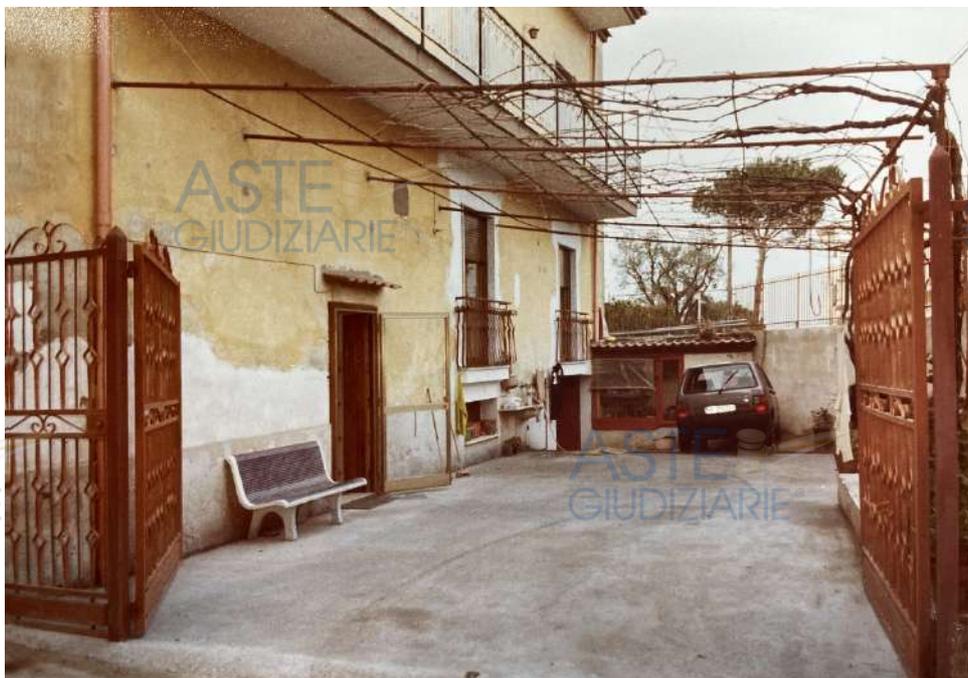
foto del fabbricato in cui è inserita unità immobiliare staggita al piano primo, rinvenute allegata alla istanza di richiesta di condono edilizio del 1986

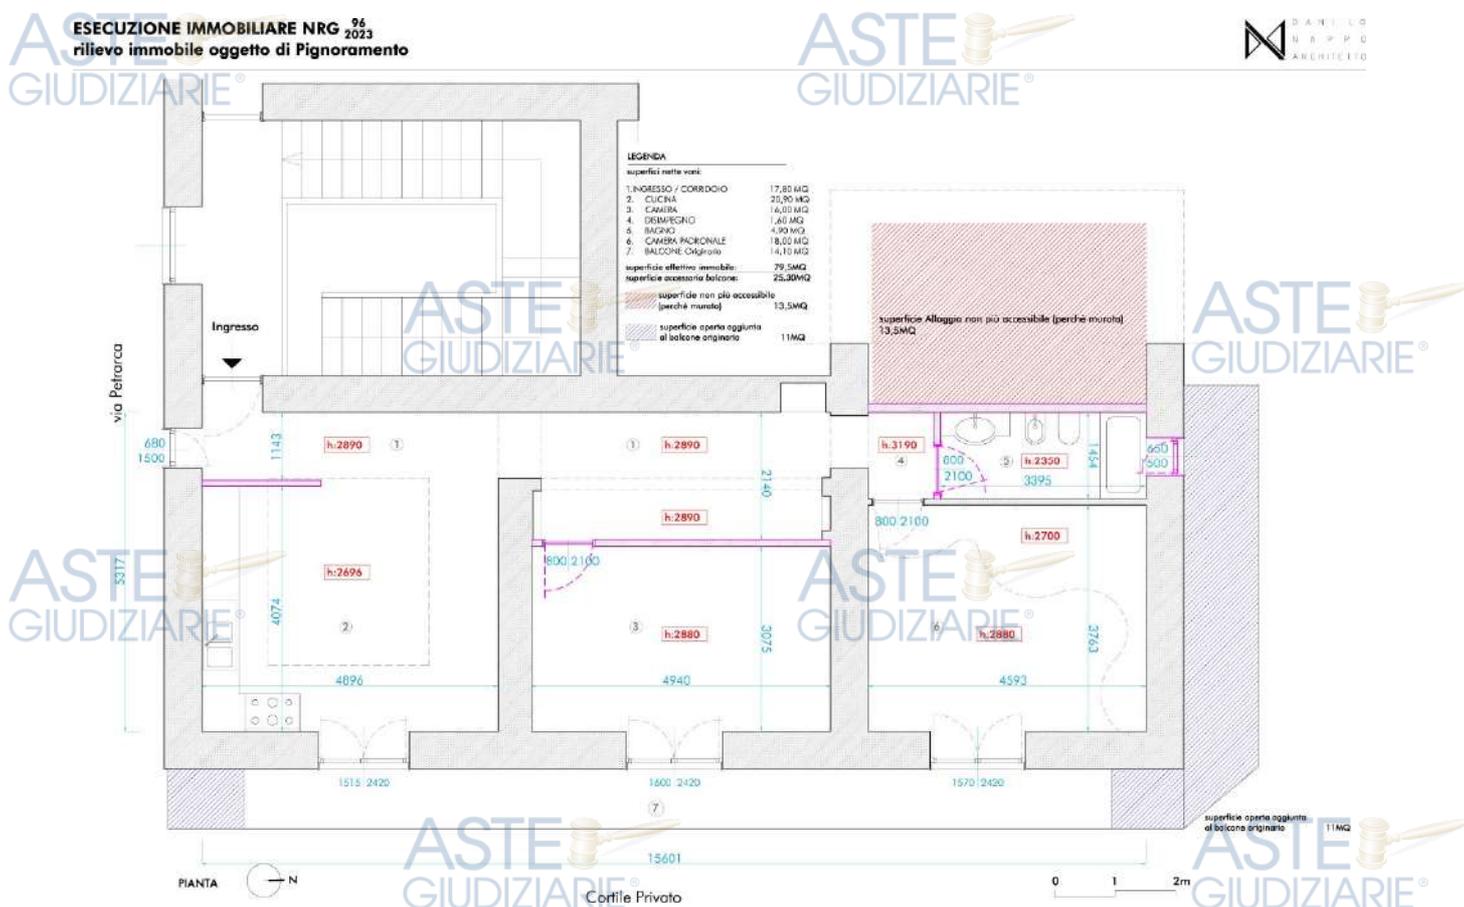
Rilievo dell'immobile staggito con una mappatura delle parti non conformi, ossia la diversa distribuzione di vani interni (in magenta); la finestra esterna bagno; l'ampliamento balcone successivo al condono (in blu) e non ultima la questione relativa all'alienazione della superfici a nord verso l'altro appartamento adiacente (in rosso)

Per risolvere ed allineare nuovamente la questione è necessario fare ricorso a pratica SCIA IN SANATORIA ai sensi dell'art. 37 DPR380/01 attuando parallelamente anche una richiesta di AUTORIZZAZIONE PAESAGGISTICA IN SANATORIA, nonché DEPOSITO DI PRATICA ANTISIMICA per ottenimento dei dovuti nullaosta (alla Commissione comunale per l'Autorizzazione Sismica). Le Pratiche saranno ovviamente prodotte con ricorso a supporto di tecnico abilitato all'esercizio della professione, il tutto con i seguenti costi ed oneri:

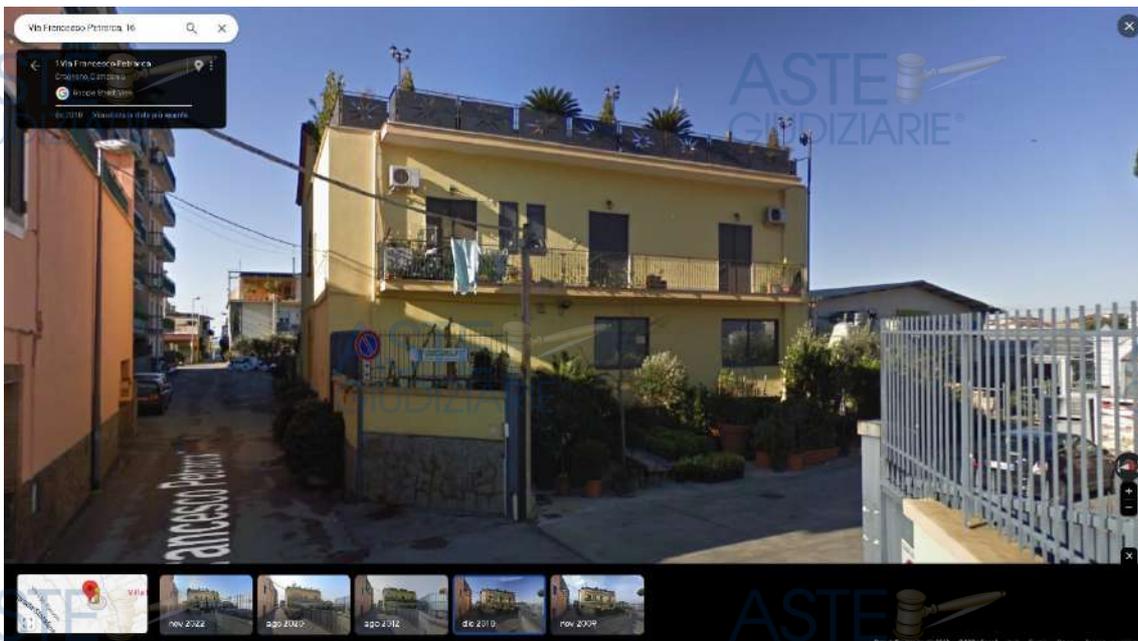
Immagine tratta dal portale web Google Maps, riferita all'anno 2010, dove è visibile la presenza del balcone in una configurazione più ridotta rispetto a quanto oggi risultino le sue consistenze

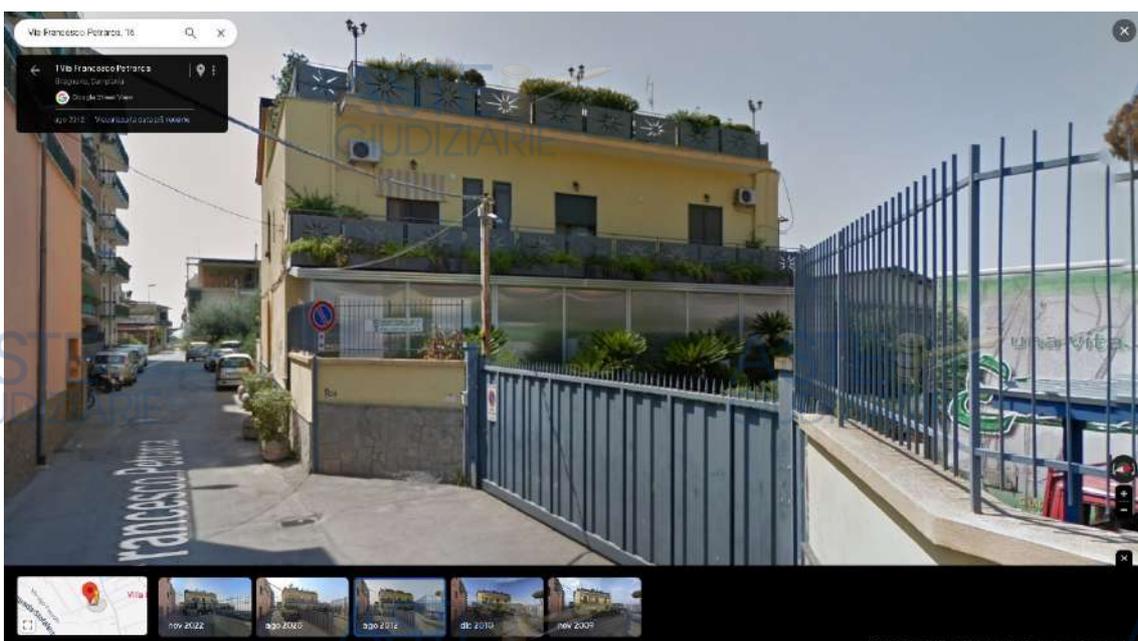
Immagine tratta dal portale web Google Maps, riferita all'anno 2022, dove si apprezza il balcone notevolmente esteso ai due estremi. Intervento fatto in piena assenza di titolo abilitativo.

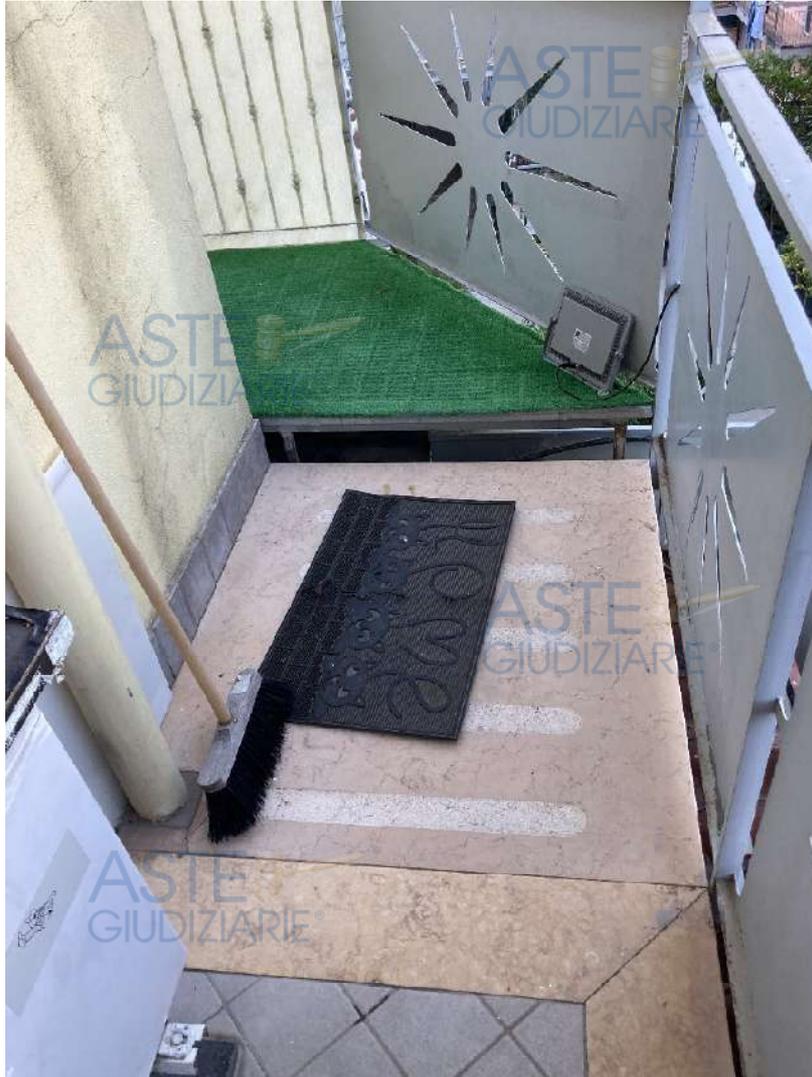
Foto di dettaglio della pavimentazione del balcone in corrispondenza della parte aggiunta, è palese il fatto che ad un nucleo originario, nell'angolo, si sia disposta una aggiunta (cui corrisponde cambio di pavimentazione + gradino).

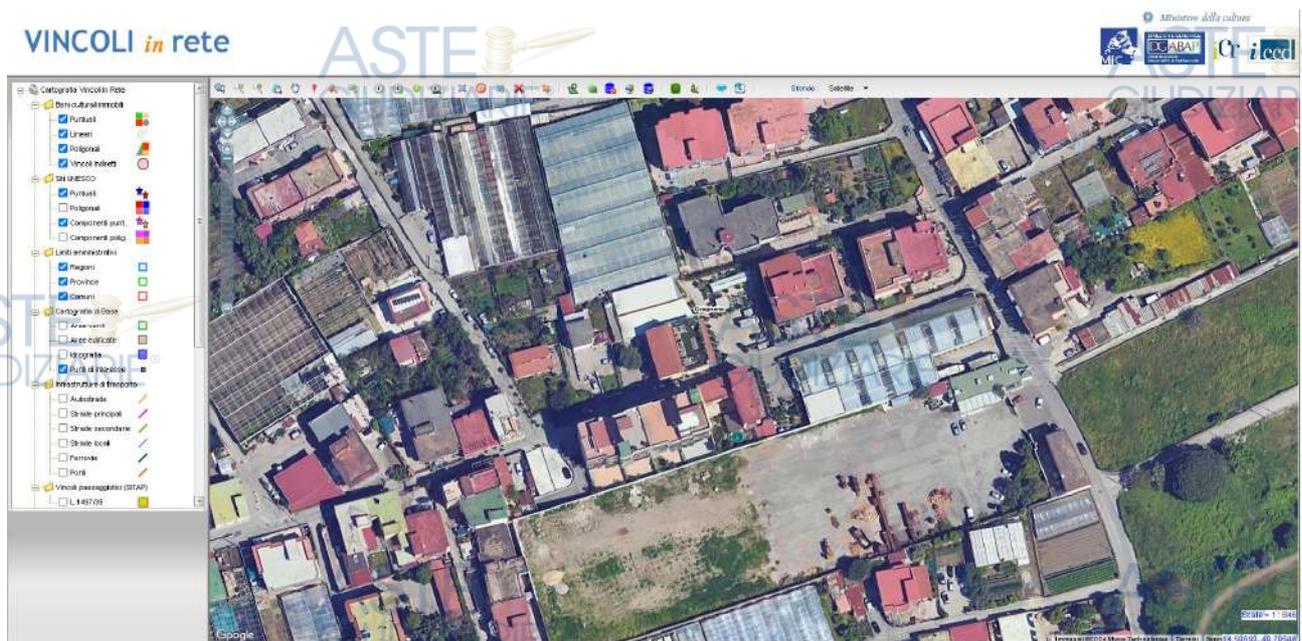
Sul bene pignorato lo scrivente conferma assenza di sussistenza di vincoli artistici o storici in riferimento a quanto previsto dal d.lgs. 42/2004, ossia dal Codice dei Beni Culturali. Infatti sia dalla verifica dei rogiti e degli atti di donazione presi in esame (risalendo fino al 1953) sia dalla

Schermata tratta dal portale web "Vincoli in rete" che inquadra il territorio del comune di Gagnano dove è sita l'unità immobiliare in oggetto. Si riscontra assenza di vincoli per sul fabbricato dove è collocato immobile staggito.

consultazione del portale unico nazionale per individuazione degli immobili vincolati (sviluppato dal Ministero dei beni culturali), denominato *Vincoli in rete*, per l'immobile in oggetto non emerge alcun riferimento o condizione di vincolo.
