Tribunale di Termini Imerese

PERIZIA

RAPPORTO DI VALUTAZIONE

- Appartamento sito nel comune di Termini Imerese (PA) via Trento n. 7, piano secondo, in catasto al foglio di mappa n. 15, particella 727 sub 4 del n.c.e.u.

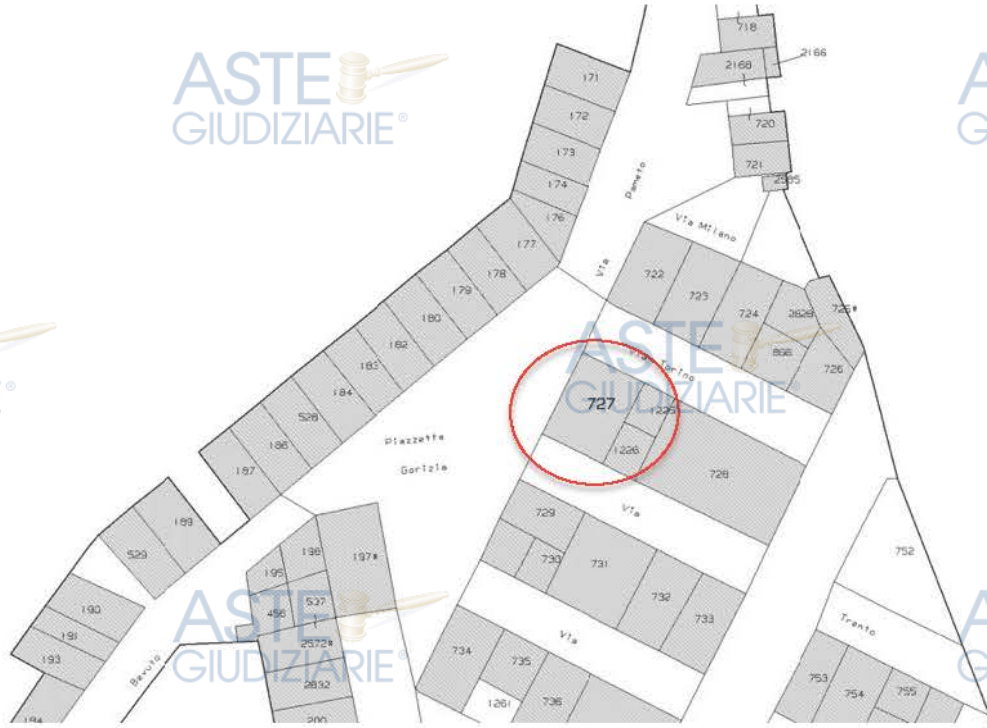
Figura n. 1

Stralcio estratto di mappa catastale.

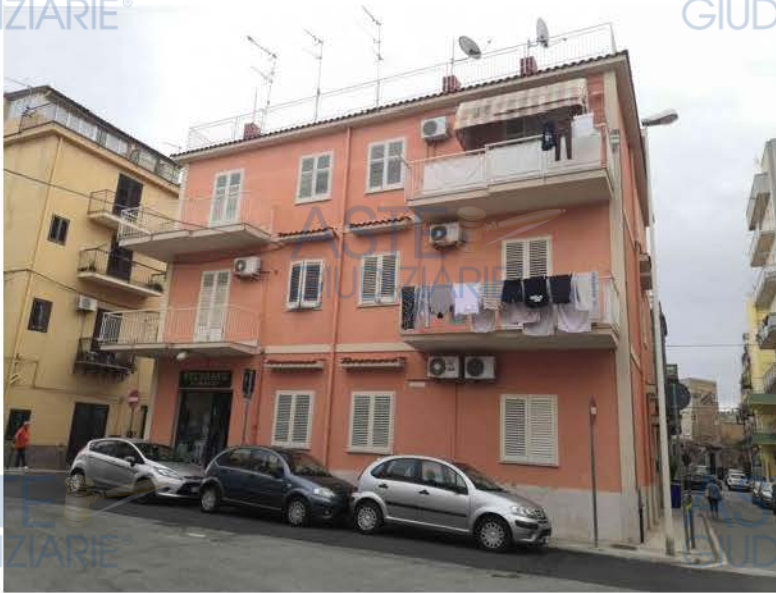
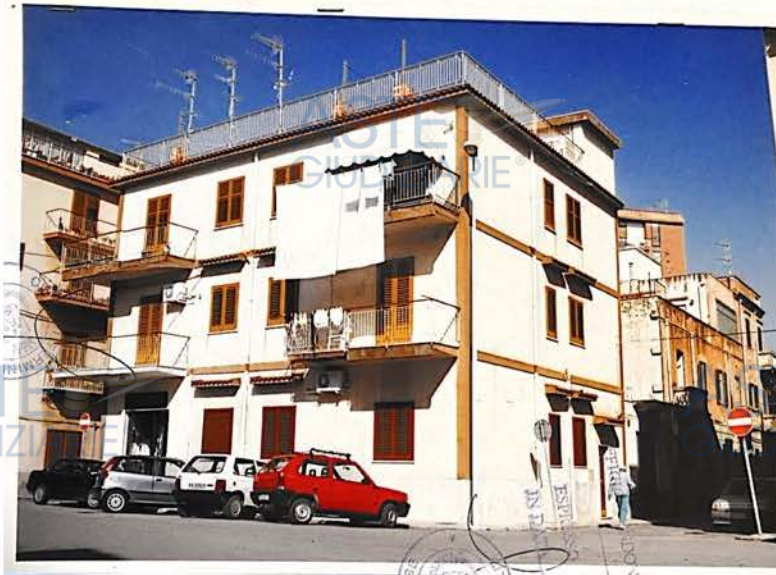
Nel confronto dei prospetti tra lo stato attuale e quanto rilevato nelle fotografie depositate nella pratica di condono edilizio, è emerso che la consistenza dei balconi è identica a quanto odiernamente constatato, pertanto ad eccezione della variazione d'uso del vano adibito a ripostiglio e al rifacimento degli intonaci nell'intero prospetto, tutte le discrasie accertate sono da addebitare ad un'errata rappresentazione grafica commessa in sede di redazione dell'elaborato architettonico.

Foto attuale

Foto condono edilizio

Per gli abusi commessi e per la correzione delle discrasie accertate negli elaborati grafici, è possibile applicare la sanatoria edilizia ai sensi degli art. 6 bis, 37 e 46 del D.P.R. 6 giugno 2001, n. 380, recepiti nella Regione Sicilia con la L.R. 10 agosto 2016, n. 16 e s.m.i.. Il probabile costo per la regolarizzazione, consistente nella presentazione della pratica edilizia presso gli enti competenti ed esclusi diritti di segreteria, irrogazioni delle sanzioni previste dalla normativa in questione, ogni eventuale altro onere da corrispondere che sarà quantificato in sede di istruttoria della pratica edilizia, ammonta in € 4.000,00 circa. La pratica è subordinata
