TRIBUNALE DI TERMINI IMERESE

Perizia dell'Esperto ex art. 568 c.p.c. Arch. Tripoli Vincenzo Luca, nell'Esecuzione Immobiliare 119/2024 del R.G.E.

- **Bene N° 1** - Appartamento ubicato a Casteldaccia (PA) - Via Luigi Einaudi , piano S1 - T - 1

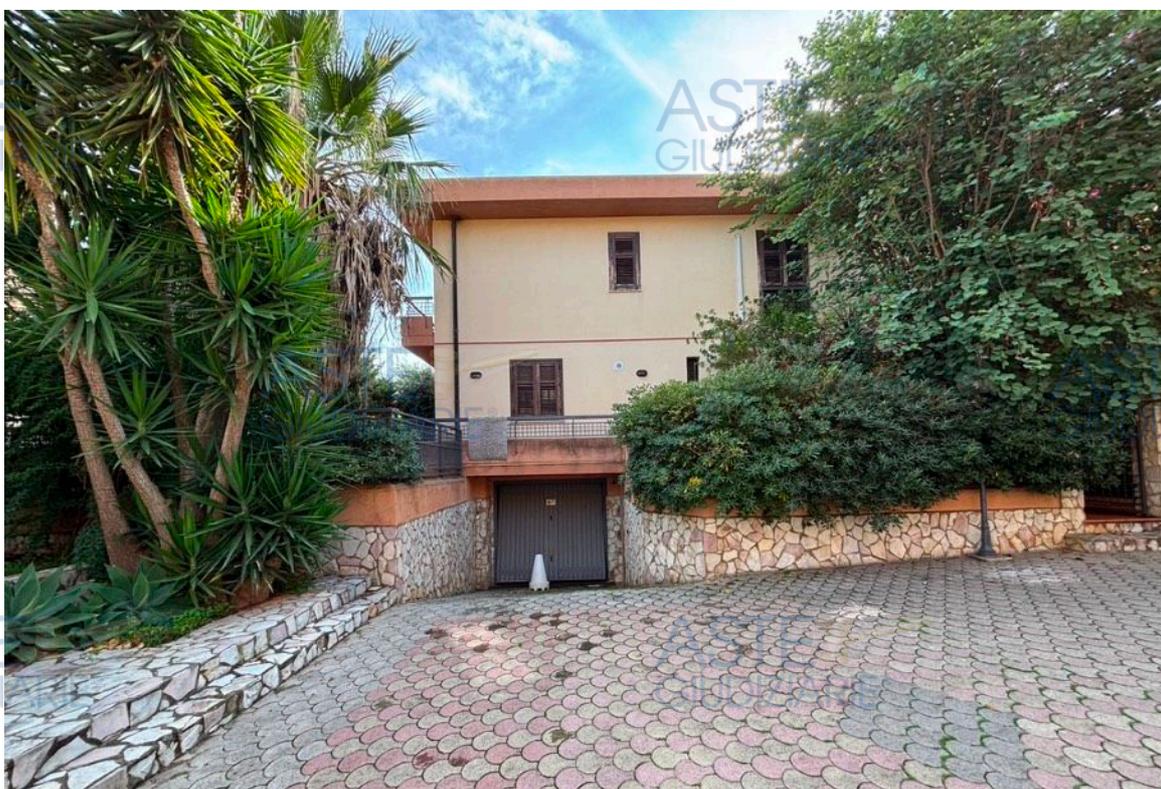
Foto 2 - Prospetto

La struttura verticale portante è di tipo in telaio in calcestruzzo armato, mentre i solai sono in latero cemento gettato in opera e la copertura è a falde inclinate.

La facciata esterna è rifinita con intonaco a base di intonaco ai silicati.

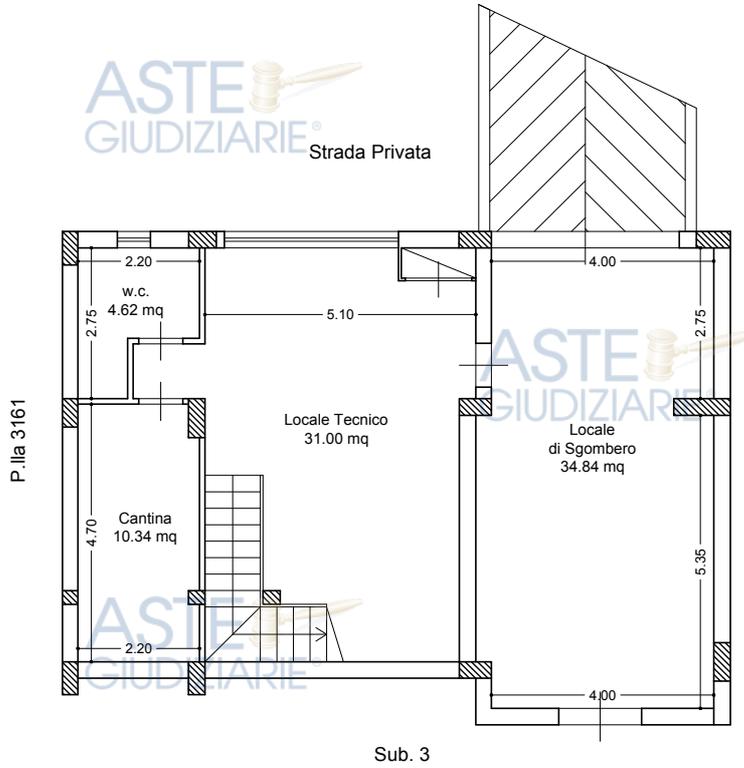
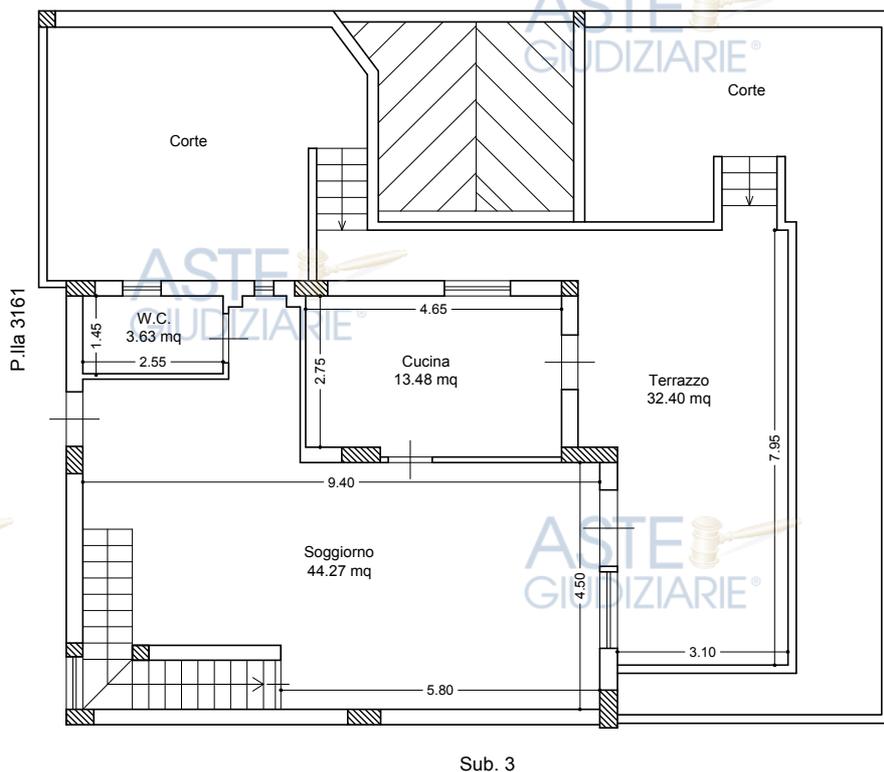
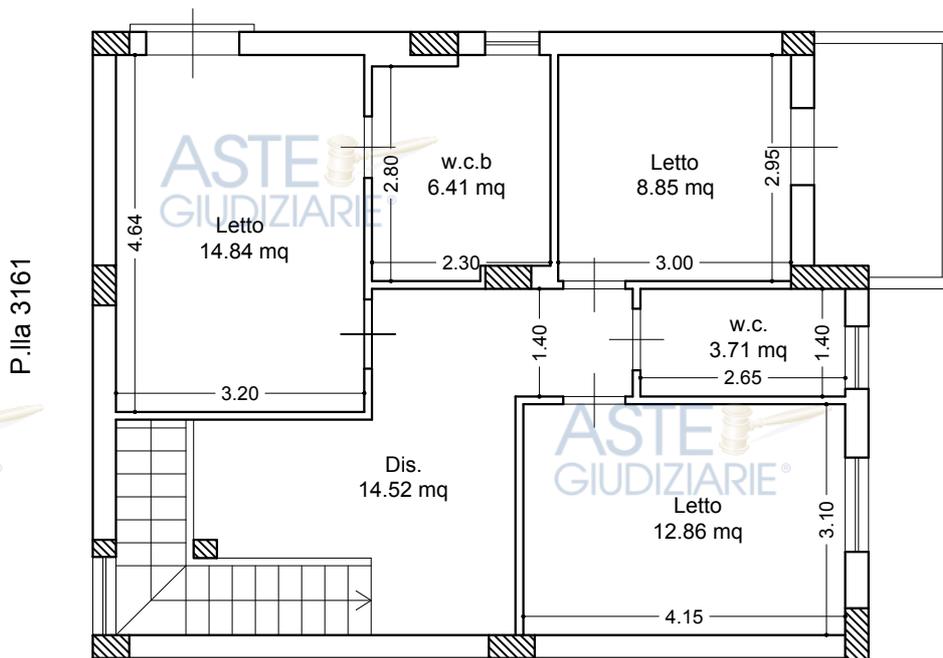
Si riporta la planimetria dello stato reale dei luoghi (v. **art. 2**) redatta sulla base delle rilevazioni eseguite nel corso del sopralluogo.

Pianta Piano Seminterrato

Pianta Piano Terra

Pianta Piano Primo

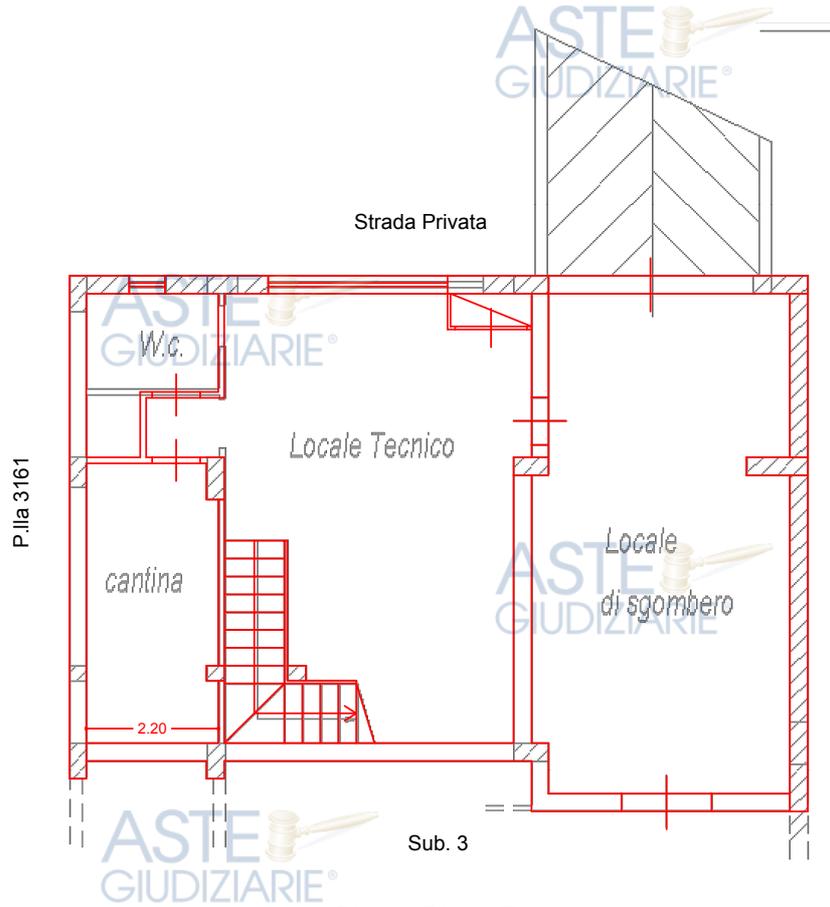
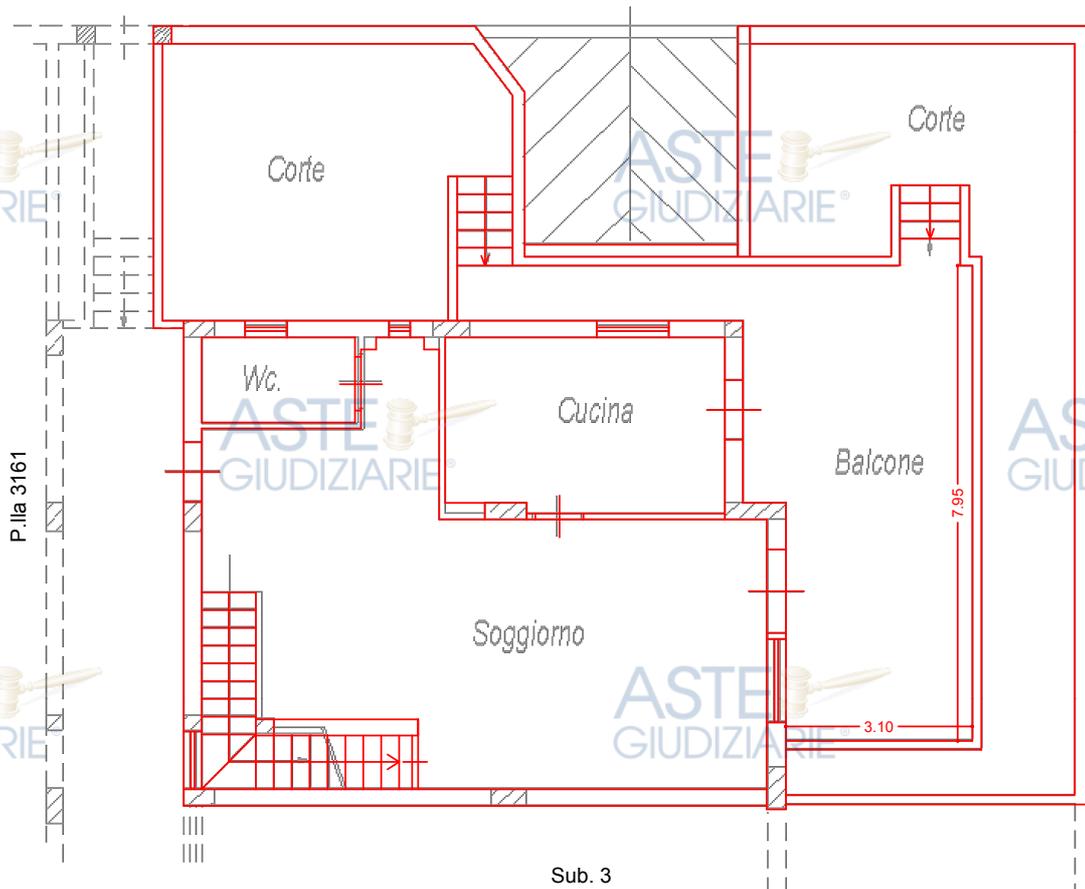
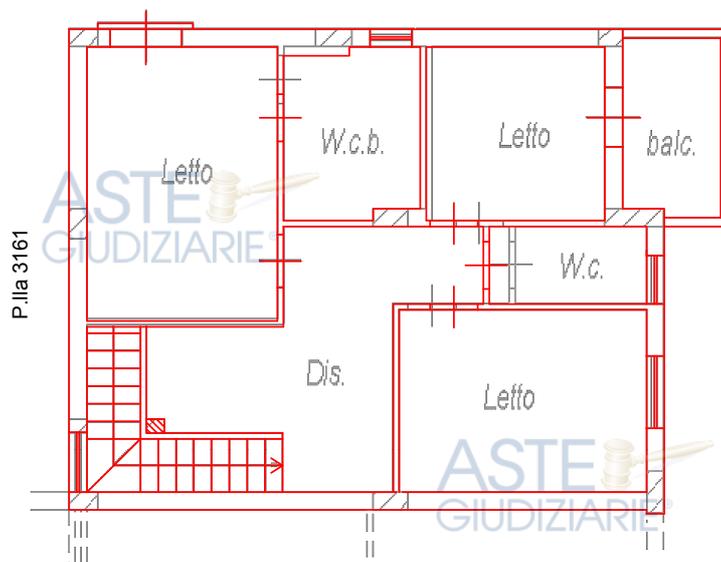
Sovrapposizione tra le planimetrie dello stato reale dei luoghi e le planimetrie catastale

Dalla sovrapposizione tra la planimetria dello stato reale dei luoghi e la planimetria catastale in atti (**all. 5**), sono state riscontrate le difformità visualizzate graficamente nell'apposita planimetria (**all. 6**).

- 1) Piano Primo: diversa distribuzione interna per effetto dell'ampliamento del w.c. nello stato dei luoghi rispetto alla planimetria catastale;
- 2) Piano Seminterrato: diversa distribuzione interna per effetto dell'ampliamento del w.c. e della differente dislocazione delle porte di ingresso ai vani cantina e w.c. e modifica dell'apertura finestrata del locale tecnico.

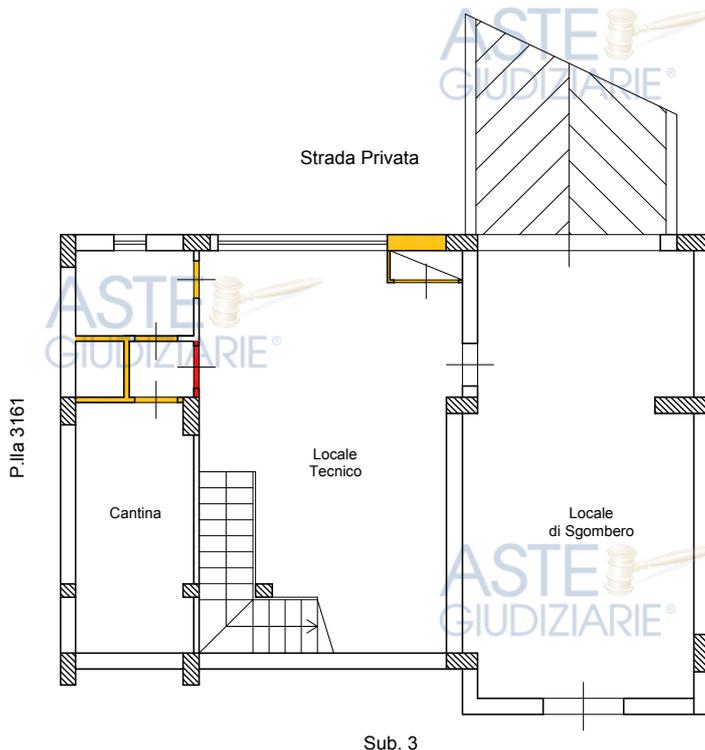
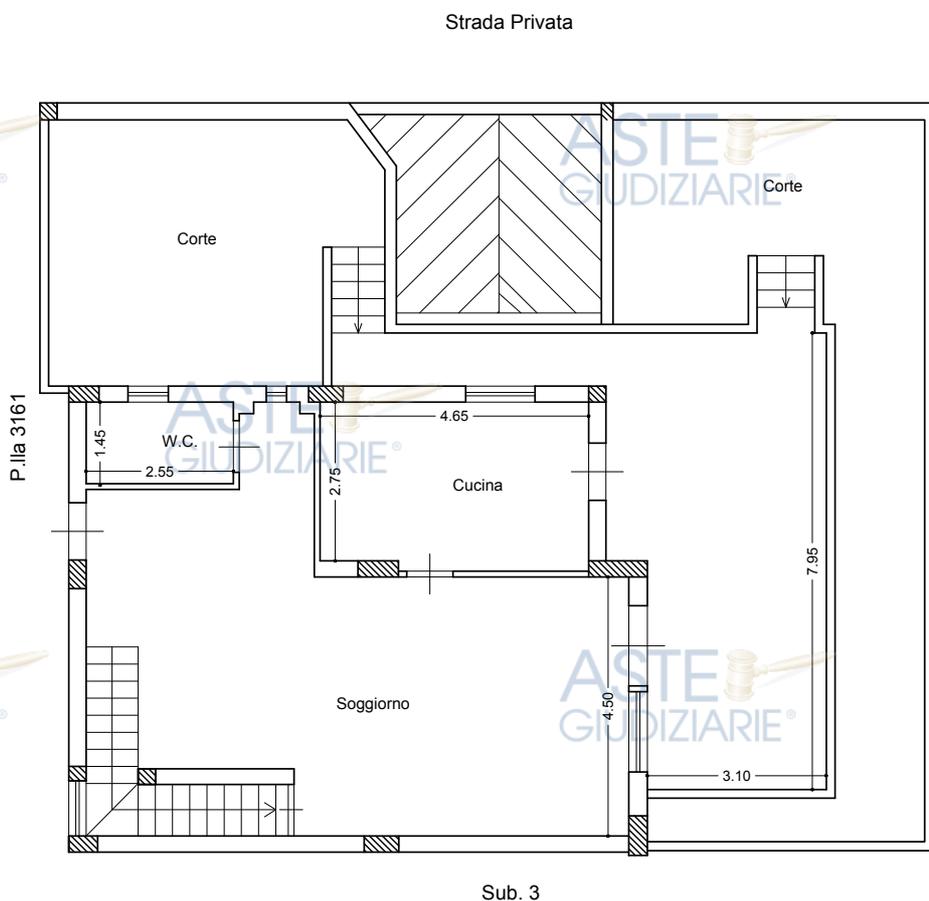
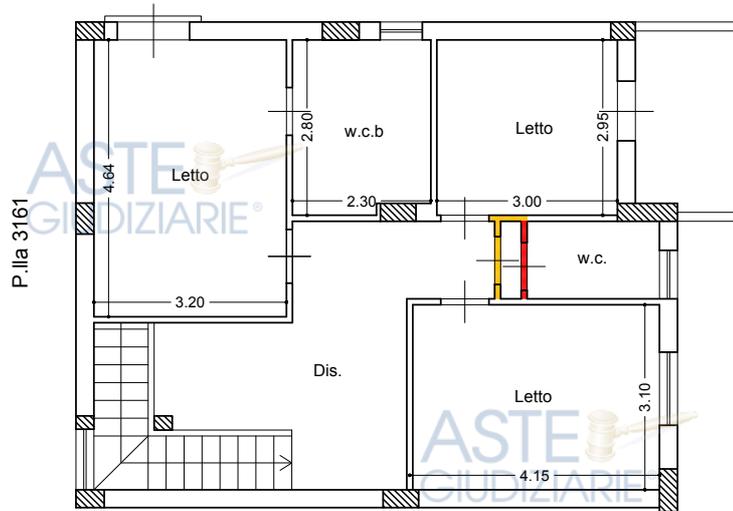
Planimetrie delle difformità edilizie

Lo stato attuale dei luoghi risulta conforme rispetto a quanto disposto dai titoli edilizi, ad eccezione di piccole difformità assimilabili agli interventi di diversa distribuzione interna.

- 1) Piano Primo: diversa distribuzione interna per effetto dell'ampliamento del locale w.c. nello stato dei luoghi rispetto alla planimetria catastale;
- 2) Piano Seminterrato: diversa distribuzione interna per effetto dell'ampliamento del w.c. e della differente dislocazione delle porte di ingresso ai vani cantina e w.c. e modifica dell'apertura finestrata del locale tecnico

Pertanto l'immobile è da considerare regolare dal punto di vista urbanistico e risulta commerciabile, mentre dal punto di vista edilizio si rende necessario procedere alla regolarizzazione delle difformità riscontrate mediante la presentazione di una Comunicazione di Inizio Lavori Asseverata (CILA tardiva), ai sensi dell'art. 3, comma 5 della L.R. n. 16/2016, con pagamento di sanzione oblativa pari a Euro 1.000,00, e con costi di presentazione della pratica da detrarre dal prezzo finale di stima.
