# TRIBUNALE DI TERMINI IMERESE

Perizia dell'Esperto ex art. 568 c.p.c. Arch. Ustica Giada, nell'Esecuzione Immobiliare 141/2021 del R.G.E.

- **LOTTO UNICO** - Villa ubicata a Ventimiglia di Sicilia (PA) - contrada Traversa, piano T-1-S1 (Coord. Geografiche: 37.997908, 13.515280)

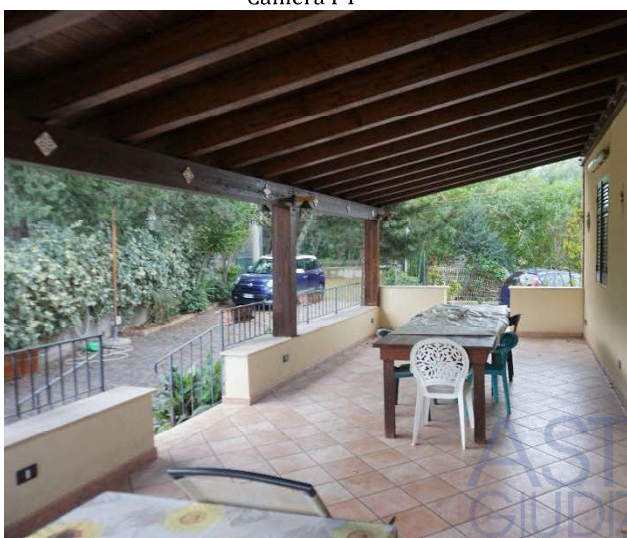
Terrazza coperta PT

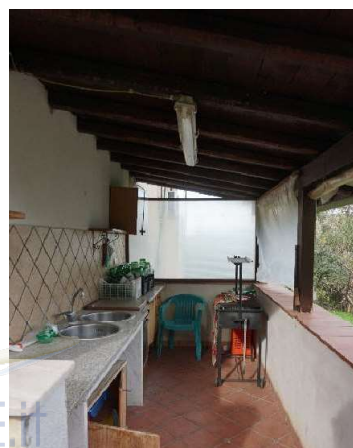
Cucina esterna PT

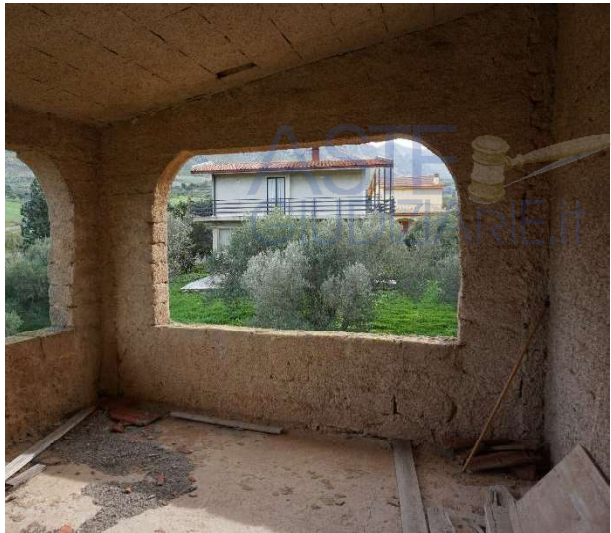
Terrazza coperta P1°
