# TRIBUNALE DI TERMINI IMERESE

Perizia dell'Esperto ex art. 568 c.p.c. Arch. Vazzana Federica, nell'Esecuzione Immobiliare 145/2022 del R.G.E.

- **Bene N° 1** - Porzione d'immobile ubicato a Cefalù (PA) - C.da San Biagio, piano T - 1 (Coord. Geografiche: LAT. 38.003616 LONG. 13.996515)

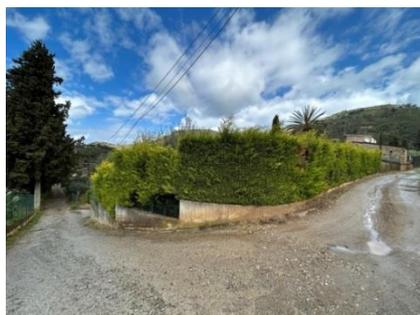
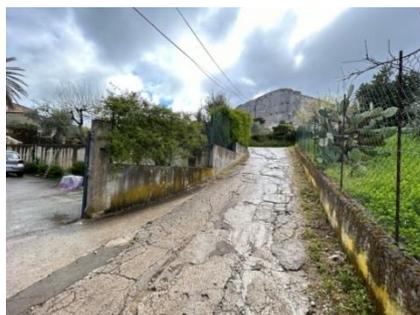
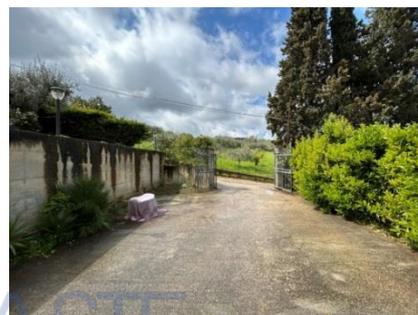
L'immobile è ubicato in Contrada San Biagio, fuori dal centro urbano, in zona agricola collinare, a circa sette chilometri dal Comune di Cefalù.

L'area è caratterizzata dalla presenza di numerosi fabbricati ad uso residenziale isolati ad uno o due piani fuori terra di tipologia economica. L'immobile, con corte pertinenziale annessa è costituito da un corpo di fabbrica a due elevazioni fuori terra, contiguo ad altra retrostante abitazione. Si raggiunge dalla Strada Provinciale n. 136, attraverso una stradella interpodereale che serve i numerosi fabbricati presenti. Alcune strade, da percorrere per il raggiungimento dell'abitazione, risultano dissestate e con fondo stradale in alcuni casi sterrato.

Non sono presenti opere di urbanizzazione secondaria, trattandosi di un'area periferica, originariamente a vocazione agricola, non sono presenti servizi quali scuole, uffici o attività commerciali. L'area infatti ha subito negli ultimi cinquant'anni la trasformazione in area residenziale stagionale.

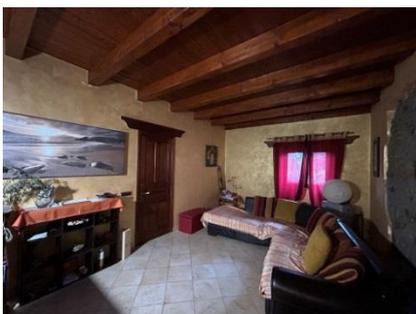
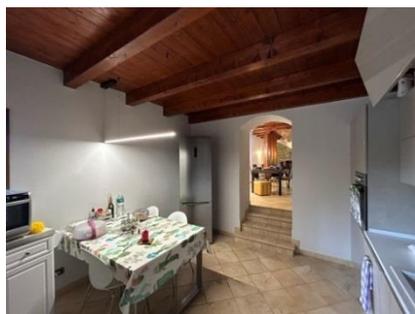
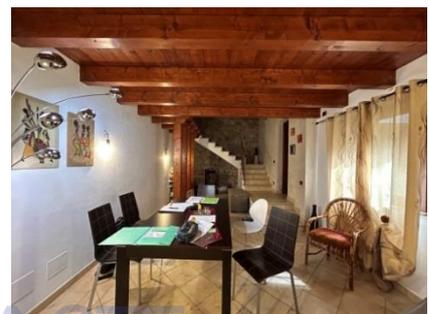
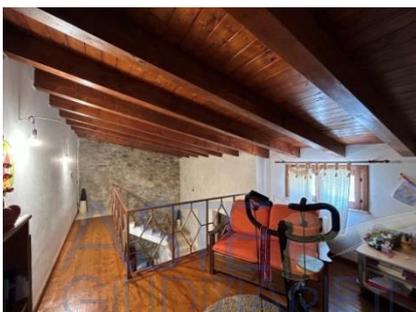
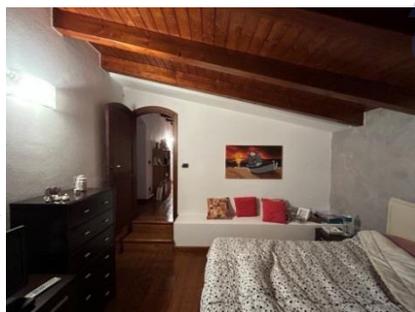
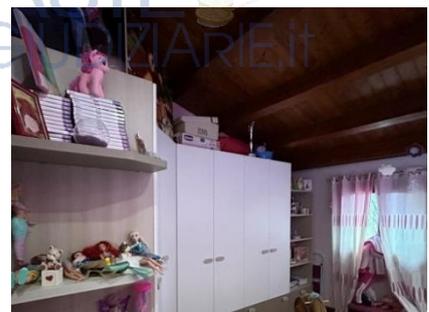
L'immobile fa parte di un edificio a due elevazioni e si distribuisce in parte al piano terra ed in parte al piano primo.

L'abitazione a piano terra è composta da soggiorno, cucina, sala da pranzo e bagno. All'esterno si trova un portico. Il primo piano è composto da due camere da letto, un bagno ed un area disimpegno a cui si accede percorrendo un ballatoio. Tutti i vani dell'abitazione sono dotati di finestre che consentono una buona areazione ed illuminazione degli ambienti. Le condizioni di manutenzione dell'immobile sono buone. L'immobile è servito da rete idrica di acqua potabile.

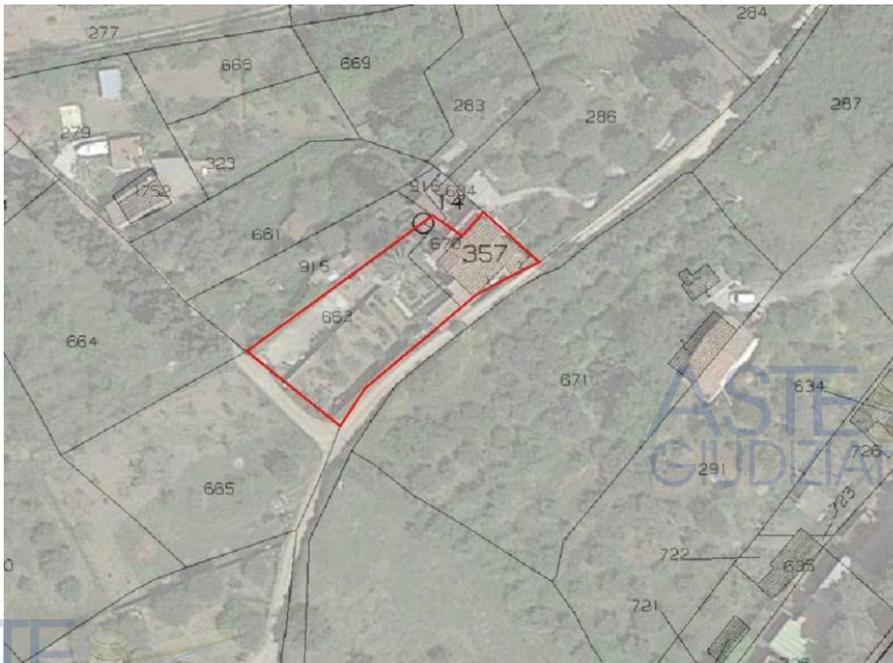
SOVRAPPOSIZIONE ORTOFOTO ESTRATTO DI MAPPA CATASTALE

L'area sulla quale insiste il fabbricato identificata in catasto al foglio 29, particelle 357, 663 e 670 è normata dal Piano Regolatore Generale della Città di Cefalù e dalle relative Norme Tecniche di Attuazione, approvato con D.A. n.199 del 18.12.1974.
