# TRIBUNALE DI TERMINI IMERESE

Perizia dell'Esperto ex art. 568 c.p.c. Ing. Baldanza Salvatore, nell'Esecuzione Immobiliare 154/2021 del R.G.E.

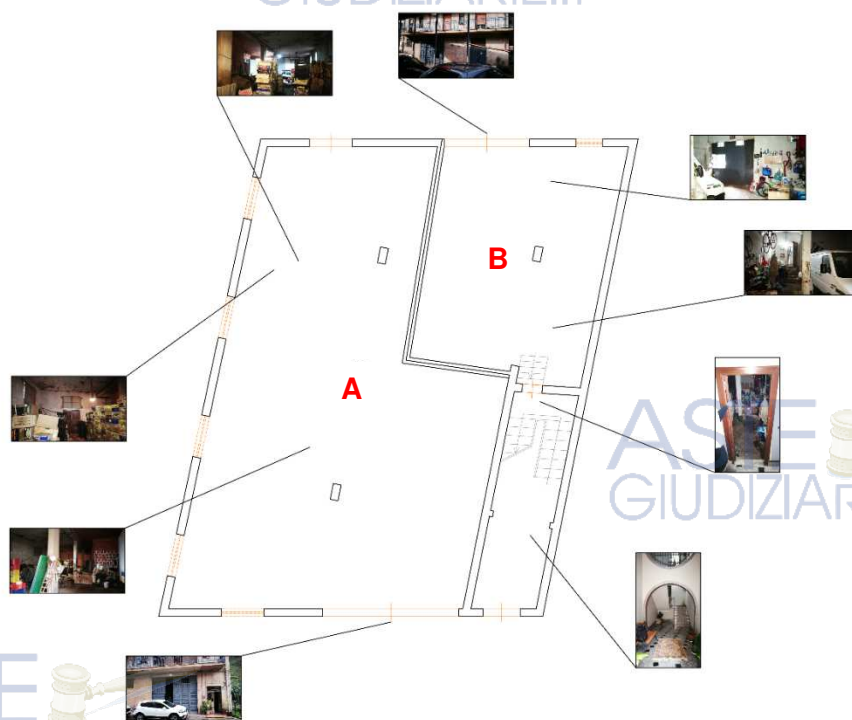
PIANTA MAGAZZINO PIANO TERRA CON FOTO

il primo (A) con accesso carrabile da via Papa Giovanni XXIII ed accesso pedonale da cortile retrostante;

il secondo (B) con accessi (pedonali) da scala interna e da cortile retrostante, ed accesso carrabile da cortile retrostante.

Entrambi hanno pareti e soffitto lasciati al grezzo. Il pavimento è in battuto di cemento.

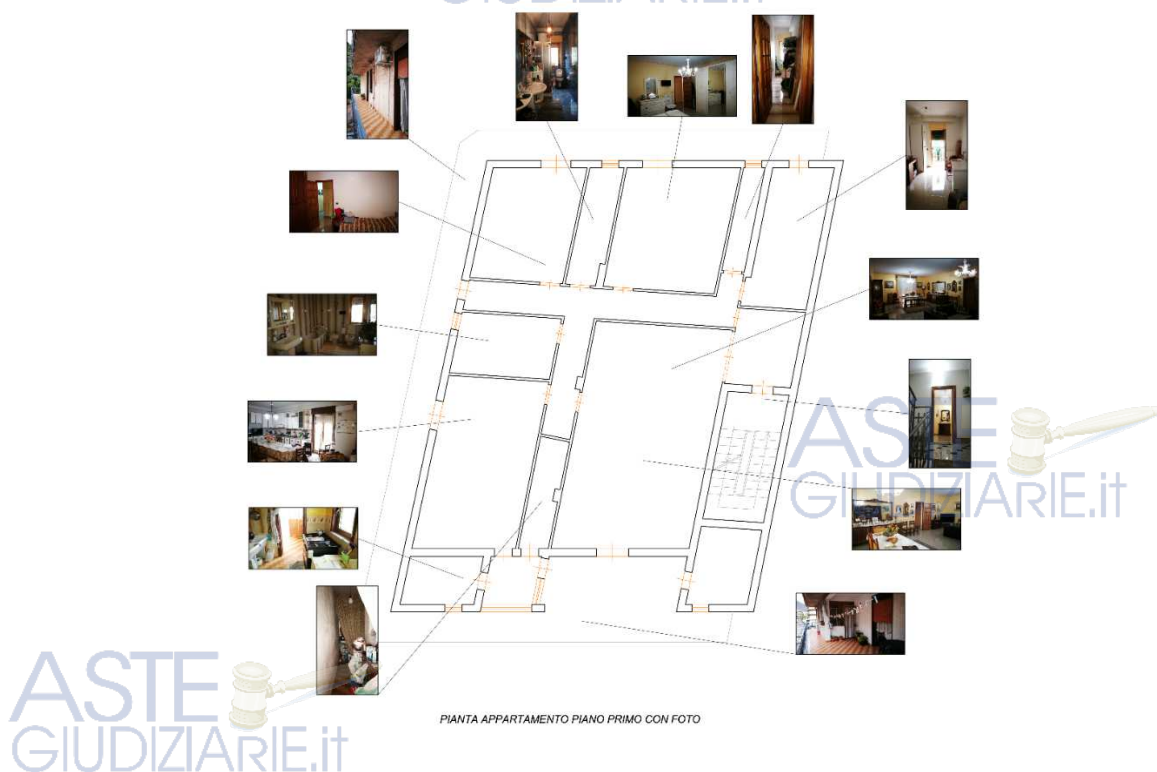
- un salone (ambiente 3) al quale si accede dal disimpegno di ingresso 1, che prende aria e luce da un balcone prospiciente sulla via Papa Giovanni XXIII;
- una cucina-pranzo (ambiente 9), alla quale si accede dal corridoio 2, che prende aria e luce da cortile laterale;
- lo stesso corridoio 2 disimpegna i due bagni 10 e 12, le camere 11, 13 e 15 ed il ripostiglio 14, tutti ben aero-illuminati mediante finestre o portefinestre che danno sui cortili laterale e posteriore;
- un ripostiglio, adiacente alla cucina 9, (ambiente 8) al quale si accede dalla veranda 6.
- sul fronte principale troviamo gli ambienti 4 (ripostiglio), 6 (veranda) 7 (cucinino) che prendono aria e luce da finestre e/o portefinestre che affacciano su via Papa Giovanni XXIII.
- una loggia (5), prospiciente sulla via Papa Giovanni XXIII;
- un balcone (16), che perimetra l'appartamento su tre lati.

L'u.i. è allacciata alle reti cittadine di distribuzione idrica, elettrica, telefonica, del gas e fognante.

E' inoltre dotata di impianto citofonico. L'impianto termico è del tipo con caldaia a gas con sistema di emissione a radiatori in ghisa. La climatizzazione è assicurata attraverso alcune unità del tipo split aria/aria a pompa di calore. L'impianto elettrico è in buone condizioni ma privo di dichiarazione di conformità come pure quello del gas, termico ed idrico-sanitario. L'abitazione non è dotata di attestato di prestazione energetica (APE) per la cui redazione si stima un costo di € 250,00. In conclusione si può dire che l'appartamento si presenta in buone condizioni e con finiture ordinarie. E' dotato di tutti i comfort ed è ben aeroilluminato avendo affacci su tre lati. Si riscontrano alcuni segni nei soffitti che segnalano un inizio di moderato sfondellamento per la cui riparazione si stima un costo di € 500,00. Il prospetto esterno manca di finitura superficiale.

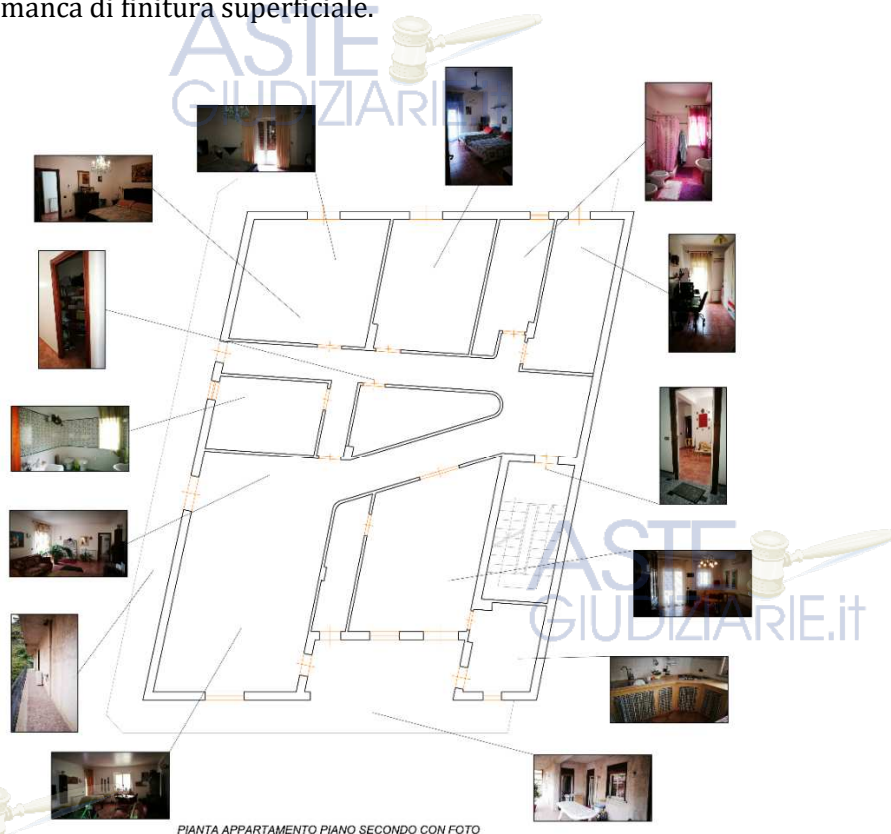
PIANTA APPARTAMENTO PIANO SECONDO CON FOTO

- Ingresso (ambiente 1) da cui si dipartono due corridoi (2a e 2b)
- un salone (ambiente 6) che prende aria e luce da un balcone prospiciente sulla via Papa Giovanni XXIII e dal cortile laterale;
- un soggiorno-pranzo (ambiente 3) che prende aria e luce da un balcone prospiciente la via Papa Giovanni XXIII;
- una cucina (4) ed un ripostiglio (5) con accesso dalla sala da pranzo, entrambi con affaccio su via Papa Giovanni XXIII;
- il corridoio 2b disimpegna i due bagni 7 e 10, le camere 8, 9, 11 ed il ripostiglio 12. Camere e bagni ben aero-illuminati mediante finestre o portefinestre che danno sui cortili laterale e posteriore;
- una loggia (13), prospiciente sulla via Papa Giovanni XXIII;
- un balcone (14), che perimetra l'appartamento su tre lati, con parapetto in ferro verniciato.

I rivestimenti ed i pavimenti dei wc e della cucina sono in ceramica ed i sanitari in porcellana.

Le porte interne sono in legno. Gli infissi esterni sono in alluminio taglio termico con vetrocamera e tapparelle in plastica. L'u.i. è allacciata alle reti cittadine di distribuzione idrica, elettrica, telefonica, del gas e fognante. E' inoltre dotata di impianto citofonico. L'impianto termico è del tipo con caldaia a gas con sistema di emissione a radiatori in alluminio. La climatizzazione è assicurata attraverso alcune unità del tipo split aria/aria a pompa di calore. L'impianto elettrico è in buone condizioni ma privo di dichiarazione di conformità come pure quello del gas, termico ed idrico-sanitario. L'abitazione non è dotata di attestato di prestazione energetica (APE) per la cui redazione si stima un costo di € 250,00. In conclusione si può dire che l'appartamento si presenta in ottime condizioni e con finiture gradevoli e di buona fattura. E' dotato di tutti i comfort moderni ed è ben aeroilluminato avendo affacci su tre lati. Il prospetto esterno manca di finitura superficiale.

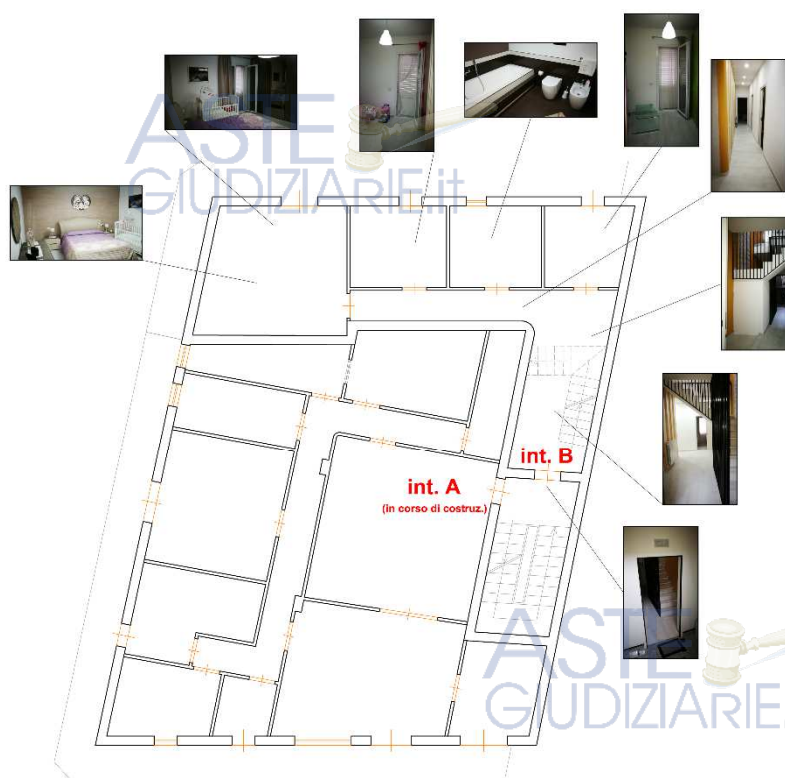
PIANTA PIANO TERZO INTERNO B CON FOTO

- Ingresso (ambiente 1) da cui si diparte un corridoio
- il corridoio disimpegna il bagno 3, le camere 2, 4, 5. Camere e bagno sono ben aero-illuminati mediante finestre o portefinestre che danno sul cortile posteriore;
- un balcone (6), che perimetra l'appartamento su due lati, con parapetto in ferro verniciato.

Pareti e soffitti risultano intonacati con finitura al civile. I pavimenti sono in gres. I rivestimenti ed i pavimenti dei wc e della cucina sono in ceramica ed i sanitari in porcellana. Le porte interne sono in legno. Il portoncino è blindato. Gli infissi esterni sono in alluminio taglio termico con vetrocamera e persiane esterne in alluminio. L'u.i. è allacciata alle reti cittadine di distribuzione idrica, elettrica, telefonica, del gas e fognante. E' inoltre dotata di impianto citofonico. L'impianto termico è del tipo con caldaia a gas con sistema di emissione a radiatori in alluminio. La climatizzazione è assicurata attraverso alcune unità del tipo split aria/aria a pompa di calore. L'impianto elettrico è in buone condizioni ma privo di dichiarazione di conformità come pure quello del gas, termico ed idrico-sanitario. L'abitazione non è dotata di attestato di prestazione energetica (APE) per la cui redazione si stima un costo di € 250,00. In conclusione si può dire che l'appartamento si presenta in ottime condizioni e con finiture gradevoli e di buona fattura. E' dotato di tutti i comfort moderni ed è ben aeroilluminato.

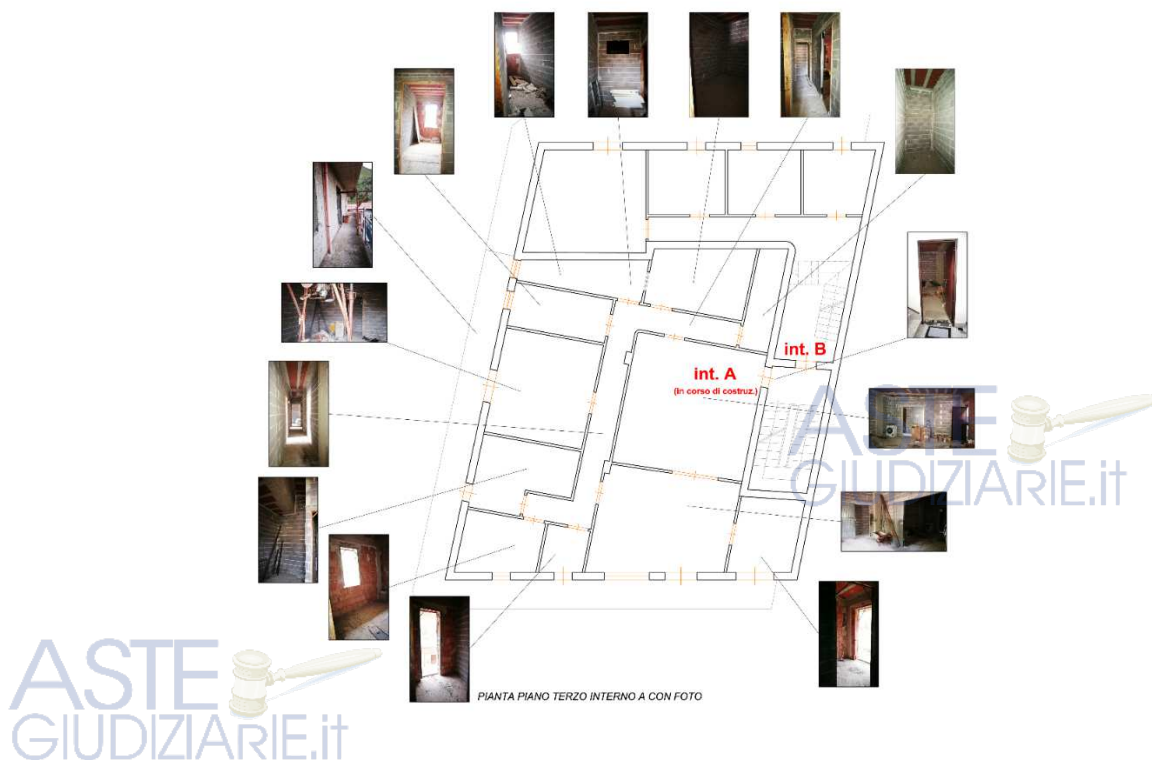
PIANTA PIANO TERZO INTERNO A CON FOTO

Appartamento (porzione A), tramezzato ma grezzo, costituito da 11 vani oltre al corridoio. Un balcone che perimetra l'appartamento su due lati, con parapetto in ferro verniciato. Il portoncino è blindato. In conclusione si può dire che l'appartamento si presenta in buone condizioni seppure al grezzo. Quasi tutti gli ambienti sono ben aeroilluminati.

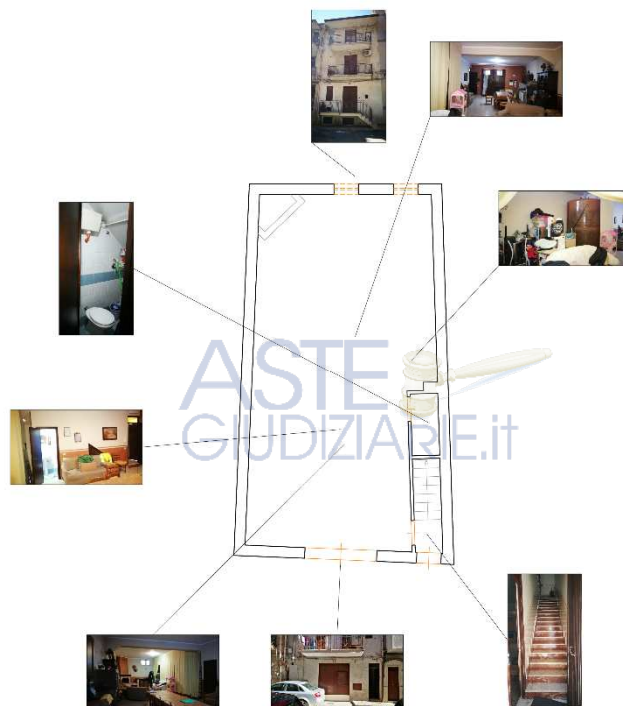
PIANTA MAGAZZINO PIANO TERRA CON FOTO

Entrando dal portone sulla sinistra troviamo un angolo cottura in muratura con punto acqua e scarico per lavello. E' presente un wc nel sottoscala piastrellato e con sanitari in porcellana.

L'u.i. ospita una cisterna d'acqua ed un sistema montaltri anche a servizio dei piani in elevazione, ed un camino. L'ambiente è ben aerilluminato per avere, oltre al portone di ingresso due finestre alte che danno sulla retrostante via Don Pino Puglisi. Gli infissi esterni sono in alluminio con vetratura (le due finestre sono protette da grata esterna in ferro). Le porte interne sono in legno, il portone carrabile è in ferro ad anta battente. Gli impianti sono sotto traccia. L'u.i. non è dotata di attestato di prestazione energetica (APE) per la cui redazione si stima un costo di € 250,00. In conclusione si può dire che il magazzino si presenta con caratteristiche abitative, in ottime condizioni e con dettagli e finiture gradevoli. Non necessita di opere di manutenzione.

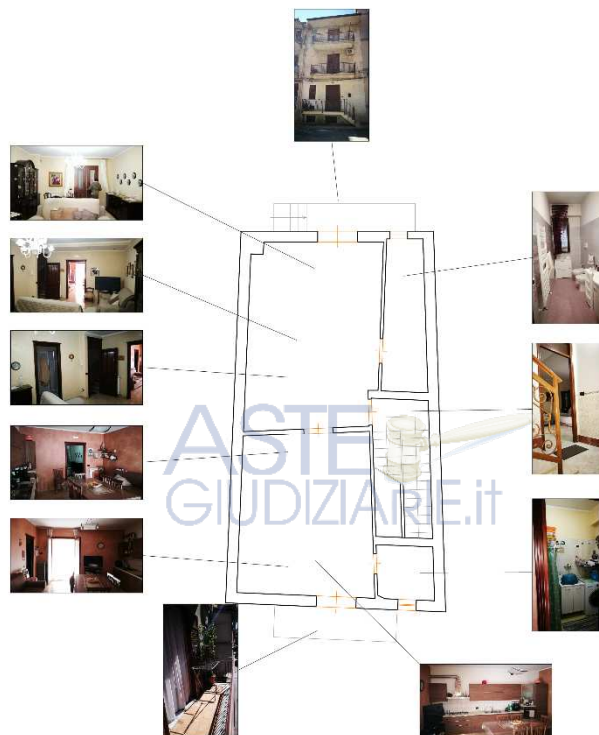
PIANTA APPARTAMENTO PIANO PRIMO CON FOTO

Pareti e soffitti risultano intonacati con finitura in gesso (alcune parti dei soffitti risultano controsoffittati). I pavimenti sono in gres. I rivestimenti ed i pavimenti del wc e della cucina sono in ceramica ed i sanitari in porcellana. Le porte interne sono in legno. Gli infissi esterni sono in alluminio taglio termico con vetrocamera e persiana esterna in alluminio. L'immobile è allacciato alle reti cittadine di distribuzione idrica, elettrica, telefonica, del gas e fognante. E' inoltre dotato di impianto citofonico. L'impianto termico è del tipo con caldaia a gas con sistema di emissione a radiatori in alluminio. Nessun sistema di climatizzazione. L'impianto elettrico è in buone condizioni ma privo di dichiarazione di conformità come pure quello del gas ed idrico-sanitario. L'abitazione non è dotata di attestato di prestazione energetica (APE) per la cui redazione si stima un costo di € 250,00. In conclusione si può dire che l'appartamento si presenta in ottime condizioni e con dettagli e finiture gradevoli. E' dotato di tutti i comfort moderni ed è ben aeroilluminato avendo affacci su due vie. Non necessita di opere di manutenzione.

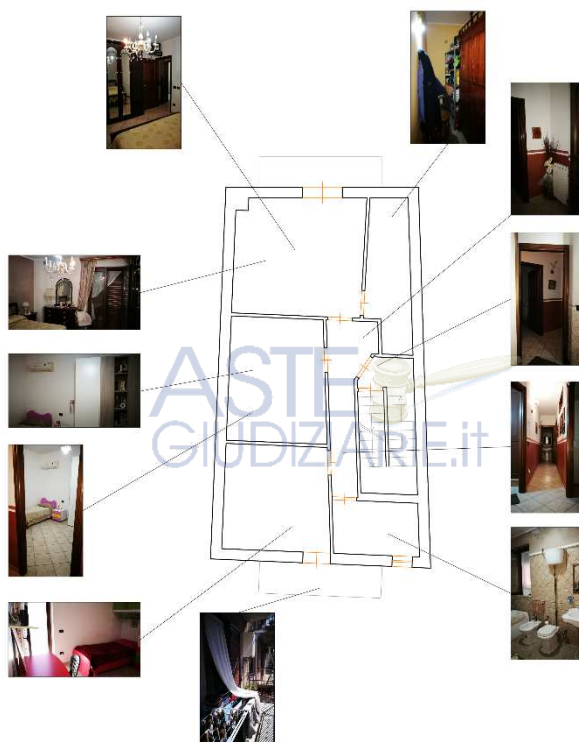
PIANTA APPARTAMENTO PIANO SECONDO CON FOTO

Gli ambienti 5 e 6 invece prendono aria e luce da aperture su via Karl Marx.

E' presente un balcone (8) sul prospetto principale ed un balcone (7) su via Don Pino Puglisi. Entrambi con parapetto in ferro verniciato. Per quanto attiene alle opere di finimento si può dire quanto segue. Pareti e soffitti risultano intonacati con finitura in gesso. I pavimenti interni ed esterni sono in gres. Le soglie sono in marmo di carrara. Il rivestimento del wc è in ceramica ed i sanitari in porcellana. Le porte interne sono in legno. Gli infissi esterni sono in alluminio taglio termico con vetrocamera e persiana esterna in alluminio. L'immobile è allacciato alle reti cittadine di distribuzione idrica, elettrica, telefonica, del gas e fognante. E' inoltre dotato di impianto citofonico. L'impianto termico è del tipo con caldaia a gas con sistema di emissione a radiatori in alluminio. La climatizzazione è assicurata mediante sistema autonomo a pdc del tipo split aria-aria. L'impianto elettrico è in buone condizioni ma privo di dichiarazione di conformità come pure quello del gas ed idrico-sanitario. L'abitazione non è dotata di attestato di prestazione energetica (APE) per la cui redazione si stima un costo di € 250,00. In conclusione si può dire che l'appartamento si presenta in ottime condizioni e con dettagli e finiture gradevoli. E' dotato di tutti i comfort moderni ed è ben aerilluminato avendo affacci su due vie. Si segnala la presenza di muffa nella parte alta delle pareti e nel soffitto dovuta a ristagni di condensa superficiale non correttamente smaltita.

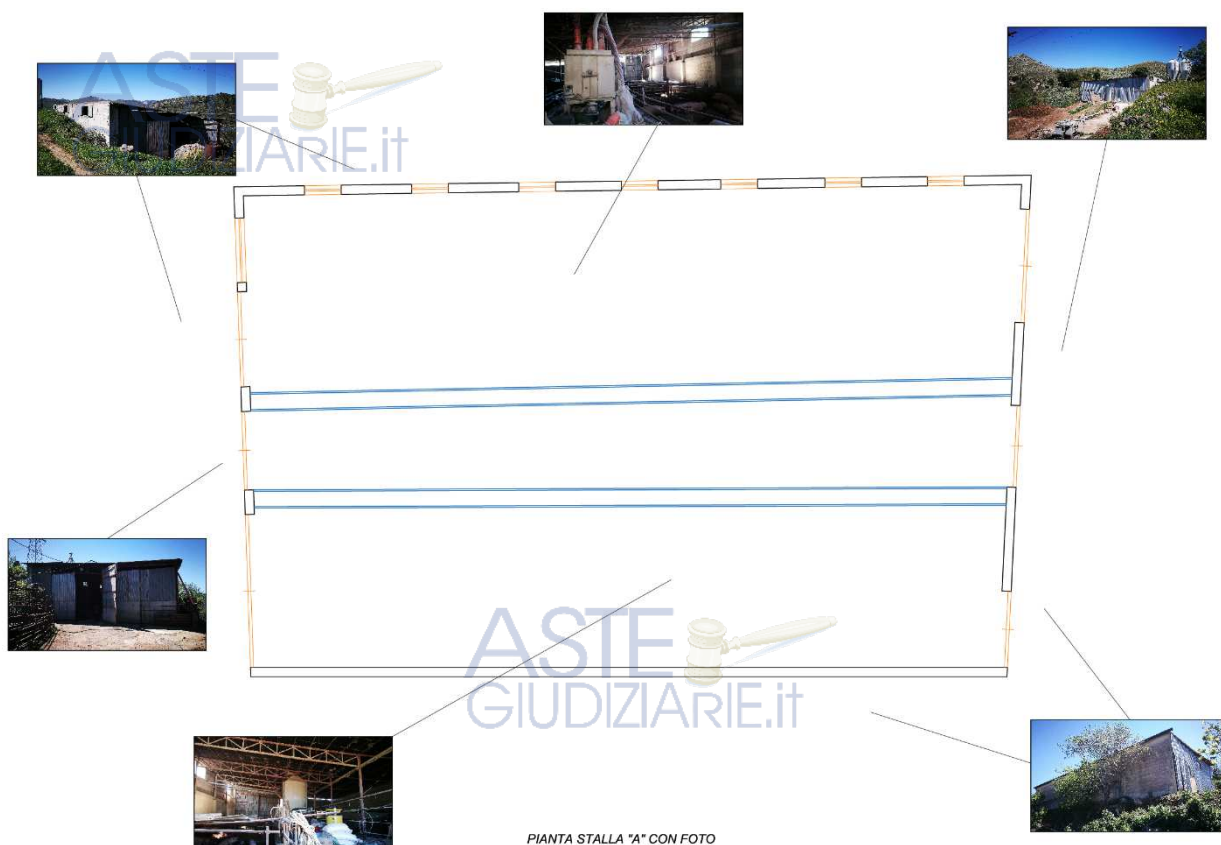
All'esterno si trovano delle attrezzature per la conduzione dell'attività.

Costruttivamente è costituito da una intelaiatura di strutture metalliche con copertura metallica a spiovere tipo sandwich e tamponamenti parte in muratura e parte in lamiera. La pavimentazione è in battuto di cemento. Nella parte alta troviamo una finestratura lungo il perimetro con telaio in ferro e grata metallica. Due portoni in ferro si trovano rispettivamente sui fronti Nord-Est e Sud-Ovest. E' dotato di impianto elettrico e di illuminazione a vista. L'approvvigionamento di acqua potabile avviene mediante autobotti.

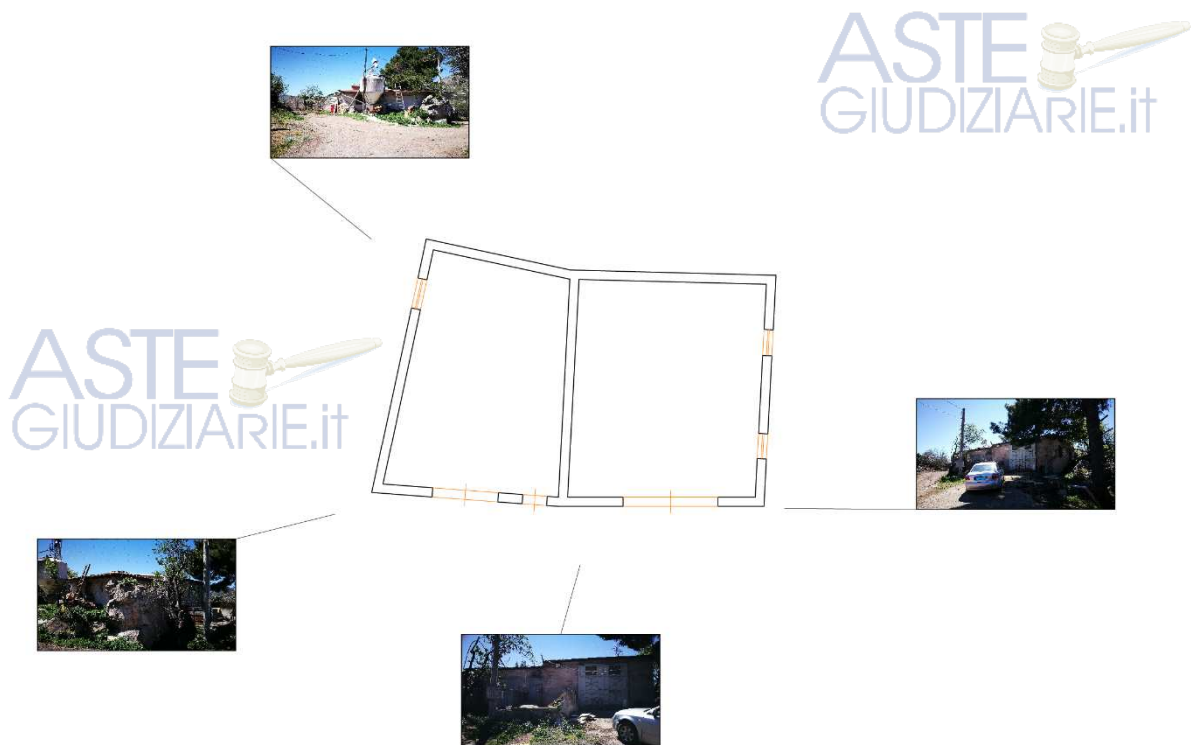
PIANTA STALLA "B" CON FOTO

Costruttivamente è costituito da muratura perimetrale con copertura metallica a spiovere tipo sandwich. La pavimentazione è in battuto di cemento. Nella parte alta troviamo una finestratura lungo il perimetro con telaio in ferro e frangivento metallico. I vani d'accesso sono costituiti da portoncini in ferro sul fronte Sud. E' dotato di impianto elettrico e di illuminazione a vista. L'approvvigionamento di

acqua potabile avviene mediante autobotti.

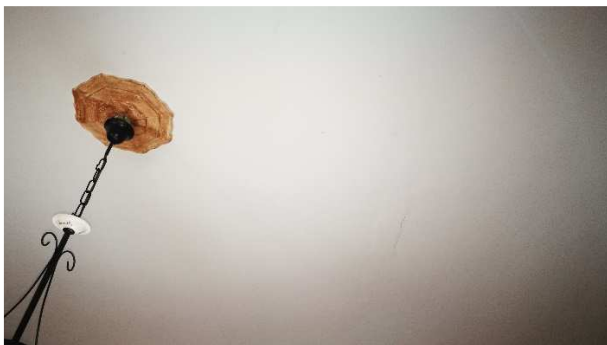
L'u.i. si presenta con finiture datate, con impianti non conformi e, per quanto attiene allo stato conservativo, in condizioni buone a parte qualche leggero segno di ammaloramento.

Soffitto cucina - primi segni di sfondellamento

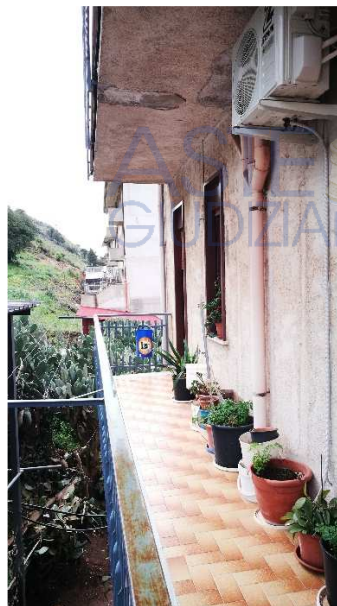
Intradosso balcone - segni di ammaloramento

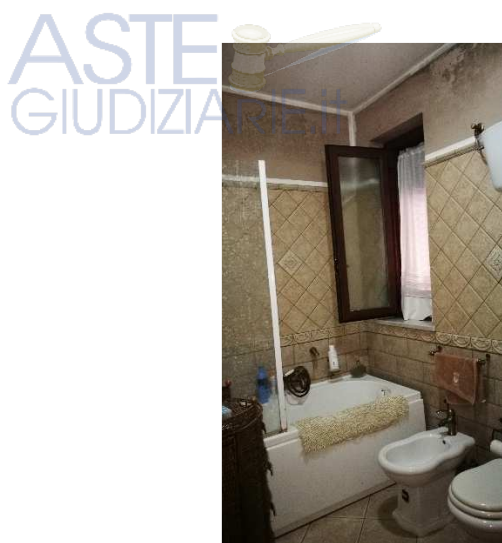
L'u.i. si presenta pavimentata e rifinita al civile, con impianti recenti ma non conformi e, per quanto attiene allo stato conservativo, in condizioni ottime a parte qualche traccia di muffa nel w.c..

Segni di muffa nel wc

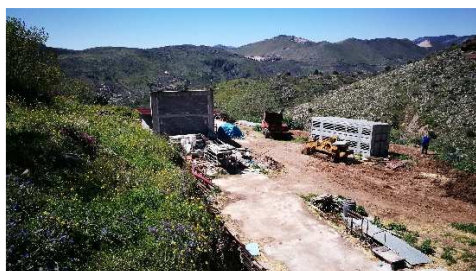
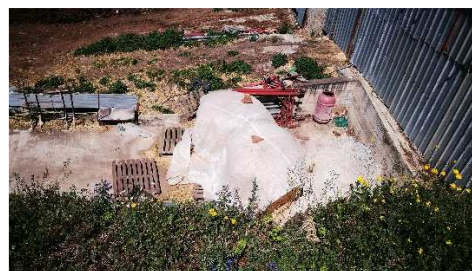
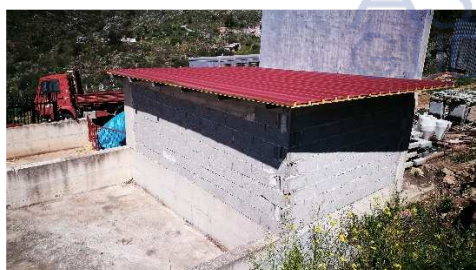
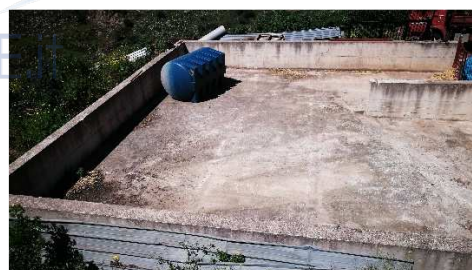
L'area si presenta in condizioni sterrate con alcuni manufatti a servizio dell'attività.

Manufatti in c.a.
