TRIBUNALE DI TERMINI IMERESE
SEZIONE CIVILE

OGGETTO: CONSULENZA TECNICA DISPOSTA D'UFFICIO RELATIVA
ALL'ESECUZIONE IMMOBILIARE ISCRITTA AL N. 164/2011 R.ES. TRA:

Generalità: Appartamento di civile abitazione facente parte del fabbricato sito in Trabia nella Via Sicilia n. 15, posto al quarto piano (quinta elevazione fuori terra), di cui all'atto di pignoramento immobiliare. pag. 3

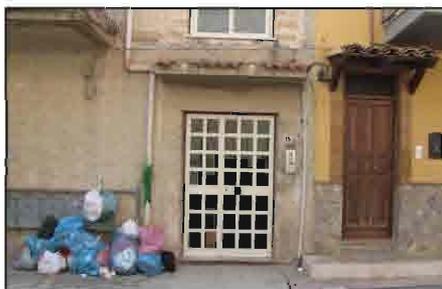
ACCESSO E CONFINI: L'immobile pignorato di che trattasi, trovasi ubicato a Sud dell'abitato del Comune di Trabia (nella parte *alta*); trattasi di un appartamento di civile abitazione,

ubicato al quarto piano (quinta elevazione fuori terra), di un edificio pluripiano sito in Via Sicilia, 15 (con la quale prospicia e confina), oltre che con proprietà I. ██████████ e Corte esclusiva.

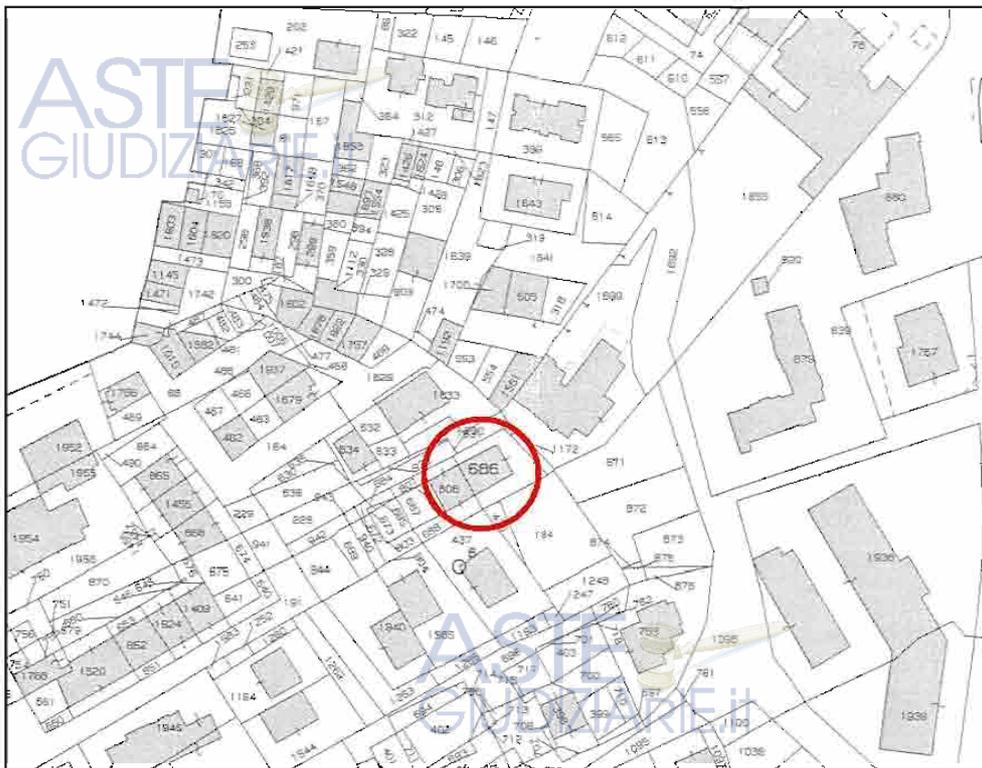
- 686/11 - Via Sicilia n. 15 - P. 4° - Catg. A/2 - Cl. 3 - Cons. 6,5 vani - Rendita € 402,84 (vedasi visura e planimetria catastale allegate).

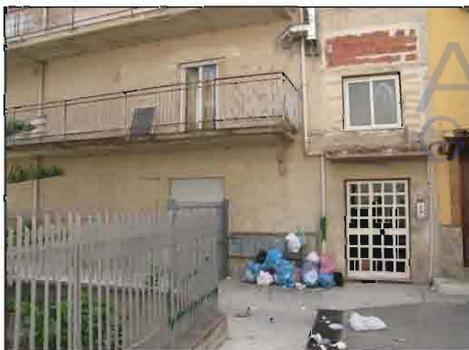
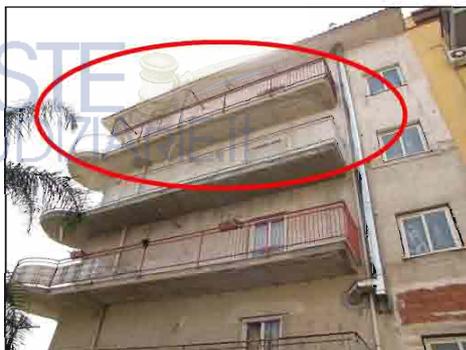
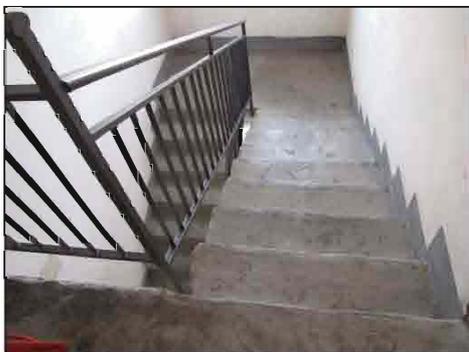
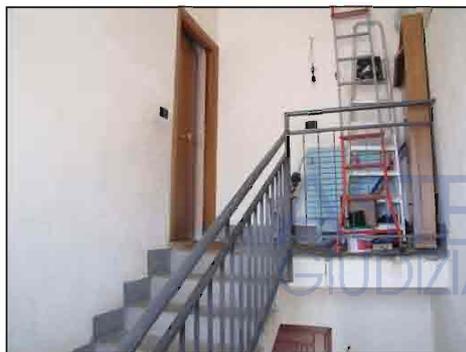
ESTENSIONE E CONSISTENZA: L'appartamento di civile abitazione pignorato di che trattasi, fa parte di un edificio pluripiano (condominio), costituito da più elevazioni fuori terra, costituito da struttura portante in cemento armato (travi e pilastri), con muratura di tamponamento, secondo uno schema strutturale per lo più regolare, a maglie chiuse. Ad oggi si presenta in cattive condizioni di manutenzione e conservazione, soprattutto per quanto riguarda i prospetti, mai definiti-realizzati, necessitando pertanto di interventi di manutenzione ordinaria e/o straordinaria. Si evidenzia che detto edificio è privo di ascensore ed i vari piani sono accessibili esclusivamente a mezzo rampe di scala, ubicate dinanzi il portone d'ingresso (posto al n.civ. 15 della Via Sicilia), anch'esse in tutto e per tutto allo stato grezzo, mai definite - rifinite, con i gradini privi di rivestimento e battiscopa, munita solo di corrimano-ringhiera in ferro.

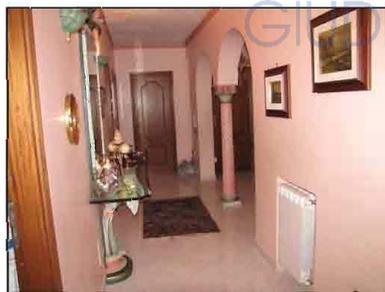
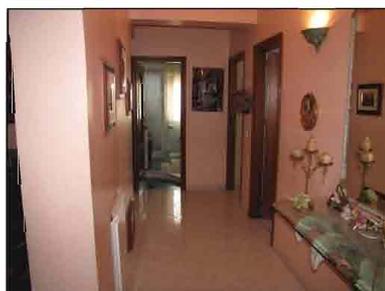
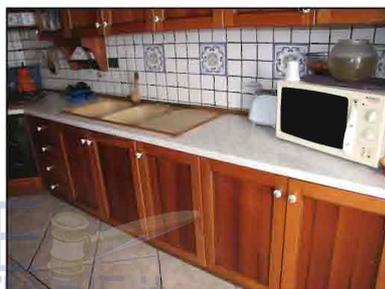
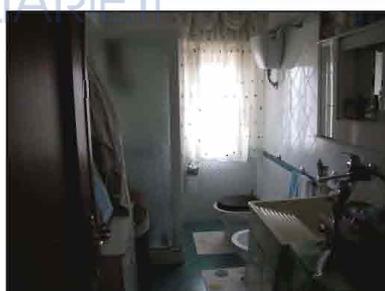
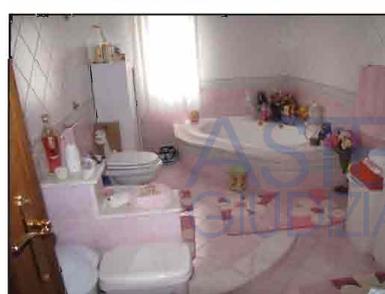
Nel suo complesso trovasi in buone condizioni di manutenzione e conservazione, con i pavimenti rivestiti da mattoni 35x35 cm con relativo zocchetto-battiscopa; le pareti sono intonacate, come il soffitto (intradosso), solo in parte rivestite e/o decorate con carata da parato a con riquadri e fasce ornamentali; gli infissi esterni sono in PVC con vetro

camera ed avvolgibili esterni in plastica, in parte dotati anche di zanzariere; gli infissi interni (porte) sono in legno tipo mogano; la cucina ha il pavimento rivestito da mattoni da 40x40 cm e le pareti piastrellate con mattoni 10x10 cm in corrispondenza dei pensili; i due servizi igienici, uno con doccia ed uno con vasca da bagno (angolare), hanno le pareti tutte piastrellate con mattoni di diversa colorazione e forma, per un'altezza di h = 2,20 m e sono muniti di tutti i pezzi sanitari (lavabo a colonna, vaso, bidet, vasca e doccia). Gli impianti (idrico, elettrico, di scarico, citofonico...) sono tutti sotto traccia e funzionanti. L'appartamento è altresì dotato di impianto di riscaldamento con piastre a parete, nonché di impianto di climatizzazione costituito da elementi interni a parete ed unità centrale ubicata esternamente. I tre balconi che circondano perimetralmente l'appartamento, sono pavimentati, con bordo in marmo, e sono dotati di ringhiera in ferro. L'appartamento di civile abitazione così composto, allo stato attuale si presenta in buone condizioni, pur

necessitando di interventi di manutenzione al fine di eliminare segni di umidità, per lo più di condensazione, diffusi nei vari ambienti, con interessamento delle superfici orizzontali e verticali (deterioramento e distacco dell'intonaco), nonché per definire e/o completare tutti i prospetti, ancora allo stato grezzo (interessando pertanto tutto il condominio). Occupa la superficie interna di 125,00 mq per un'altezza di 2,80 m, oltre ai tre balconi (di 40,00 mq).
