# TRIBUNALE DI TERMINI IMERESE

Perizia dell'Esperto ex art. 568 c.p.c. Geom. Farinella Lucio Maria, nell'Esecuzione Immobiliare 48/2022 del R.G.E.

- **Bene N° 1** - Villetta ubicata a Misilmeri (PA) - C.DA BASTARDINO snc, piano T - 1 (Coord. Geografiche: N 38.04219 E 13.44814)

Villetta a due elevazioni fuori terra, sita nel comune di Misilmeri (PA), in Contrada Bastardino snc, composta da 5,5 vani catastali a piano terra e da 5 vani catastali a primo piano, con corte/giardino di pertinenza esclusiva.

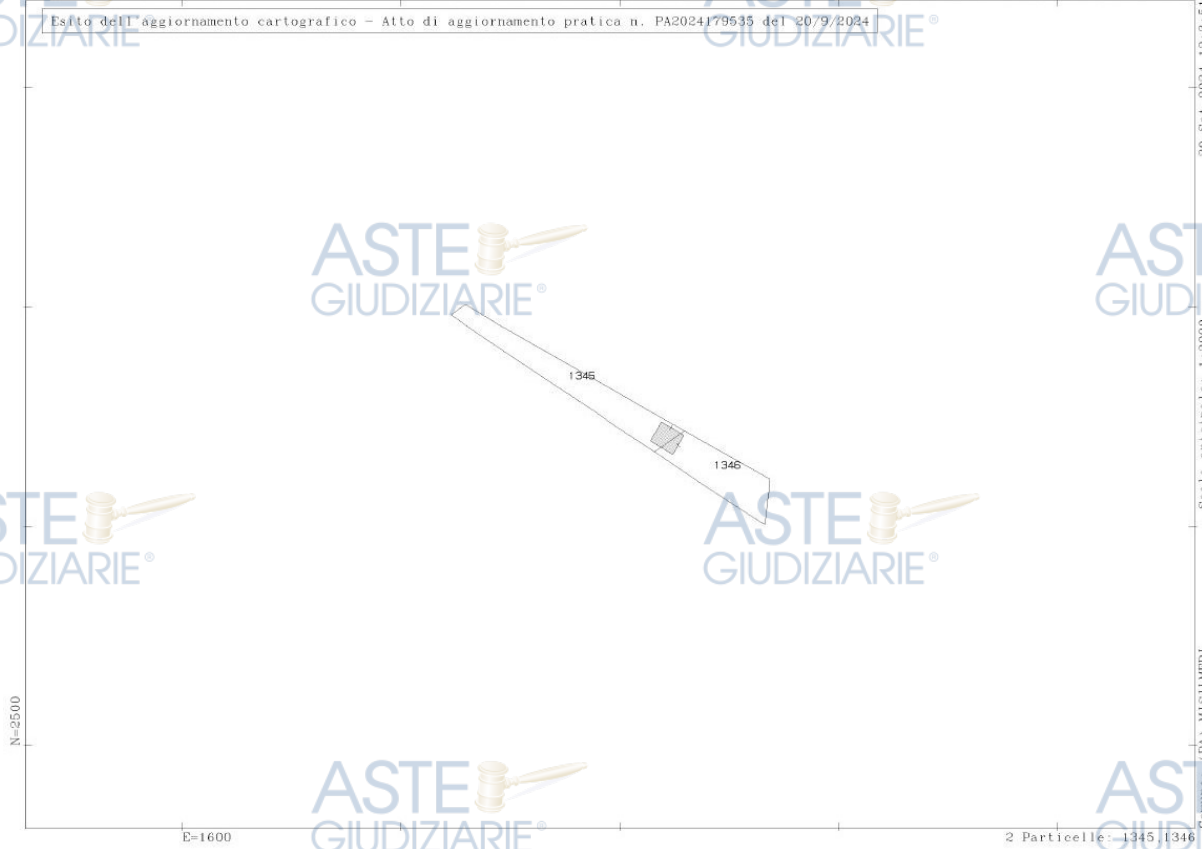
Comune: (PA) MISILMERI  
Foglio: 13  
Richiedente: FARINELLA LUCIO MAR  
Scala originale: 1:2000  
Dimensione cornice: 534,000 x 378,000 m, Protocollo pratica PA2024179535  
20-Sep-2024 12:33:51

Stante che il fabbricato pignorato ricade in buona parte sulla ex particella 218 del Fg. 13 di Misilmeri, è stato redatto un atto di aggiornamento catastale (Tipo Mappale prot. PA0179535 del 20/09/2024) che ha riguardato il riposizionamento del fabbricato già in mappa e censito al N.C.E.U. La sovrapposizione ottenuta in seguito a rilievo topografico con GPS ha evidenziato che il fabbricato ricade su due particelle di ditte diverse, per cui si è proceduto alla dichiarazione di due distinte particelle unite di fatto (part. 1345 sub.1 -2 e part. 1346 sub. 1-2) di cui la particella 1345 sub. 1-2 è stata intestata per proprietà per l'area agli intestatari catastali e proprietà superficiaria alla ditta esecutata.
