TRIBUNALE DI TERMINI IMERESE

Perizia dell'Esperto ex art. 568 c.p.c. Ing. Baldanza Salvatore, nell'Esecuzione Immobiliare 61/2023 del R.G.E.

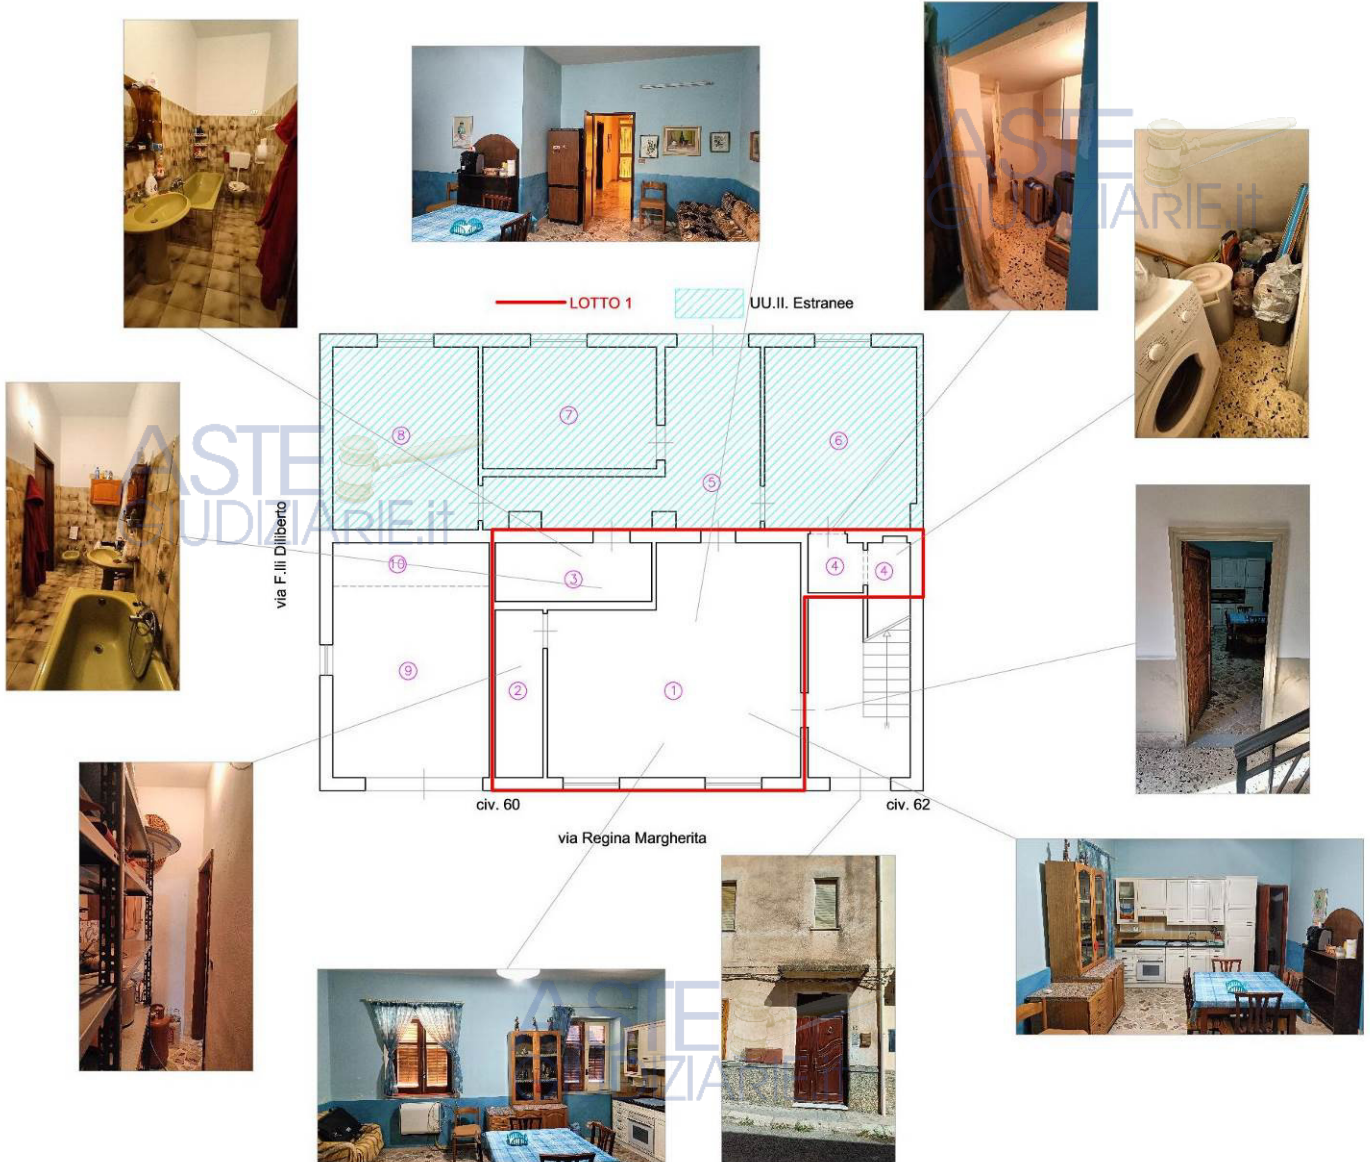
Dal vano scala si accede internamente ad un ambiente adibito a soggiorno/cucina (1), da questo a sua volta si accede ad un secondo vano adibito a ripostiglio (2). Sono presenti altresì un w.c. con vasca (3) ed un secondo ripostiglio (4).

In effetti l'u.i. è unita di fatto con le p.lle 143 sub 6 e 478 sub 1 (estraneae alla procedura, ambienti 5, 6, 7, 8). Dovranno essere effettuate delle opere ai fini della regolarizzazione e per rendere indipendente la nostra u.i. dalle particelle estranee (v. paragrafo sulla regolarità edilizia ed elaborati grafici).

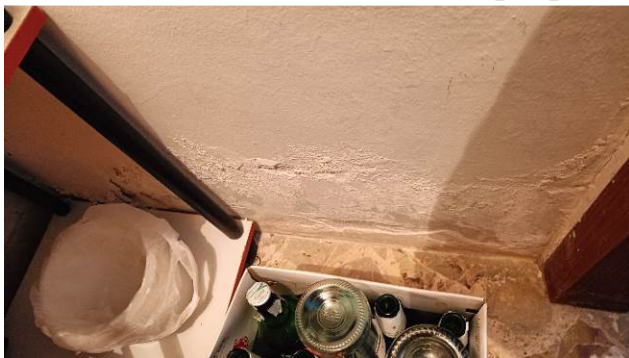
Lo stato conservativo può essere considerato sufficiente considerata l'epoca di costruzione. Ci sono tuttavia alcune carenze dovute ad umidità di risalita in ripostiglio (2), disimpegno e sottoscala (4). Si rileva una piccola perdita nella tubazione di scarico della cucina e tracce di umidità nella parete del w.c. 3 (lato soggiorno) dovute ad una possibile perdita dal bidet.

Umidità di risalita Ripostiglio

Spesa stimata per i ripristini: € 1.500,00

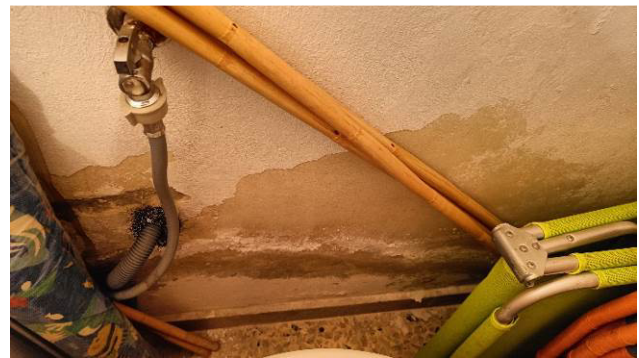
Umidità di risalita sottoscala

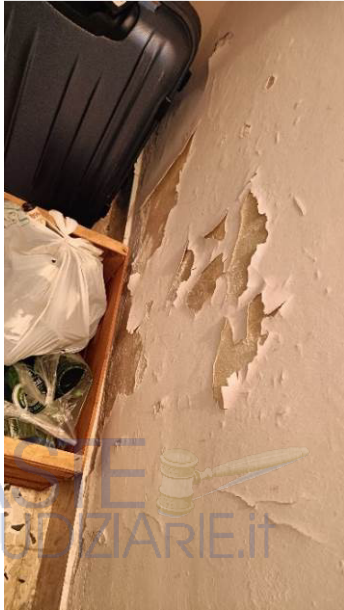
Umidità di risalita disimpegno sottoscala

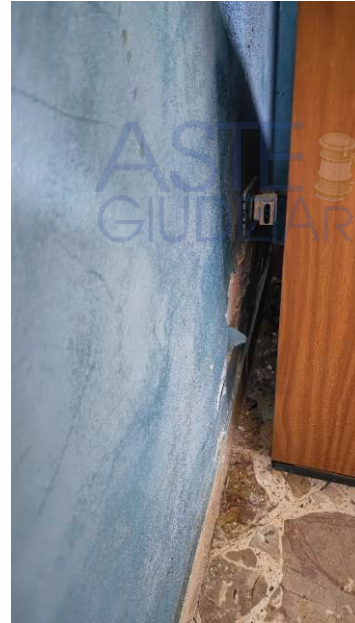
Probabile perdita dal bidet nella parete w.c. lato soggiorno

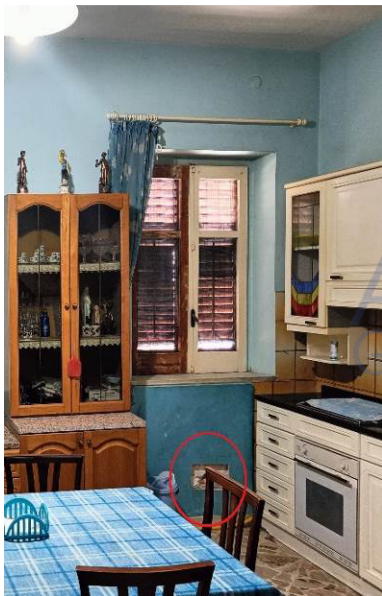
Rottura tubazione di scarico

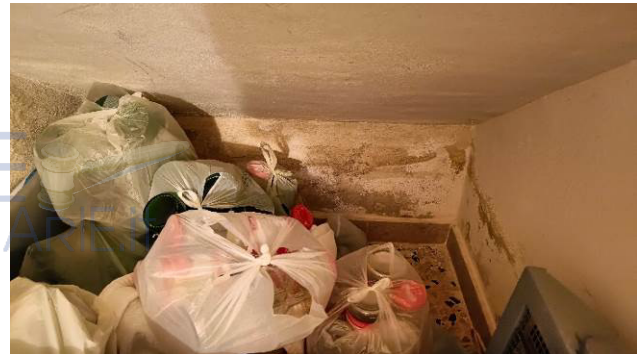
Umidità di risalita sottoscala

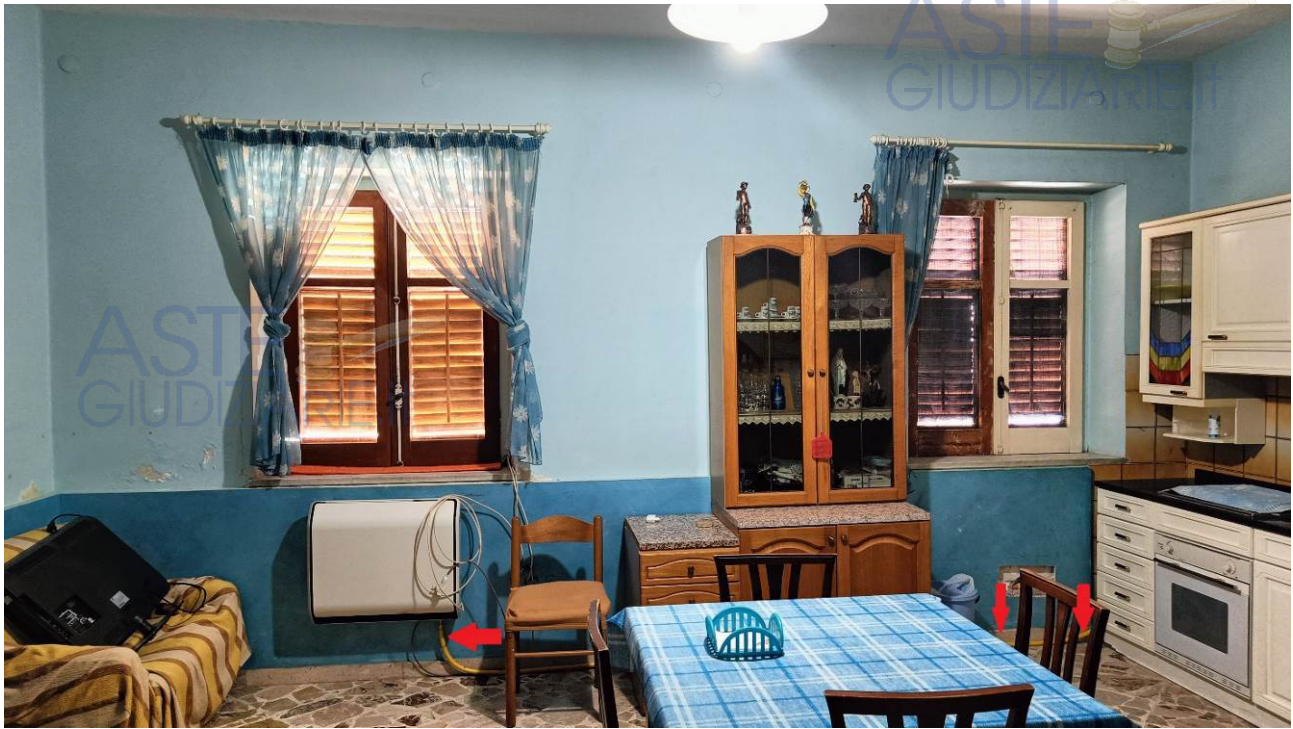
È presente una servitù attiva nei confronti dell'adiacente garage (p.lla 143 sub 2) per il passaggio della tubazione gas di alimentazione del termoconvettore.

Tubazione gas proveniente dal magazzino Sub 2

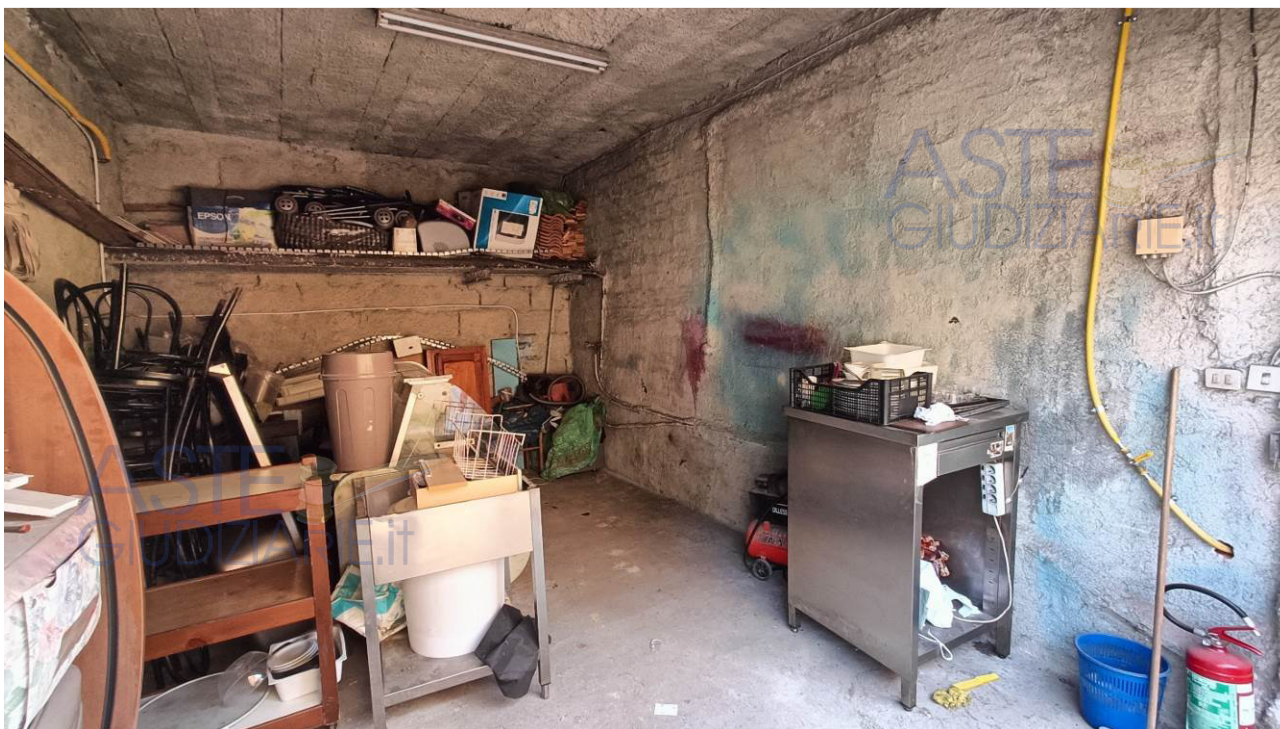
Lo stato conservativo può essere considerato sufficiente considerata l'epoca di costruzione. Si rappresenta tuttavia lo stato al grezzo dell'u.i. che verrà considerato in sede di stima.

Magazzino al grezzo

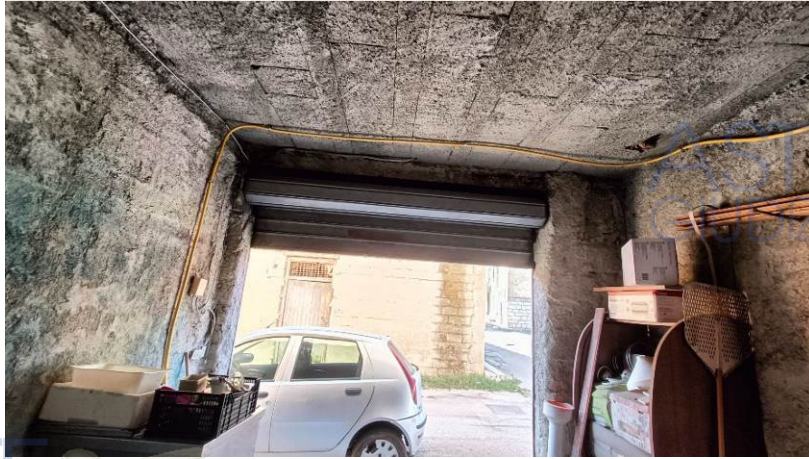
È presente una servitù passiva nei confronti dell'adiacente appartamento (p.lla 143 sub 1) per il passaggio della tubazione gas di alimentazione del termoconvettore di quest'ultimo.

Tubazione gas proveniente dall'esterno e verso l'appartamento sub 1

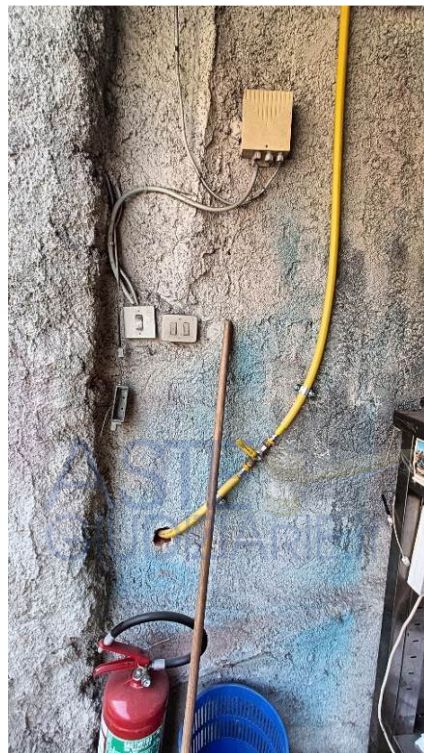
Tubazione gas proveniente dall'esterno e verso l'appartamento sub 1

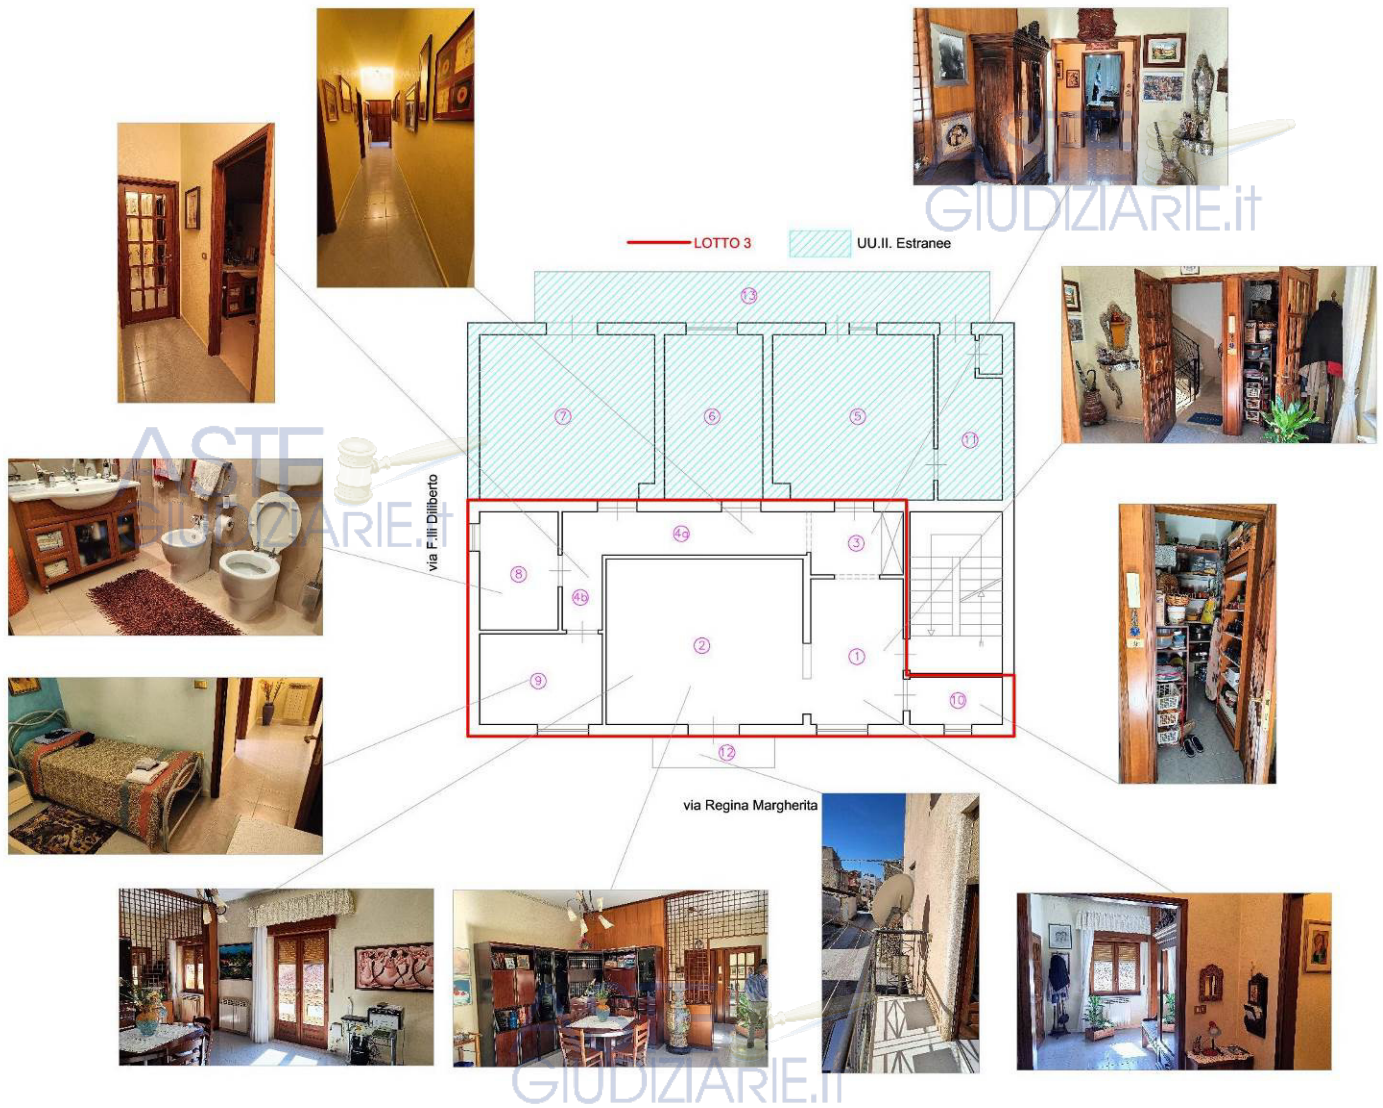
Dal vano scala si accede internamente ad un ambiente d'ingresso (1), da questo a sua volta si accede ad una saletta con balcone (2 e 12) e ad un ripostiglio (10). Un corridoio (4a e 4b) inoltre porta ad un w.c. (8) ed una cameretta (9). Attualmente è presente un disimpegno (3) con un armadio a muro.

In effetti l'u.i. è unita di fatto con le p.lle 143 sub 7 e 478 sub 2 (estranee alla procedura, ambienti 5, 6, 7, 11)).

Dovranno essere effettuate delle opere ai fini della regolarizzazione e per rendere indipendente la nostra u.i. dalle particelle estranee (v. paragrafo sulla regolarità edilizia ed elaborati grafici).

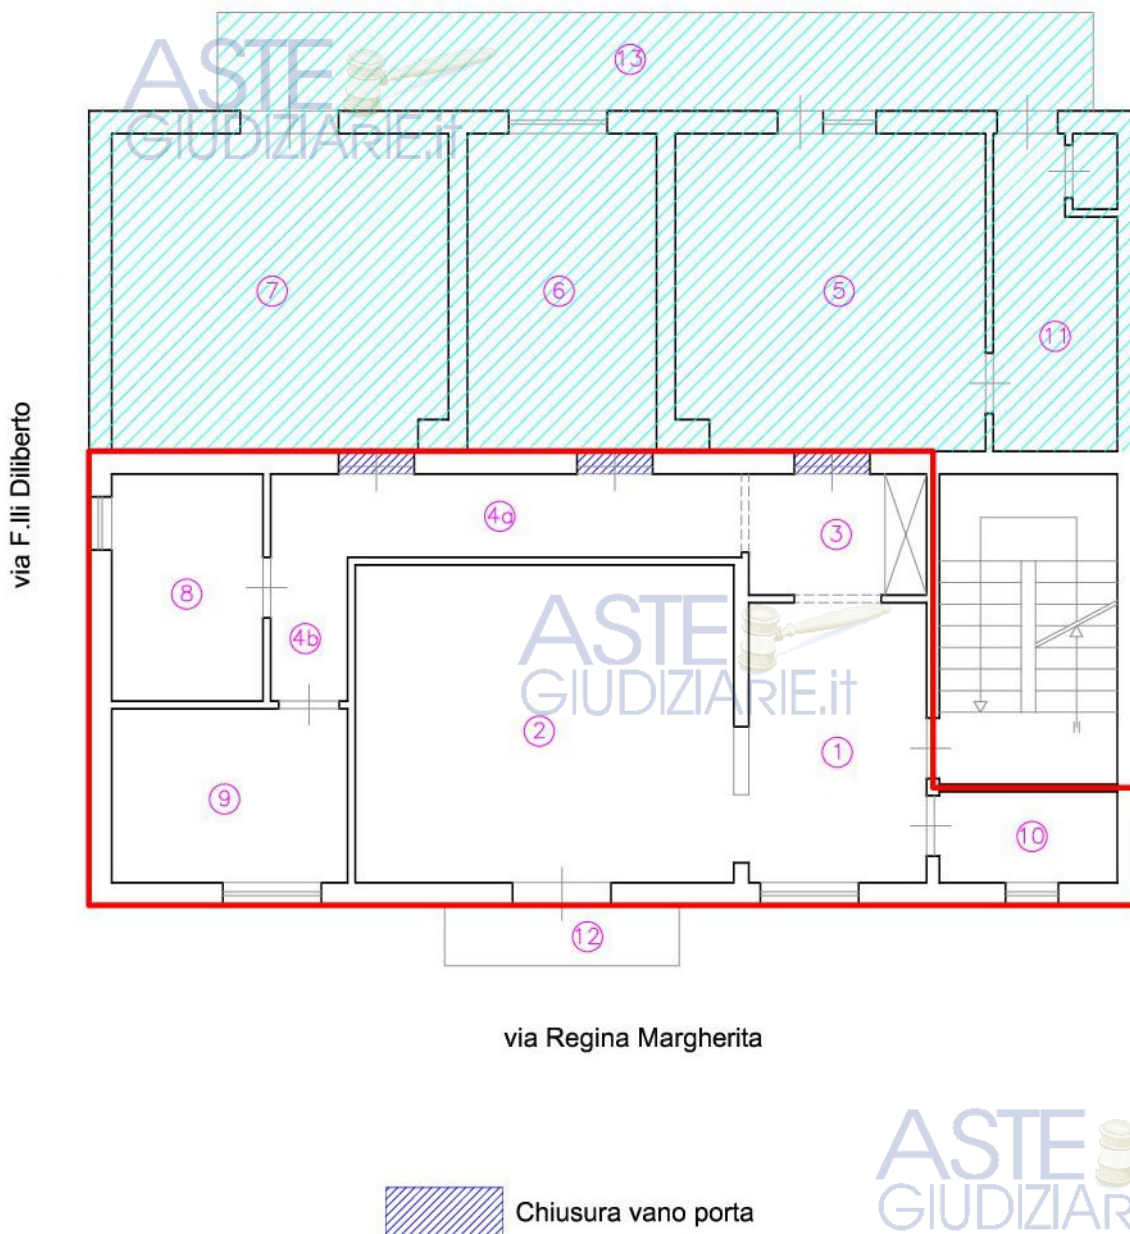
Ipotesi di progetto lotto 3

- l'eliminazione dei tramezzi interni e nuova disposizione;
- la realizzazione di un w.c. (8) e sostituzione del wc originario con un ripostiglio (10);
- lo spostamento e ridimensionamento della finestra lato via f.lli Diliberto (w.c. 8);
- la trasformazione della finestra retrostante in un vano di passaggio verso u.i. estranea alla procedura (ambiente 5);
- la creazione di due vani di passaggio (nell'attuale corridoio 4a) verso uu.ii. estranee alla procedura (ambienti 6 e 7).

In allegato si evincono le difformità riscontrate attraverso la tavola di confronto tra lo stato di fatto rilevato dal sottoscritto e lo stato di progetto di cui al nulla osta per opere edili.

Si è indicata altresì un'ipotesi progettuale per la chiusura dei vani di comunicazione con le particelle estranee.

Per quanto riguarda le difformità relative alla variazione della distribuzione interna e allo spostamento della finestra lato via f.lli Diliberto, le stesse verranno mantenute. Le bucatore retrostanti (n. 3 vani porta) devono
