# TRIBUNALE DI TERMINI IMERESE

Perizia dell'Esperto ex art. 568 c.p.c. Ing. Salamò Vincenzo, nell'Esecuzione Immobiliare 92/2022 del R.G.E.

- **Bene N° 1** - Fabbricato commerciale ubicato a Santa Flavia (PA) - Via Vittorio Emanuele Orlando n. 49 (catastalmente s.n.c.), piano terra.

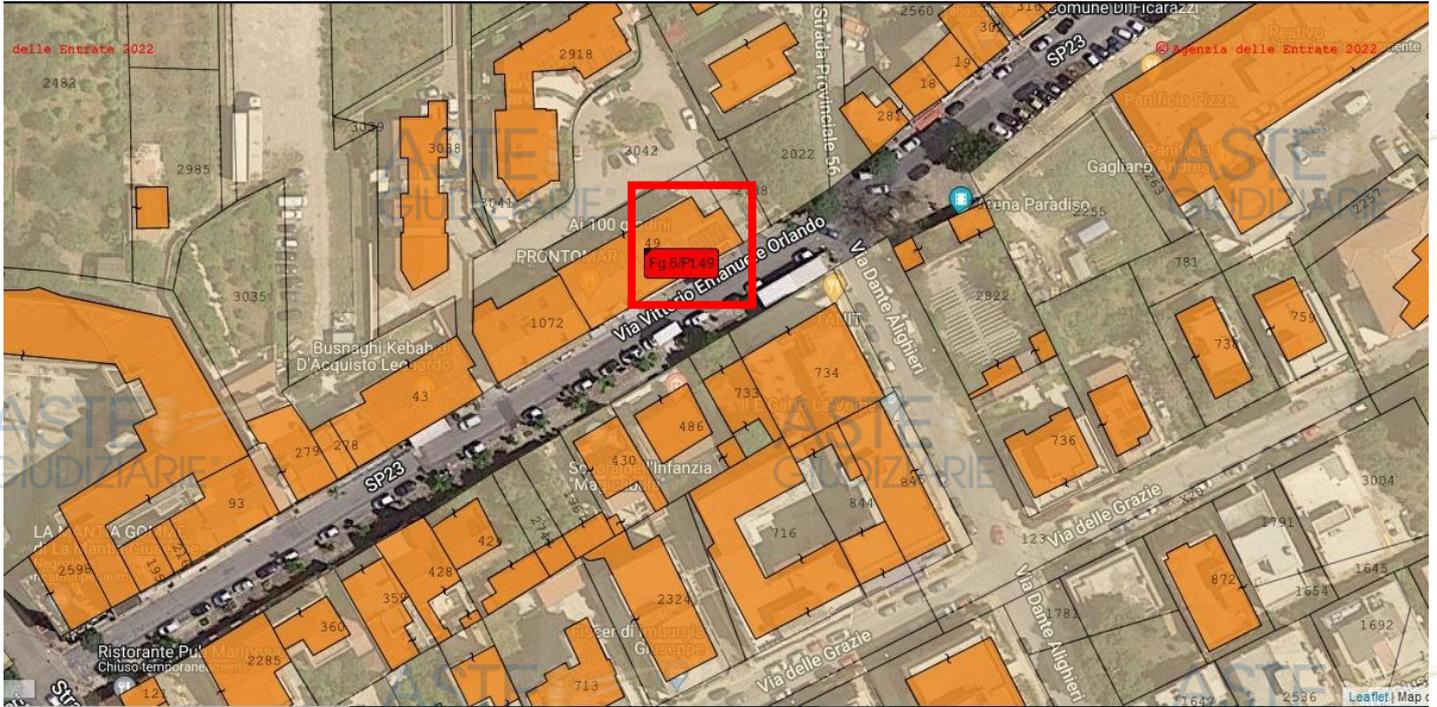
L'immobile pignorato si trova precisamente nel Comune di Santa Flavia (Pa). Pertanto, al fine di individuare l'esatta posizione del fabbricato oggetto di pignoramento si è effettuato una sovrapposizione dell'estratto di

mappa con la foto satellitare. La particella che contiene l'immobile pignorato è stata indicata con un riquadro di colore rosso, come è possibile evincere nell'immagine di sovrapposizione di seguito riportata:

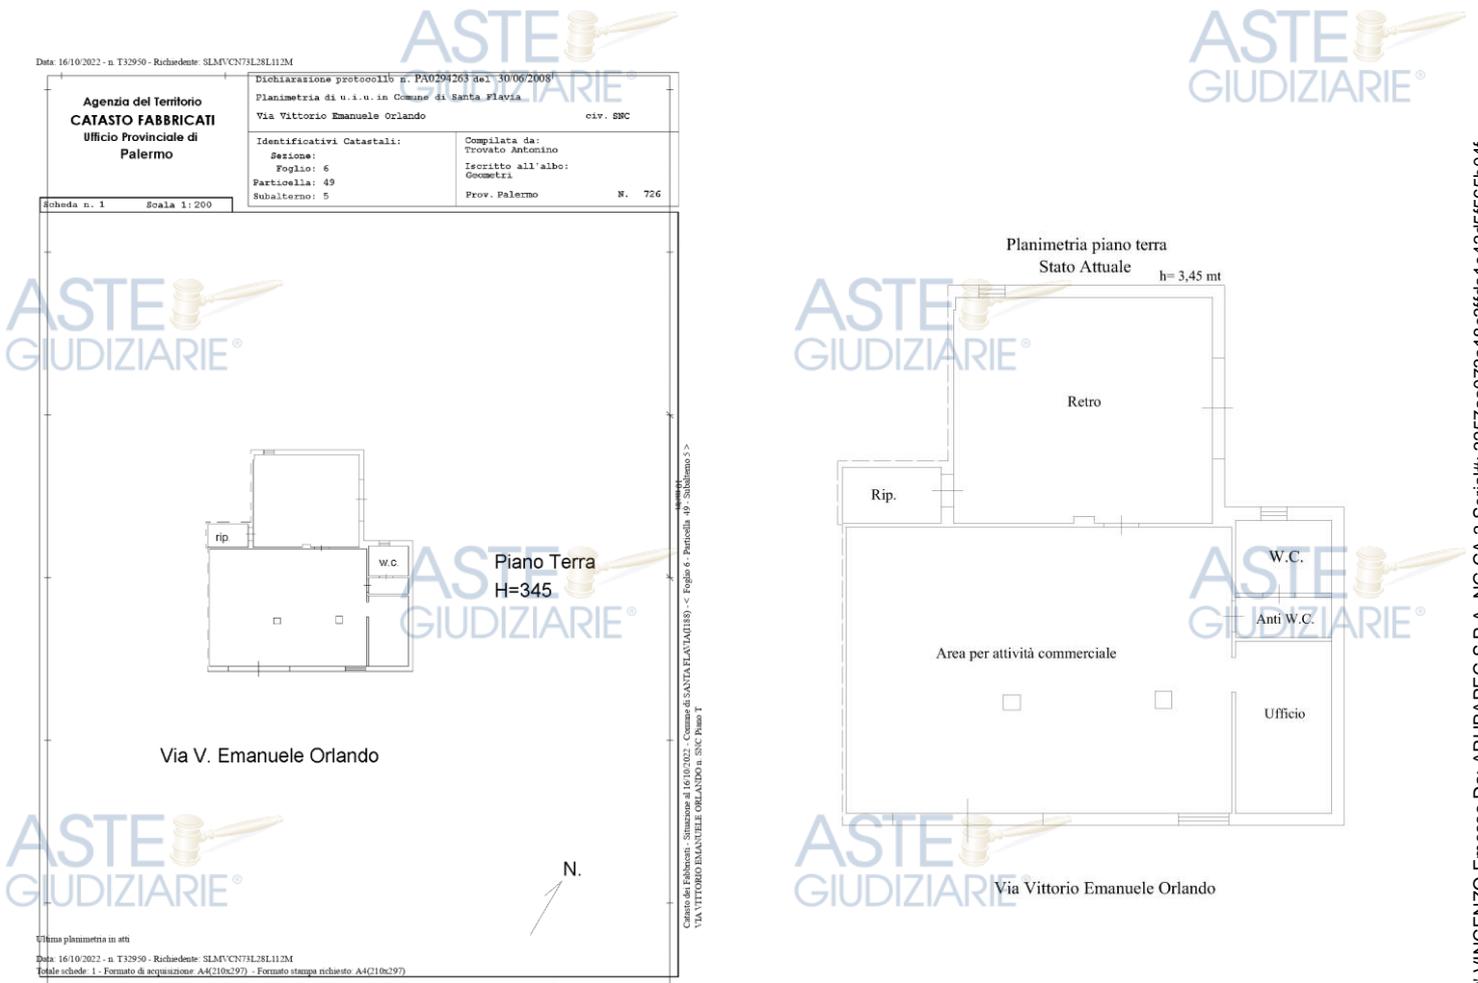
Sussiste corrispondenza tra lo stato dei luoghi e la planimetria catastale esistente nonché con quanto presente nell'atto di pignoramento.

Attraverso il sopralluogo effettuato in data 04/11/2022 presso l'immobile pignorato, si è potuto constatare che esiste la corrispondenza tra planimetria catastale e la planimetria dello stato attuale dei luoghi.

Si riporta di seguito per completezza la planimetria catastale e la planimetria dello stato reale dei luoghi per confronto:

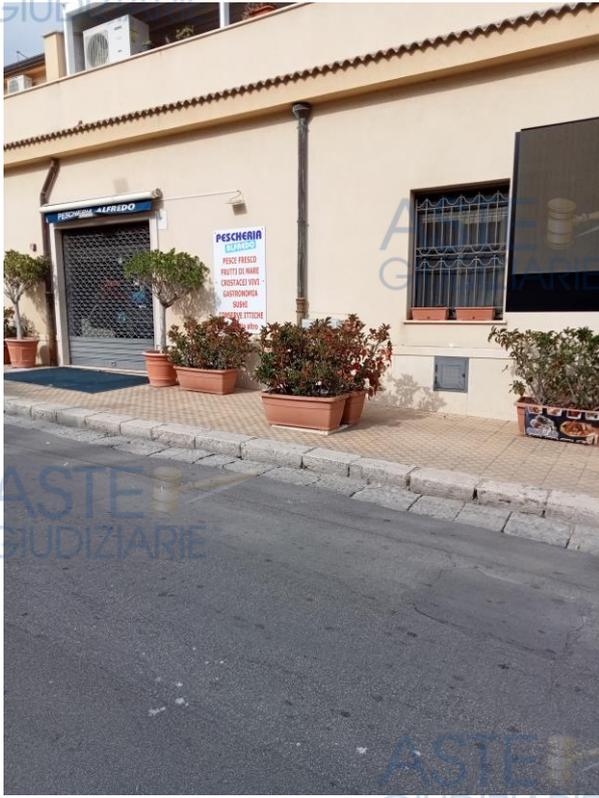
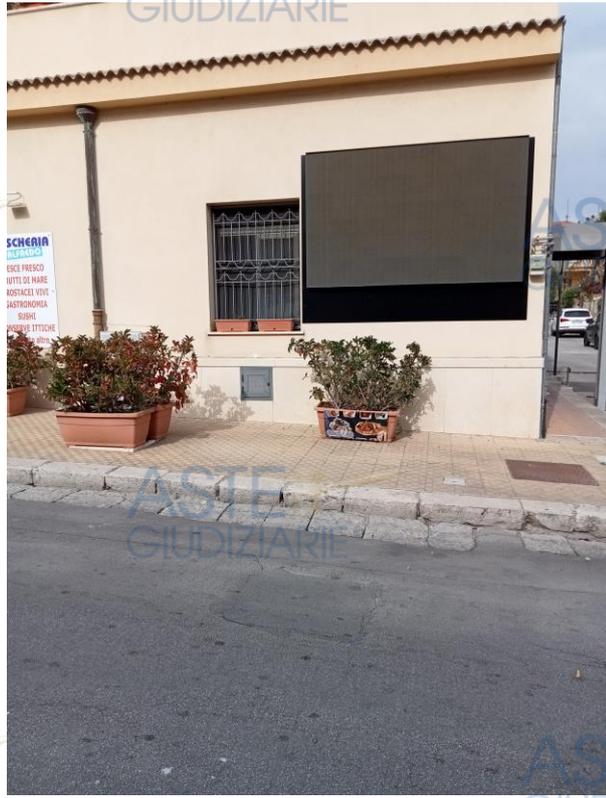
Foto 1-2 "Prospetto principale"

L'immobile sia all'interno che esternamente si presenta in uno stato conservativo buono, infatti le rifiniture interne presenti nel locale commerciale sono di qualità, ed anche il prospetto esterno è stato rifinito con intonaco per esterni e tinteggiato.

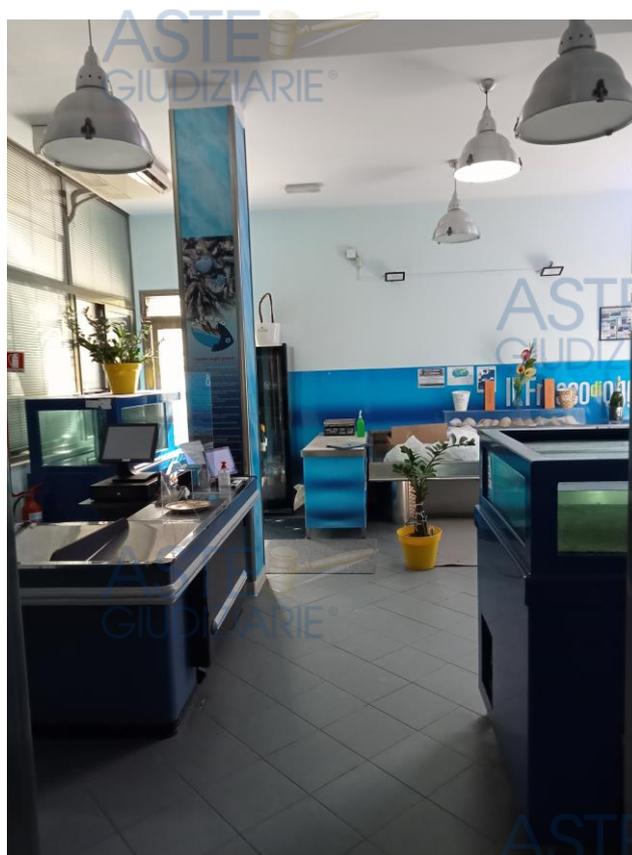
Foto 6: "Locale attività commerciale"

Il locale commerciale si presenta all'interno molto rifinito, infatti i pavimenti sono realizzati con piastrelle in gress porcellanato di buona fattura, le porte interne sono in vetro e alluminio, tutte le pareti interne sono tinteggiate in maniera accurata e il W.C. presente è ben rifinito con piastrelle di ceramica di buona qualità, anche nelle pareti fino a circa 2,00 m. Le porte finestre e anche le finestre sono in alluminio in un buon stato di conservazione. L'altezza utile interna è di 3,45 mt circa. Per meglio comprendere la descrizione sopra effettuata del Lotto, si inseriscono di seguito alcune foto del bene:

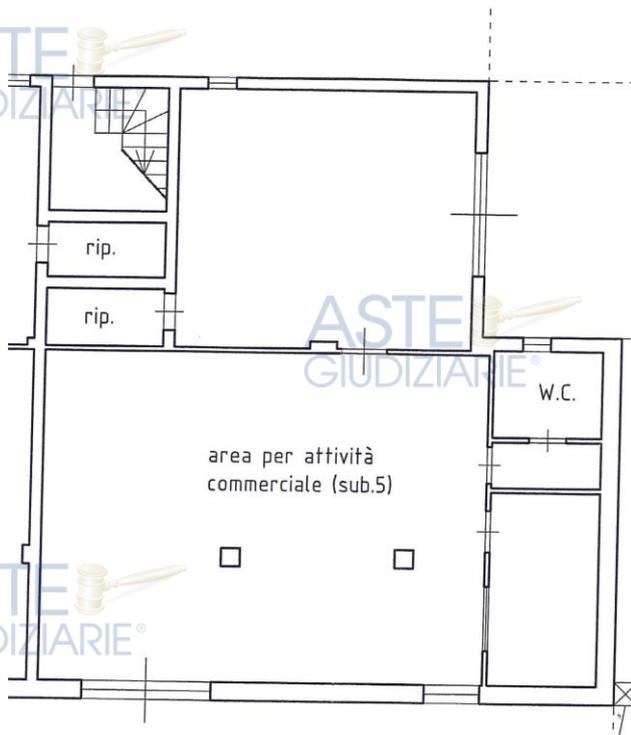
Fig. 1 : "Planimetria allegata alla pratica Prot. N. 13016 del 17.06.2009"

Comunque successivamente alla Concessione per l'esecuzione di opere edili n. 07 del 28/02/2005, è stato presentato comunicazione di opere interne del 17/06/2009 Prot. n. 13016 relativa ai lavori di completamento, che si allega alla presente perizia di stima, tramite la quale sono state regolarizzate tutte le difformità tra la planimetria di progetto e lo stato attuale come è possibile constatare dalla planimetria allegata alla pratica di opere interne.

Per una migliore comprensione si riportano di seguito la planimetria dello stato attuale dell'immobile, piano terra, e la planimetria allegata alla pratica di opere interne del 17/06/2009 Prot. n. 13016 a confronto, e che risultano perfettamente coincidenti:
